ผลการปฏิบัติตามมาตรการติดตาม  
ตรวจสอบผลกระทบสิ่งแวดล้อม

## ผลการปฏิบัติตามมาตรการติดตามตรวจสอบผลกระทบสิ่งแวดล้อม

บริษัท แลนด์ แอนด์ เฮ้าส์ จำกัด (มหาชน) เป็นผู้พัฒนา โครงการ The Bangkok Sathorn ปัจจุบันโครงการฯ ดำเนินการก่อสร้างแล้วเสร็จและได้มีการจัดตั้งนิติบุคคลอาคารชุดเข้ามาบริหารจัดการ โดยตัวโครงการเป็นที่พักอาศัยในรูปแบบอาคารชุดพักอาศัยขนาดความสูง 50 ชั้น และชั้นใต้ดิน 1 ชั้น มีจำนวน 468 ห้อง และห้องชุดเพื่อการพาณิชย์ (ร้านค้า) จำนวน 8 ห้อง) ขนาดพื้นที่ 2-1-44.3 ไร่ หรือ 3,777.2 ตารางเมตร โดยโครงการได้รับหนังสือเห็นชอบรายงาน EIA จากสำนักงานนโยบายและแผนทรัพยากรธรรมชาติและสิ่งแวดล้อม ที่ ทส. 1009.5/13437 ลงวันที่ 11 พฤศจิกายน 2556 หนังสือเห็นชอบได้กำหนดมาตรการป้องกันและแก้ไขผลกระทบสิ่งแวดล้อมและมาตรการติดตามตรวจสอบผลกระทบสิ่งแวดล้อม เพื่อเป็นแนวทางให้โครงการปฏิบัติ รวมไปถึงเสนอรายงานผลการปฏิบัติตามมาตรการฯ ต่อหน่วยงานอนุญาต และหน่วยงานที่เกี่ยวข้อง รวมทั้งสำนักงานนโยบายและแผนทรัพยากรธรรมชาติและสิ่งแวดล้อม (สผ.) ทุก 6 เดือน

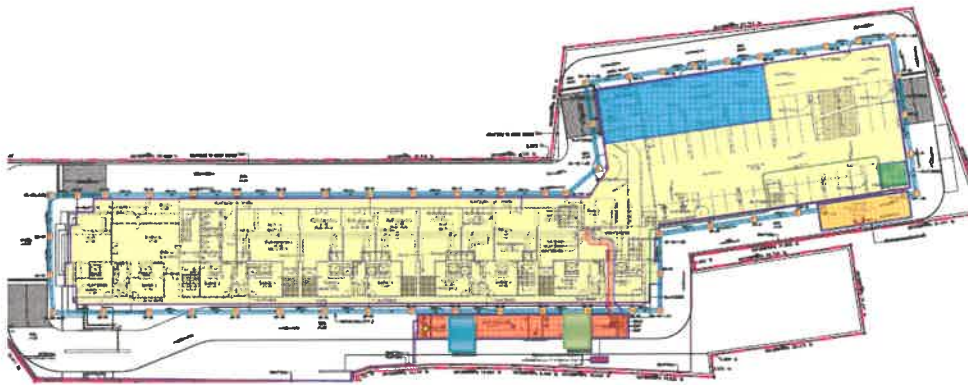
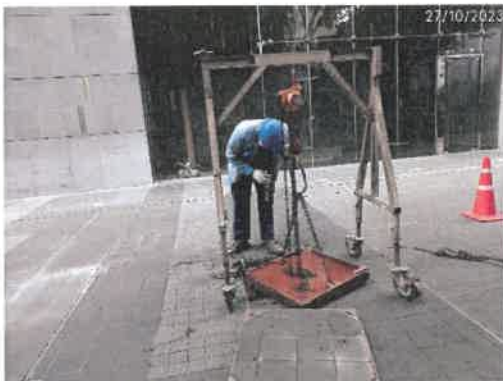
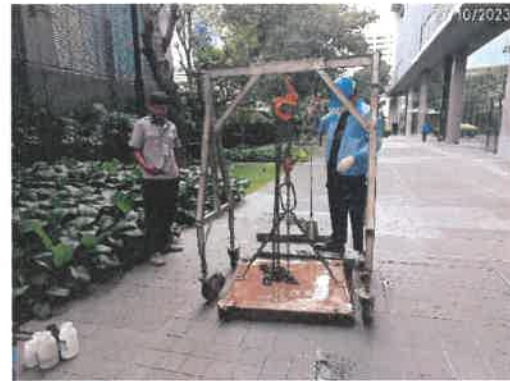
ภาพที่ 3.5.3-1 ตำแหน่งจุดตรวจวัดคุณภาพน้ำ และการเก็บตัวอย่างน้ำระบบบำบัดน้ำเสีย

จากการตรวจวิเคราะห์คุณภาพน้ำระบบบำบัดน้ำเสียบริเวณบ่อปรับสมดุล และถังพักน้ำใส-สูบออก ระหว่างเดือนกรกฎาคม ถึง ธันวาคม พ.ศ.2566 พบว่า คุณภาพน้ำบริเวณถังพักน้ำใส-สูบออก ส่วนใหญ่มีค่าอยู่ในเกณฑ์มาตรฐานตามประกาศกระทรวงทรัพยากรธรรมชาติและสิ่งแวดล้อม เรื่อง กำหนดมาตรฐานควบคุมการระบายน้ำทิ้ง จากอาคารบางประเภทและบางขนาด (ประเภท ข) ยกเว้น ค่าความสกปรกในรูปบีโอดี (Biochemical Oxygen Demand) เดือน กรกฎาคม พ.ศ.2566 และ ทีเคเอ็น (Total Kjeldahl Nitrogen) เดือน สิงหาคม พ.ศ. 2566 มีค่าเกินมาตรฐาน

น้ำก่อนบำบัด

น้ำหลังการบำบัด

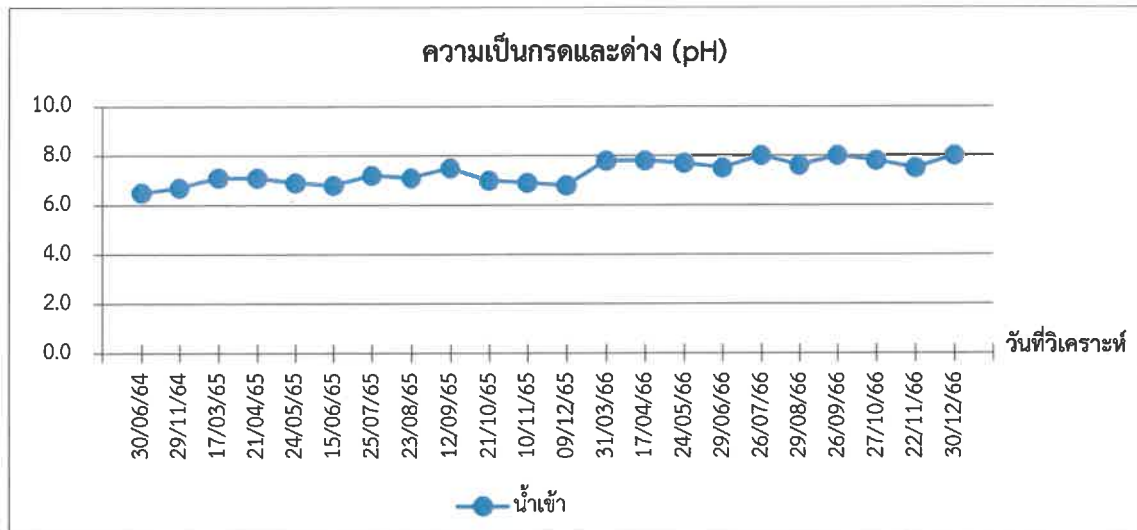
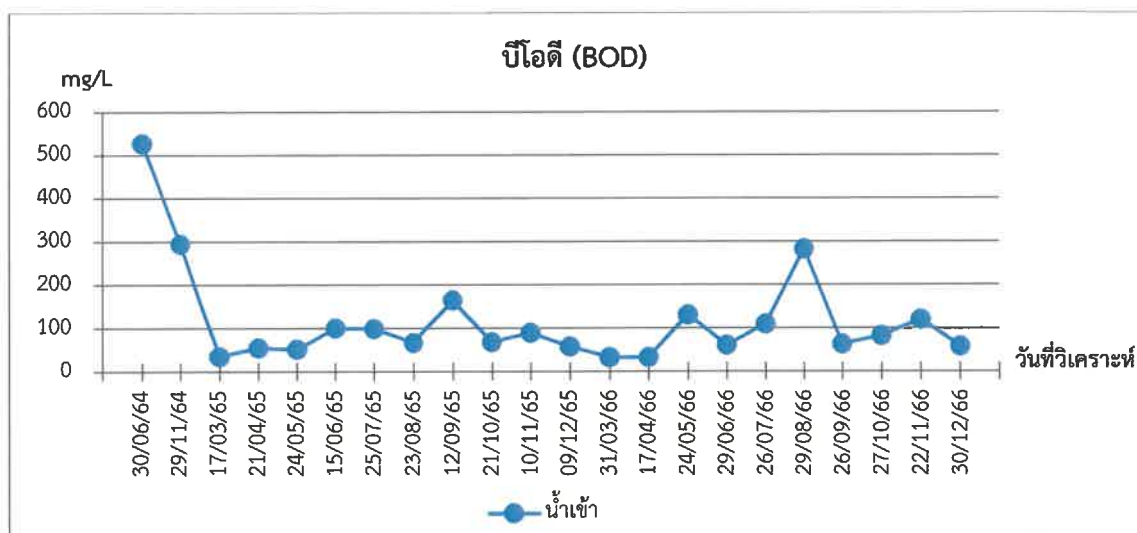
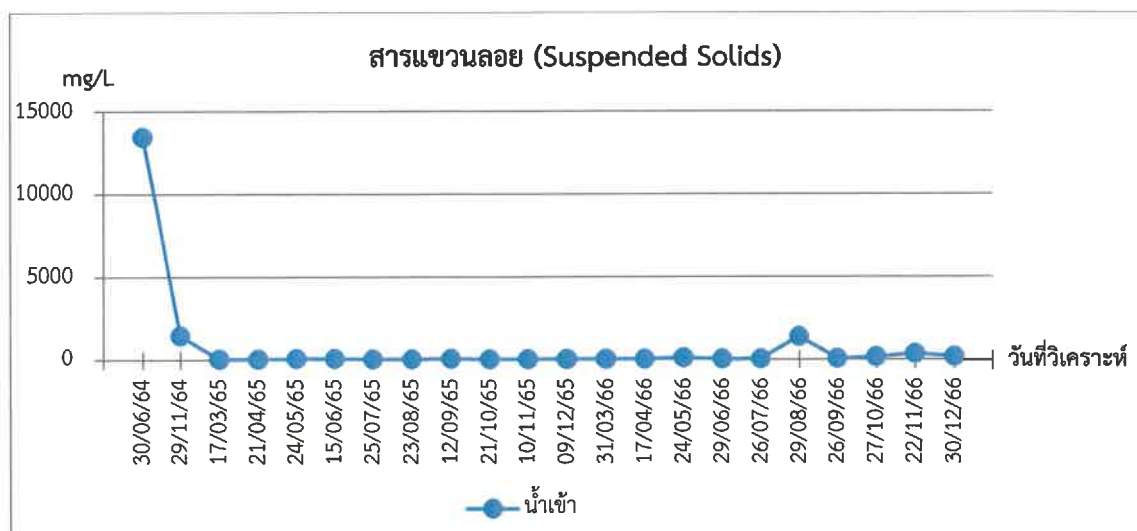
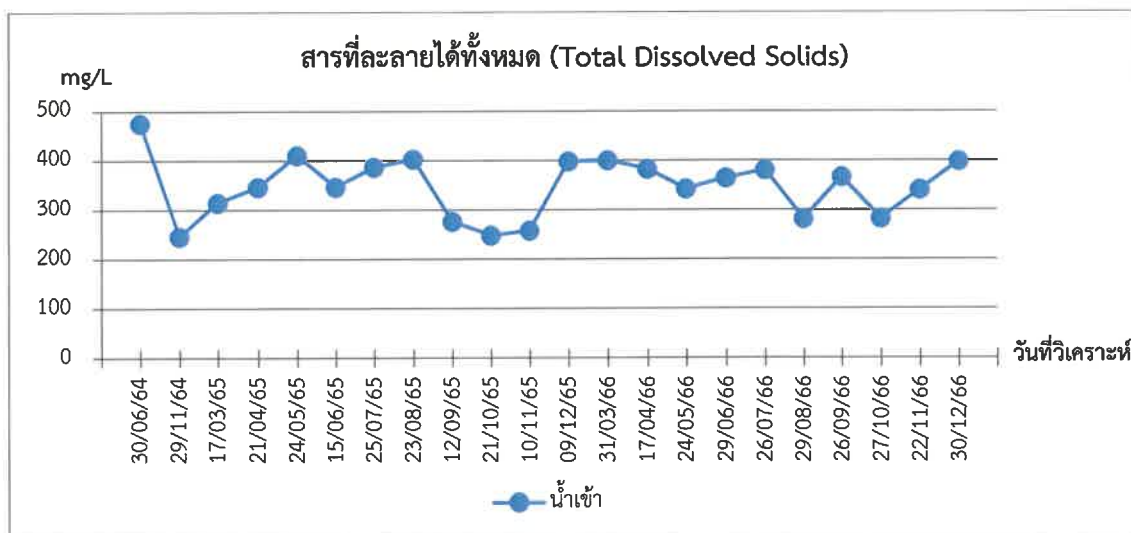
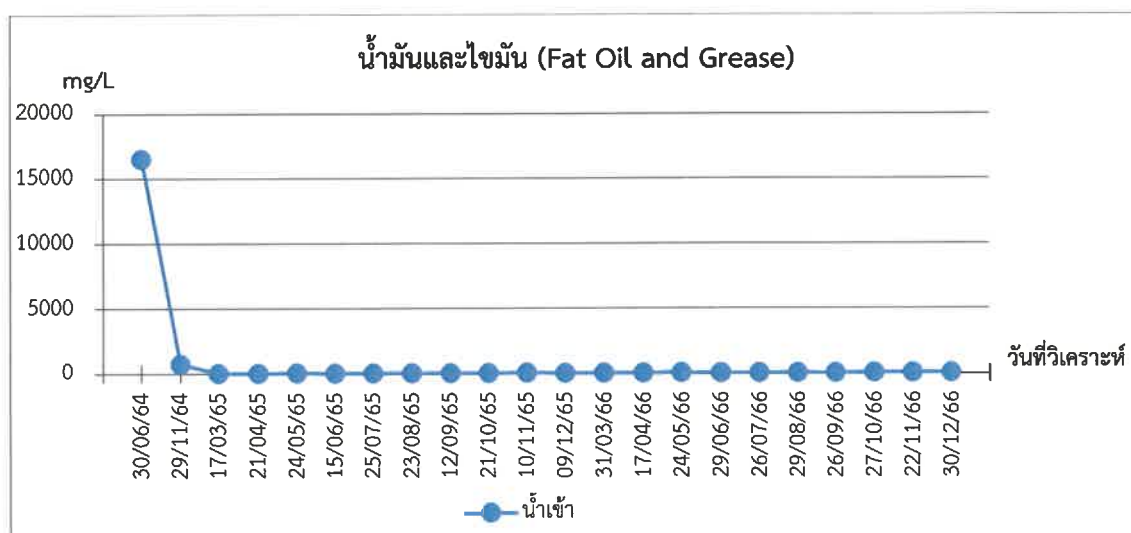
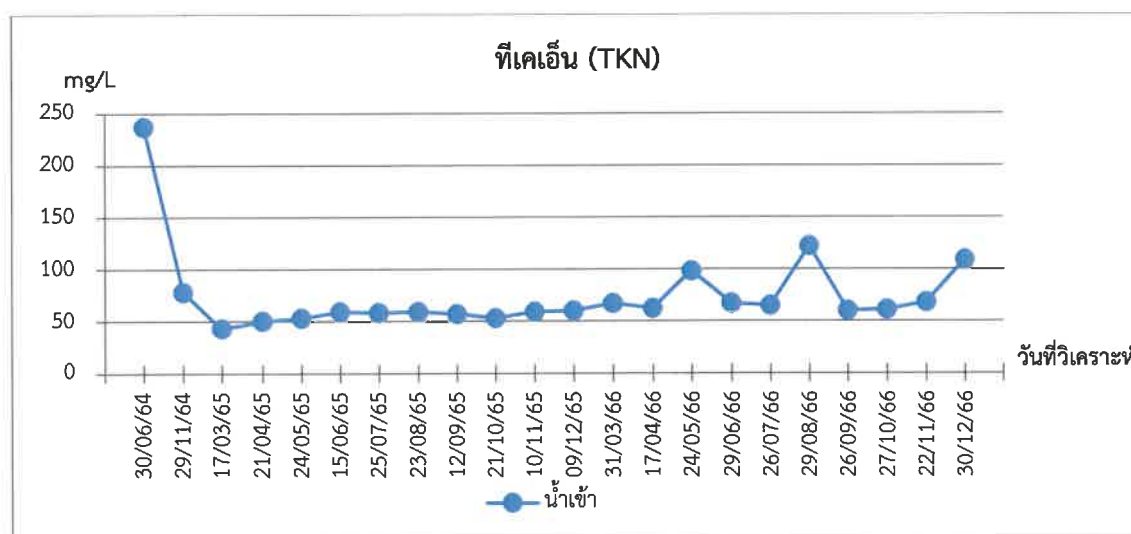
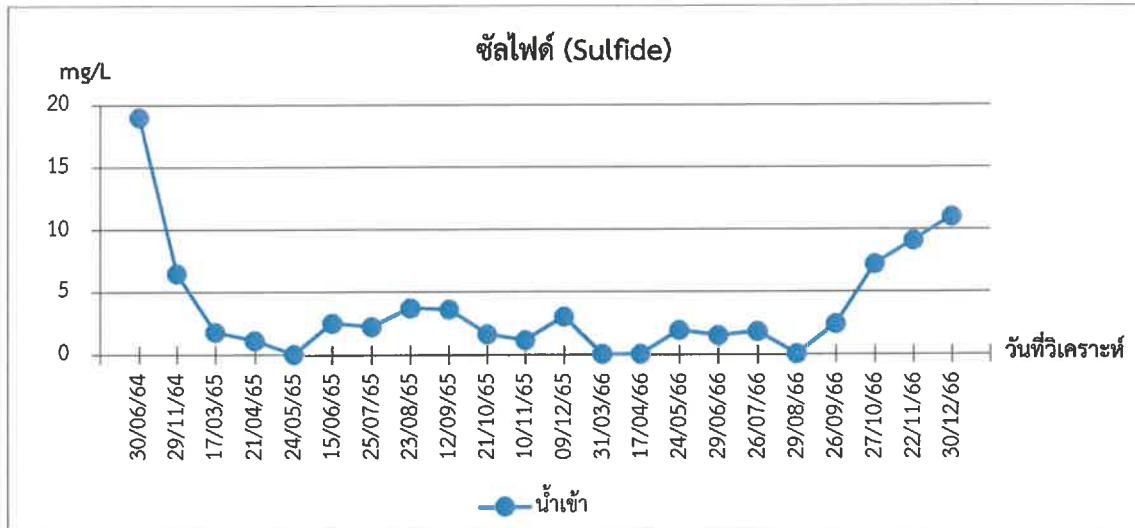
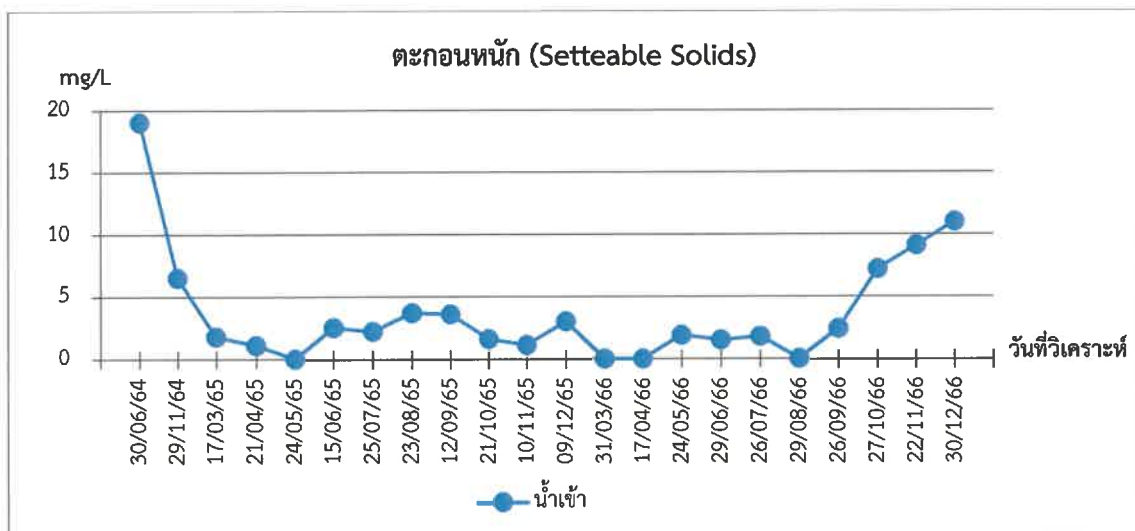
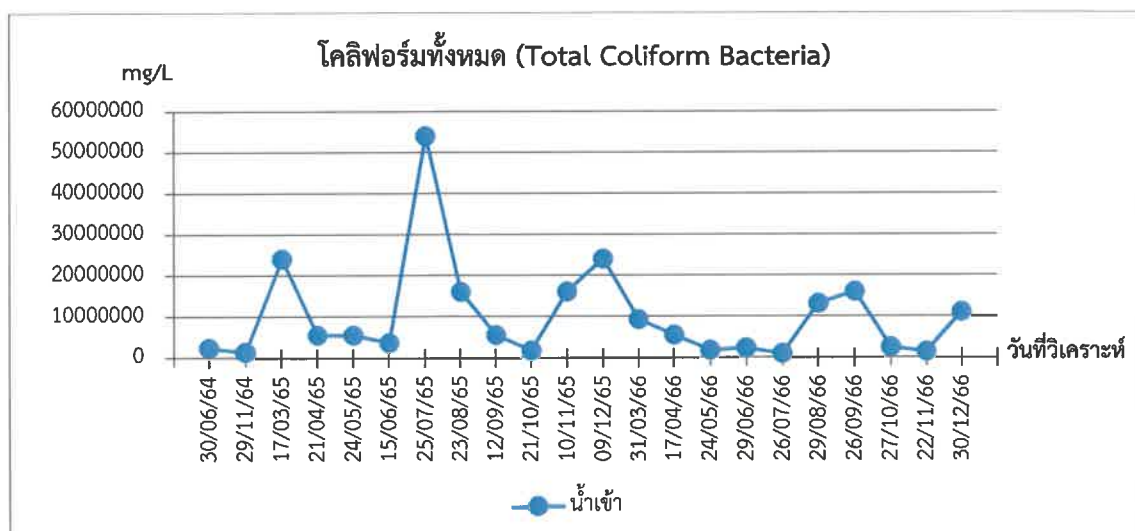
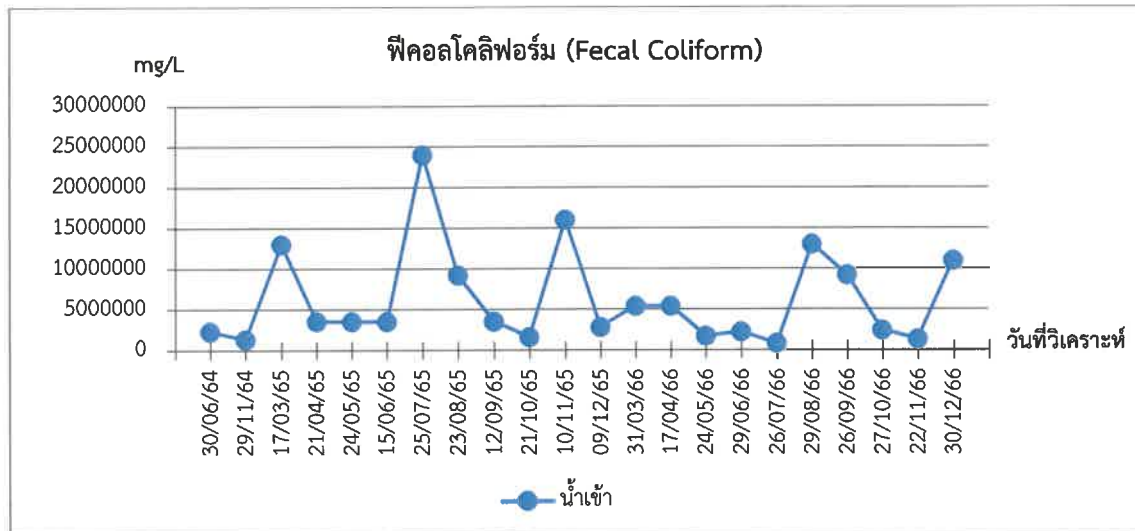
ภาพที่ 3.5.3-2 กราฟเปรียบเทียบคุณภาพน้ำก่อนบำบัด ปี 2564 ถึง ปัจจุบัน

เมื่อเปรียบเทียบผลการตรวจวัดคุณภาพน้ำระบบบำบัดน้ำเสียโครงการ The Bangkok Sathorn พบว่า คุณภาพน้ำหลังการบำบัด **ส่วนใหญ่มีค่าอยู่ในเกณฑ์มาตรฐาน**ตามประกาศกระทรวงทรัพยากรธรรมชาติและสิ่งแวดล้อม (พ.ศ.2548) เรื่อง กำหนดมาตรฐานควบคุมการระบายน้ำทิ้งจากอาคารบางประเภทและบางประเภท (ประเภท ข.) แสดงดังตารางที่ 3.5.3-2 และกราฟเปรียบเทียบดังภาพที่ 3.5.3-2 ถึง ภาพที่ 3.5.3-3

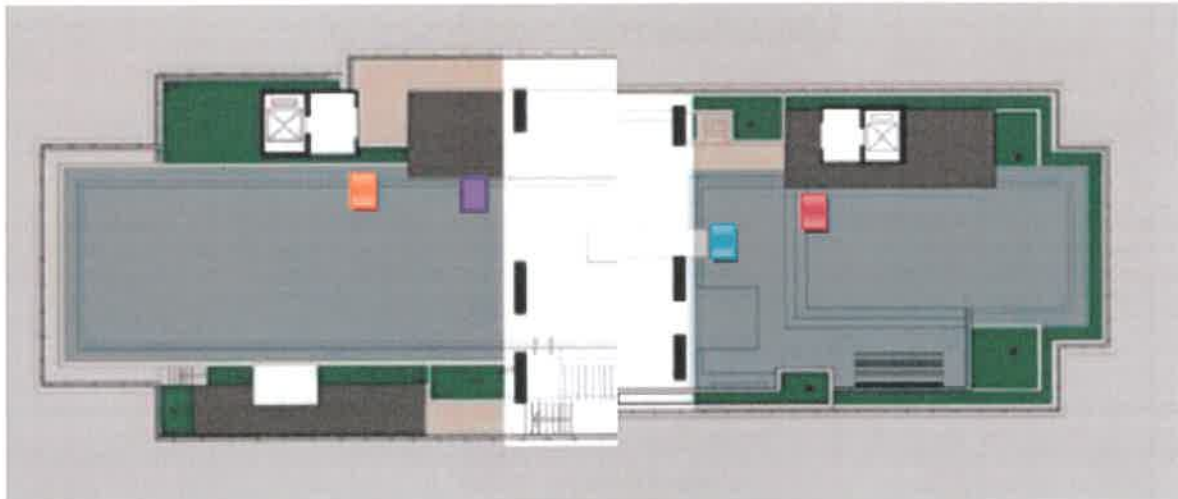
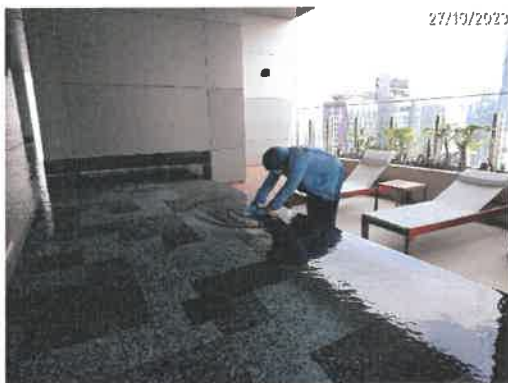
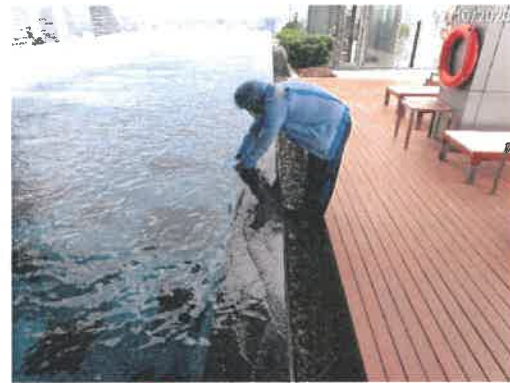
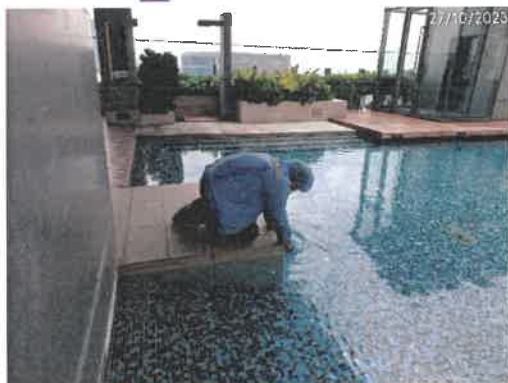
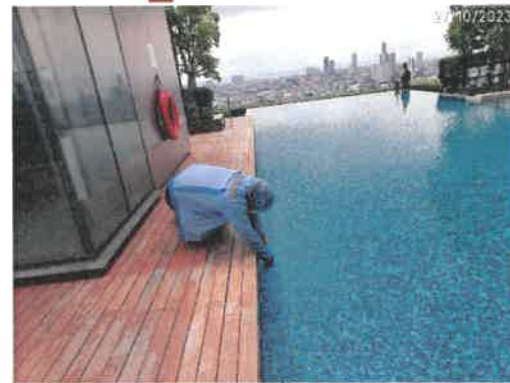
ภาพที่ 3.5.4-1 ตำแหน่ง และการเก็บตัวอย่างน้ำสระว่ายน้ำส่วนต้น และส่วนลึก

ตามมาตรการกำหนดให้มีการตรวจวัดคุณภาพน้ำสระว่ายน้ำ ที่บริเวณส่วนต้นและส่วนลึกของสระว่ายน้ำ โดย กำหนดให้มีการตรวจวิเคราะห์คุณภาพน้ำของสระว่ายน้ำตามความถี่จำนวน 2 ความถี่ คือ ความถี่ที่ 1 ตรวจวัดวันละ 2 ครั้ง ดัชนีที่ตรวจวัดที่ทำการตรวจวัด ดังนี้ ค่าความเป็นกรด-ด่าง (pH) และคลอรีนอิสระ (Residual Chlorine) และความถี่ที่ 2 ตรวจวัดสัปดาห์ละ 1 ครั้ง ดัชนีที่ตรวจวัดที่ทำการตรวจวัด ดังนี้ โคลิฟอร์มทั้งหมด (Total Coliform Bacteria), *Escherichia coli*, *Staphylococcus Aureus*, *Pseudomonas aeruginosa* โครงการมีการตรวจวิเคราะห์คุณภาพน้ำของสระว่ายน้ำ ระหว่างเดือนกรกฎาคม ถึง ธันวาคม พ.ศ.2566 ทั้ง 2 ความถี่ โดยความถี่ที่ 2 ตรวจวัด ทุกเดือน ตำแหน่งจุดตรวจวัด และการเก็บตัวอย่างน้ำสระว่ายน้ำส่วนลึก และส่วนต้น แสดงดังภาพที่ 3.5.4-1

สระน้ำต้นชั้น 32

สระน้ำลึกชั้น 32

สระน้ำต้นชั้น 32A

สระน้ำลึกชั้น 32A

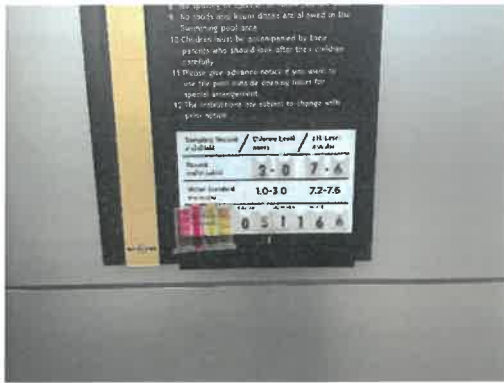
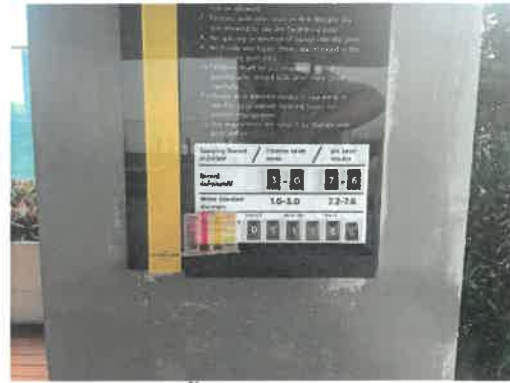
ภาพที่ 3.5.4-2 การตรวจวัด pH, CL2 สระว่ายน้ำ

ตามมาตรการติดตามตรวจสอบผลกระทบสิ่งแวดล้อมโครงการ The Bangkok Sathorn กำหนดให้มีการเก็บตัวอย่าง และตรวจวัดคุณภาพน้ำบริเวณสระว่ายน้ำ จำนวน 2 จุด เป็นประจำทุกวัน วันละ 2 ครั้ง ที่บริเวณส่วนต้นและส่วนลึกของสระว่ายน้ำ โดยดัชนีที่ตรวจวัดในการตรวจวัด ดังนี้ ความเป็นกรด-ด่าง (pH) และ คลอรีนอิสระ (Free Chlorine) ทางโครงการมีการตรวจวัดเพียงจุดเดียว วันละ 1 ครั้ง ซึ่งการตรวจวัดแสดงดังภาพที่ 3.5.4-2 และผลการตรวจวัด ดังภาคผนวก ง-3
