ผลการปฏิบัติตามมาตรการติดตาม  
ตรวจสอบผลกระทบสิ่งแวดล้อม

## บทที่ 3

## ผลการปฏิบัติตามมาตรการติดตามตรวจสอบผลกระทบสิ่งแวดล้อม

ตารางที่ 3.4-1 มาตรการติดตามตรวจสอบผลกระทบสิ่งแวดล้อมโครงการ แอชตัน สีส้ม (ระยะดำเนินการ)

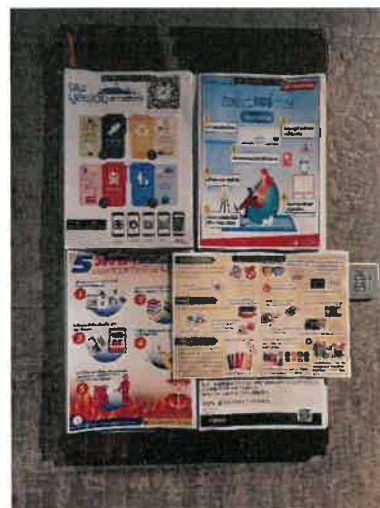
ภาพที่ 3.4-2 บอร์ดประชาสัมพันธ์โครงการ

| องค์ประกอบ<br>สิ่งแวดล้อม | ดัชนีที่ตรวจวัด/ความถี่ | บริเวณที่ตรวจวัด | ผลการปฏิบัติและรายละเอียดการปฏิบัติตามมาตรการฯ<br>✓ = ปฏิบัติ ✗ = ไม่ได้ปฏิบัติ ○ = ปฏิบัติไม่ได้<br>⊙ = ปฏิบัติได้แต่ไม่มีประสิทธิภาพ ● = ยังไม่ถึงเวลาปฏิบัติ | | ปัญหา/<br>อุปสรรค/แนว<br>ทางแก้ไข | เอกสารอ้างอิง |
|---|---|---|---|---|---|---|
| | <b>ดัชนีที่ตรวจวัด</b><br>- สภาพที่มองเห็นได้ชัดเจน ไม่<br>เลือน<br><b>ความถี่</b><br>- ทุกวัน | - จุดติดประกาศและป้าย<br>ประชาสัมพันธ์ | ✓ | - โครงการมีบอร์ดประชาสัมพันธ์ ซึ่งมีสภาพดี ชัดเจน ไม่ลบเลือน | - | ภาพที่ 3.4-2 บอร์ด<br>ประชาสัมพันธ์โครงการ |

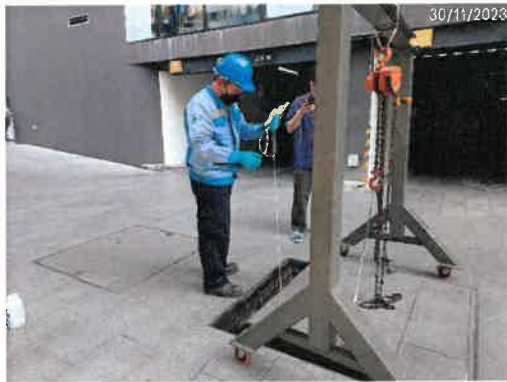
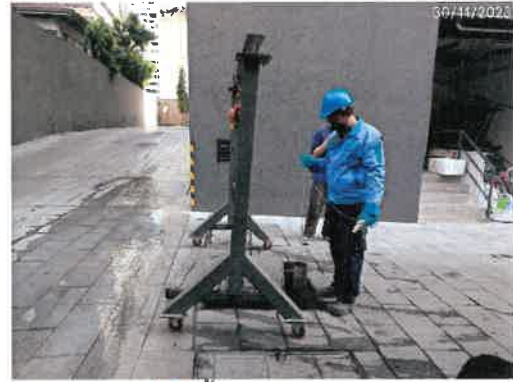
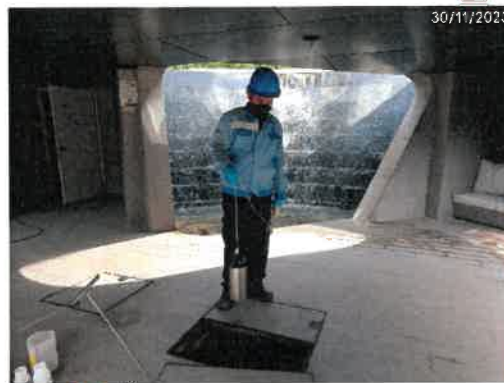
ภาพที่ 3.5.3-1 ตำแหน่งจุดตรวจวัดคุณภาพน้ำ และการเก็บตัวอย่างน้ำระบบบำบัดน้ำเสีย

จากการตรวจวิเคราะห์คุณภาพน้ำระบบบำบัดน้ำเสียบริเวณบ่อปรับสมดุล, บ่อพักน้ำใส และบ่อตรวจคุณภาพน้ำ ระหว่างเดือนกรกฎาคม ถึง ธันวาคม พ.ศ.2566 พบว่า น้ำบริเวณบ่อพักน้ำใส และบ่อตรวจคุณภาพน้ำ มีค่าอยู่ในเกณฑ์ค่ามาตรฐานตามประกาศกระทรวงทรัพยากรธรรมชาติและสิ่งแวดล้อม เรื่อง กำหนดมาตรฐานควบคุมการระบายน้ำทิ้ง จากอาคารบางประเภทและบางขนาด (ประเภท ข)

■ น้ำก่อนบำบัด

■ น้ำหลังบำบัด

■ น้ำก่อนปล่อยออกสาธารณะ

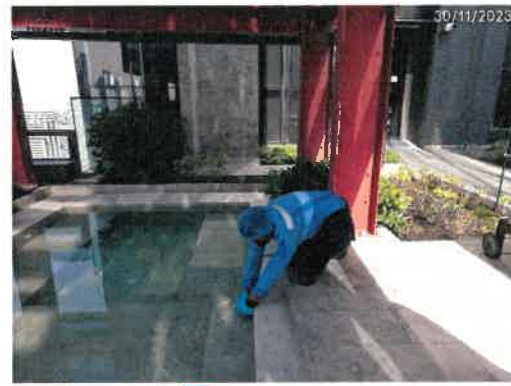
ภาพที่ 3.5.4-1 ตำแหน่ง และการเก็บตัวอย่างน้ำสระว่ายน้ำ

ตามมาตรการกำหนดให้มีการตรวจวัดคุณภาพน้ำสระว่ายน้ำ ที่บริเวณส่วนต้นและส่วนลึกของสระว่ายน้ำ โดย กำหนดให้มีการตรวจวิเคราะห์คุณภาพน้ำของสระว่ายน้ำตามความถี่จำนวน 2 ความถี่ คือ ความถี่ที่ 1 ตรวจวัดวันละ 2 ครั้ง ดัชนีที่ตรวจวัด ได้แก่ ค่าความเป็นกรด-ด่าง (pH) และคลอรีนอิสระ (Residual Chlorine) และความถี่ที่ 2 ตรวจวัดสัปดาห์ละ 1 ครั้ง ดัชนีที่ตรวจวัด ได้แก่ โคลิฟอร์มทั้งหมด (Total Coliform Bacteria), *Escherichia coli*, *Staphylococcus Aureus*, *Pseudomonas aeruginosa* โครงการมีการตรวจวิเคราะห์คุณภาพน้ำของสระว่ายน้ำ ระหว่างเดือนกรกฎาคม ถึง ธันวาคม พ.ศ.2566 ทั้ง 2 ความถี่ ตำแหน่งจุดตรวจวัดน้ำสระว่ายน้ำ แสดงดังภาพที่ 3.5.4-1

สระดิน

สระลึก

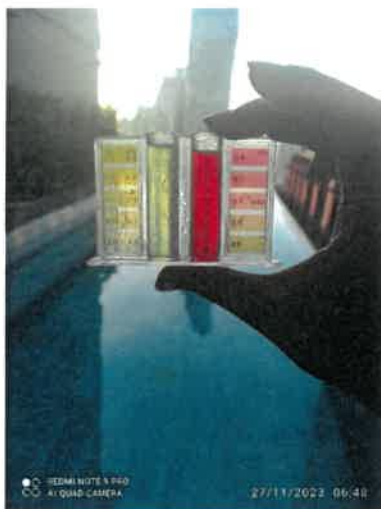
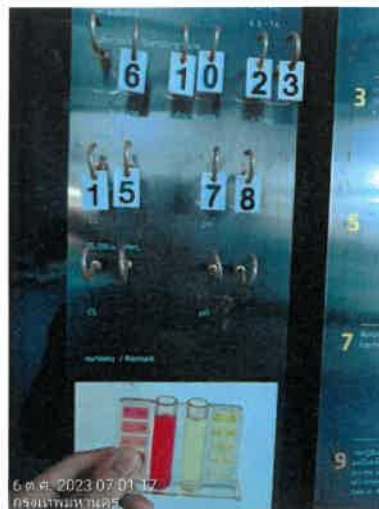
ภาพที่ 3.5.4-2 การตรวจวัด pH, Cl<sub>2</sub> สระว่ายน้ำ

ตามมาตรการติดตามตรวจสอบผลกระทบสิ่งแวดล้อมโครงการ แอชตัน ซีลอม กำหนดให้มีการเก็บตัวอย่าง และตรวจวัดคุณภาพน้ำบริเวณสระว่ายน้ำ จำนวน 2 จุดเป็นประจำทุกวัน วันละ 2 ครั้ง ที่บริเวณส่วนต้นและส่วนลึกของสระว่ายน้ำ โดยดัชนีที่ตรวจวัดในการตรวจวัด ดังนี้ ความเป็นกรด-ด่าง (pH) และ คลอรีนอิสระ (Free Chlorine) ซึ่งการตรวจวัดแสดงดังภาพที่ 3.5.4-2 และผลการตรวจวัด ดังภาคผนวก ง-3
