ผลการปฏิบัติตามมาตรการติดตาม
ตรวจสอบผลกระทบสิ่งแวดล้อม

บทที่ 3

บริษัท ดับเบิ้ลยู-ซินวะ จำกัด เป็นผู้พัฒนาโครงการ RUNESU THONGLOR 5 ปัจจุบัน โครงการฯ ได้ดำเนินการก่อสร้างแล้วเสร็จและได้มีการจัดตั้งนิติบุคคลเข้ามาบริหารจัดการแล้ว โดยตัวโครงการเป็น อาคารอยู่ตั้งอยู่ที่ซอยทองหล่อ 5 (ซอยไปติมาติกกลาง) ถนนสุขุมวิท 53 แขวงคลองตันเหนือ เขตวัฒนา กรุงเทพมหานคร บนพื้นที่ 0-3-91 ไร่ (1,564 ตารางเมตร) โดยโครงการได้จัดทำรายงานการวิเคราะห์ผลกระทบสิ่งแวดล้อม และได้ผ่านการพิจารณาเห็นชอบรายงาน ฯ เมื่อวันที่ 26 กันยายน 2560 ตามหนังสือจากสำนักงาน นโยบายและแผนทรัพยากรธรรมชาติและสิ่งแวดล้อม ที่ เลขที่ ทส. 1009.5/12219 โดยหนังสือเห็นชอบได้กำหนด มาตรการป้องกันและแก้ไขผลกระทบสิ่งแวดล้อมและมาตรการติดตามตรวจสอบผลกระทบสิ่งแวดล้อม เพื่อเป็น แนวทางให้โครงการปฏิบัติ รวมไปถึงเสนอรายงานผลการปฏิบัติตามมาตรการฯ ต่อหน่วยงานอนุญาต และหน่วยงานที่เกี่ยวข้อง รวมทั้งสำนักงานนโยบายและแผนทรัพยากรธรรมชาติและสิ่งแวดล้อม (สผ.) ทุก 6 เดือนนั้น

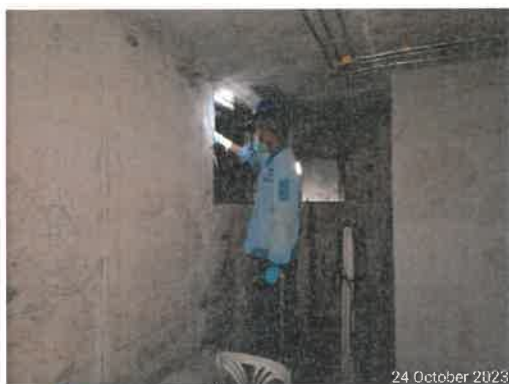
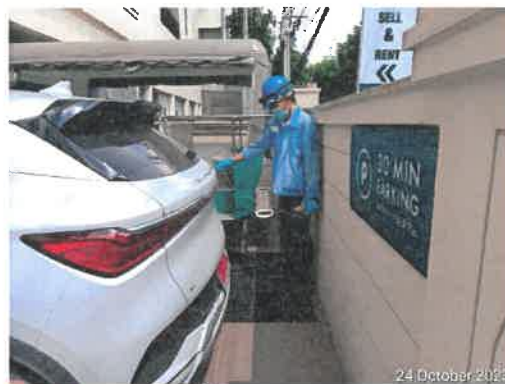
ภาพที่ 3.5.3-1 ตำแหน่งจุดตรวจวัดคุณภาพน้ำ และการเก็บตัวอย่างน้ำระบบบำบัดน้ำเสีย

● จุดรวบรวมน้ำเสียเข้าระบบบำบัด

● จุดระบายน้ำออกจากระบบบำบัด

ตามมาตรการติดตามตรวจสอบผลกระทบสิ่งแวดล้อมของโครงการ RUNESU THONGLOR 5 กำหนดให้โครงการเก็บตัวอย่างและตรวจวิเคราะห์คุณภาพน้ำทิ้ง ความถี่ เดือนละ 1 ครั้ง โดยดัชนีที่ตรวจวัด ได้แก่ ความเป็นกรดและด่าง (pH), บีโอดี (BOD), ของแข็งแขวนลอย (TSS), ของแข็งละลายน้ำ (TDS), น้ำมันและไขมัน (Oil & Grease), ทีเคเอ็น (TKN), ซัลไฟด์ (Sulfide) และโคลิฟอร์มทั้งหมด (Total Coliform Bacteria) ความถี่ ทุก 1 เดือน ตลอดระยะเวลาดำเนินการ ปัจจุบันทางโครงการได้ดำเนินการตรวจวิเคราะห์คุณภาพน้ำทิ้งที่ จุดรวบรวมน้ำเสียเข้าระบบบำบัด และจุดระบายน้ำออกจากระบบบำบัด เดือนละ 1 ครั้ง ดัชนีที่ตรวจวัดที่ตรวจวิเคราะห์ ได้แก่ ความเป็นกรดและด่าง (pH), บีโอดี (BOD), ของแข็งแขวนลอย (TSS), ของแข็งละลายน้ำ (TDS), น้ำมันและไขมัน (Oil & Grease), ทีเคเอ็น (TKN), ซัลไฟด์ (Sulfide) และโคลิฟอร์มทั้งหมด (Total Coliform Bacteria) ตำแหน่งจุดตรวจวัดคุณภาพน้ำ และการเก็บตัวอย่างน้ำระบบบำบัดน้ำเสีย แสดงดังภาพที่ 3.5.3-1 ผลการตรวจวัดดังตารางที่ 3.5.3-1 และภาคผนวก ง-1

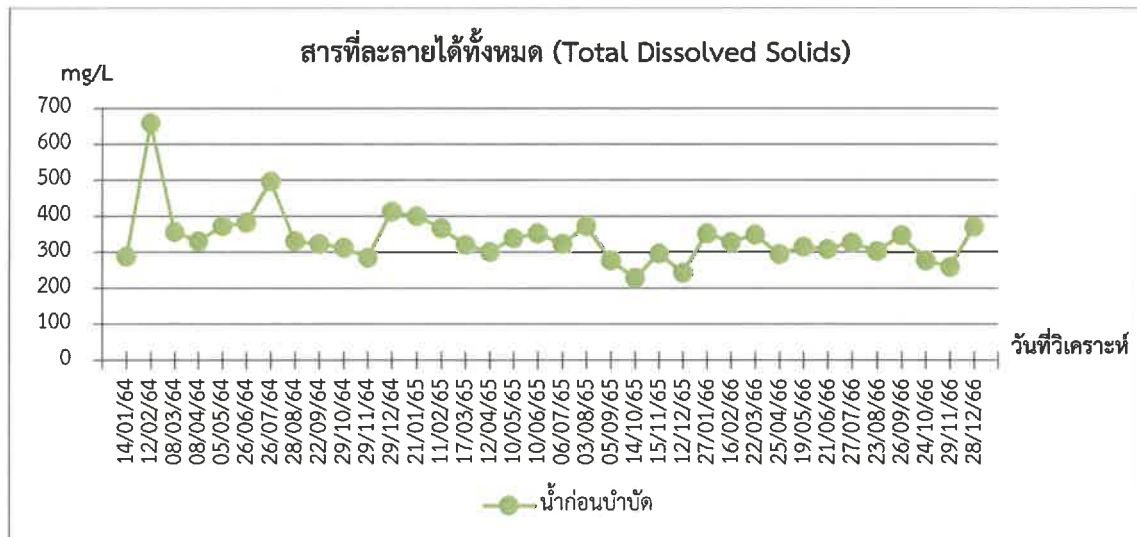
ภาพที่ 3.5.3-2 กราฟเปรียบเทียบผลการตรวจวัดคุณภาพน้ำเสียก่อนการบำบัด ปี 2564 ถึง ปัจจุบัน

เมื่อเปรียบเทียบผลการตรวจวัดคุณภาพน้ำระบบบำบัดน้ำเสียโครงการ RUNESU THONGLOR พบว่า
คุณภาพน้ำหลังการบำบัด ส่วนใหญ่มีค่าอยู่ในเกณฑ์มาตรฐานตามประกาศกระทรวงทรัพยากรธรรมชาติและ
สิ่งแวดล้อม (พ.ศ.2548) เรื่อง กำหนดมาตรฐานควบคุมการระบายน้ำทิ้งจากอาคารบางประเภทและบางประเภท
(ประเภท ข.) แสดงดังตารางที่ 3.5.3-2 และกราฟเปรียบเทียบดังภาพที่ 3.5.3-2 ถึง ภาพที่ 3.5.3-3

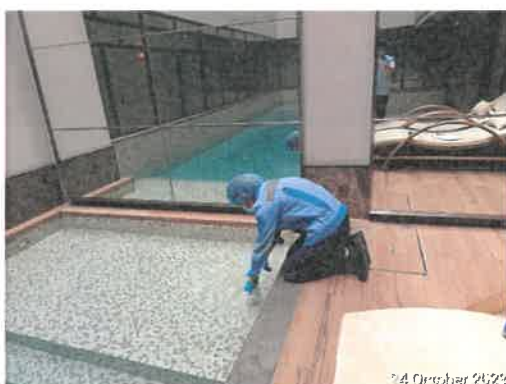
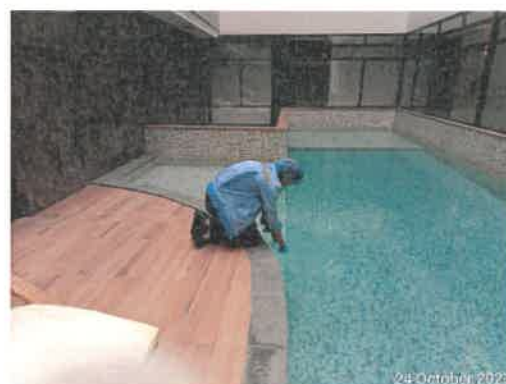
ภาพที่ 3.5.4-1 การเก็บตัวอย่างน้ำสระว่ายน้ำ

ตามมาตรการกำหนดให้มีการตรวจวัดคุณภาพน้ำสระว่ายน้ำ ที่บริเวณส่วนต้นและส่วนลึกของสระว่ายน้ำ โดย กำหนดให้มีการตรวจวิเคราะห์คุณภาพน้ำของสระว่ายน้ำตามความถี่จำนวน 2 ความถี่ คือ ความถี่ที่ 1 ตรวจวัดวันละ 1 ครั้ง ดัชนีที่ตรวจวัด ได้แก่ ความเป็นกรดด่าง (pH) และคลอรีน (Residual Chlorine) ความถี่ที่ 2 ตรวจวัดเดือนละ 1 ครั้ง พารามิเตอร์ที่ต้องตรวจวิเคราะห์ ได้แก่ Total Coliform Bacteria Fecal, Coliform Bacteria, *Escherichia coli*, *Staphylococcus aureus* และ *Pseudomonas aeruginosa* โครงการมีการตรวจวิเคราะห์คุณภาพน้ำของสระว่ายน้ำ ระหว่างเดือนกรกฎาคม ถึง ธันวาคม พ.ศ.2566 ทั้ง 2 ความถี่ ตำแหน่งการเก็บตัวอย่างน้ำสระว่ายน้ำส่วนลึก และส่วนต้น แสดงดังภาพที่ 3.5.4-1

ส่วนต้น

ส่วนลึก

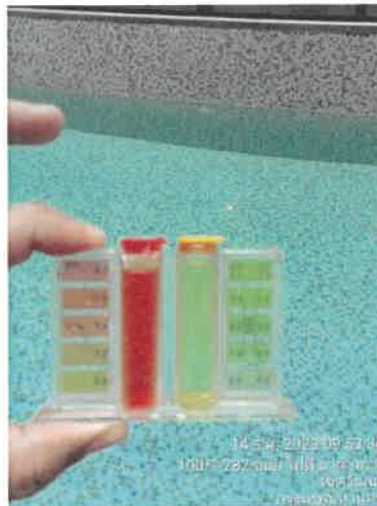
ภาพที่ 3.5.4-2 การตรวจวัด pH, Cl₂ สระว่ายน้ำ

ตามมาตรการติดตามตรวจสอบผลกระทบสิ่งแวดล้อมโครงการ RUNESU THONGLOR 5 กำหนดให้มีการเก็บตัวอย่าง และตรวจวัดคุณภาพน้ำบริเวณสระว่ายน้ำ จำนวน 2 จุด เป็นประจำทุกวัน วันละ 2 ครั้ง ที่บริเวณส่วนต้นและส่วนลึกของสระว่ายน้ำ โดยดัชนีที่ตรวจวัดในการตรวจวัด ดังนี้ ความเป็นกรด-ด่าง (pH) และ คลอรีนอิสระ (Free Chlorine) ทางโครงการมีการตรวจวัดค่าความเป็นกรด-ด่าง (pH) และ คลอรีนอิสระ (Free Chlorine) วันละ 1 ครั้ง ซึ่งการตรวจวัดแสดงดังภาพที่ 3.5.4-2 และผลการตรวจวัด ดังภาคผนวก ง-3
