ผลการดำเนินการตามมาตรการป้องกันและแก้ไข
ผลกระทบสิ่งแวดล้อม

ตารางที่ 2.2-1 มาตรการป้องกันและแก้ไขผลกระทบสิ่งแวดล้อมโครงการ อาคารชุด 8 ชั้น ถนนรัชดาภิเษก ซอย 10 (เฉพาะ เฟส 2 อาคาร B, D1 และ C1) (ระยะดำเนินการ)

รายงานผลการปฏิบัติตามมาตรการป้องกันและแก้ไขผลกระทบสิ่งแวดล้อมและมาตรการติดตามตรวจสอบผลกระทบสิ่งแวดล้อม
โครงการ อาคารชุด 8 ชั้น ถนนรัชดาภิเษก ซอย 10 (เฉพาะ เฟต 2 อาคาร B, D1 และ C1) (ระยะดำเนินการ) ฉบับเดือน ก.ค. - ธ.ค. 66

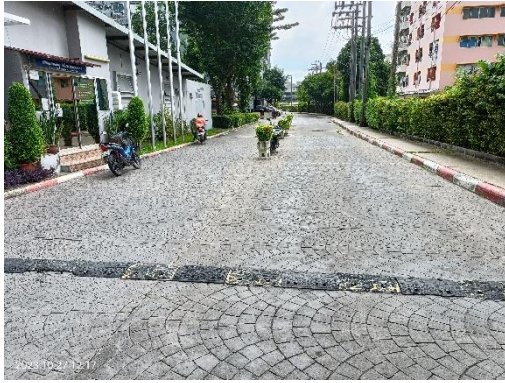
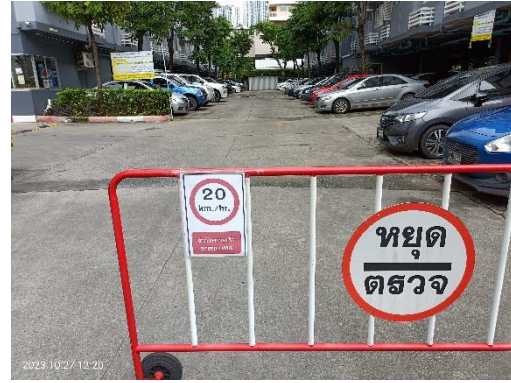
ภาพที่ 2-1 สันนูนชะลอความเร็ว และป้ายจำกัดความเร็ว

สันนูนชะลอความเร็ว

ป้ายจำกัดความเร็ว

1. ทรัพยากรทางกายภาพ					
1.1 สภาพภูมิประเทศ	-	-	-	-	-
1.2 คุณภาพอากาศ 1) ฝุ่นละออง	1. ควบคุมความเร็วของรถภายในโครงการ เช่น ป้ายจำกัดความเร็ว สันนุนเพื่อลดความเร็ว เพื่อไม่ให้เกิดการฟุ้งกระจายของฝุ่นในผิวถนน	✓	- โครงการจัดให้มีป้ายจำกัดความเร็วและสันนุนชะลอความเร็ว	-	ภาพที่ 2-1 สันนุนชะลอความเร็ว และป้ายจำกัดความเร็ว

1.3 เสียงและความสั่นสะเทือน	- ควบคุมความเร็วของการใช้รถในบริเวณพื้นที่โครงการ เช่น ดัดป้ายจำกัดความเร็ว และทำสัญญาณ เพื่อลดความเร็ว และช่วยลดระดับเสียง ที่เกิดจากการแล่นของรถยนต์ลงไปด้วย	✓ - โครงการจัดให้มีป้ายจำกัดความเร็วและสัญญาณชะลอความเร็ว	-	ภาพที่ 2-1 สัญญาณชะลอความเร็ว และป้ายจำกัดความเร็ว

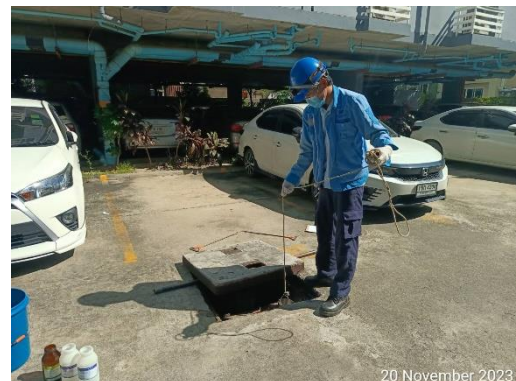
ที่ตั้งระบบบำบัดน้ำเสีย

เจ้าหน้าที่ตรวจสอบประสิทธิภาพ ระบบบำบัดน้ำเสีย

ปั๊มเติมอากาศ

เจ้าหน้าที่ตรวจสอบระบบบำบัดน้ำเสีย

1.4 คุณภาพน้ำ	1. โครงการจะใช้ระบบบำบัดน้ำเสีย จำนวน 3 ชุด แต่ละชุดเป็นระบบบำบัดแบบบ่อเกราะ-กรองไร้อากาศ-เติมอากาศ แบบฟิล์มตรึงโดยมีรายละเอียดดังนี้ - ระบบบำบัดน้ำเสียชุดที่ 1 ได้รับการออกแบบให้มีขนาด 220 ลบ.ม./ วัน รองรับน้ำเสียจากอาคาร แบบ A1 (จำนวน 2 อาคาร) และ A2 (จำนวน 2 อาคาร) รวม 4 อาคาร มีปริมาณน้ำเสียที่เข้าระบบทั้งสิ้น 204 ลบ.ม./วัน - ระบบบำบัดน้ำเสียชุดที่ 2 ได้รับการออกแบบให้มีขนาด 320 ลบ.ม./วัน รองรับน้ำเสียจากอาคารแบบ B (จำนวน 1 อาคาร), C (อาคาร 1) และ D (อาคาร 1) รวม 3 อาคาร มีปริมาณน้ำเสียที่เข้าระบบทั้งสิ้น 292 ลบ.ม./วัน - ระบบบำบัดน้ำเสียชุดที่ 3 ได้รับการออกแบบให้มีขนาด 320 ลบ.ม./ วัน รองรับน้ำเสียจากอาคารแบบ C (อาคาร 2), D (อาคาร 2) และ E (จำนวน 1 อาคาร) รวม 3 อาคาร มีปริมาณน้ำเสียที่เข้าระบบทั้งสิ้น 296 ลบ.ม./วัน - ระบบบำบัดน้ำเสียสำเร็จรูปอาคารสโมสร ได้รับการออกแบบให้สามารถบำบัดน้ำเสียได้ 7.3 ลบ.ม./วัน มีปริมาณน้ำเสียที่เข้าระบบ 4 ลบ.ม./วัน	✓ - ระบบบำบัดน้ำเสียของเฟส 2 เป็น ชุดที่ 2 ได้รับการออกแบบให้มีขนาด 320 ลบ.ม./วัน รองรับน้ำเสียจากอาคารแบบ B (V1) , C (V2) และ D (V3) อย่างละ 1 อาคาร รวม 3 อาคาร มีปริมาณน้ำเสียที่เข้าระบบมากที่สุด 292 ลบ.ม./วัน	-	ภาพที่ 2-5 ระบบบำบัดน้ำเสียของโครงการ

1.4 คุณภาพน้ำ (ต่อ)	2. จัดให้มีเจ้าหน้าที่ที่มีความรู้ความชำนาญด้านระบบบำบัดน้ำเสีย ดูแลรักษาและควบคุมระบบบำบัดน้ำเสียแต่ละชุด ให้สามารถทำงาน ได้อย่างต่อเนื่องและมีประสิทธิภาพ	✓ - โครงการจัดให้มีเจ้าหน้าที่คอยตรวจสอบการทำงานของระบบบำบัดน้ำเสียให้สามารถทำงานได้อย่างมีประสิทธิภาพ	-	ภาพที่ 2-5 ระบบบำบัดน้ำเสียของโครงการ

3. จัดให้มีการสูบกากตะกอนส่วนเกินจากระบบบำบัดน้ำเสียแต่ละชุดไป กำจัดอย่างสม่ำเสมอ จัดให้มีการสูบกากทุกๆ 4 เดือน เพื่อรักษาประสิทธิภาพการทำงานของระบบ	✓ - โครงการจัดให้มีการสูบกากส่วนเกินเมื่อตรวจพบว่ามีปริมาณมาก	-	ภาพที่ 2-5 ระบบบำบัดน้ำเสียของโครงการ

4. ทำการตัดกากไขมันออกจากบ่อดักไขมันเป็นประจำทุกสัปดาห์	✓ - โครงการมีการตรวจสอบไขมันถ้ามีปริมาณมากจะทำการเรียกรถสูบน้ำมันมาสูบน้ำไปกำจัดต่อไป	-	ภาพที่ 2-5 ระบบบำบัดน้ำเสียของโครงการ

2.2 นิเวศวิทยาทางน้ำ	ดูแลระบบบำบัดน้ำเสียแต่ละชุด ให้ทำงานได้อย่างมีประสิทธิภาพ	✓ - โครงการจัดให้มีเจ้าหน้าที่คอยตรวจสอบการทำงานของระบบบำบัดน้ำเสียให้สามารถทำงานได้อย่างมีประสิทธิภาพ	-	ภาพที่ 2-5 ระบบบำบัดน้ำเสียของโครงการ

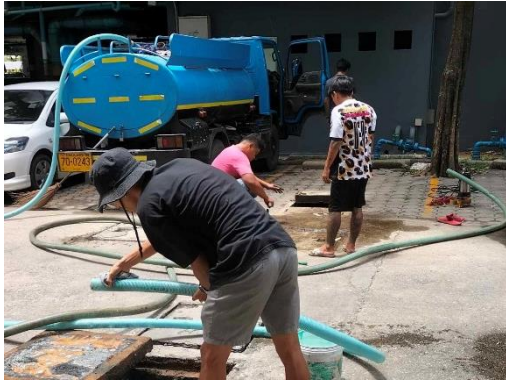
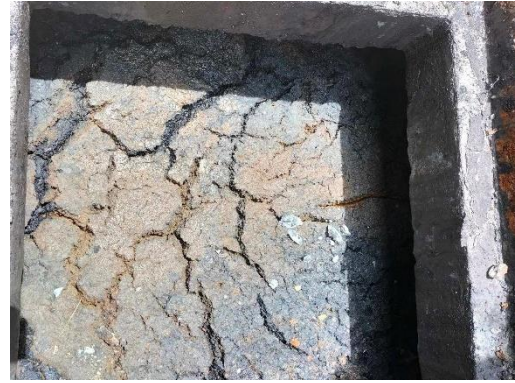
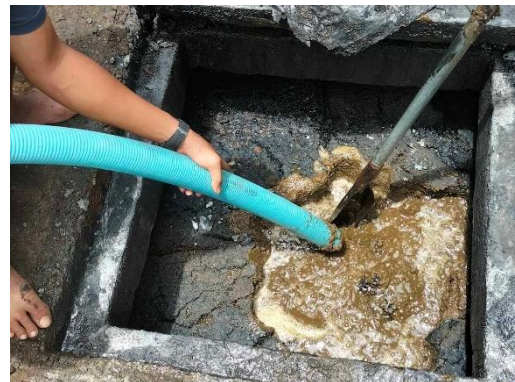
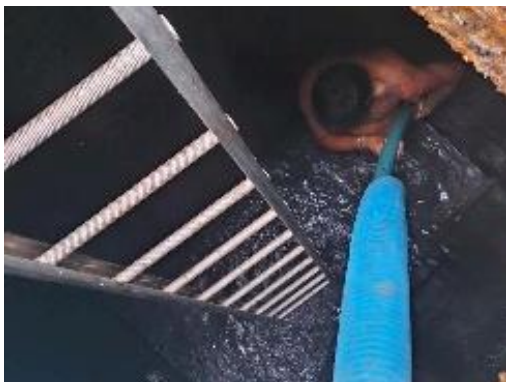
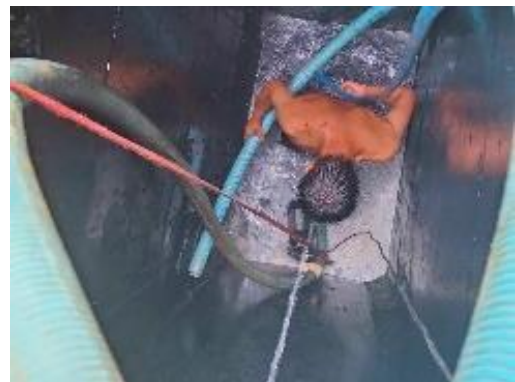
ภาพที่ 2-5 (ต่อ) ระบบบำบัดน้ำเสียของโครงการ

สูบลบตะกอนไขมันและ บ่อเกรอะ ของระบบบำบัดน้ำเสีย

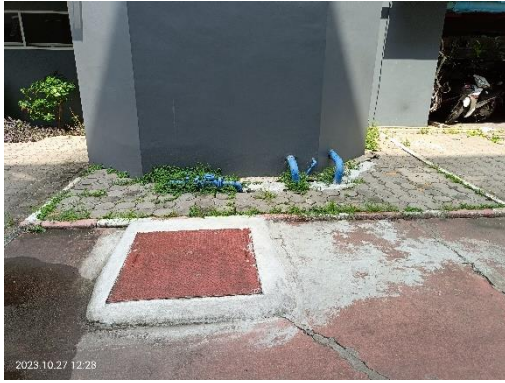
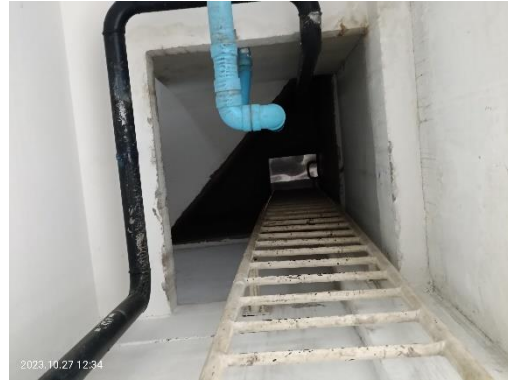
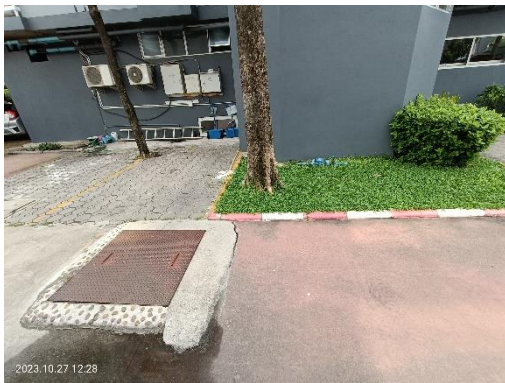
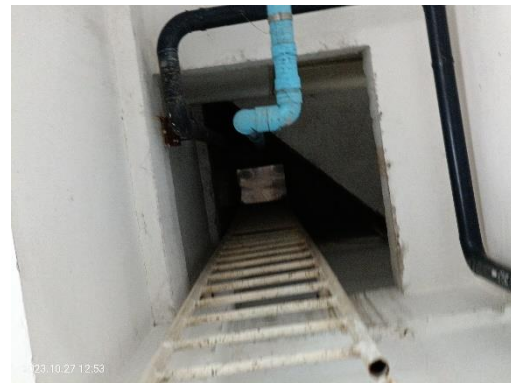
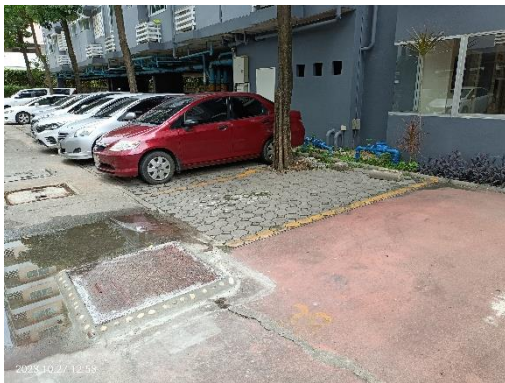
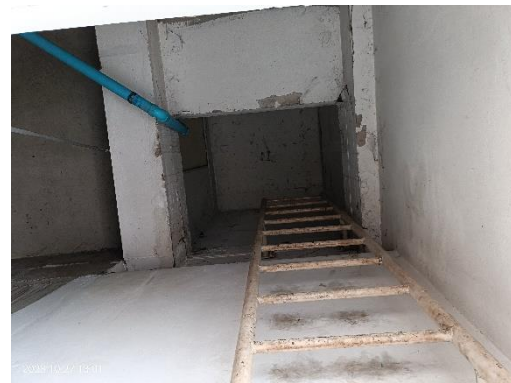
ถังเก็บน้ำใต้ดินอาคาร B (V1)

ถังเก็บน้ำดาดฟ้าอาคาร B (V1)

ถังเก็บน้ำใต้ดินอาคาร D1 (V2)

ถังเก็บน้ำดาดฟ้าอาคาร D1 (V2)

ถังเก็บน้ำใต้ดินอาคาร C1 (V3)

ถังเก็บน้ำดาดฟ้าอาคาร C1 (V3)

3.คุณค่าการใช้ประโยชน์ของมนุษย์				
3.1 การใช้น้ำ	1. จัดให้มีน้ำใช้สำรองเพื่อการอุปโภค-บริโภค สำหรับแต่ละอาคาร ดังนี้ - อาคารแบบ A1 (จำนวน 2 อาคาร) แต่ละอาคารจะจัดให้มีน้ำสำรองสำหรับอุปโภค-บริโภค ไว้ที่ถังเก็บน้ำใต้ดิน จำนวน 1 ถึงขนาด 35 ลบ.ม. สำรองน้ำเพื่อการอุปโภค-บริโภคทั้งหมด และถังเก็บน้ำ ชั้นหลังคา จำนวน 1 ถึง ขนาด 41 ลบ.ม. สำรองน้ำเพื่อการอุปโภค-บริโภคทั้งหมด	✓ - โครงการ เฟต 2 ประกอบด้วยอาคาร อาคาร B, D1 และ C1 (V1, V2 และ V3 ตามลำดับ) โดยจัดให้มีถังสำรองน้ำดังนี้ อาคารแบบ B (V1) จะจัดให้มีน้ำสำรองสำหรับ อุปโภค-บริโภค ไว้ที่ถังเก็บน้ำใต้ดิน จำนวน 1 ถึง ขนาด 91 ลบ.ม. สำรองน้ำเพื่อการอุปโภค-บริโภคทั้งหมด และถังเก็บน้ำชั้นหลังคา จำนวน 1 ถึง ขนาด 41 ลบ. อาคารแบบ D (V2) จัดให้มีน้ำสำรองสำหรับอุปโภค-บริโภค ไว้ที่ถังเก็บน้ำใต้ดิน จำนวน 1 ถึง ขนาด 91 ลบ.ม.สำรองน้ำเพื่อการอุปโภค-บริโภค	-	ภาพที่ 2-7 ถังเก็บน้ำใช้เฟต 2

5. ในการจ่ายน้ำไปยังส่วนต่างๆ แต่ละอาคาร จะมีการสูบน้ำจากถังเก็บน้ำ ชั้นใต้ดิน ไปพักยังถังเก็บน้ำชั้นหลังคา ก่อนที่จะจ่ายให้กับส่วนต่างๆ ของโครงการ	✓ - ในการจ่ายน้ำในแต่ละอาคาร จะทำการสูบน้ำจากถังเก็บน้ำชั้นใต้ดิน ไปพักยังถังเก็บน้ำชั้นหลังคา ก่อนที่จะจ่ายให้กับส่วนต่างๆ	-	ภาพที่ 2-7 ถังเก็บน้ำใช้เฟต 2

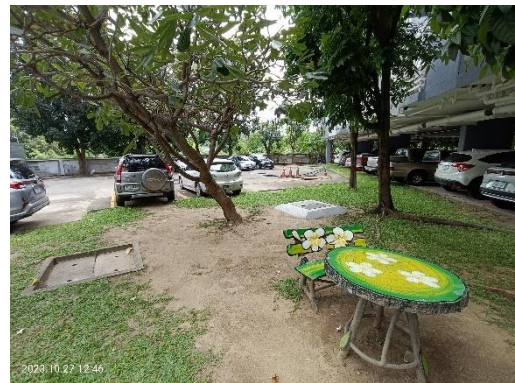
แนวท่อรับน้ำฝน เฟต 2

บ่อหน่วงน้ำ (อยู่ เฟต 3)

3.3 การระบายน้ำ	1. โครงการจะจัดเตรียมบ่อหน่วงน้ำ จำนวน 1 บ่อ ตั้งอยู่ใต้ดินบริเวณ ทิศใต้ของโครงการ ความจุรวม 360 ลบ.ม. สามารถรองรับน้ำหลากจากพื้นที่โครงการปริมาณ 197 ลบ.ม. ได้อย่าง เพียงพอ โดยการระบายน้ำจากบ่อหน่วงน้ำ จะถูกจำกัดการระบายน้ำ ด้วยเครื่องสูบน้ำ ซึ่งติดตั้งไว้จำนวนบ่อละ 2 เครื่อง (ใช้งานจริง 1 เครื่องสำรอง 1 เครื่อง) อัตราการสูบเครื่องละ 0.168 ลบ.ม./วินาที ซึ่งไม่	✓	- โครงการจัดให้มี บ่อหน่วงน้ำ จำนวน 1 บ่อ ตั้งอยู่ใต้ดินบริเวณ ทิศใต้ของโครงการ ความจุรวม 360 ลบ.ม. (อยู่ในเฟส 3)	-	ภาพที่ 2-10 การระบายน้ำและป้องกันน้ำท่วม

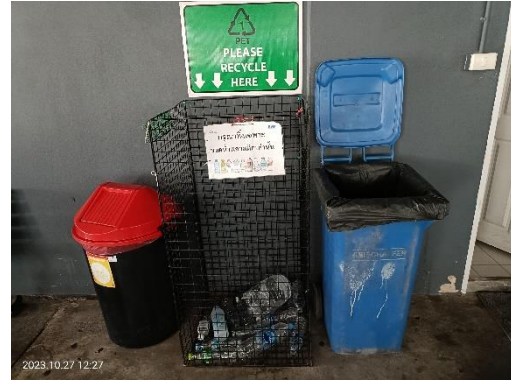
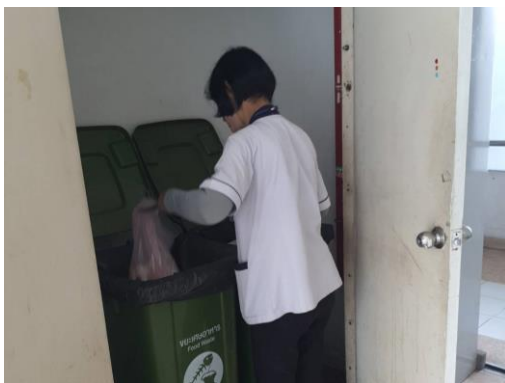
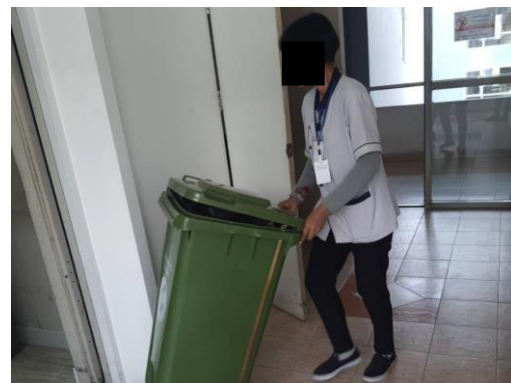
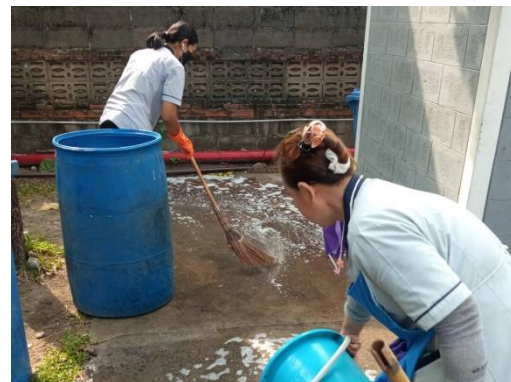
ถังขยะภายในห้องพักขยะบนอาคาร

ถังขยะอันตรายประจำอาคาร

ขยะในถุง แค่ 3 ใน 4 และมีการมัดปากถุง ก่อนขนย้าย

ถ้าถุงขยะขาดจะมีการขนย้ายถังขยะ

ห้องพักขยะรวมของ เฟส 2

แม่บ้านทำความสะอาดห้องพักขยะรวม

3.4 การจัดการขยะมูลฝอย	1. จัดให้มีถังรองรับมูลฝอยในแต่ละชั้นของแต่ละอาคาร โดยแยกเป็นถึงมูลฝอยเปียกและถังมูลฝอยแห้ง ให้เพียงพอต่อปริมาณมูลฝอยที่เกิดขึ้น	✓	- โครงการจัดให้มีห้องพักขยะประจำชั้นโดยภายในห้องพักจะมีถังขยะเปียก และขยะแห้ง อย่างละ 1 ถัง	-	ภาพที่ 2-11 การจัดการขยะมูลฝอย

2. ตั้งถังมูลฝอยสำหรับรองรับมูลฝอยอันตราย ขนาด 100 ลิ. ไว้ด้านหน้า ห้องพักมูลฝอยรวมแต่ละห้อง โดยภายในถังจะรองกันด้วยถุงสีส้ม (สำหรับใส่มูลฝอยอันตราย) เพื่อให้ผู้พักอาศัยนำมูลฝอยมาทิ้ง ซึ่งจะจัด ให้มีพนักงานมาจัดเก็บมูลฝอยอันตรายทุกวัน และนำไปไว้ในห้องพัก มูลฝอยแต่ละห้อง โดยจัดวางให้เป็นระเบียบ แยกจากมูลฝอยประเภท อื่นให้ชัดเจน	✓	- เนื่องจากขยะมูลฝอยอันตรายมีน้อยมากโครงการเลยจัดหาถังขยะอันตรายขนาด 100 ลิตร ประจำอาคาร อาคารละ 1 ถัง	-	ภาพที่ 2-11 การจัดการขยะมูลฝอย

3. จัดให้มีพนักงานทำความสะอาด เพื่อทำหน้าที่ในการรวบรวมมูลฝอย ตามจุดต่าง ๆ ในอาคาร และบริเวณต่าง ๆ ภายในโครงการ และทำการ คัดแยกมูลฝอยแต่ละประเภท จากนั้นนำไปไว้ในห้องพักมูลฝอยรวม ต่อไป	✓	- โครงการกำหนดให้แม่บ้านทำการเก็บขยะบนห้องพักขยะประจำชั้นมาห้องพักขยะส่วนกลางทุกวัน	-	ภาพที่ 2-11 การจัดการขยะมูลฝอย

4. การเก็บมูลฝอยในถุงจะไม่ให้มีปริมาณ หรือน้ำหนักมากเกินไป ซึ่งบรรจุปริมาณมูลฝอยปริมาณ 3 ใน 4 ของถุง	✓	- ในการเก็บขยะจากบนอาคารมาห้องพักขยะรวม แม่บ้านจะทำการเก็บมูลฝอยในถุงจะไม่ให้มีปริมาณ หรือน้ำหนักมากเกินไป ซึ่งบรรจุปริมาณมูลฝอยปริมาณ 3 ใน 4 ของถุง	-	ภาพที่ 2-11 การจัดการขยะมูลฝอย

3.4 การจัดการขยะมูลฝอย (ต่อ)	5. ก่อนรวบรวมมูลฝอยจากจุดต่าง ๆ ไปยังห้องพักมูลฝอยรวมแต่ละห้อง จะมัดปากถุงให้แน่นเพื่อป้องกันมูลฝอยกระจัดกระจาย และสะดวกต่อการขนย้าย	✓ - แม่บ้านจะทำการมัดถุงขยะให้แน่น ก่อนขนย้าย กรณีที่ถุงขยะขาด จะทำการขนย้ายขยะมาทั้งถึงขยะ	-	ภาพที่ 2-11 การจัดการขยะมูลฝอย

6. จัดให้มีห้องพักมูลฝอยรวมของแต่ละอาคาร ตั้งอยู่บริเวณชั้นล่าง และทางวิ่ง โดยมีรายละเอียดดังนี้ - ห้องพักมูลฝอย 1 สำหรับรองรับปริมาณมูลฝอยจากอาคารแบบ A1 (2 อาคาร) และอาคารแบบ A2 (2 อาคาร) โดยห้องพักมูลฝอยมีความจุ ประมาณ 12.5 ลบ.ม.สามารถรองรับมูลฝอยของอาคารดังกล่าว ซึ่งมีปริมาณรวมทั้งสิ้นประมาณ 2 ลบ.ม./วัน ได้อย่างเพียงพอ - ห้องพักมูลฝอย 2 สำหรับรองรับปริมาณมูลฝอยจากอาคารแบบ B (1 อาคาร), อาคารแบบ D (อาคาร 1 จำนวน 1 อาคาร) และอาคารสโมสร โดยห้องพักมูลฝอยมีความจุประมาณ 10 ลบ.ม.สามารถรองรับมูลฝอยของอาคารดังกล่าว ซึ่งมีปริมาณรวมทั้งสิ้นประมาณ 3.6 ลบ.ม./วัน ได้อย่างเพียงพอ - ห้องพักมูลฝอย 3 สำหรับรองรับปริมาณมูลฝอยจากอาคารแบบ C (2 อาคาร), D (อาคาร 2 จำนวน 1 อาคาร) และ E (1 อาคาร) โดยห้องพักมูลฝอยมีความจุประมาณ 25 ลบ.ม. สามารถรองรับมูลฝอยของอาคาร ดังกล่าว ซึ่งมีปริมาณรวมทั้งสิ้น 7.8 ลบ.ม.วัน ได้อย่างเพียงพอ	✓ - โครงการจัดให้มีห้องพักขยะรวมสำหรับ เฟส 2 ตั้งอยู่ระหว่าง อาคาร V1 และ V2	-	ภาพที่ 2-11 การจัดการขยะมูลฝอย

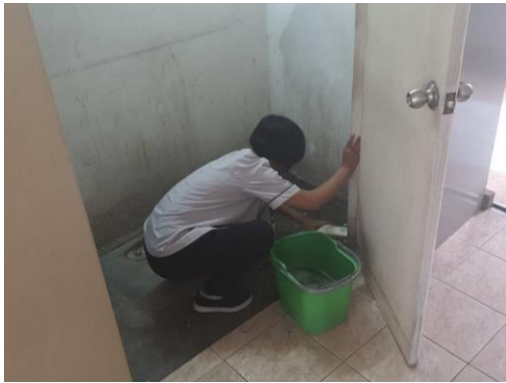
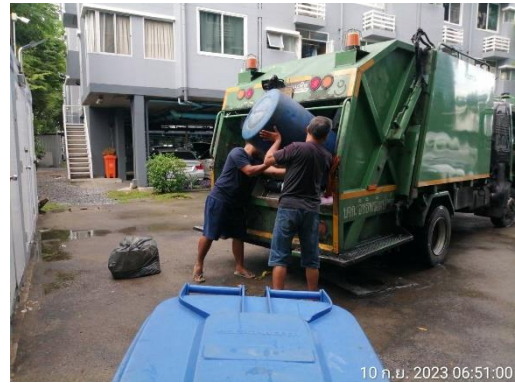
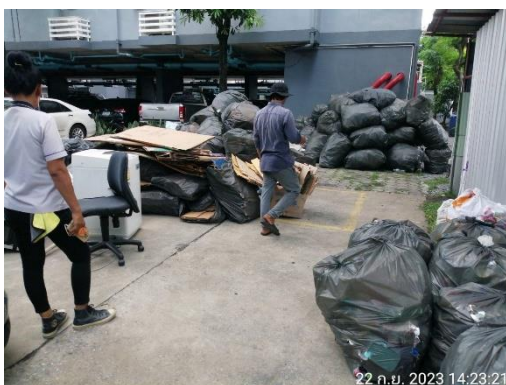
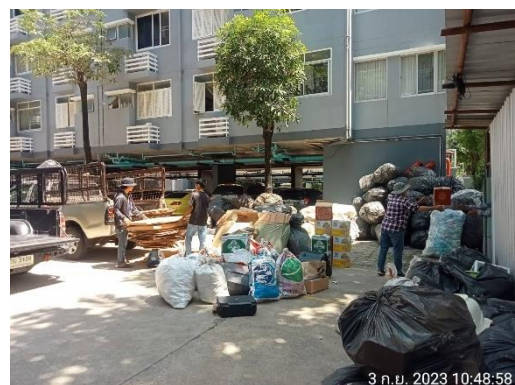
ภาพที่ 2-11 (ต่อ) การจัดการขยะมูลฝอย

แม่บ้านทำความสะอาดห้องพักขยะประจำชั้น

สำนักงานเขตเข้ามาเก็บขยะ

รถรับซื้อของเก่าเข้ามารับซื้อ

3.4 การจัดการขยะมูลฝอย (ต่อ)	7. จะมีการทำความสะอาดห้องพักมูลฝอยรวม อย่างสม่ำเสมอเพื่อป้องกันการเพาะตัวของเชื้อโรค	✓ - โครงการจัดให้มีแม่บ้านทำความสะอาดห้องพักขยะรวมเป็นประจำ	-	ภาพที่ 2-11 การจัดการขยะมูลฝอย

8. ทางเข้า-ออก ห้องพักมูลฝอยรวมแต่ละห้อง จะมีม่านพลาสติกเพื่อป้องกันแมลง	✓ - โครงการมีการติดตั้งพลาสติกป้องกันแมลง แต่เกิดความลำบากในการนำขยะ เข้า – ออก โครงการเลยกำหนดให้มีการปิดประตูทุกครั้ง และ ให้เปิดเมื่อมีการจะนำขยะเข้ามาเก็บ และ นำพนักงานเขตเข้ามาเก็บขยะ	-	ภาพที่ 2-11 การจัดการขยะมูลฝอย

9. ห้องพักมูลฝอยรวมแต่ละห้องจะมีประตูเปิดปิดมิดชิด เพื่อป้องกันกลิ่น รบกวนผู้อยู่อาศัย และชุมชนบริเวณใกล้เคียง โดยจะเปิด-ปิดประตู เฉพาะช่วงที่มีการขนย้ายมูลฝอยเท่านั้น	✓ - โครงการกำหนดให้มีการปิดประตูทุกครั้ง และ ให้เปิดเมื่อมีการจะนำขยะเข้ามาเก็บ และ สำนักงานเขตเข้ามาเก็บขยะ	-	ภาพที่ 2-11 การจัดการขยะมูลฝอย

10. จัดให้มีแม่บ้านคอยดูแลรักษาความสะอาดบริเวณต่าง ๆ เช่น ตามทาง เดินภายในแต่ละอาคาร และห้องพักมูลฝอยรวมแต่ละห้อง	✓ - โครงการจัดให้มีแม่บ้านคอยดูแลรักษาความสะอาดพื้นที่ส่วนกลางอยู่เสมอ	-	ภาพที่ 2-11 การจัดการขยะมูลฝอย

11. ติดตามประสานงานการจัดเก็บมูลฝอย ของสำนักงานเขตห้วยขวาง ให้มาเก็บมูลฝอยจากโครงการอย่างสม่ำเสมอโดยไม่มีการตกค้าง	✓ - โครงการประสานงานการจัดเก็บมูลฝอย ของสำนักงานเขตห้วยขวาง ให้มาเก็บมูลฝอยจากโครงการอย่างสม่ำเสมอโดยไม่มีการตกค้าง	-	ภาพที่ 2-11 การจัดการขยะมูลฝอย

12. ประสานงานกับร้านซื้อของเก่าบริเวณใกล้เคียง ให้มารับซื้อมูลฝอยที่ สามารถนำกลับมาใช้ได้อีกโดยตรง หรือต้องผ่านกรรมวิธีใด ๆ ก็ตาม และมูลฝอยมีค่าที่สามารถขายได้	✓ - ถ้ามีปริมาณขยะรีไซเคิลมากพอจะทำการให้รถรับซื้อของเก่าเข้ามารับซื้อ	-	ภาพที่ 2-11 การจัดการขยะมูลฝอย

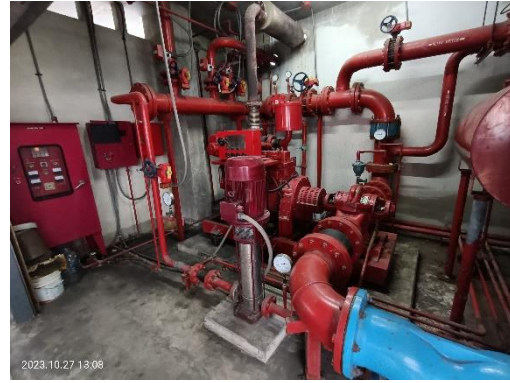
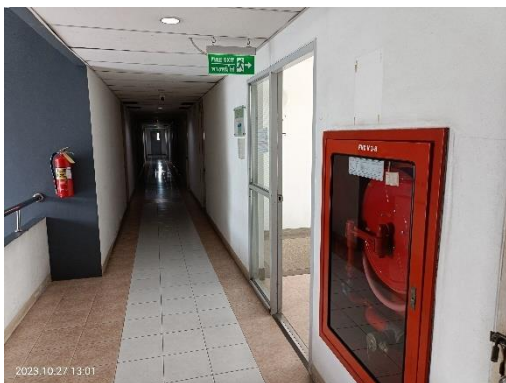
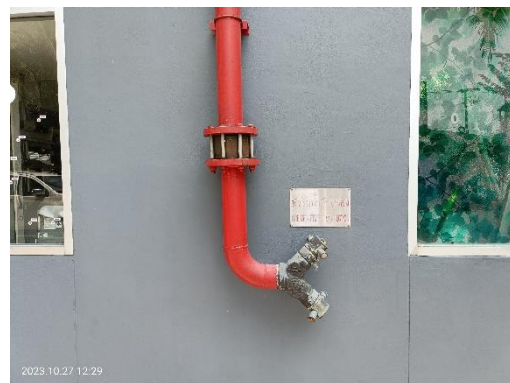
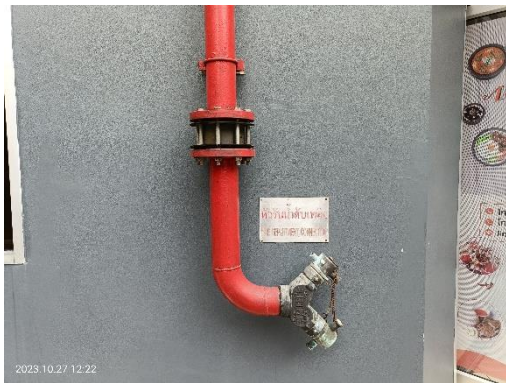
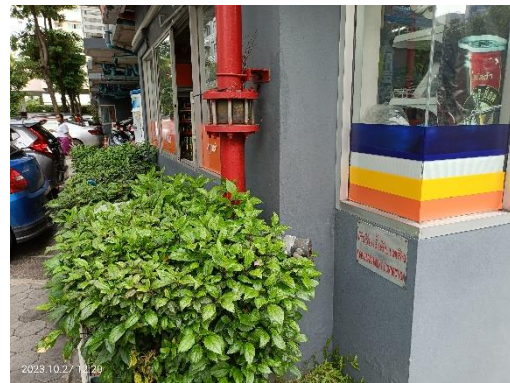
ภาพที่ 2-16 การป้องกัน อัคคีภัยของโครงการ

ถังเก็บน้ำดับเพลิงใต้ดิน

ปั๊มสูบน้ำดับเพลิง

ตู้ FHC พร้อมถังเคมีดับเพลิง พร้อมป้ายแนะนำการใช้

หัวรับน้ำดับเพลิง อาคาร V1(อาคาร B)

หัวรับน้ำดับเพลิง อาคาร V2 (อาคาร D)

หัวรับน้ำดับเพลิง V3 (อาคาร C)

3.7 การป้องกันอัคคีภัย	1. จัดให้มีระบบป้องกันและเตือนอัคคีภัย โดยมีรายละเอียด ดังนี้ ระบบป้องกันอัคคีภัย - ปริมาณน้ำสำรองเพื่อการดับเพลิง จำนวน 3 ถัง โดยมีรายละเอียดดังนี้	✓ - โครงการ เฟส 2 อาคาร V1(อาคาร B) , V2 (อาคาร D) และ V3 (อาคาร C) จัดให้มีถังเก็บน้ำดับเพลิงมีความจุประมาณ 117 ลบ.ม. โดยจะติดตั้งเครื่อง สูบน้ำดับเพลิง ชนิด เครื่องยนต์ดีเซล จำนวน 1 เครื่อง	-	ภาพที่ 2-16 การป้องกันอัคคีภัยของโครงการ

3.7 การป้องกันอัคคีภัย (ต่อ)	- ตู้เก็บสายฉีดน้ำดับเพลิงพร้อมอุปกรณ์ (FHC) จะติดตั้งไว้ที่ภายใน แต่ละอาคาร อาคารละ 8 ตู้	✓ - โครงการจัดให้มีตู้ FHC ชั้นละ 1 ตู้ รวม 8 ตู้ ต่ออาคาร	-	ภาพที่ 2-16 การป้องกันอัคคีภัยของโครงการ

- ถังดับเพลิงเคมี ชนิด A-B-C ขนาด 10 ปอนด์ ซึ่งจะติดตั้งไว้ภายในตู้ FHC ในแต่ละชั้นของแต่ละอาคารพักอาศัย ส่วนอาคาร สโมสร จะติดตั้งไว้บริเวณห้องสำนักงานนิติบุคคลอาคารชุด	✓ - ภายในตู้ FHC จัดให้มีถังดับเพลิงเคมี ชนิด A-B-C ขนาด 10 ปอนด์	-	ภาพที่ 2-16 การป้องกันอัคคีภัยของโครงการ

- หัวรับน้ำดับเพลิงภายนอกอาคาร ขนาด 2.5x 2.5 x 6 นิ้ว พร้อม Check Valve ตั้งอยู่บริเวณทางเข้าที่จอดรถของแต่ละอาคาร	✓ - แต่ละอาคารจะมีหัวรับน้ำดับเพลิงไว้บริเวณ ด้านหน้าของแต่ละอาคาร	-	ภาพที่ 2-16 การป้องกันอัคคีภัยของโครงการ

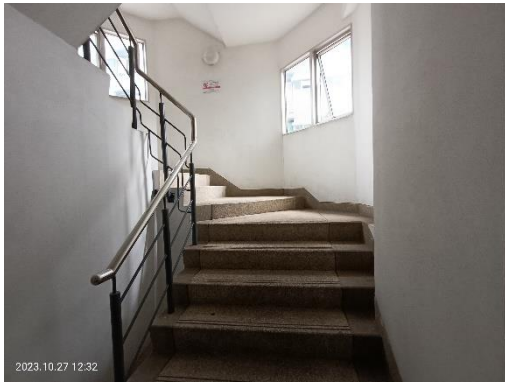
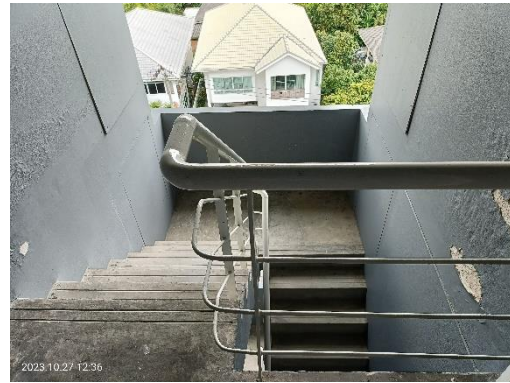
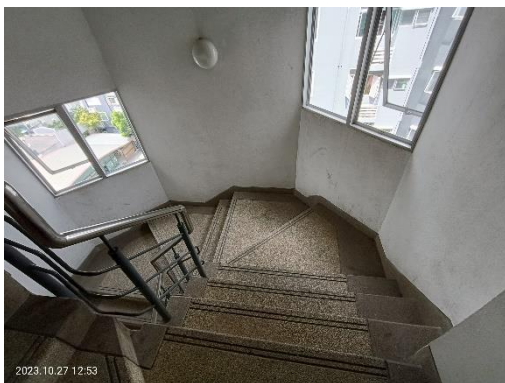
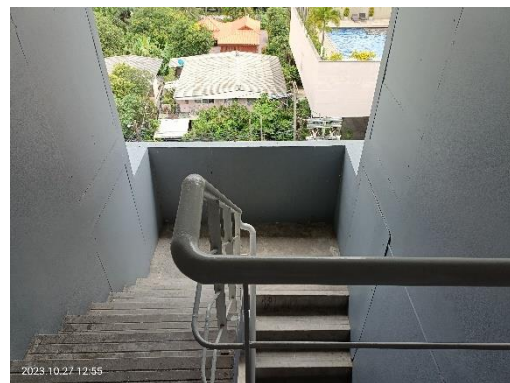
ภาพที่ 2-16 (ต่อ) การป้องกัน อัคคีภัยของโครงการ

บันไดหนีไฟ ST1 อาคาร V1(อาคาร B)

บันไดหนีไฟ ST2 อาคาร V1(อาคาร B)

บันไดหนีไฟ ST1 อาคาร V2 (อาคาร D)

บันไดหนีไฟ ST2 อาคาร V2 (อาคาร D)

บันไดหนีไฟ ST1 อาคาร V3 (อาคาร C)

บันไดหนีไฟ ST2 อาคาร V3 (อาคาร C)

- บันไดหนีไฟ ของอาคารพักอาศัยแต่ละอาคาร ประกอบด้วย (1) อาคารแบบ A1 (2 อาคาร), A2 (2 อาคาร), B (1 อาคาร), D (2 อาคาร) และ E (1 อาคาร) ประกอบด้วย - บันได ST 1 (บันไดหลัก) ขึ้นจากชั้นล่าง - ชั้น 8 มีขนาด กว้าง 1.5 ม. - บันได ST 2 (บันไดหนีไฟ) ขึ้นจากชั้นล่าง - ชั้น 8 มีขนาด กว้าง 0.9 ม. (2) อาคารแบบ C (2 อาคาร) ประกอบด้วย - บันได ST 1 (บันไดหลัก) ขึ้นจากชั้นล่าง - ชั้น 8 มีขนาด กว้าง 1.5 ม. - บันได ST 2 และ ST 3 (บันไดหนีไฟ) ขึ้นจากชั้นล่าง - ชั้น 8 มีขนาดกว้าง 0.9 ม.	✓ - โครงการ เฟส 2 V1(อาคาร B) , V2 (อาคาร D) จัดให้มีบันไดหนีไฟอาคารละ 2 แห่งสำหรับ อาคาร V3 (อาคาร C) จัดให้มีบันไดหนีไฟ 3 แห่ง ตามกำหนด	-	ภาพที่ 2-16 การป้องกันอัคคีภัยของโครงการ
	ระบบเตือนอัคคีภัย - Fire Alarm Control Panel : FCP เป็นจุดศูนย์รวมการรับ-ส่งสัญญาณเพื่อแจ้งเหตุให้ทราบทั่วทั้งอาคาร	✓ - โครงการจัดให้มี Fire Alarm Control Panel : FCP สำหรับเฟส 2 อาคาร B, D1 และ C1 โดยตั้งอยู่ที่ อาคาร D 1	-	ภาพที่ 2-16 การป้องกันอัคคีภัยของโครงการ

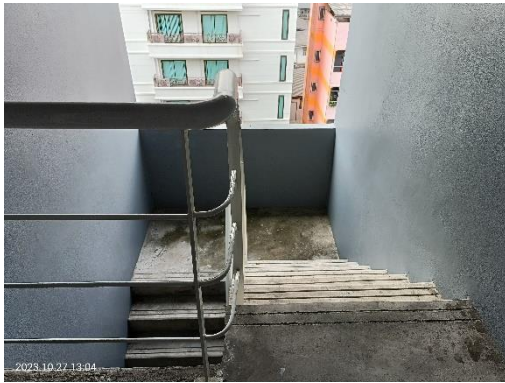
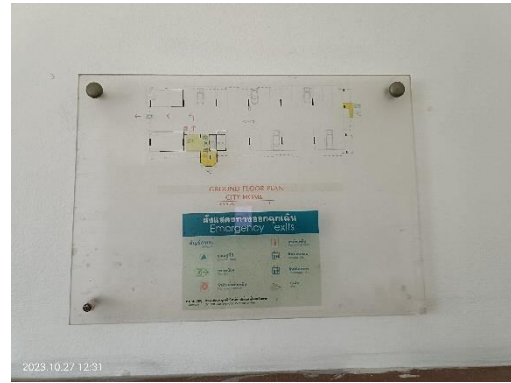
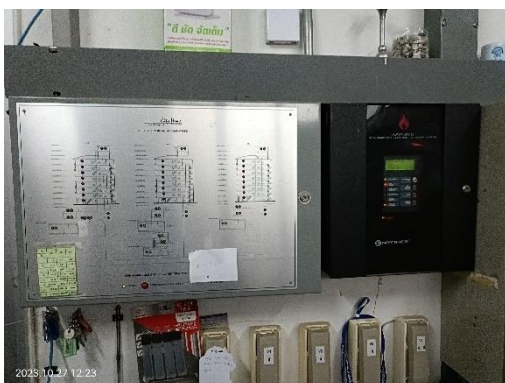
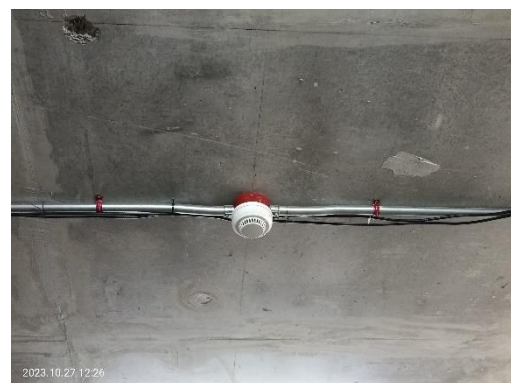
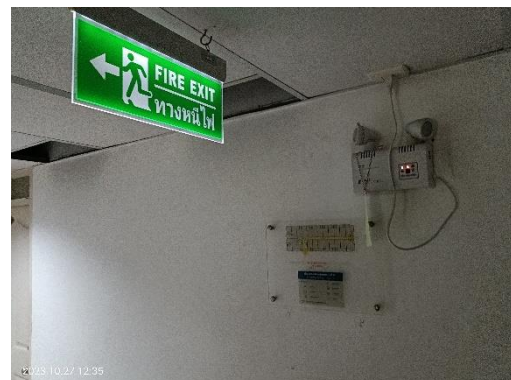
ภาพที่ 2-16 (ต่อ) การป้องกัน อัคคีภัยของโครงการ

บันไดหนีไฟ ST1 อาคาร V3 (อาคาร C)

ผังบอกเส้นทางทางหนีไฟ

Fire Alarm Control Panel : FCP

Heat Detector

Fire Alarm Manual Station และ Alarm Bell

ไฟฉุกเฉินและป้ายแสดงเส้นทางหนีไฟ

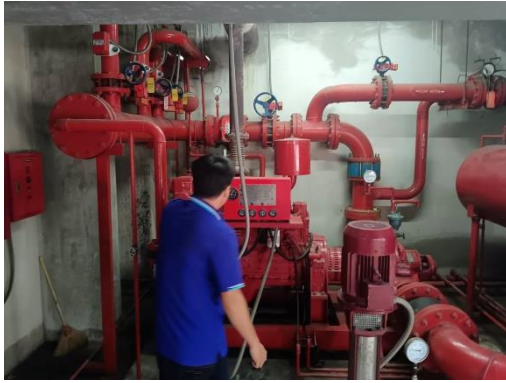
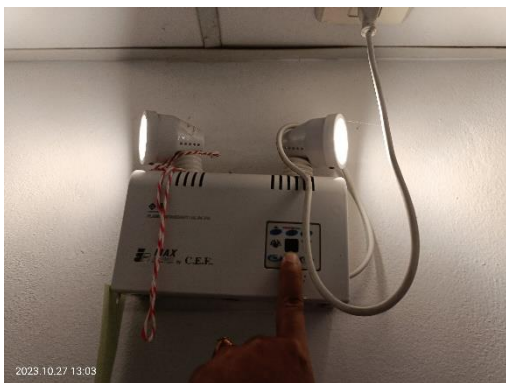
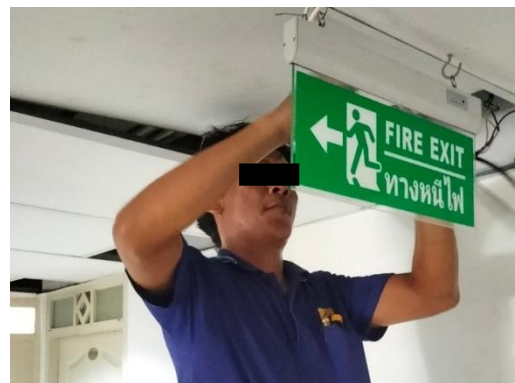
ภาพที่ 2-16 (ต่อ) การป้องกัน อัคคีภัยของโครงการ

เจ้าหน้าที่ตรวจสอบปั๊มสูบน้ำดับเพลิง

เจ้าหน้าที่ตรวจสอบ สายยางดับเพลิง

เจ้าหน้าที่ตรวจสอบ ไฟฉุกเฉิน

เจ้าหน้าที่ตรวจสอบ ป้ายบอกทางหนีไฟ

เจ้าหน้าที่ตรวจสอบ Fire Alarm Control Panel : FCP
