## บทที่ 3

### ผลการปฏิบัติตามมาตรการติดตามตรวจสอบผลกระทบสิ่งแวดล้อม

เพื่อตรวจสอบการทำงานของระบบสาธารณูปโภค ระบบสนับสนุน และการวิเคราะห์มลพิษสิ่งแวดล้อม ประเมินผลและจัดทำรายงานการติดตามตรวจสอบผลกระทบสิ่งแวดล้อมเสนอต่อสำนักงานนโยบายและแผนทรัพยากรธรรมชาติและสิ่งแวดล้อม และหน่วยงานที่เกี่ยวข้องรับทราบถึงสถานการณ์คุณภาพสิ่งแวดล้อมของโครงการ ทรี คอนโด สุขุมวิท 50

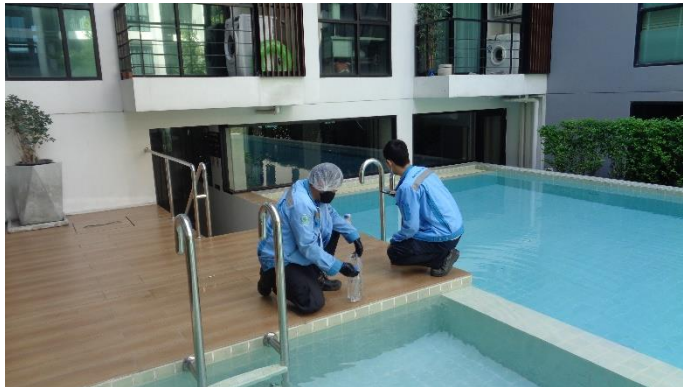
ภาพที่ 3.5.1-1 จุดตรวจวิเคราะห์คุณภาพน้ำจากสระว่ายน้ำ

จากผลการตรวจวิเคราะห์คุณภาพน้ำสระว่ายน้ำในพารามิเตอร์ ปริมาณโคลิฟอร์มทั้งหมด (Total Coliform Bacteria), ปริมาณฟิคอลโคลิฟอร์ม (Fecal Coliform Bacteria), Escherichia coli, Staphylococcus aureus, Pseudomonas aeruginosa) พบว่าทุกพารามิเตอร์ทุกช่วงเวลามีค่าอยู่ในเกณฑ์มาตรฐาน ตามคำแนะนำของคณะกรรมการสาธารณสุข ฉบับที่ 1/2550 เรื่อง การควบคุมการประกอบกิจการสระว่ายน้ำ หรือกิจการอื่น ๆ ในทำนองเดียวกัน

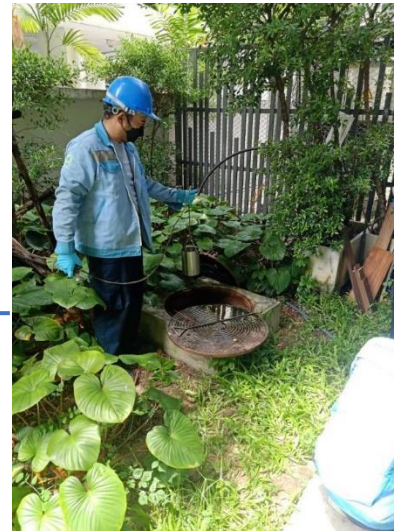
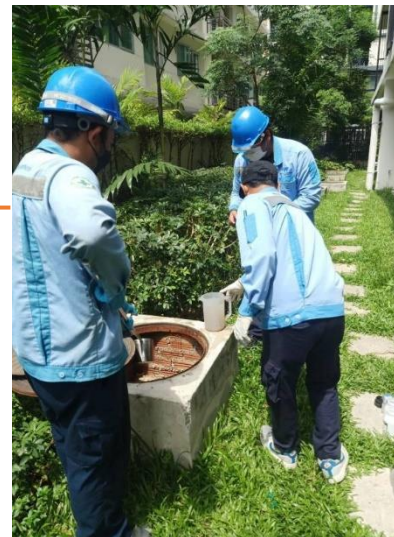
ภาพที่ 3.5.2-1 ผลการวิเคราะห์คุณภาพน้ำระบบบำบัดน้ำเสีย

จากการตรวจวิเคราะห์คุณภาพน้ำบำบัดน้ำเสียบริเวณสูบน้ำ บ่อเก็บน้ำ และบ่อตรวจคุณภาพน้ำก่อนระบายออกท่อสาธารณะของอาคารชุด ระหว่างเดือนกรกฎาคม ถึง ธันวาคม พ.ศ. 2566 พบว่าจุดน้ำเข้าระบบบำบัดน้ำเสีย และจุดระบายน้ำออกจากระบบบำบัดน้ำเสีย ส่วนใหญ่มีค่าอยู่ในเกณฑ์ค่ามาตรฐานตามประกาศกระทรวงทรัพยากรธรรมชาติและสิ่งแวดล้อม เรื่องกำหนดมาตรฐานควบคุมการระบายน้ำทิ้ง จากอาคารบางประเภทและบางขนาด (ประเภท ข) สำหรับพารามิเตอร์ที่มีค่าเกินมาตรฐาน ได้แก่ BOD SS TKN อาจเนื่องด้วยมีการหลุดของตะกอนจากระบบบำบัด ทั้งนี้ ขอแนะนำให้ทางโครงการพิจารณาสูบน้ำตะกอนระบบบำบัดน้ำเสียไปกำจัด และดูแลการสะสมของตะกอนในระบบบำบัดอยู่เสมอ เพื่อลดปริมาณ BOD ปริมาณตะกอน และปริมาณไนโตรเจน
