ผลการปฏิบัติตามมาตรการติดตามตรวจสอบ

## บทที่ 3

### ผลการปฏิบัติตามมาตรการติดตามตรวจสอบผลกระทบสิ่งแวดล้อม

**ตารางที่ 3.4-1** มาตรการติดตามตรวจสอบผลกระทบสิ่งแวดล้อม โครงการ SERRANO CONDOMINIUM (ระยะดำเนินการ)

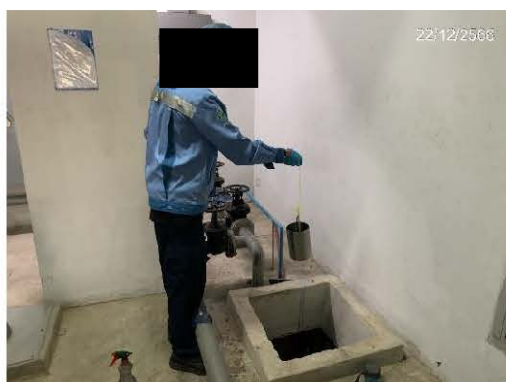
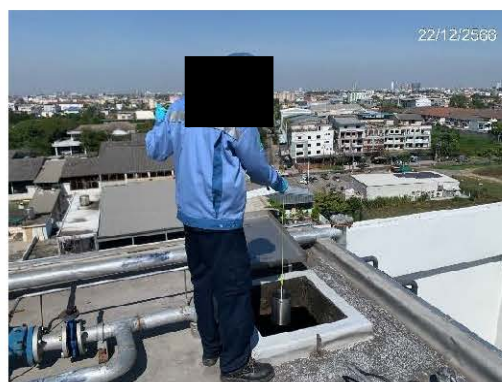
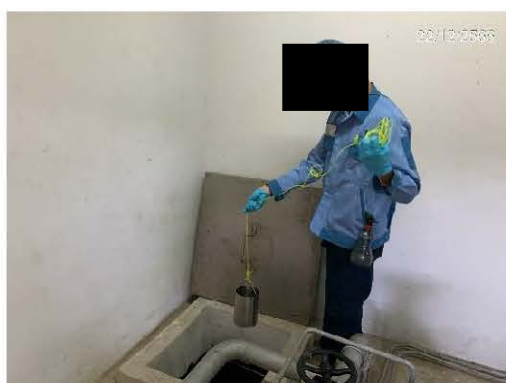
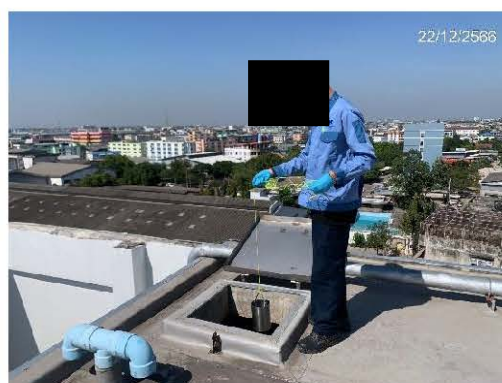
ภาพที่ 3.5.3-1 การเก็บตัวอย่างน้ำใช้

ผลการตรวจวิเคราะห์คุณภาพน้ำใช้ ในความถี่ทุกๆ 3 เดือน บริเวณถังเก็บน้ำชั้นใต้ดิน (อาคาร A อาคาร B) และถังเก็บน้ำชั้นดาดฟ้า (อาคาร A อาคาร B) ระหว่างเดือนกรกฎาคม ถึง ธันวาคม พ.ศ. 2566 พบว่าคุณภาพน้ำใช้ทุกบริเวณมีค่าอยู่ในเกณฑ์ค่ามาตรฐานตามเกณฑ์กำหนดคุณภาพน้ำประปา ของการประปานครหลวงทุกพารามิเตอร์ ทุกช่วงเวลา

เก็บตัวอย่างน้ำใช้ใต้ดินอาคาร A

เก็บตัวอย่างน้ำใช้ดาดฟ้าอาคาร A

เก็บตัวอย่างน้ำใช้ใต้ดินอาคาร B

เก็บตัวอย่างน้ำใช้ดาดฟ้าอาคาร B

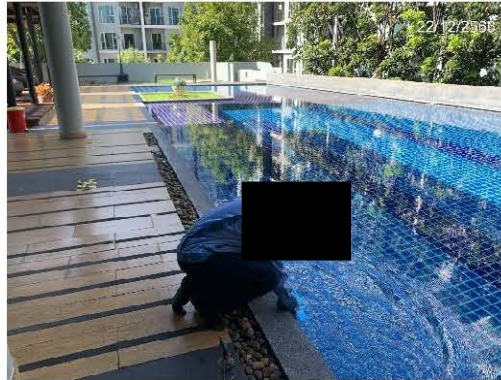
ภาพที่ 3.5.4-1 การเก็บตัวอย่างน้ำสระว่ายน้ำ

ตามมาตรการติดตามตรวจสอบผลกระทบสิ่งแวดล้อมโครงการ SERRANO CONDOMINIUM กำหนดให้มีการตรวจวิเคราะห์คุณภาพน้ำของสระว่ายน้ำแยกตามความถี่จำนวน 3 ความถี่ คือ 1. ความถี่วันละ 2 ครั้ง (ตรวจวิเคราะห์ค่าความเป็นกรด-ด่าง (pH) และคลอรีนอิสระ (Free Chlorine)) 2. ความถี่เดือนละ 1 ครั้ง (ปริมาณโคลิฟอร์มทั้งหมด (Total Coliform Bacteria) และปริมาณฟิโคไลโคลิฟอร์ม (Fecal Coliform Bacteria)) 3. ความถี่ปีละ 1 ครั้ง (ตรวจวิเคราะห์ความเป็นด่าง (Alkalinity) ความกระด้าง (Calcium hardness) กรดไซยานูริก (Cyanuric acid) คลอไรด์ (Chloride) แอมโมเนีย (Ammonia) ค่าเข้มข้นไนเตรท (Nitrate) *Escherichia coli*, *Staphylococcus aureus*, *Pseudomonas aeruginosa*))

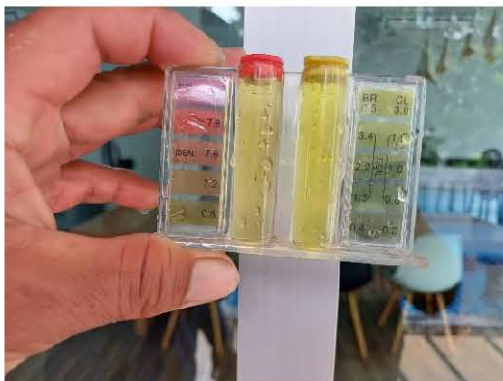
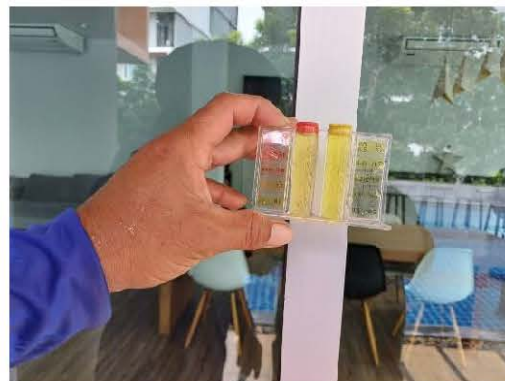
ภาพที่ 3.5.4-2 การตรวจวัด pH และ  $Cl_2$  สระว่ายน้ำ

ตามมาตรการติดตามตรวจสอบผลกระทบสิ่งแวดล้อมโครงการ SERRANO CONDOMINIUM กำหนดให้โครงการต้องมีการเก็บตัวอย่าง และตรวจวิเคราะห์คุณภาพน้ำบริเวณสระว่ายน้ำของโครงการ จำนวน 2 จุด เป็นประจำทุกวัน วันละ 2 ครั้ง สำหรับพารามิเตอร์ที่กำหนดให้ตรวจวิเคราะห์ได้แก่ ค่าความเป็นกรด-ด่าง (pH) และ Free and Total Chlorine ทั้งนี้ โครงการมีการตรวจวิเคราะห์โดยใช้ pH Test Kit และ Chlorine Test Kit และมีความถี่วันละ 1 ครั้ง ซึ่งผลการตรวจวิเคราะห์ค่าความเป็นกรด-ด่าง แสดงดังภาคผนวก ง-1 ผลการตรวจวิเคราะห์คุณภาพน้ำในสระว่ายน้ำ : ค่าความเป็นกรด-ด่าง และคลอรีน

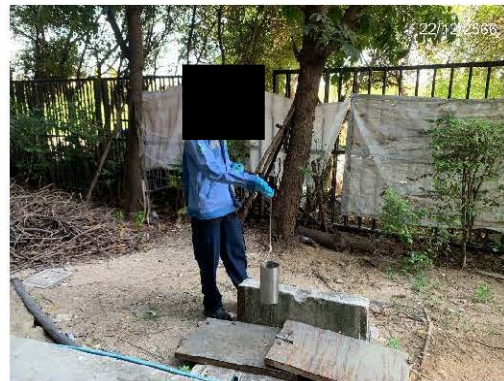
ภาพที่ 3.5.5-1 การเก็บตัวอย่างน้ำเสีย

จากการตรวจวิเคราะห์คุณภาพน้ำระบบบำบัดน้ำเสียบริเวณบ่อบำบัดน้ำทิ้งก่อนระบายออกท่อสาธารณะของอาคารชุด ระหว่างเดือนกรกฎาคม ถึง ธันวาคม พ.ศ. 2566 พบว่า คุณภาพน้ำ มีค่าอยู่ในเกณฑ์ค่ามาตรฐานตามประกาศกระทรวงทรัพยากรธรรมชาติและสิ่งแวดล้อม เรื่อง กำหนดมาตรฐานควบคุมการระบายน้ำทิ้งจากอาคารบางประเภทและบางขนาด (ประเภท ข) ทุกพารามิเตอร์ ทุกช่วงเวลา

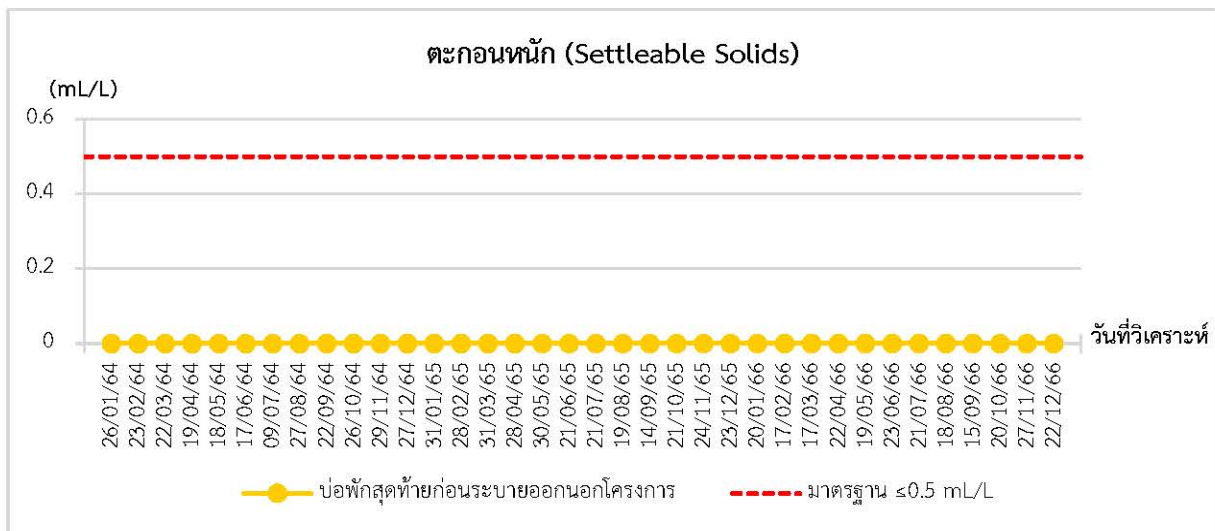
**ภาพที่ 3.5.3-2** กราฟเปรียบเทียบผลการตรวจวัดคุณภาพน้ำที่ผ่านการบำบัดน้ำเสีย  
ระหว่างปี 2564 ถึง ปัจจุบัน

เมื่อเปรียบเทียบผลการตรวจวิเคราะห์คุณภาพน้ำระบบบำบัดน้ำเสียโครงการ SERRANO CONDOMINIUM พบว่า คุณภาพน้ำบ่อตรวจคุณภาพน้ำทิ้งก่อนระบายออกท่อสาธารณะของอาคารชุด ส่วนใหญ่มีค่าอยู่ในเกณฑ์ค่ามาตรฐานตามประกาศกระทรวงทรัพยากรธรรมชาติและสิ่งแวดล้อม เรื่อง กำหนดมาตรฐานควบคุมการระบายน้ำทิ้ง จากอาคารบางประเภทและบางขนาด (ประเภท ข) รวมไปถึงแนวโน้มการเปลี่ยนแปลงยังคงอยู่ในระดับที่ไม่เป็นนัยสำคัญ ดังตารางที่ 3.5.5-2 เปรียบเทียบผลการวิเคราะห์คุณภาพน้ำระบบบำบัดน้ำเสีย
