ผลตรวจสอบสภาพฟรีให้ชุมชนใกล้เคียงพื้นที่โครงการ

เอกสารแสดงแบบแปลนการสร้างปอ์ล่างล้อรถบรรทุกขนส่งแร่

รายงานการตรวจสอบคันทำนบดินและคูระบายน้ำในพื้นที่โครงการ
ระหว่างเดือนกรกฎาคม-ธันวาคม 2566

แบบแปลนการรักษาหน้าเหมืองให้เกิดความปลอดภัย

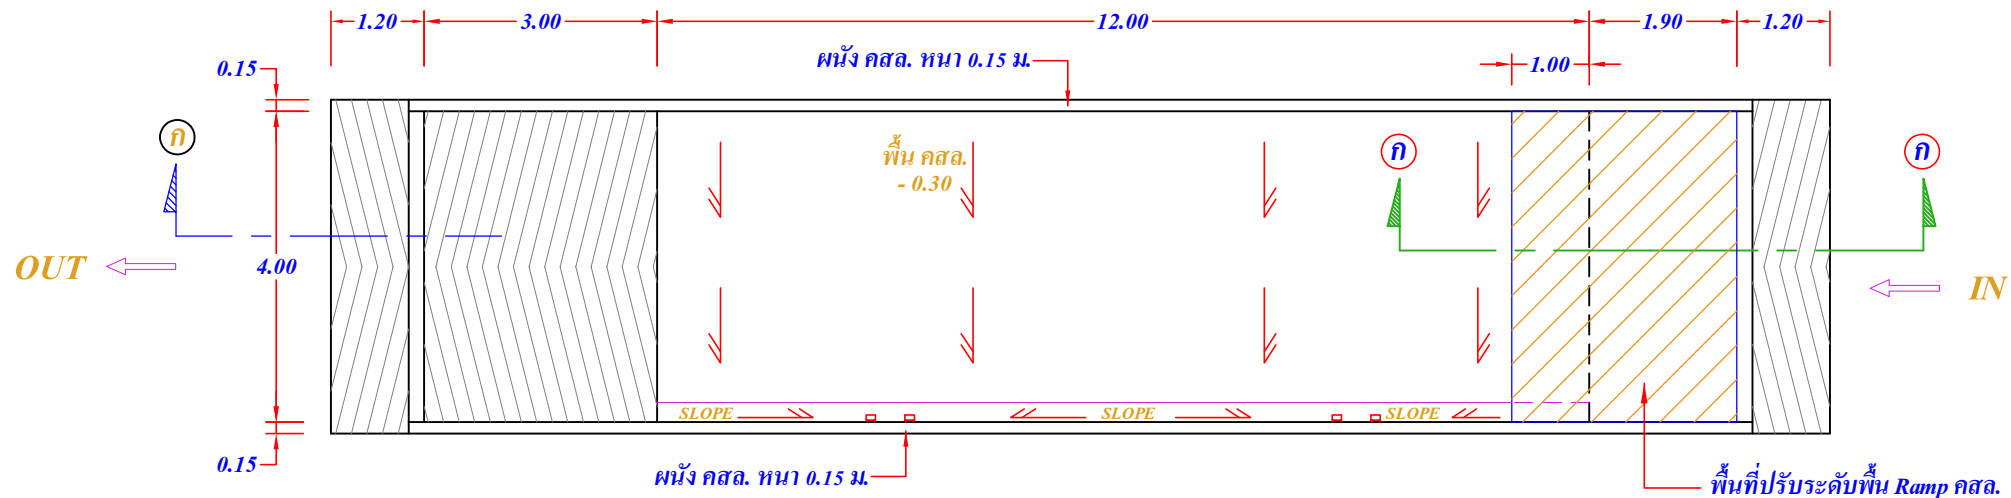
แปลนอ่างล้างมือ

เหล็ก Dowel DB 12 มม. @ 0.30 ม. (ติดตั้งเรียงแนวสลับแถว)
รูเจาะลึกไม่น้อยกว่า 0.10 ม. เชื่อมประสานกับคอนกรีต
ด้วยน้ำยา Epoxy เสียบเหล็ก Sika AnchorFix-1 หรือเทียบเท่า

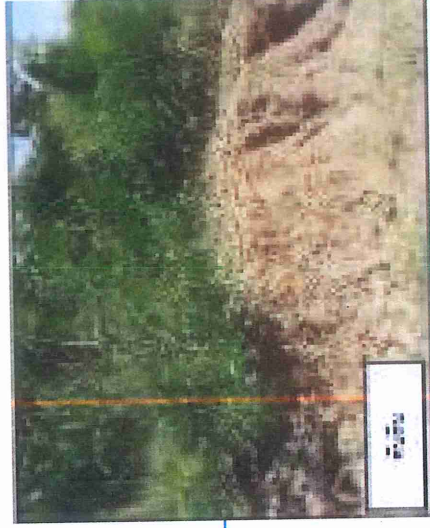
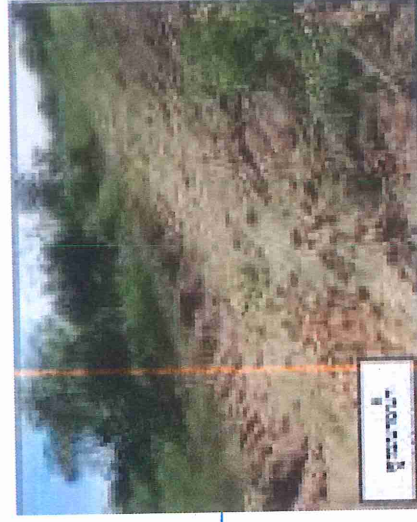
ขุดร่องน้ำ ทำคันดิน และ บ่อดักตะกอน

แนวขุดร่องน้ำ ทำคันดิน และ ร่องระบายน้ำ
