## รายละเอียดโครงการ

#### 1.1 ความเป็นมาในการจัดทำรายงานการวิเคราะห์ผลกระทบสิ่งแวดล้อม

โครงการ TELA THONGLOR ตั้งอยู่ที่ถนนซอยสุขุมวิท 55 (ถนนซอยทองหล่อ) แขวงคลองตันเหนือ เขตวัฒนา กรุงเทพมหานคร ดำเนินการโดย บริษัท เกษรวัฒนา จำกัด โดยโครงการเป็นอาคารชุดพักอาศัยขนาด ความสูง 32 ชั้น ชั้นลอย และชั้นใต้ดิน 2 ชั้น ความสูง 124.70 เมตร (ความสูงวัดถึงส่วนที่สูงที่สุด) จำนวน 1 อาคาร มีจำนวนห้องชุดพักอาศัยรวมทั้งสิ้น 84 ห้อง โดยโครงการจะปลูกสร้างบนที่ดิน จำนวน 7 แปลง ขนาดพื้นที่ดินตาม โฉนดรวม 1-3-63.2 ไร่ หรือ 3,052.8 ตารางเมตร ทั้งนี้ โครงการเข้าข่ายที่จะต้องศึกษาและจัดทำรายงานการ วิเคราะห์ผลกระทบสิ่งแวดล้อม ในขั้นตอนการขออนุญาตก่อสร้าง ตามประกาศกระทรวงทรัพยากรธรรมชาติและ สิ่งแวดล้อม เรื่อง กำหนดประเภทและขนาดของโครงการหรือกิจการซึ่งต้องจัดทำรายงานการวิเคราะห์ผลกระทบ สิ่งแวดล้อม และหลักเกณฑ์ วิธีการ ระเบียบปฏิบัติ และแนวทางการจัดทำรายงานการวิเคราะห์ผลกระทบ สิ่งแวดล้อม พ.ศ. 2555 ที่กำหนดให้อาคารอยู่อาศัยรวมตามกฎหมายว่าด้วยการควบคุมอาคาร ที่มีจำนวนห้องพักตั้งแต่ 80 ห้อง ขึ้นไป หรือมีพื้นที่ใช้สอยตั้งแต่ 4,000 ตารางเมตรขึ้นไป ต้องจัดทำรายงานการวิเคราะห์ผลกระทบสิ่งแวดล้อม เสนอ ต่อสำนักงานนโยบายและแผนทรัพยากรธรรมชาติและสิ่งแวดล้อม (สผ.) เพื่อประกอบการพิจารณาก่อนการ ดำเนินการ โครงการได้รับหนังสือ

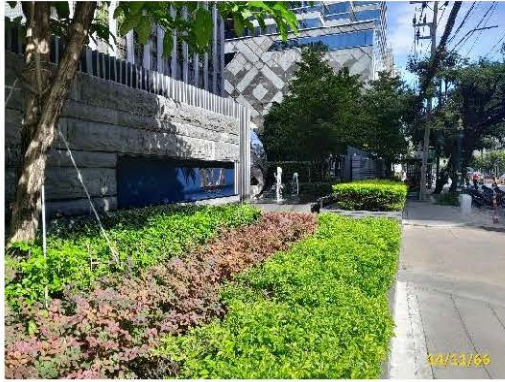
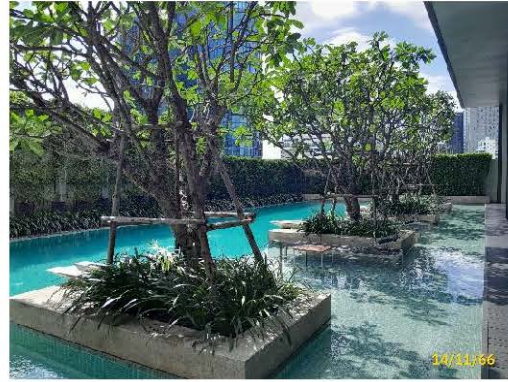
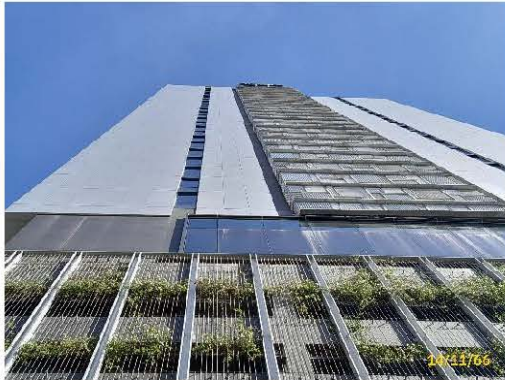
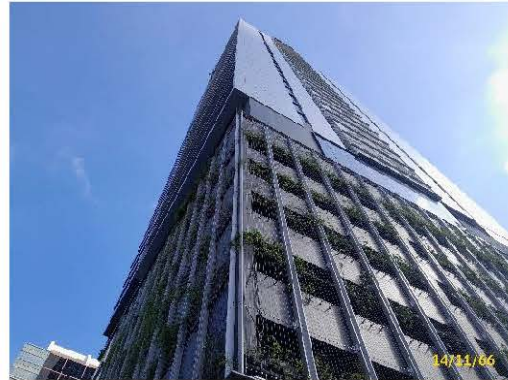
ภาพที่ 1.2-2 สภาพปัจจุบัน

- 1.2.7 ประเภทโครงการ : อาคารอยู่อาศัยรวม
- 1.2.8 สถานภาพปัจจุบัน : โครงการมีการก่อสร้างและเปิดใช้อาคาร รวมไปถึงระบบสาธารณูปโภคทั้งหมด (ภาพที่ 1.2-2 และ ภาคผนวก ข-2)

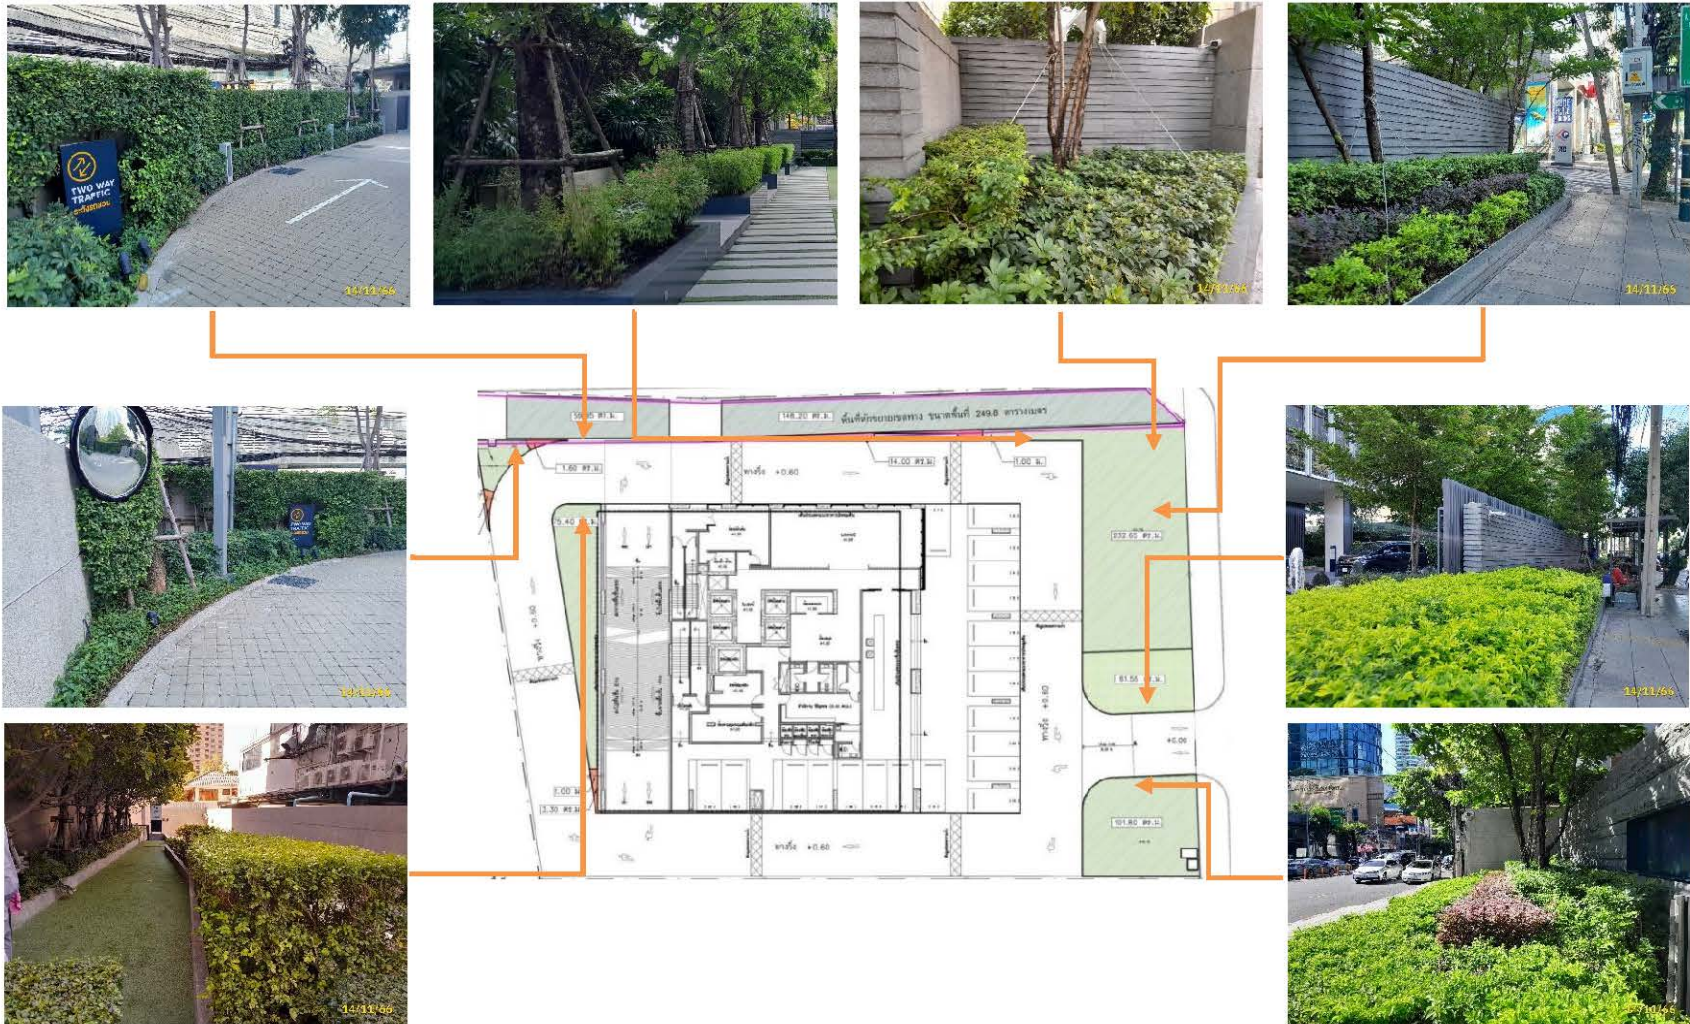
ภาพที่ 1.3.3-1 (ต่อ) พื้นที่สีเขียว

จากการสำรวจเบื้องต้น ณ วันที่เข้าไปสำรวจสภาพปัจจุบันของโครงการพบว่า พื้นที่สีเขียวของโครงการได้รับการจัดสร้างตามรายละเอียดโครงการที่เสนอไว้ในรายงานการประเมินผลกระทบสิ่งแวดล้อมทุกประการ (ทั้งด้านตำแหน่งที่ตั้ง ขนาดพื้นที่ ชนิดพันธุ์พืช และการบำรุงรักษา) ทั้งนี้ตามรายงานการประเมินผลกระทบสิ่งแวดล้อม โครงการมีพื้นที่สีเขียวทั้งหมด 2 บริเวณ คือ บริเวณชั้นล่าง และชั้น 7 (ปัจจุบันเปลี่ยนชื่อเป็นชั้น 5)

พื้นที่สีเขียวชั้นล่าง  
ภาพที่ 1.3.3-1 พื้นที่สีเขียว

พื้นที่สีเขียวชั้น 7 (ปัจจุบันใช้ชื่อชั้น 5)

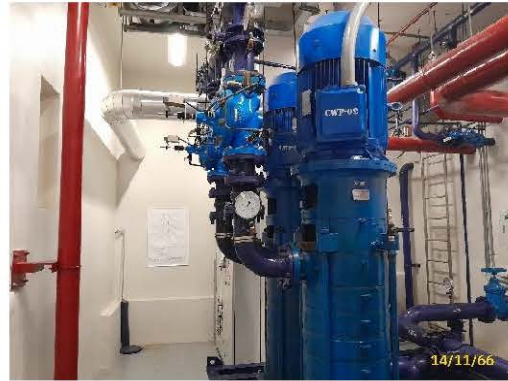
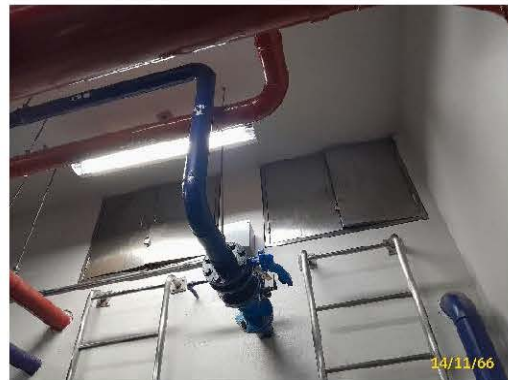
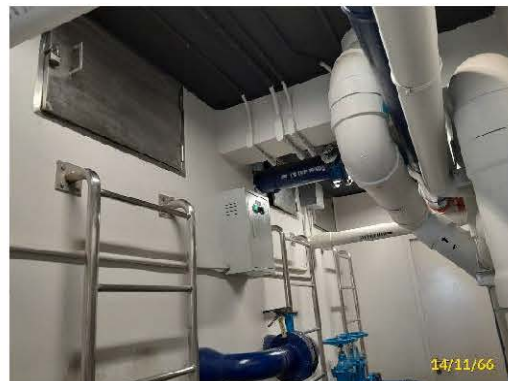
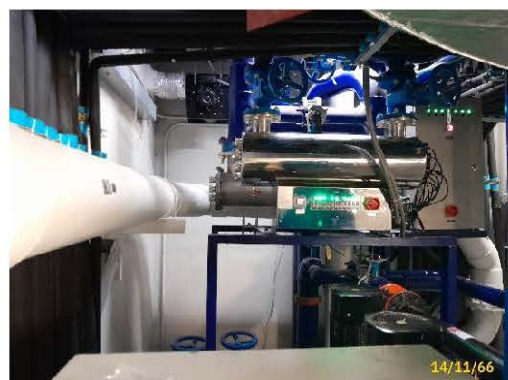
ภาพที่ 1.3.4-1 (ต่อ) ระบบน้ำใช้

จากการตรวจสอบเอกสารและสำรวจเบื้องต้น ณ วันที่เข้าไปสำรวจสภาพปัจจุบันของโครงการ พบว่า ปัจจุบันโครงการมีความต้องการน้ำใช้เฉลี่ย 41 ลูกบาศก์เมตร/วัน โดยน้ำใช้ทั้งหมดได้รับความอนุเคราะห์มาจากการประปานครหลวง สำนักงานประปาสาขาสุขุมวิท ทั้งนี้เมื่อเปรียบเทียบความต้องการน้ำใช้ปัจจุบันกับความต้องการน้ำจากการประเมิน (การประเมินอยู่ที่ 103 ลูกบาศก์เมตร/วัน) พบว่าความต้องการน้ำใช้ปัจจุบันมีปริมาณต่ำกว่าค่าที่ได้จากคาดการณ์ ด้วยเพราะจำนวนผู้พักอาศัยมีปริมาณต่ำกว่าที่ได้รับการประเมิน สำหรับการทำงานของระบบสำรองน้ำใช้และระบบจ่ายน้ำ จากการสอบถามเจ้าหน้าที่และประเมินด้วยสายตาเบื้องต้นพบว่าระบบดังกล่าวได้รับการก่อสร้างและติดตั้งได้แตกต่างจากรายละเอียดในรายงานการวิเคราะห์ผลกระทบสิ่งแวดล้อมอย่างมีนัยสำคัญ (เครื่องจักรที่ใช้ในระบบประปามีความสอดคล้องต่อวิธีการทำงานที่ระบุในรายงานฯ) โดยสรุปผลการดำเนินการส่วนใหญ่เป็นจริงตามที่ได้ระบุในรายงานการประเมินผลกระทบสิ่งแวดล้อม

ที่ตั้งระบบน้ำใช้  
ภาพที่ 1.3.4-1 ระบบน้ำใช้

ระบบปั๊มและส่งน้ำใช้ชั้นใต้ดิน

ระบบปั๊มและส่งน้ำใช้ชั้นดาดฟ้า

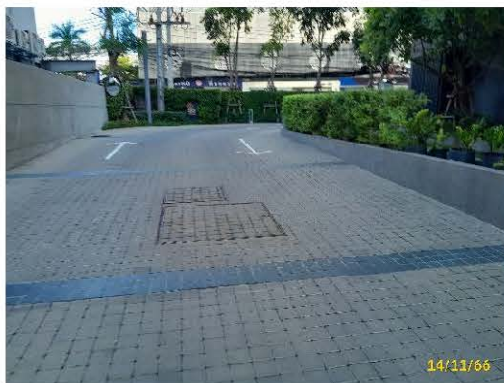
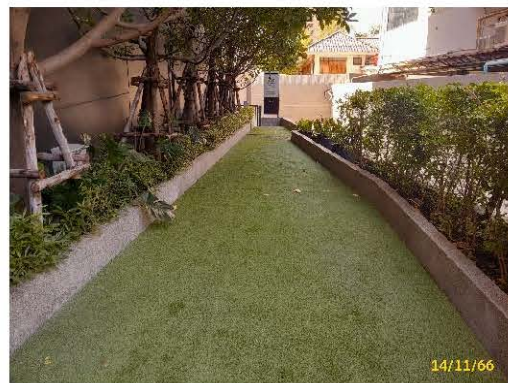
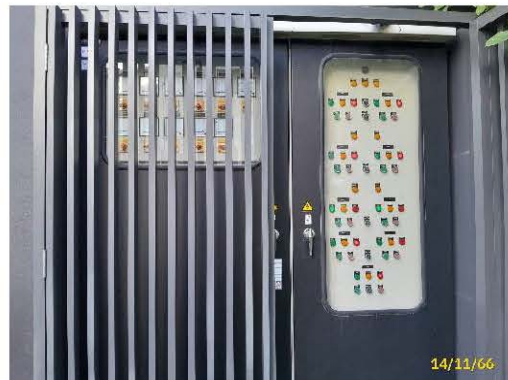
ภาพที่ 1.3.5-1 ตำแหน่งที่ตั้งระบบบำบัดน้ำเสีย

จากการตรวจสอบเอกสารและสำรวจเบื้องต้น ณ วันที่เข้าไปสำรวจสภาพปัจจุบันของโครงการพบว่า ปัจจุบันโครงการมีการก่อเกิดน้ำเสียเฉลี่ย 29 ลูกบาศก์เมตร/วัน โดยน้ำเสียทั้งหมดเกิดจากกิจกรรมภายในพื้นที่โครงการ ซึ่งเมื่อเปรียบเทียบกับปริมาณน้ำเสียที่ได้จากการประเมิน (การประเมินอยู่ที่ 82 ลูกบาศก์เมตร/วัน) พบว่า ปัจจุบันปริมาณน้ำเสียที่ก่อเกิดยังคงต่ำกว่าค่าที่ได้จากการคาดการณ์ ด้วยเพราะจำนวนผู้พักอาศัยมีจำนวนต่ำกว่าที่ได้รับการประเมิน สำหรับการบำบัดน้ำเสียที่เกิดขึ้นนั้น ตามรายละเอียดโครงการที่ได้เสนอไว้ในรายงานการประเมินผลกระทบสิ่งแวดล้อมระบุว่า “โครงการต้องมีระบบบำบัดน้ำเสียขนาด 100 ลูกบาศก์เมตร/วัน จำนวน 1 ระบบ และระบบสนับสนุนอื่นๆ” ทั้งนี้โครงการมีระบบบำบัดน้ำเสียครบถ้วนตามที่ระบุอย่างสมบูรณ์ เว้นแต่ระบบบำบัดก๊าซมีเทน และ Aerosol ที่ยังไม่ได้รับการติดตั้งมาแต่แรกเริ่ม อย่างไรก็ตามโดยสรุปผลการดำเนินการส่วนใหญ่ยังคงเป็นจริงตามที่ระบุไว้ในรายงานการประเมินผลกระทบสิ่งแวดล้อม

ตำแหน่งที่ตั้งระบบบำบัดน้ำเสีย

ระบบบำบัดน้ำเสีย

ระบบนำอากาศเข้าระบบบำบัด

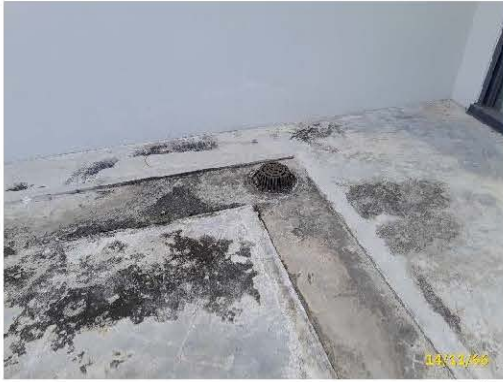
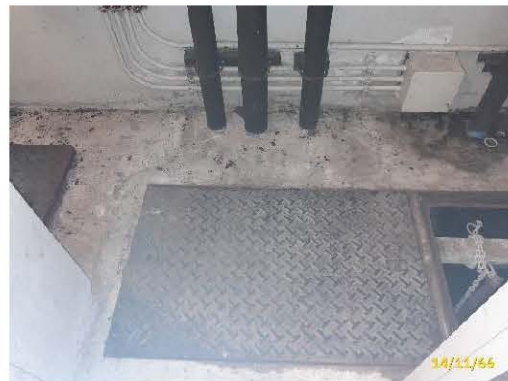
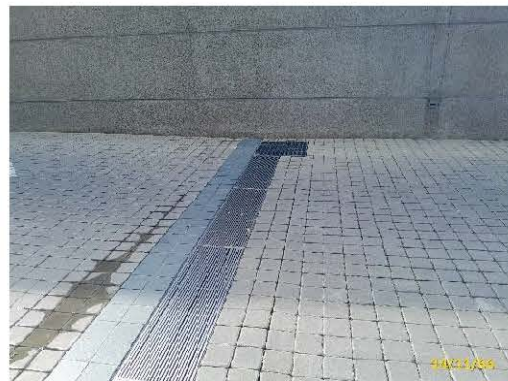
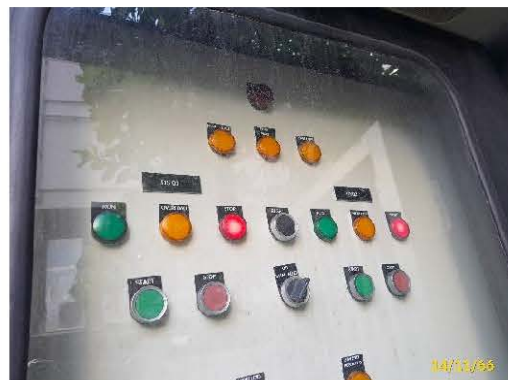
ภาพที่ 1.3.6-1 (ต่อ) การระบายน้ำและการป้องกันน้ำท่วม

จากการสำรวจเบื้องต้น ณ วันที่เข้าไปสำรวจสภาพปัจจุบันของโครงการพบว่า ปัจจุบันรูปแบบของระบบระบายน้ำและการป้องกันน้ำท่วมของโครงการ มีคุณสมบัติและลักษณะที่สอดคล้องต่อรายละเอียดโครงการที่เสนอไว้ในรายงานการประเมินผลกระทบสิ่งแวดล้อมอย่างมีนัยสำคัญ โดยลักษณะเบื้องต้นที่บ่งชี้ความเป็นจริงดังกล่าวประกอบด้วย ลักษณะและรูปแบบของฝาท่อระบายน้ำ แนวท่อระบายน้ำ ท่อระบายน้ำ บ่อหน่วงน้ำ และรูปแบบการสูบน้ำ ทั้งนี้นับแต่ก่อตั้งโครงการมาปัญหาน้ำท่วมขังภายในพื้นที่โครงการยังไม่เคยเกิดขึ้นแต่อย่างใด โดยสรุปผลการดำเนินการส่วนใหญ่เป็นจริงตามที่ได้ระบุในรายงานการประเมินผลกระทบสิ่งแวดล้อม

ที่ตั้งระบบหน่วงน้ำ

ระบบระบายน้ำฝนจากดาดฟ้าอาคาร

ระบบระบายน้ำภายในอาคาร

ระบบระบายน้ำภายนอกอาคาร

บ่อน้ำ

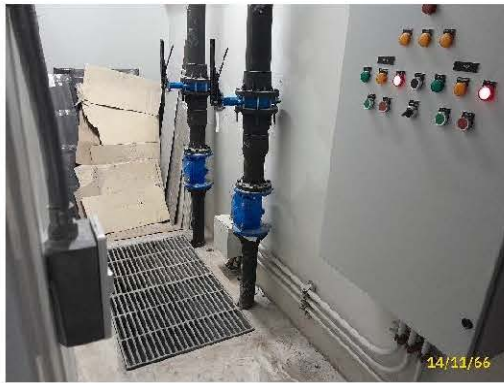
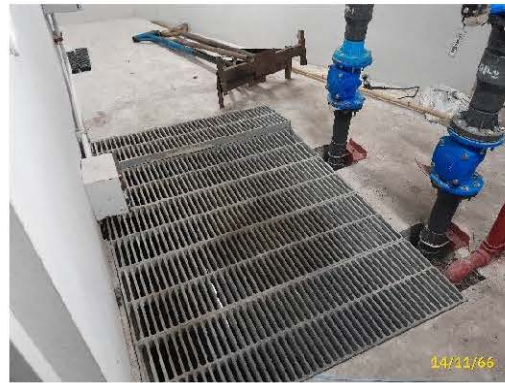
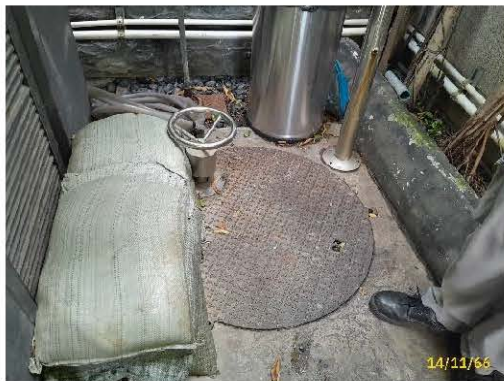
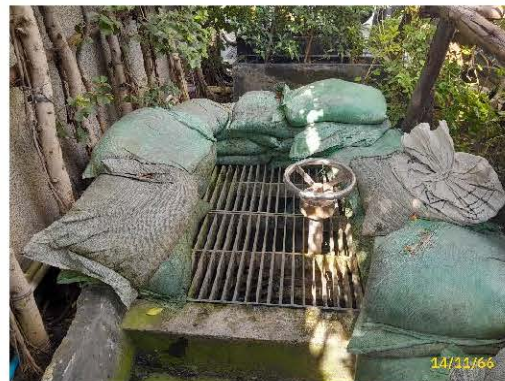
ภาพที่ 1.3.6-1 (ต่อ) การระบายน้ำและการป้องกันน้ำท่วม

บ่อสูบน้ำ

บ่อพักน้ำสุดท้าย

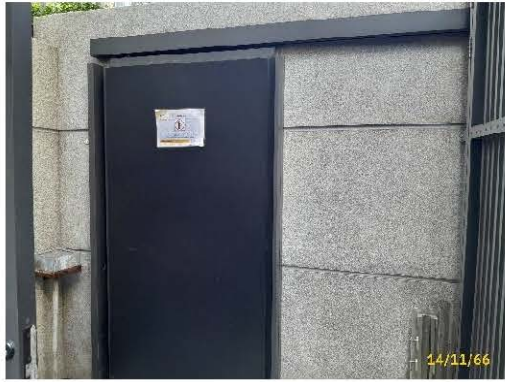
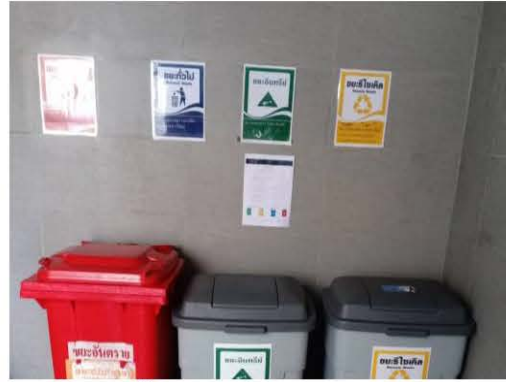
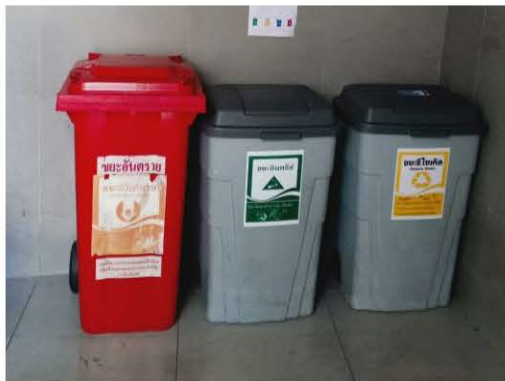
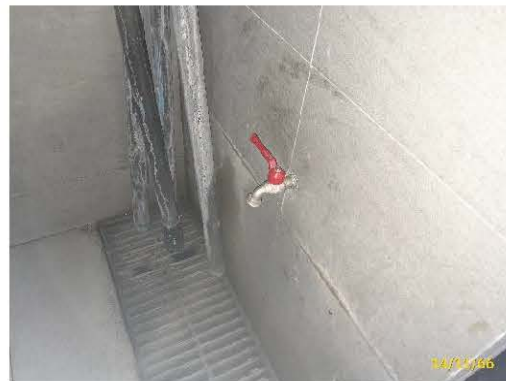
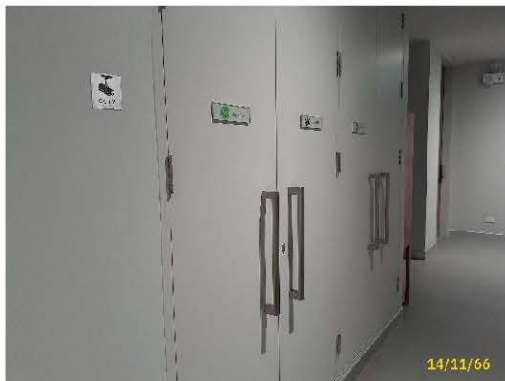
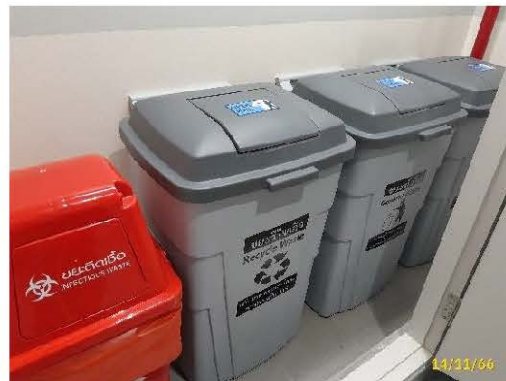
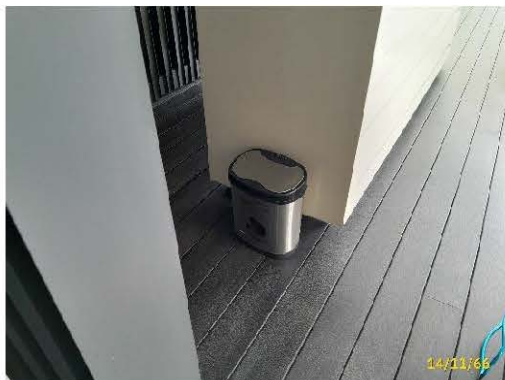
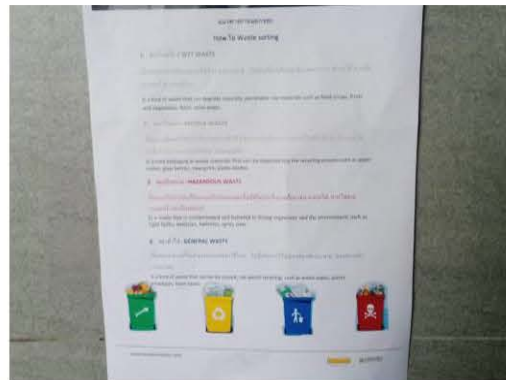
ภาพที่ 1.3.7-1 การจัดการมูลฝอย

จากการสำรวจเบื้องต้น ณ วันที่เข้าไปสำรวจสภาพปัจจุบันของโครงการพบว่า ปัจจุบันโครงการได้กำหนดห้องพักมูลฝอยประจำชั้น ตั้งอยู่ใกล้ลิฟต์ดับเพลิงของแต่ละชั้น ที่ 8 ถึงชั้นที่ 31 (ปัจจุบัน คือ ชั้นที่ 6-29) ซึ่งภายในประกอบด้วยถังรองรับมูลฝอยจำนวน 4 ถัง โดยเป็นถังขนาด 120 ลิตร ประกอบด้วย ถังรองรับมูลฝอยแห้ง ถังรองรับมูลฝอยเปียก และถังรองรับมูลฝอยรีไซเคิล และถังขนาด 80 ลิตร สำหรับรองรับมูลฝอยอันตราย 1 ใบ โดยโครงการจะจัดให้มีเจ้าหน้าที่ทำการเก็บรวบรวมเป็นประจำทุกวันเวลาประมาณ 09.00-10.00 น. และ 14.00-13.00 น. ทั้งนี้ มูลฝอยทั้งหมดจะถูกรวบรวมมายังบริเวณห้องพักมูลฝอยรวมของโครงการตั้งอยู่บริเวณชั้น 1 ของอาคาร ซึ่งโครงการได้รับบริการเก็บมูลฝอยไปกำจัดโดยสำนักงานเขตวัฒนาทุกวัน โดยจัดเก็บเวลาประมาณ 21.00-22.00 น. และภายหลังการเก็บขนพนักงานจะล้างทำความสะอาดห้องพักมูลฝอยรวมทุกครั้งด้วยน้ำผสมน้ำยาฆ่าเชื้อ น้ำที่เกิดจากล้างทำความสะอาดจะถูกรวบรวมผ่านท่อระบายน้ำเพื่อเข้าสู่ระบบบำบัดน้ำเสียรวมเพื่อบำบัดให้ได้มาตรฐานฯ ก่อนระบายทิ้งต่อไป

ห้องพักมูลฝอยรวม

ป้ายแบ่งที่ทิ้งมูลฝอยและถังขยะแต่ละประเภท

ถังขยะอันตรายในห้องพักมูลฝอยรวม

วางรวบรวมน้ำในห้องพักมูลฝอยรวม

ห้องพักมูลฝอยประจำชั้น

ถังรองรับมูลฝอยแยกประเภท

ถังขยะบริเวณพื้นที่ต่าง ๆ ในโครงการ

ป้ายประชาสัมพันธ์/รณรงค์คัดแยกมูลฝอย

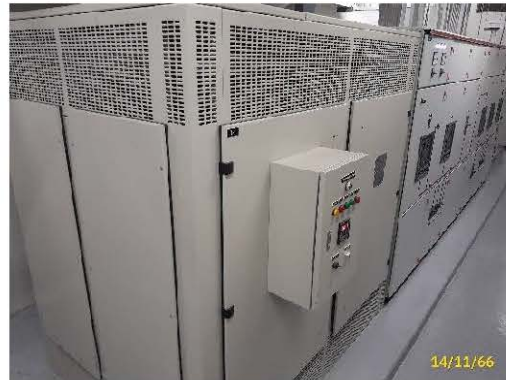
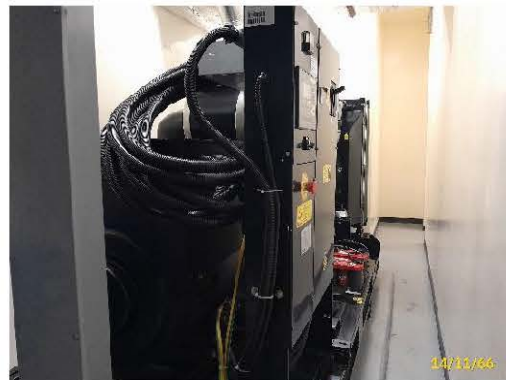
ภาพที่ 1.3.9-1 ระบบไฟฟ้า

ปัจจุบันโครงการมีระบบไฟฟ้าอยู่ 2 ระบบ คือ ระบบไฟฟ้าปกติ และระบบไฟฟ้าฉุกเฉิน โดยระบบไฟฟ้าปกติ จะรับกระแสไฟฟ้ามาจากการไฟฟ้านครหลวงเขตบางกะปิ ผ่าน Transformer ส่วนระบบไฟฟ้าฉุกเฉิน

โครงการจัดให้มีเครื่องกำเนิดไฟฟ้าฉุกเฉิน ขนาด 350 KVA จำนวน 1 ชุด สามารถสำรองไฟได้นาน 8 ชั่วโมง ทั้งนี้ระบบไฟฟ้าดังกล่าวปัจจุบันมีการทำงานอย่างมีประสิทธิภาพสามารถรองรับการใช้งานของผู้พักอาศัยได้อย่างเพียงพอ  
อนึ่งโครงการมีการบำรุงรักษาระบบและทดสอบระบบเป็นประจำ

ระบบไฟฟ้าหลัก

ระบบไฟฟ้าสำรอง

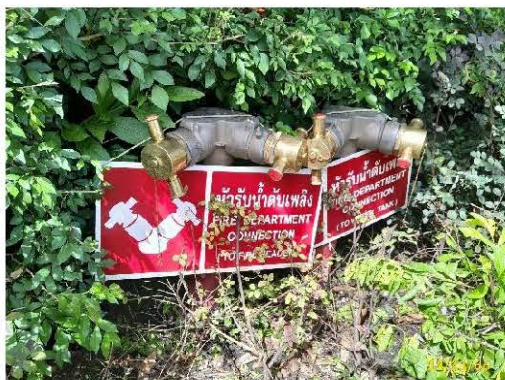
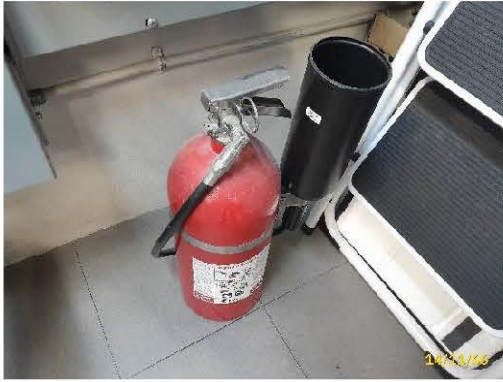
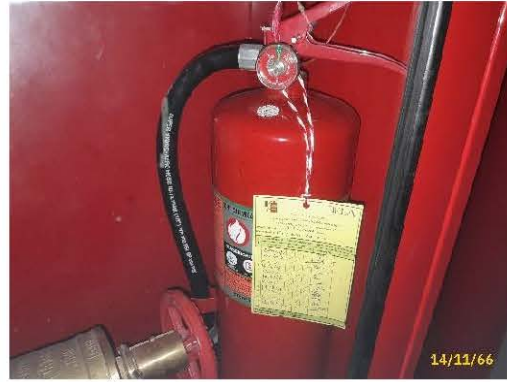
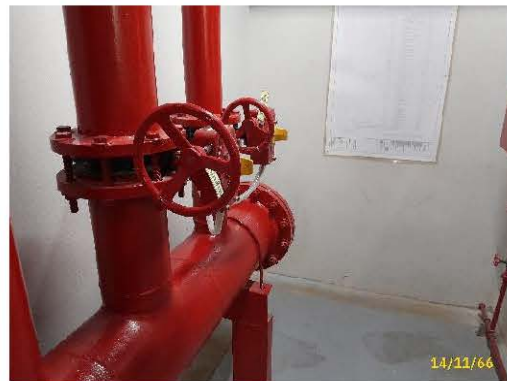
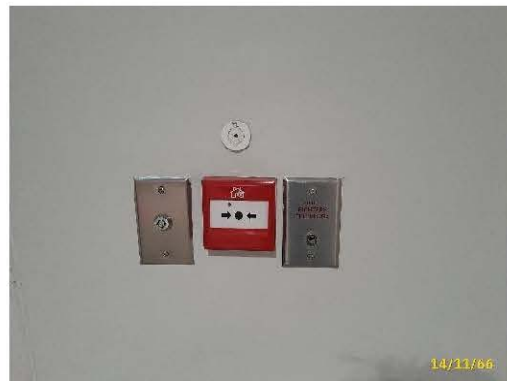
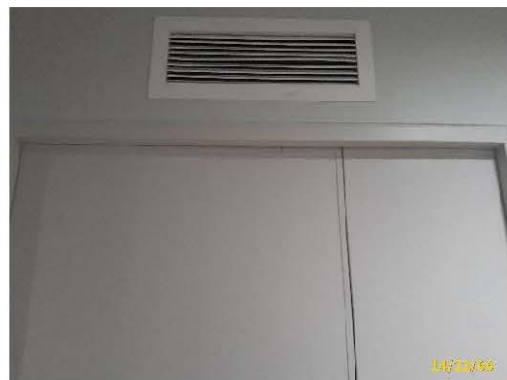
ภาพที่ 1.3.10-1 (ต่อ) ระบบป้องกันและเตือนอัคคีภัย

ปัจจุบันโครงการมีระบบป้องกันอัคคีภัย ที่ประกอบไปด้วยระบบท่อเย็นเครื่องตรวจจับควัน (Smoke Detector) เครื่องตรวจจับความร้อน (Heat Detector) เครื่องแจ้งเหตุโดยใช้มือถือ (Fire Alarm Manual Station) กริ่งสัญญาณเตือนภัย (Alarm Bell) ระบบดับเพลิงอัตโนมัติ ตู้เก็บสายฉีดน้ำดับเพลิงพร้อมอุปกรณ์ และระบบเตือนอัคคีภัย อีกทั้งยังมีกิจกรรมอื่นๆ ที่สนับสนุนประสิทธิภาพของการป้องกันอัคคีภัย เช่น การสำรองน้ำดับเพลิง ระบบทางหนีไฟ และแผนป้องกันอัคคีภัย ซึ่งระบบดังกล่าวได้ออกแบบและก่อสร้างตามแบบที่ระบุในรายงานการวิเคราะห์ผลกระทบสิ่งแวดล้อมทุกประการ ซึ่งครอบคลุมกฎหมายที่เกี่ยวข้อง โดยปัจจุบันระบบดังกล่าวมีการทำงานอย่างมีประสิทธิภาพและมีการตรวจสอบบำรุงรักษาเป็นประจำ

หัวรับน้ำดับเพลิงด้านหน้าโครงการ

ถังดับเพลิงเคมีแห้งชนิดหัว

ระบบท่อเย็น

ตู้เก็บสายฉีดน้ำดับเพลิงพร้อมอุปกรณ์

ลิฟต์ดับเพลิง

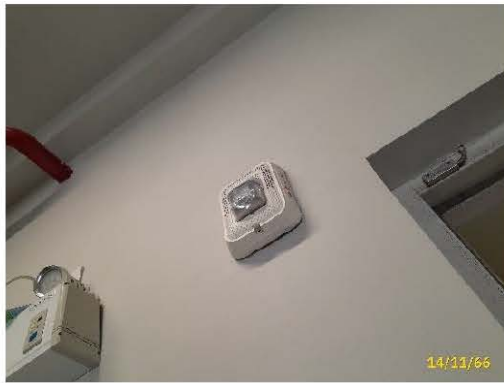
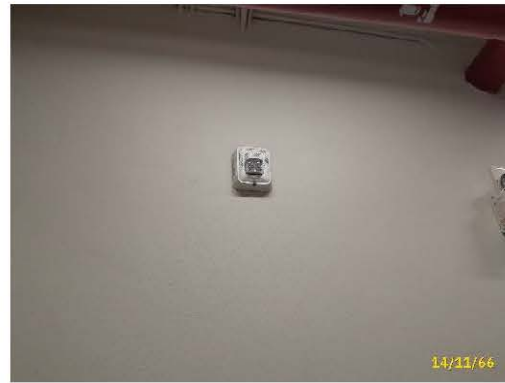
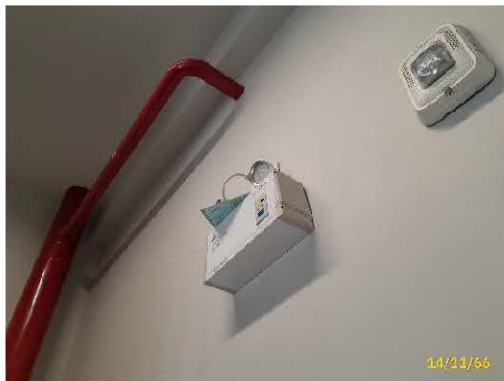
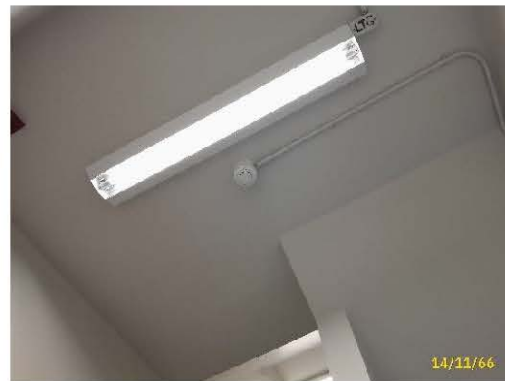
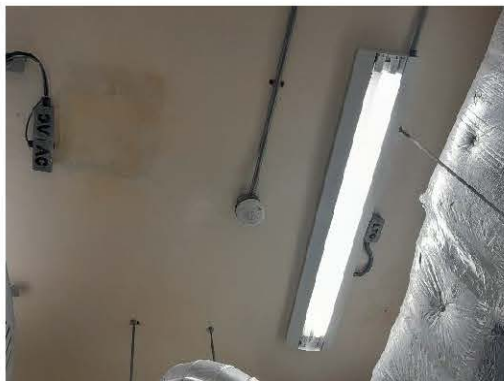
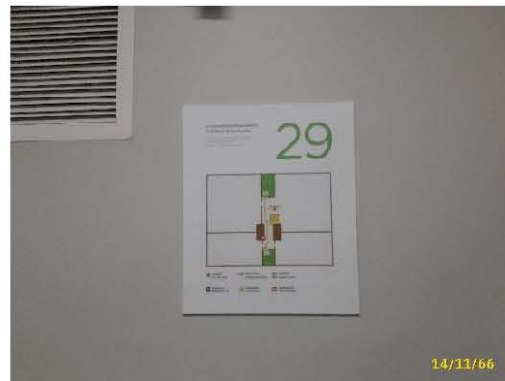
ภาพที่ 1.3.10-1 (ต่อ) ระบบป้องกันและเตือนอัคคีภัย

อุปกรณ์ส่งสัญญาณเตือนอัคคีภัย

ไฟฉุกเฉิน

เครื่องตรวจจับควัน

เครื่องตรวจจับความร้อน

ป้ายแสดงเส้นทางหนีไฟ

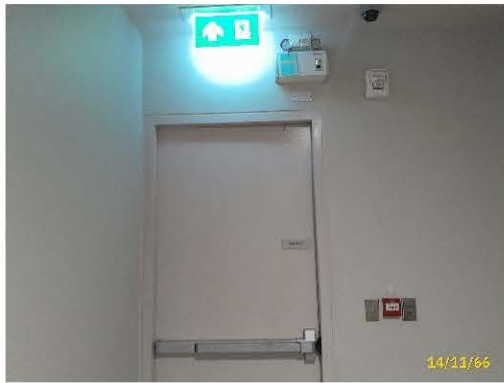
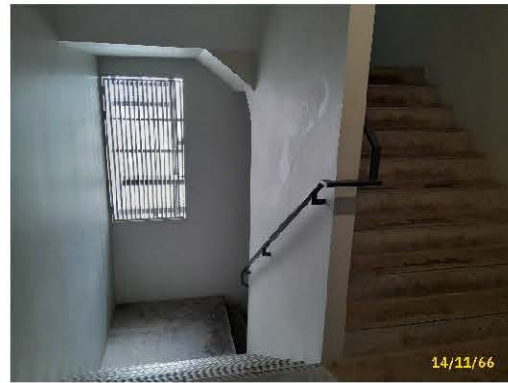
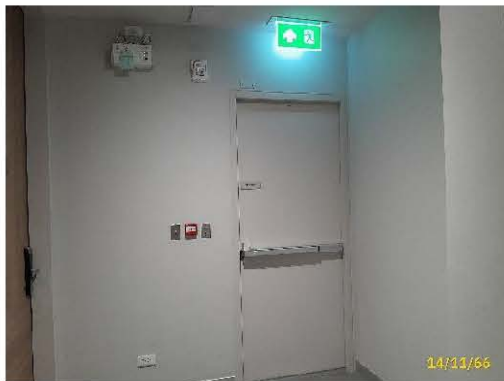
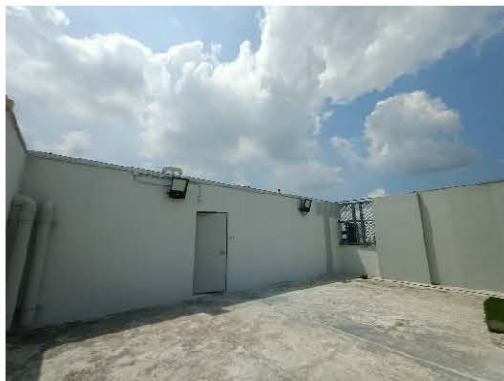
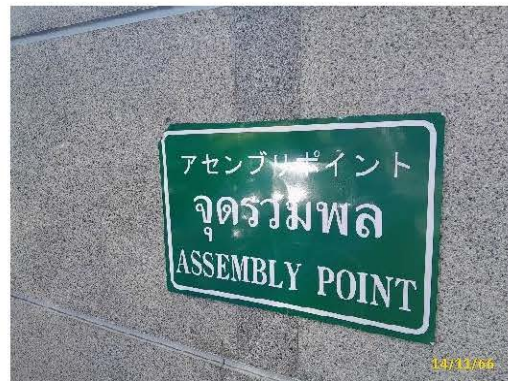
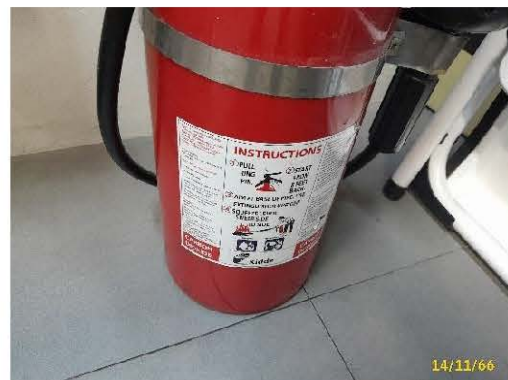
ภาพที่ 1.3.10-1 (ต่อ) ระบบป้องกันและเตือนอัคคีภัย

บันไดหนีไฟหลัก

บันไดหนีไฟ

พื้นที่หนีไฟทางอากาศ

ป้ายแสดงวิธีการใช้อุปกรณ์

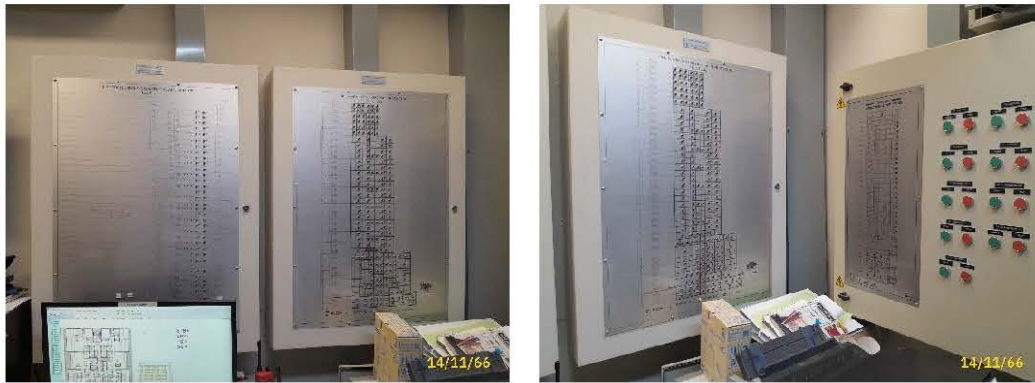
ภาพที่ 1.3.10-1 (ต่อ) ระบบป้องกันและเตือนอัคคีภัย

แผงควบคุม (Fire Alarm Control Panel: FCP)

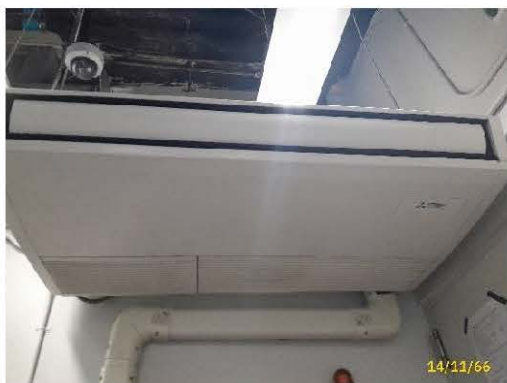
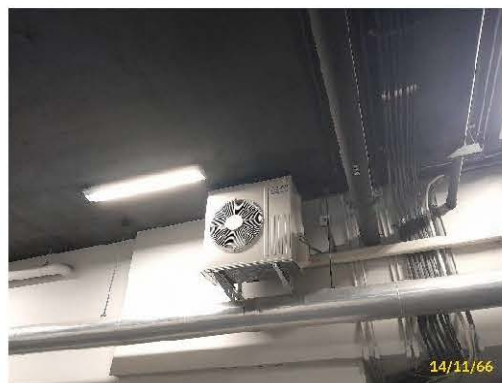
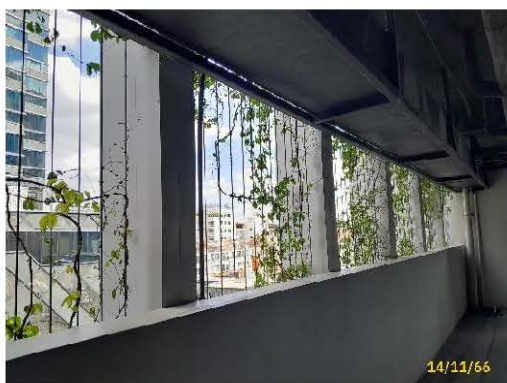
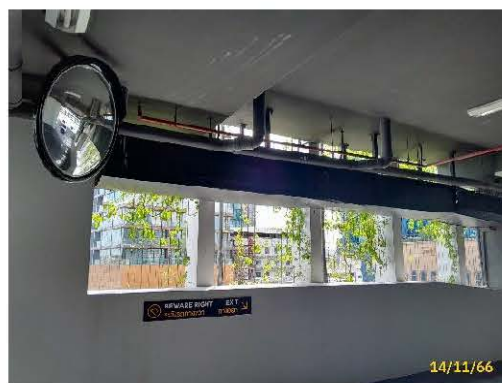
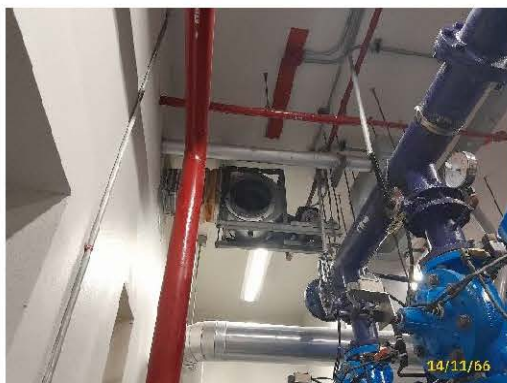
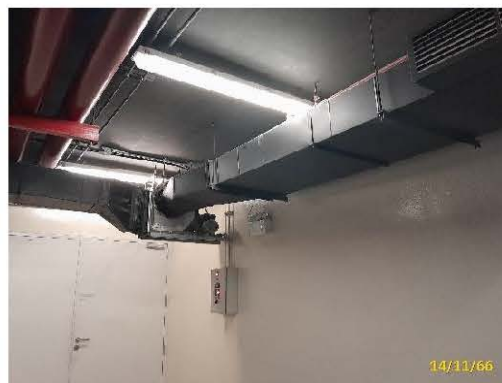
ภาพที่ 1.3.11-1 ระบบปรับอากาศและระบบระบายอากาศ

ปัจจุบันโครงการมีระบบปรับอากาศแบบแยกส่วน (Air Cooled Split Type) ติดตั้งบริเวณสำนักงานนิติบุคคล ห้องออกกำลังกาย และห้องพักอาศัย ซึ่งปัจจุบันระบบดังกล่าวมีการทำงานอย่างมีประสิทธิภาพ สำหรับระบายอากาศของโครงการสามารถแบ่งออกเป็น 2 วิธี ได้แก่ การระบายอากาศโดยวิธีธรรมชาติ และการระบายอากาศโดยวิธีกล ซึ่งระบบดังกล่าวโครงการได้ออกแบบและติดตั้งตามมาตรฐานและกฎหมายที่เกี่ยวข้อง โดยปัจจุบันระบบดังกล่าวมีการทำงานอย่างมีประสิทธิภาพและมีการตรวจสอบ/บำรุงรักษาเป็นประจำ

ระบบปรับอากาศ

ระบบระบายอากาศโดยวิธีธรรมชาติ

ระบบระบายอากาศโดยวิธีกล
