ผลการปฏิบัติตามมาตรการติดตามตรวจสอบ

### ผลการปฏิบัติตามมาตรการติดตามตรวจสอบผลกระทบสิ่งแวดล้อม

**ตารางที่ 3.4-1** มาตรการติดตามตรวจสอบผลกระทบสิ่งแวดล้อม โครงการเอสต้า รามอินทรา (ระยะดำเนินการ)

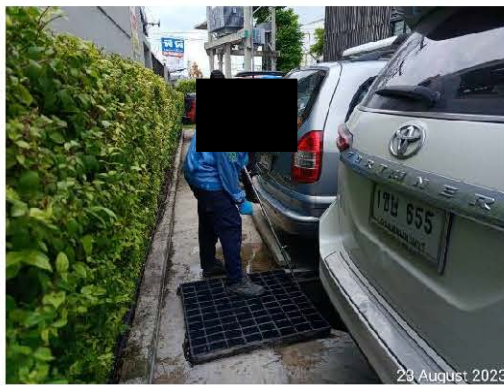
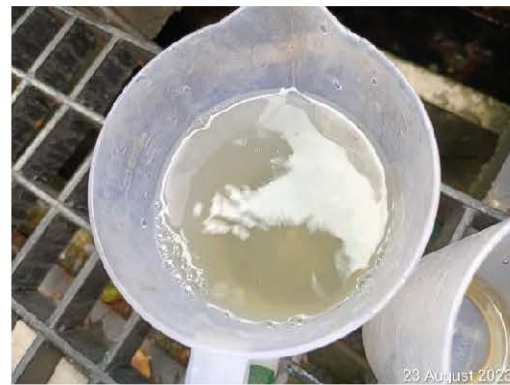
ภาพที่ 3.5.3-1 การเก็บตัวอย่างน้ำทิ้งบริเวณบ่อตรวจคุณภาพน้ำ

ตามมาตรการติดตามตรวจสอบผลกระทบสิ่งแวดล้อมโครงการเอสต้า รามอินทรา กำหนดให้โครงการต้องเก็บตัวอย่างและตรวจวิเคราะห์แหล่งน้ำผิวดินและการจัดการน้ำเสีย จำนวน 1 สถานีตรวจวัด ได้แก่ บ่อตรวจคุณภาพน้ำทิ้ง ในความถี่เดือนละ 1 ครั้ง ตลอดระยะเวลาเปิดดำเนินการ โดยมีพารามิเตอร์ที่ต้องทำการตรวจวิเคราะห์ค่าความเป็นกรด-ด่าง (pH) บีโอดี (BOD) สารแขวนลอย (SS) ฟิโคลไลฟอร์มแบคทีเรีย (FCB) น้ำมันและไขมัน (Fat, Oil and Grease) ทีเคเอ็น (TKN) และ ซัลไฟด์ (Sulfide) ทั้งนี้ระหว่างเดือนกรกฎาคม ถึง ธันวาคม พ.ศ. 2566 โครงการได้จัดให้มีการตรวจวิเคราะห์คุณภาพน้ำทิ้งจากระบบน้ำเสียจำนวน 1 จุด คือ บริเวณบ่อตรวจคุณภาพน้ำทิ้ง ในพารามิเตอร์ที่มาตรการฯ กำหนด แต่ในส่วนของความถี่โครงการมีการเปลี่ยนแปลงความถี่จากเดือนละ 1 ครั้ง เป็น 3 เดือน/ครั้ง (เริ่มเปลี่ยนแปลงความถี่เดือนสิงหาคม) ซึ่งการเก็บตัวอย่างแสดงดังภาพที่ 3.5.3-1 การเก็บตัวอย่างน้ำทิ้งบริเวณบ่อตรวจคุณภาพน้ำ และผลการวิเคราะห์แสดงดังตารางที่ 3.5.3-1 ผลการตรวจวิเคราะห์คุณภาพน้ำบริเวณบ่อตรวจคุณภาพน้ำทิ้ง

จากการตรวจวิเคราะห์คุณภาพน้ำที่ผ่านการบำบัดบริเวณบ่อตรวจคุณภาพน้ำทิ้ง ระหว่างเดือนกรกฎาคม ถึง ธันวาคม พ.ศ. 2566 (มีการเก็บจำนวน 3 ครั้ง) พบว่าพารามิเตอร์ที่ตรวจวิเคราะห์ “ส่วนใหญ่” มีค่าอยู่ในเกณฑ์ค่ามาตรฐานตามประกาศกระทรวงทรัพยากรธรรมชาติและสิ่งแวดล้อม เรื่อง กำหนดมาตรฐานควบคุมการระบายน้ำทิ้ง จากอาคารบางประเภทและบางขนาด (ประเภท ก) สำหรับพารามิเตอร์ที่มีค่าเกินมาตรฐาน ได้แก่ บีโอดี (BOD) และ ทีเคเอ็น (TKN) ของเดือนพฤศจิกายน ที่มีค่าเกินมาตรฐานเพียงเล็กน้อย อย่างไรก็ตามโครงการได้มีความพยายามแก้ไขอย่างต่อเนื่อง ทั้งการปรับการตั้งค่าเครื่องจักรในระบบบำบัดให้สอดคล้องต่อคุณภาพน้ำทิ้งที่เกิดขึ้นจริง และการตรวจดูระบบบำบัดอย่างใกล้ชิด อนึ่งผู้จัดทำรายงานฯ ขอเสนอแนวทางแก้ไขเพิ่มเติมแยกตามพารามิเตอร์ดังนี้

บีโอดี (BOD) สามารถลดลงได้โดยการสนับสนุนปัจจัยการเติบโตของจุลินทรีย์ (MLSS) ภายในระบบบำบัดน้ำเสียให้สมดุลกับปริมาณอาหาร (BOD) โดยการควบคุมการ Returned Sludge เป็นหลัก ทั้งนี้สามารถพิจารณาการควบคุมได้จากค่า F/M ratio ที่ควรอยู่ที่ 0.23-0.25 วัน (แล้วแต่ระบบ) และ MLSS อยู่ที่ 3,000 มิลลิกรัม/ลิตร

ทีเคเอ็น (TKN) สามารถลดลงได้โดยการสนับสนุนปัจจัยการเติบโตของจุลินทรีย์ 2 ชนิด ที่ทำให้เกิดปฏิกิริยาไนตริฟิเคชัน (เปลี่ยน TKN ให้เป็นสารอื่น) ได้แก่ *Nitrosomonas* และ *Nitrobacter* โดยปฏิกิริยาดังกล่าวเป็นการเปลี่ยนแอมโมเนีย (NH<sub>3</sub>) และสารอินทรีย์ไนโตรเจน (Organic nitrogen) ให้เป็น Nitrite (NO<sub>2</sub>) และ Nitrate (NO<sub>3</sub>) ทั้งนี้ผู้จัดทำรายงานขอเสนอแนวทางการแก้ไขเบื้องต้น โดยปรับค่าการทำงานของระบบบำบัดน้ำเสียให้มีค่าพารามิเตอร์ต่างๆ ที่เหมาะสมกับจุลินทรีย์ทั้ง 2 ชนิด ดังต่อไปนี้ 1. ควบคุมอายุสลัดจ์ ให้อยู่ระหว่าง 3-5 วัน 2. ปรับ pH ให้อยู่ในสภาพเป็นกลาง และ 3. ตรวจสอบ/ควบคุมค่าออกซิเจนละลายน้ำให้อยู่ระหว่าง 2-3 mg/L

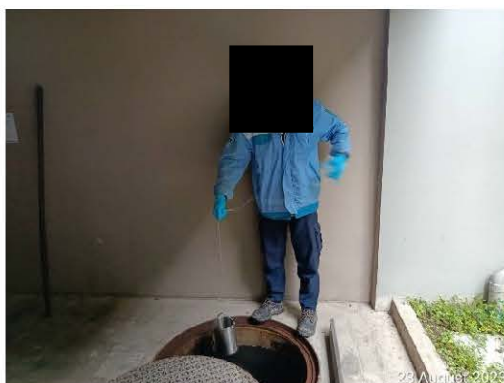
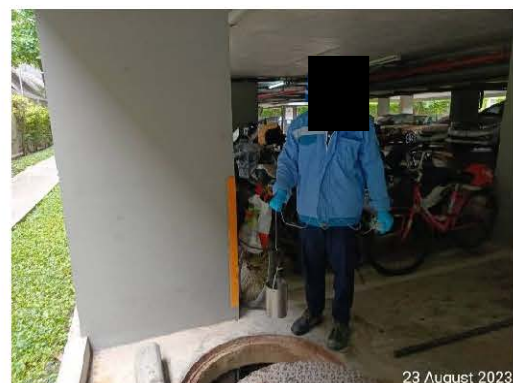
ภาพที่ 3.5.4-1 การเก็บตัวอย่างคุณภาพน้ำใช้

จากการตรวจวิเคราะห์หาเชื้อ Escherichia coli (E coli) ในน้ำใช้ บริเวณถังเก็บน้ำชั้นใต้ดิน อาคาร A ถังเก็บน้ำชั้นใต้ดิน อาคาร B และถังเก็บน้ำชั้นใต้ดิน อาคาร C ระหว่างเดือนกรกฎาคม ถึง ธันวาคม พ.ศ. 2566 พบว่าคุณภาพน้ำใช้ทุกบริเวณมีค่าอยู่ในเกณฑ์ค่ามาตรฐานตามเกณฑ์กำหนดคุณภาพน้ำประปา ของการประปานครหลวง ทุกช่วงเวลา

ถังเก็บน้ำชั้นใต้ดิน อาคาร A

ถังเก็บน้ำชั้นใต้ดิน อาคาร B

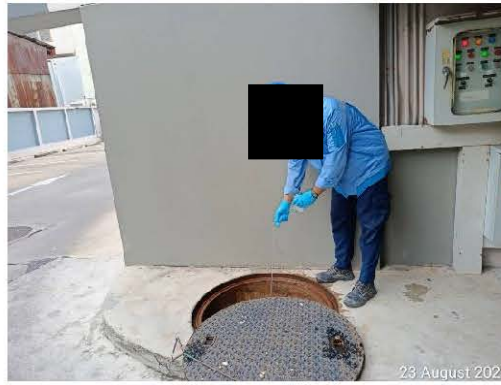
ภาพที่ 3.5.4-1 (ต่อ) การเก็บตัวอย่างคุณภาพน้ำใช้

ถังเก็บน้ำชั้นใต้ดิน อาคาร C

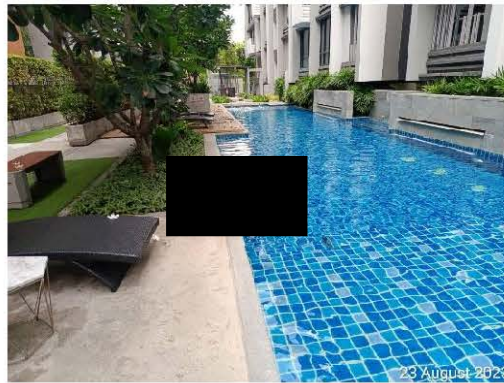
ภาพที่ 3.5.5-1 การเก็บตัวอย่างน้ำสระว่ายน้ำ

ตามมาตรการติดตามตรวจสอบผลกระทบสิ่งแวดล้อมโครงการเอสตา งามอินทรา กำหนดให้โครงการต้องเก็บตัวอย่าง และตรวจวิเคราะห์คุณภาพน้ำสระว่ายน้ำ โดยจำแนกความถี่การเก็บตัวอย่างได้ 3 ความถี่ ได้แก่ 1. ความถี่วันละ 2 ครั้ง โดยมีพารามิเตอร์ที่ต้องตรวจวิเคราะห์ประกอบไปด้วยค่าความเป็นกรด-ด่าง (pH) และคลอรีนอิสระ (Free Chlorine) 2. ความถี่เดือนละ 1 ครั้ง โดยมีพารามิเตอร์ที่ต้องตรวจวิเคราะห์ประกอบไปด้วยปริมาณโคลิฟอร์มทั้งหมด (Total Coliform bacteria) และปริมาณฟิคอลโคลิฟอร์ม (Fecal Coliform bacteria) และ 3. ความถี่ปีละ 1 ครั้ง โดยมีพารามิเตอร์ที่ต้องตรวจวิเคราะห์ประกอบไปด้วยคลอรีนรวม (Combine Chlorine) อัลคาไลน์ตี (Alkalinity) ความกระด้างแคลเซียม (Calcium Hardness) กรดไซยานูริก (Cyanuric Acid) คลอไรด์ (Chloride) แอมโมเนีย (Ammonia) ไนเตรต (Nitrate) Escherichia coli Staphylococcus aureus และ Pseudomonas aeruginosa ทั้งนี้ระหว่างเดือนกรกฎาคม ถึง ธันวาคม พ.ศ. 2566 โครงการได้มีการเก็บตัวอย่าง และตรวจวิเคราะห์คุณภาพน้ำสระว่ายน้ำอย่างครบถ้วนจำนวน 1 ความถี่ คือ ความถี่ปีละ 1 ครั้ง สำหรับความถี่วันละ 2 ครั้ง และเดือนละ 1 ครั้ง โครงการได้มีการตรวจวัดเพียงบางส่วน (เปลี่ยนแปลงความถี่) โดยแสดงดังภาพที่ 3.5.5-1 การเก็บตัวอย่างน้ำสระว่ายน้ำ

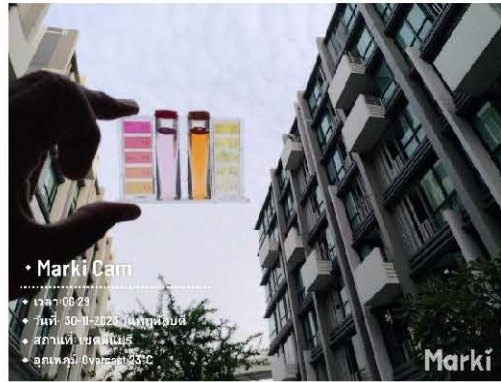
ภาพที่ 3.5.5-2 การตรวจวัด pH และ CL2 สระว่ายน้ำน้ำ

ตามมาตรการติดตามตรวจสอบผลกระทบสิ่งแวดล้อมโครงการเอสต้า รามอินทรา กำหนดให้โครงการต้องมีการเก็บตัวอย่างและตรวจวิเคราะห์คุณภาพน้ำบริเวณสระว่ายน้ำของโครงการเป็นประจำทุกวัน วันละ 2 ครั้ง ครอบคลุมพื้นที่บริเวณส่วนลึกและตื้น สำหรับพารามิเตอร์ที่กำหนดให้ตรวจวิเคราะห์ ได้แก่ ค่าความเป็นกรด-ด่าง (pH) และคลอรีนอิสระ (Free Chlorine) (ภาพที่ 3.5.5-2 การตรวจวัด pH และ Cl<sub>2</sub> สระว่ายน้ำ) ทั้งนี้ ปัจจุบันโครงการมีการปฏิบัติตามข้อกำหนดเป็นส่วนใหญ่ โดยโครงการมีการตรวจวิเคราะห์โดยใช้ pH Test Kit และ Chlorine Test Kit และมีความถี่ทุกวัน วันละ 1 ครั้ง โดยผลการตรวจวัดแสดงดัง ภาคผนวก ง-4 ใบรายงานการตรวจสอบสระว่ายน้ำ
