รายงานแผนและผลการดำเนินงานด้านการฟื้นฟูพื้นที่ทำเหมือง

เรื่อง รายงานการฟื้นฟูและแผนการฟื้นฟูพื้นที่ทำเหมืองประจำปี 2566

รายงานการฟื้นฟูและแผนการฟื้นฟูพื้นที่ทำเหมือง
โดยการปลูกต้นไม้ การปรับสภาพพื้นที่และการพัฒนาหน้าเหมือง
ประทานบัตรที่ 33104/15926

ห้างหุ้นส่วนจำกัด ศิริเฟลด์สปาร์
ที่ตำบลกรุงชิง อำเภอนบพิตำ จังหวัดนครศรีธรรมราช

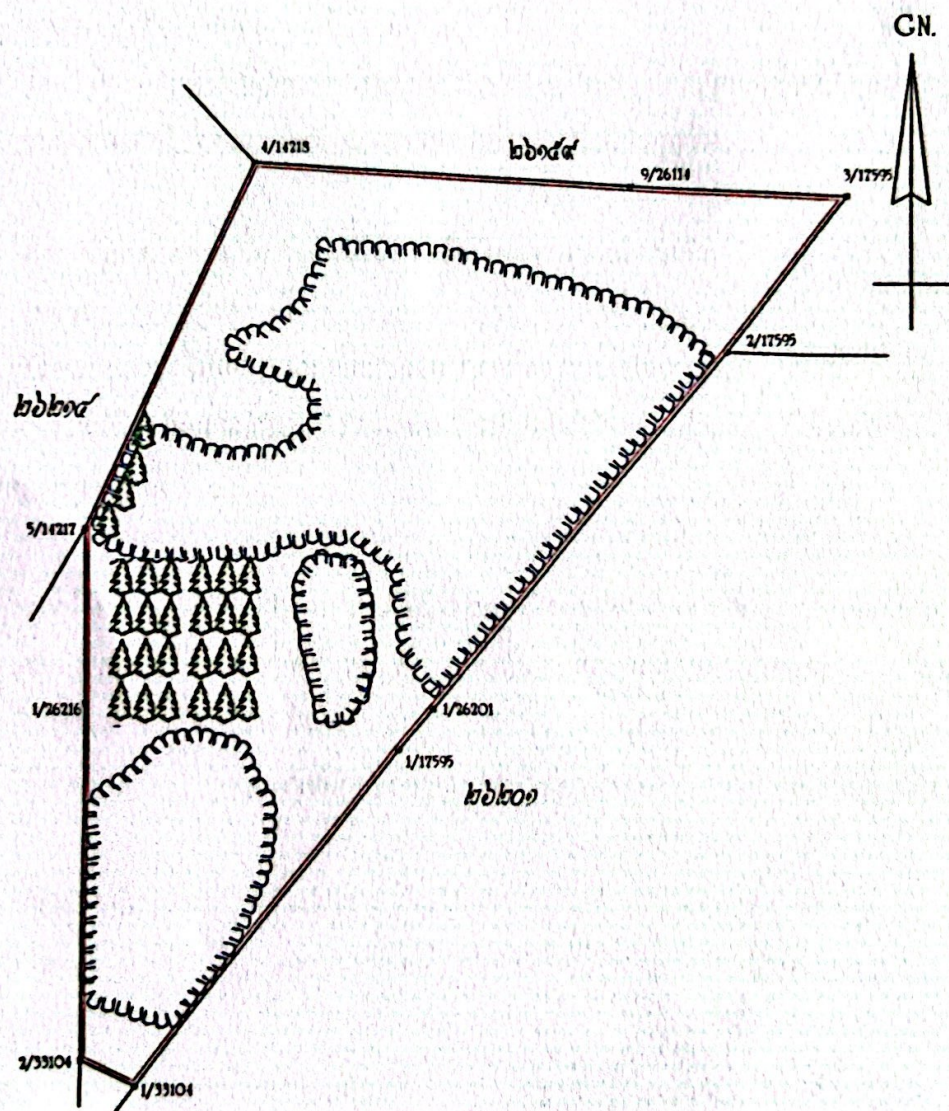
4. ผลการดำเนินงานในช่วง 3 ปีที่ผ่านมา (พร้อมแนบแผนผังแสดงพื้นที่ดำเนินการปรับปรุงและฟื้นฟูสภาพการทำเหมือง และภาพถ่ายการดำเนินงาน)

- พื้นที่หน้าเหมืองส่วนใหญ่ยังคงใช้ในการผลิต โดยมีการปรับลดความชันของหน้าเหมือง พัฒนาหน้าเหมืองเป็นขั้นบันได เพื่อความปลอดภัย

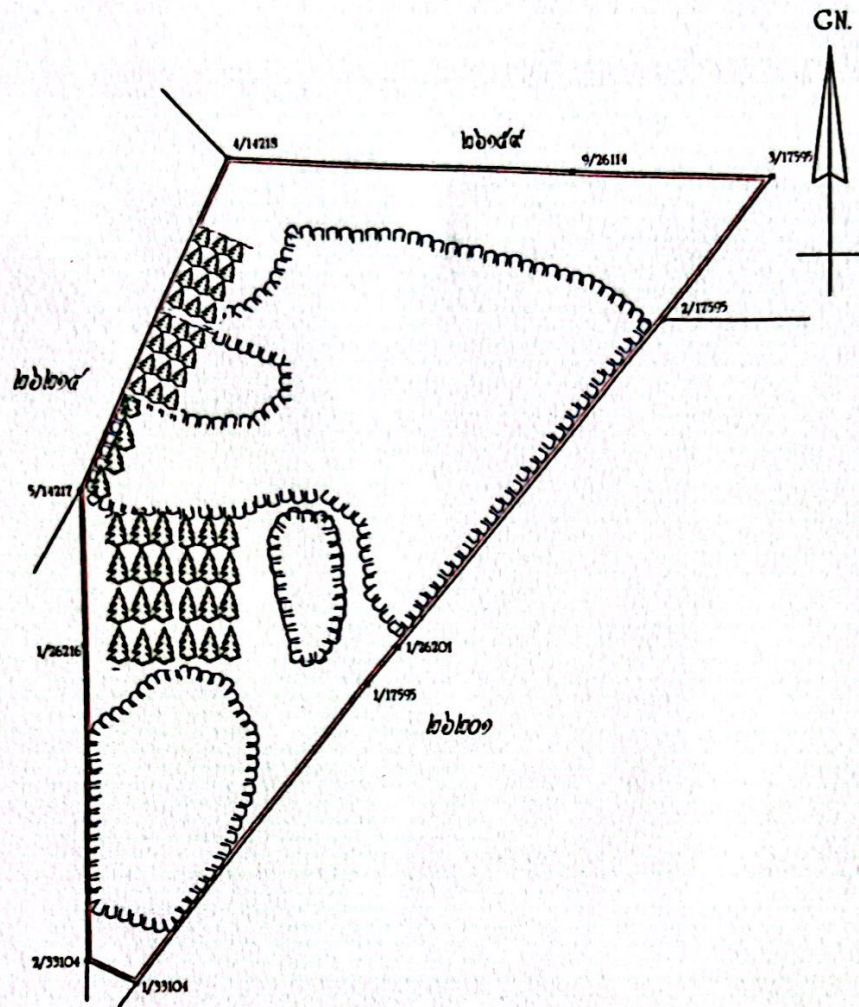
5.1 แผนการดำเนินงานที่จะจัดทำในช่วง 3 ปีข้างหน้า (พร้อมแนบแผนผังแสดงตำแหน่งที่จะดำเนินการใน 3 ปีข้างหน้า)

พื้นที่หน้าเหมืองส่วนใหญ่ยังคงใช้ในการผลิต โดยจะมีการปรับลดความชันของหน้าเหมือง พัฒนาหน้าเหมืองเป็นขั้นบันได เพื่อความปลอดภัย

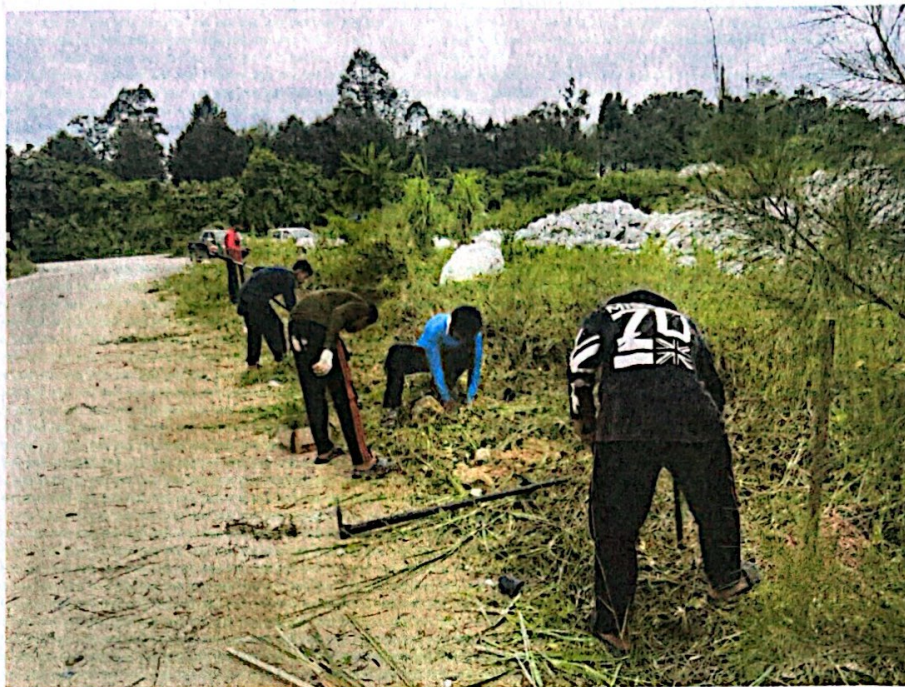
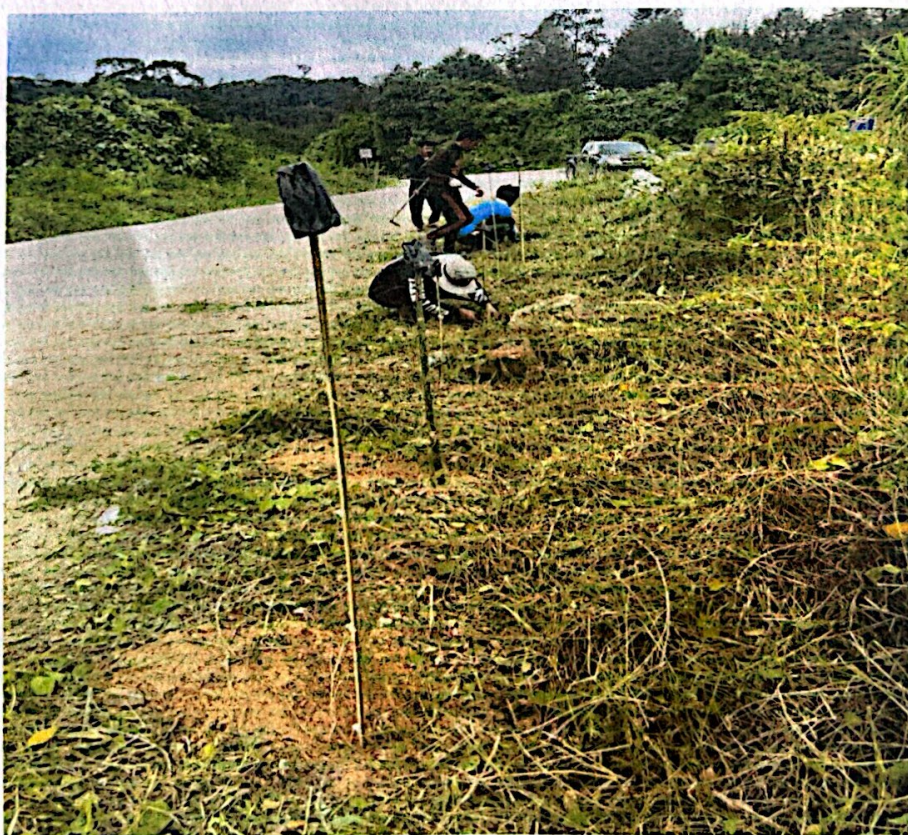
มีการปลูกต้นไม้เป็นแนวกันฝุ่นบริเวณลานกองแร่ และเส้นทางขนส่งแร่

วิธีดำเนินการ ปลูกต้นไม้ประดับเป็นแนวภายในพื้นที่ที่ไม่ทำเหมืองแล้วข้างลาน
กองแร่ ส่วนพื้นที่ที่ยังไม่ใช้ประโยชน์ในการทำเหมือง ยังคงมีสภาพพื้นที่เดิม
เพื่อรักษาภูมิทัศน์และกรองฝุ่นละออง

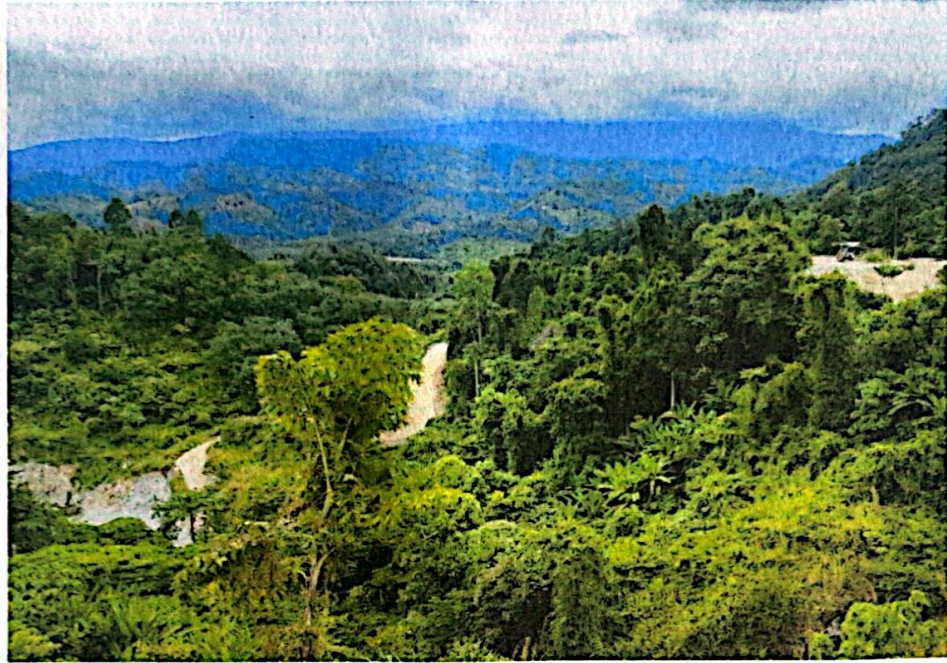
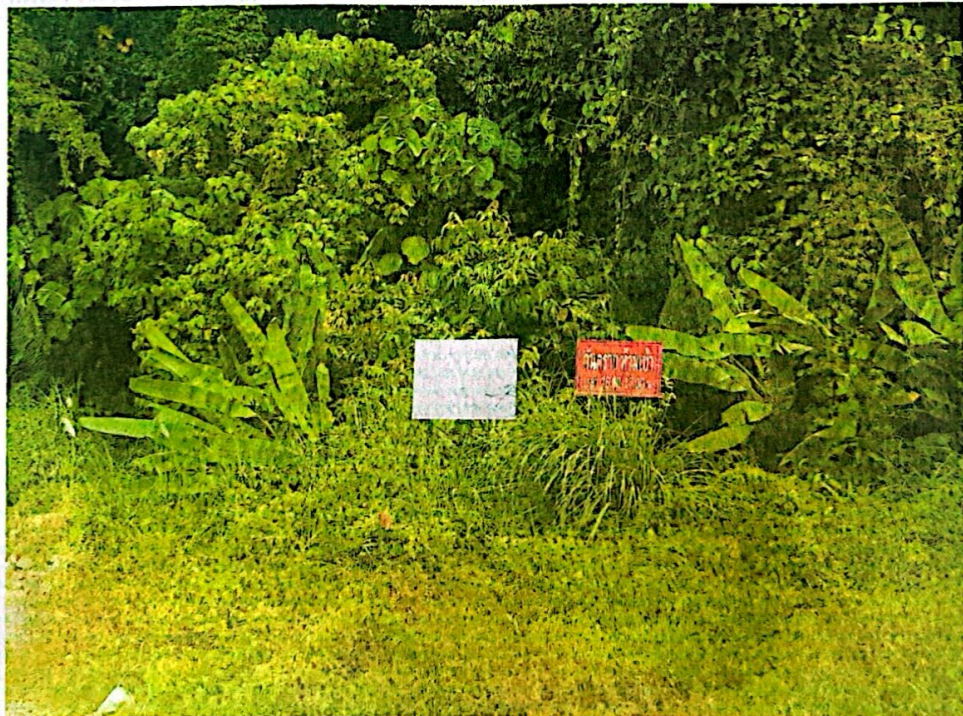
พื้นที่ว่างเว้นจากการทำเหมืองยังคงเป็นสภาพพื้นที่เดิม

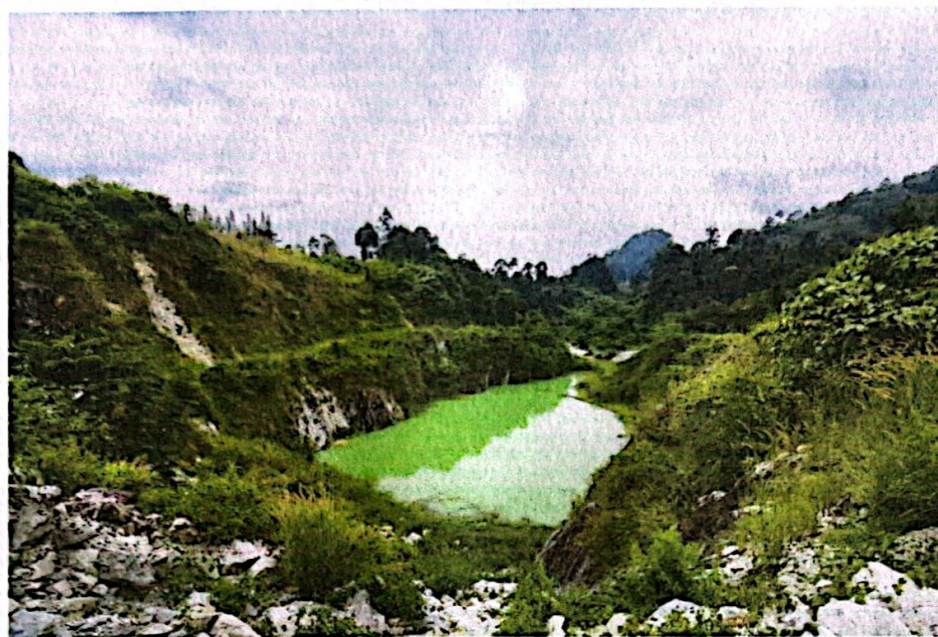
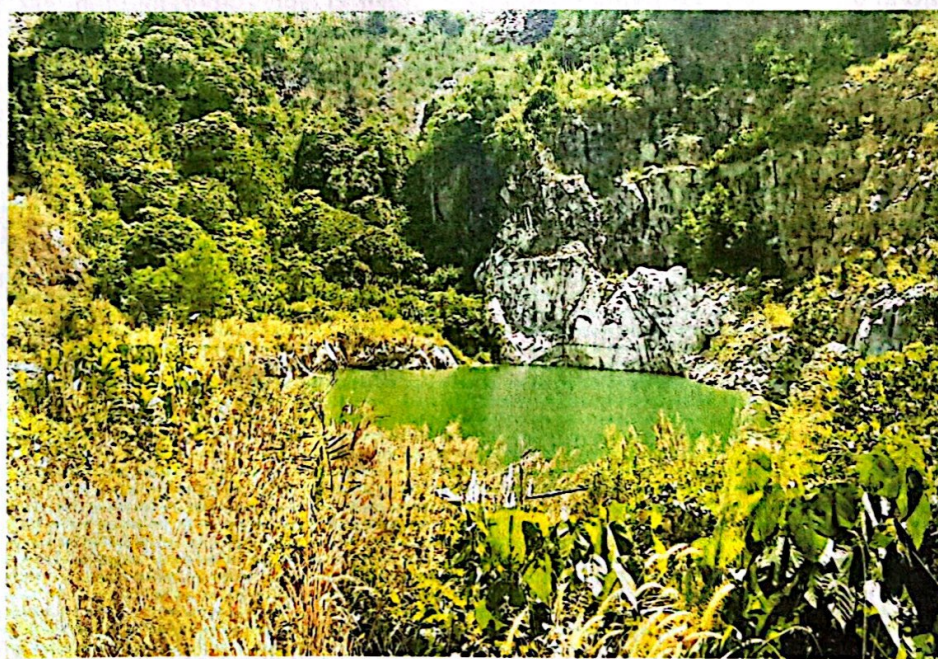
มีบ่อดักตะกอนเพื่อรองรับน้ำจากหน้าเหมืองช่วงหน้าฝน

วิธีดำเนินการ มีการขุดบ่อดักตะกอนเพื่อรองรับน้ำบริเวณพื้นที่เขตประทานบัตร

และพื้นที่เก็บกองแร่ พร้อมทำคันทำนบดิน

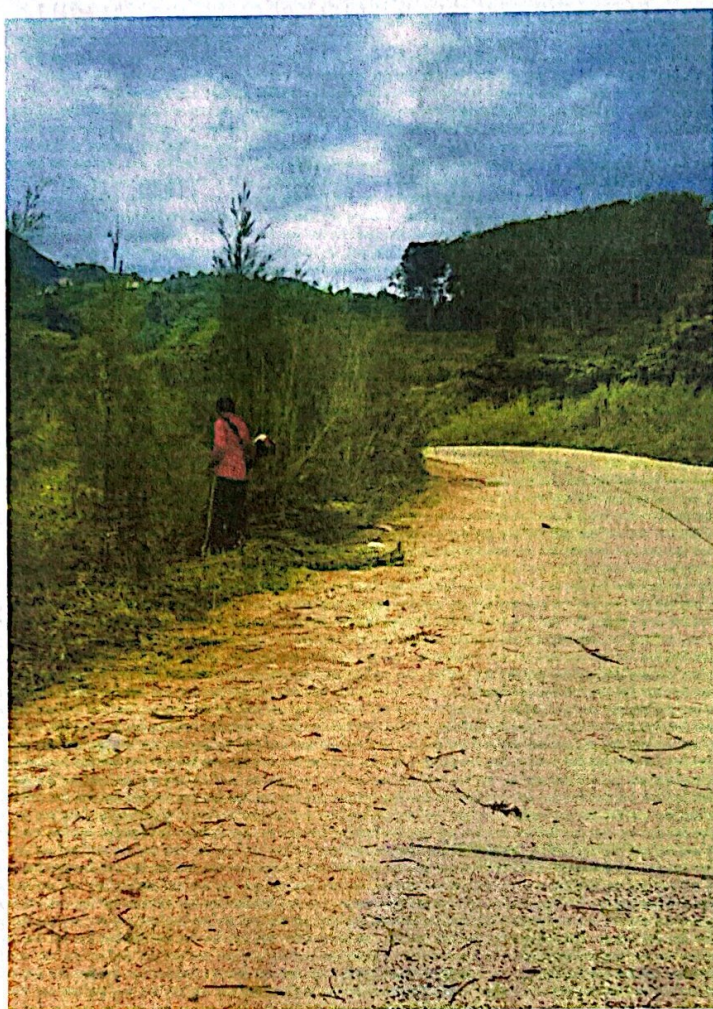
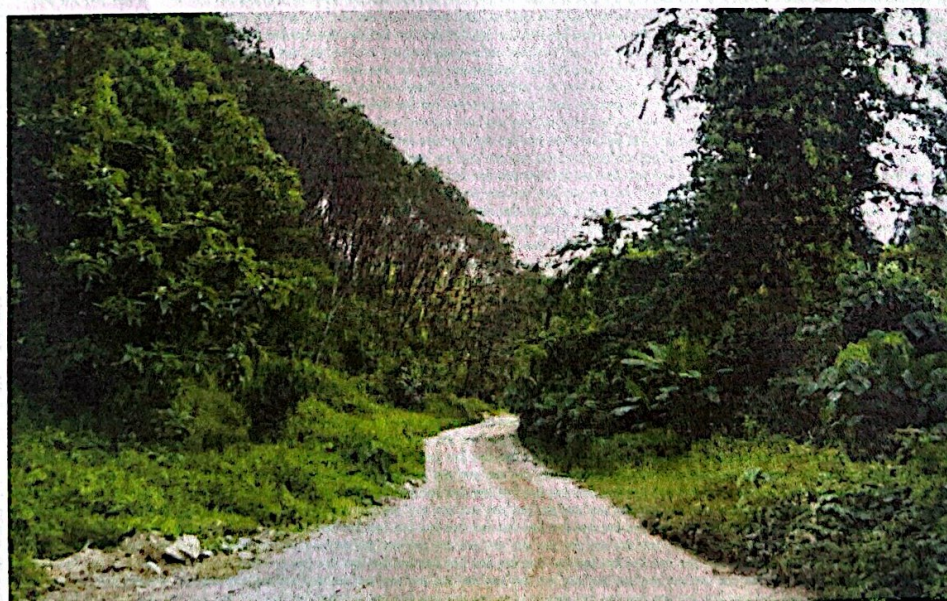
เส้นทางขนส่งแร่มีการทำถนนคอนกรีตและบดอัดแน่นก่อนขึ้นถนนสาธารณะ

วิธีดำเนินการ ปัจจุบันเปลือกดินและเศษหินนำไปถมเส้นทางเพื่อใช้ในการปรับถนนและพัฒนาเส้นทางในเขตเหมืองแร่
