## บทที่ 3

ผลการดำเนินงานตามมาตรการ  
ติดตามตรวจสอบคุณภาพสิ่งแวดล้อม

### ผลการปฏิบัติตามมาตรการติดตามตรวจสอบ ผลกระทบสิ่งแวดล้อม

บริษัท เอสจีเอส (ประเทศไทย) จำกัด ได้ดำเนินการติดตามตรวจสอบผลกระทบสิ่งแวดล้อม โครงการโรงพยาบาล ซีจีเอส ลำลูกกา ของ บริษัท โรงพยาบาลซีจีเอส ลำลูกกา จำกัด ในระยะดำเนินการ ระหว่างเดือนกรกฎาคม-ธันวาคม พ.ศ. 2566 ตามแผนการดำเนินงานที่กำหนดไว้ ซึ่งมีรายละเอียดดังนี้

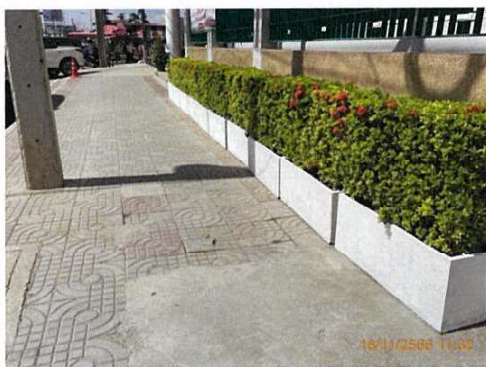
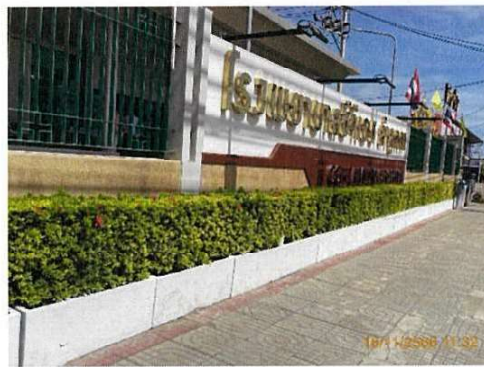
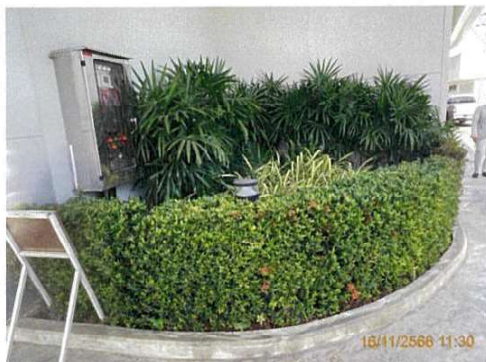
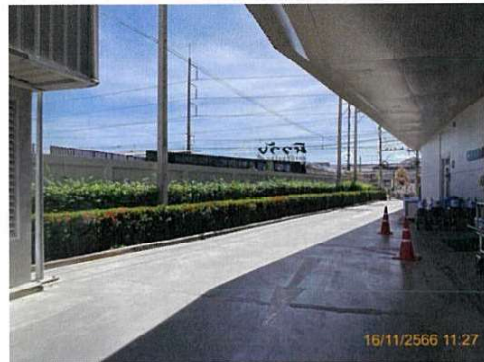
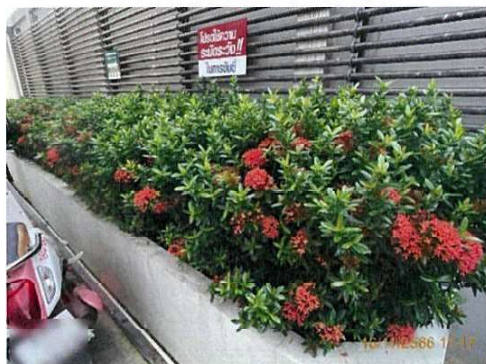
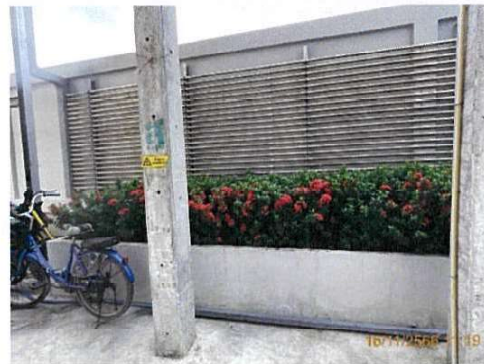
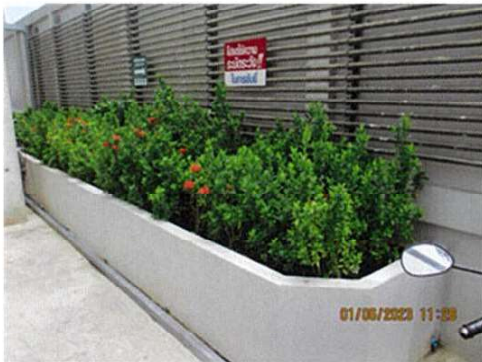
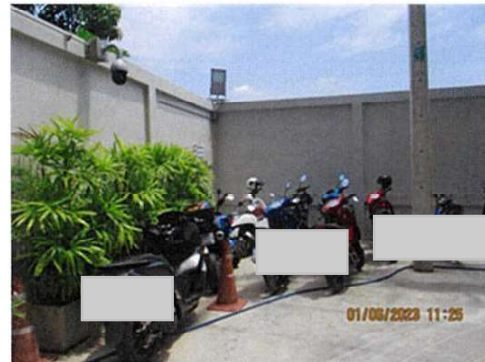
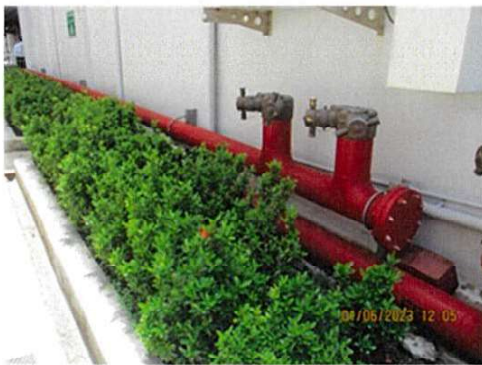
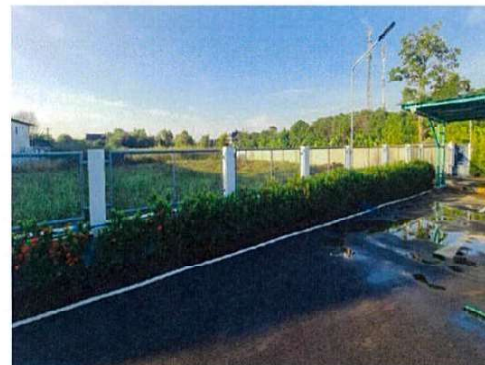
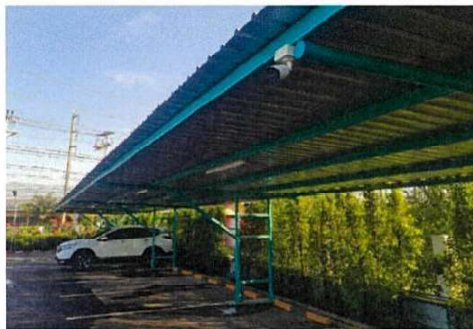
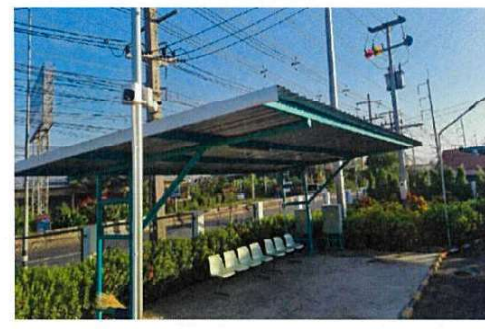
ภาพถ่ายที่ 3.4.1-1 พื้นที่สีเขียวของโครงการ

จากการติดตามตรวจสอบพบว่าโครงการมีเจ้าหน้าที่ฝ่ายแม่บ้านรับผิดชอบดูแล บำรุงรักษาพื้นที่สีเขียว บริเวณด้านข้างและด้านหน้าโครงการ โดยกำหนดขั้นตอนการปฏิบัติงานไว้ใน Work Instruction งานสวน แผนกแม่บ้าน- ชกรีฑ ให้รดน้ำต้นไม้ทุกวัน ดูแลตัดแต่งต้นไม้เล็ก สัปดาห์ละ 1 ครั้ง ใส่ปุ๋ยต้นไม้เดือนละ 1 ครั้ง ฉีดยาฆ่าแมลงต้นไม้เดือนละ 1 ครั้ง และตรวจสอบพร้อมบันทึกการตรวจงานสวนประจำเดือนเพื่อให้พื้นที่สีเขียวบริเวณต่างๆ ให้อยู่ในสภาพดีอยู่เสมอ รายละเอียดดังเอกสารแนบที่ 5 Layout พื้นที่สีเขียวของโครงการ เอกสารแนบที่ 6 Work Instruction งานสวน แผนกแม่บ้าน-ชกรีฑ และเอกสารแนบที่ 7 ตารางการตรวจงานสวน และภาพถ่ายที่ 3.4.1-1

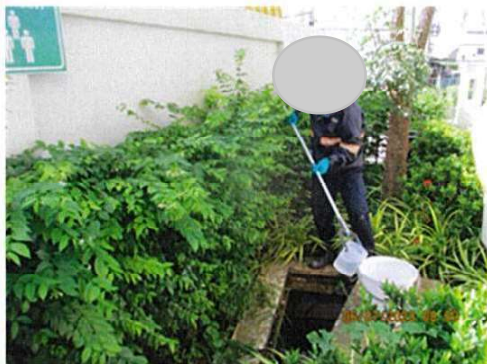
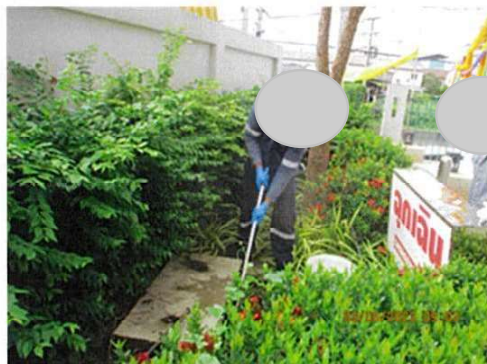
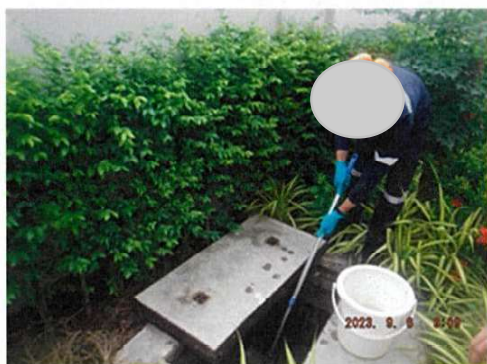
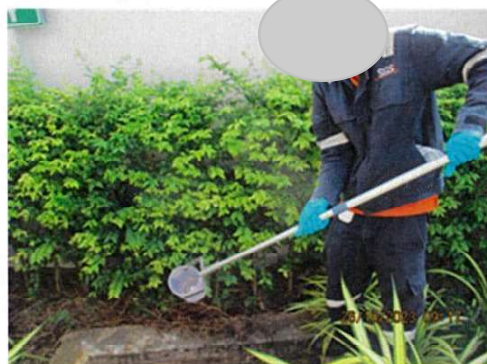
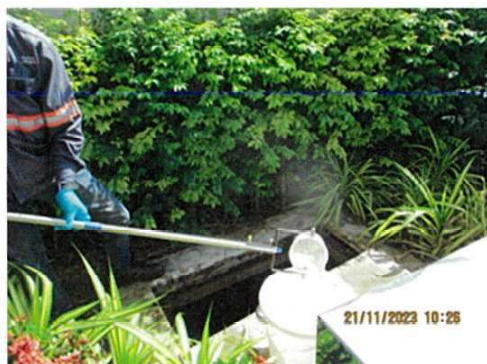
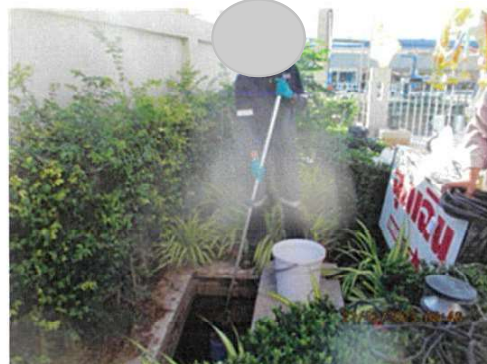
ภาพถ่ายที่ 3.4.5-1

การเก็บตัวอย่างน้ำทิ้ง โครงการโรงพยาบาลซีจีเอส ลำลูกกา ของ บริษัท โรงพยาบาลซีจีเอส ลำลูกกา จำกัด ในระยะดำเนินการ ระหว่างเดือนกรกฎาคม-ธันวาคม พ.ศ. 2566

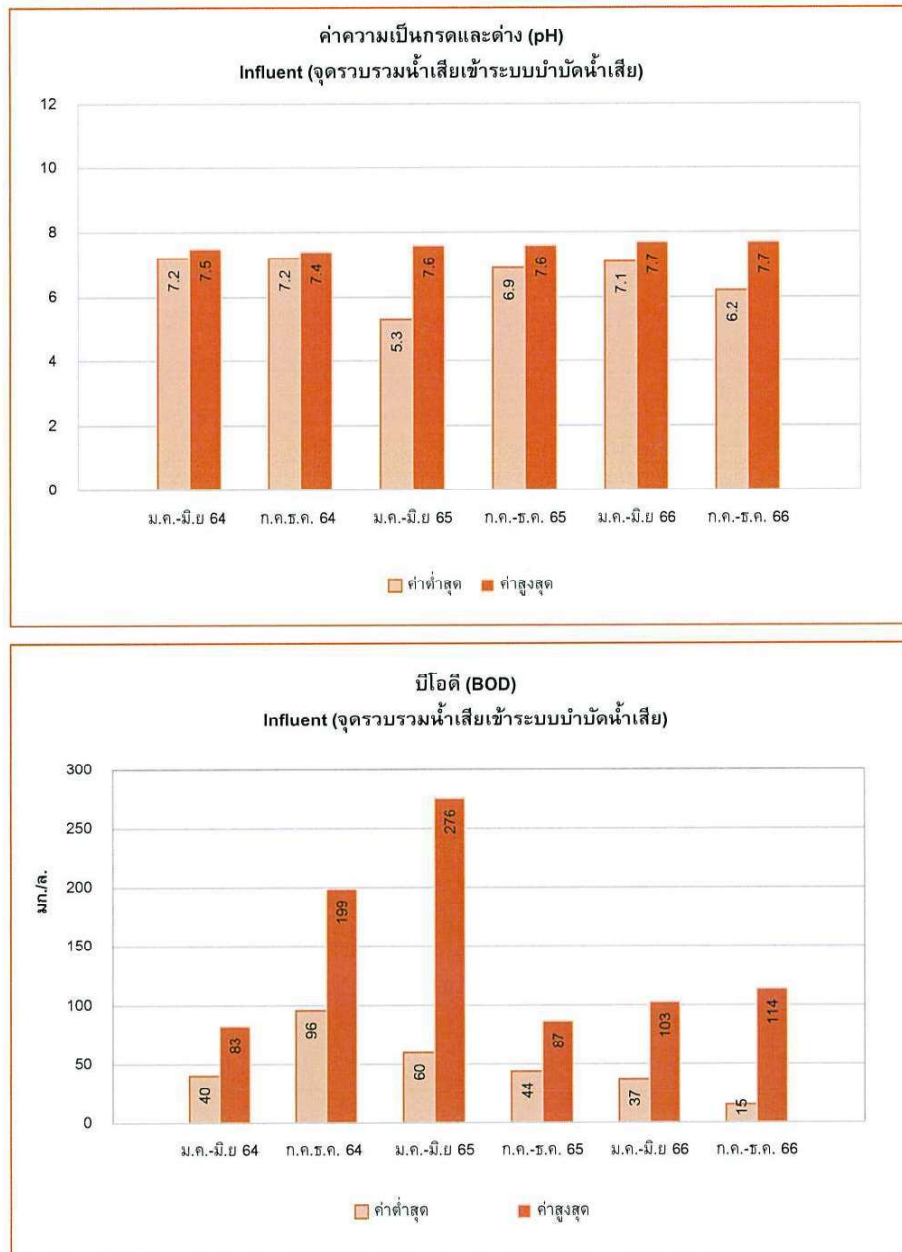
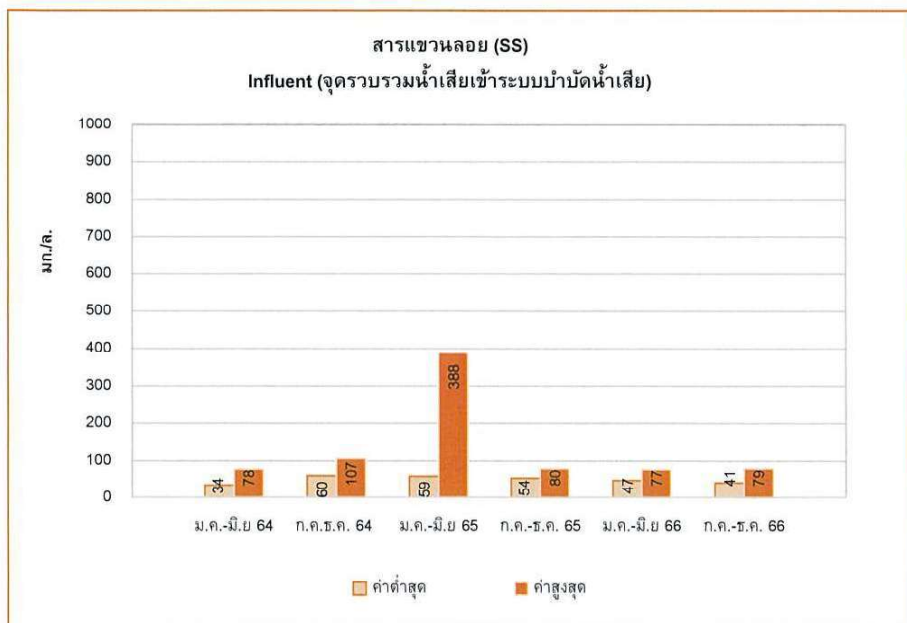
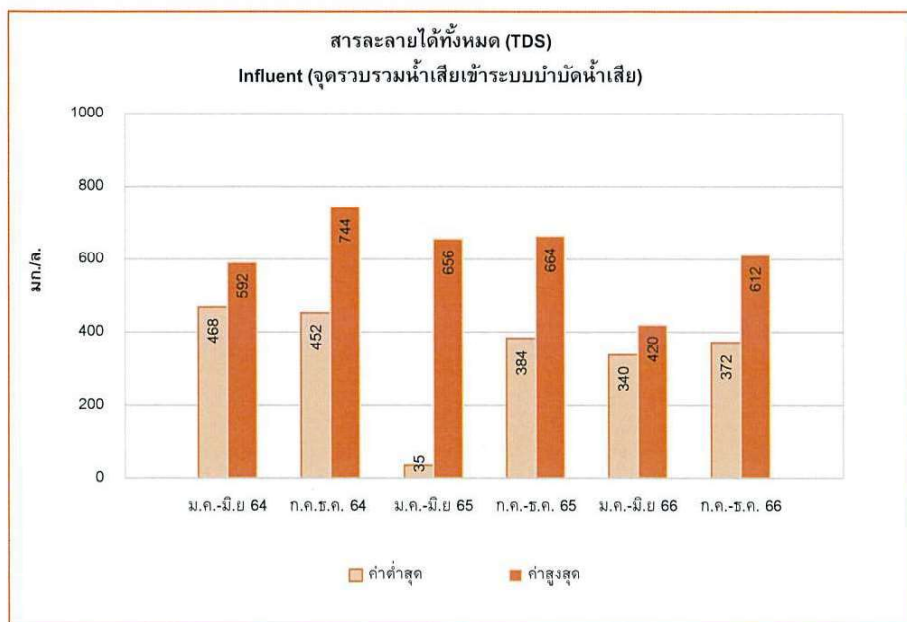
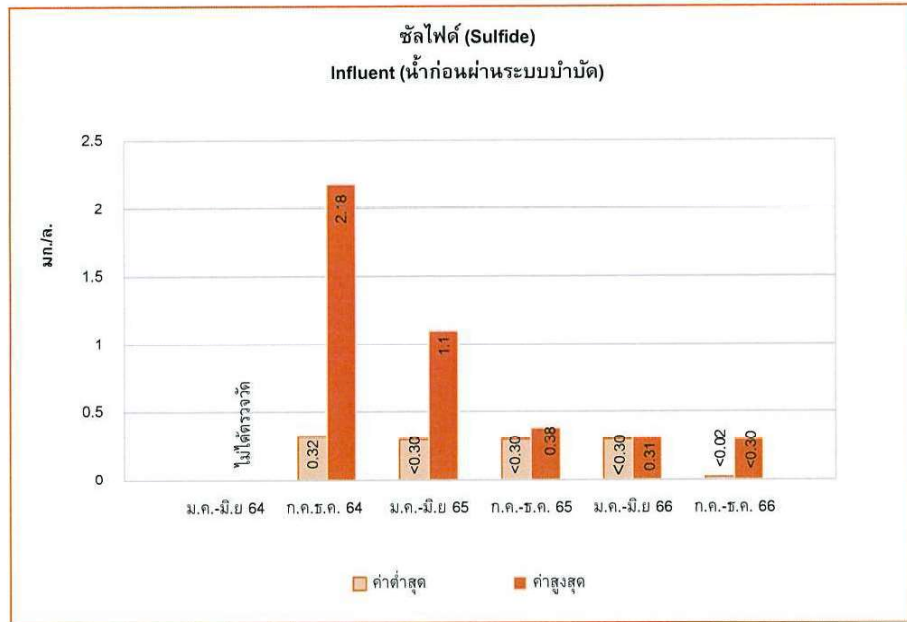
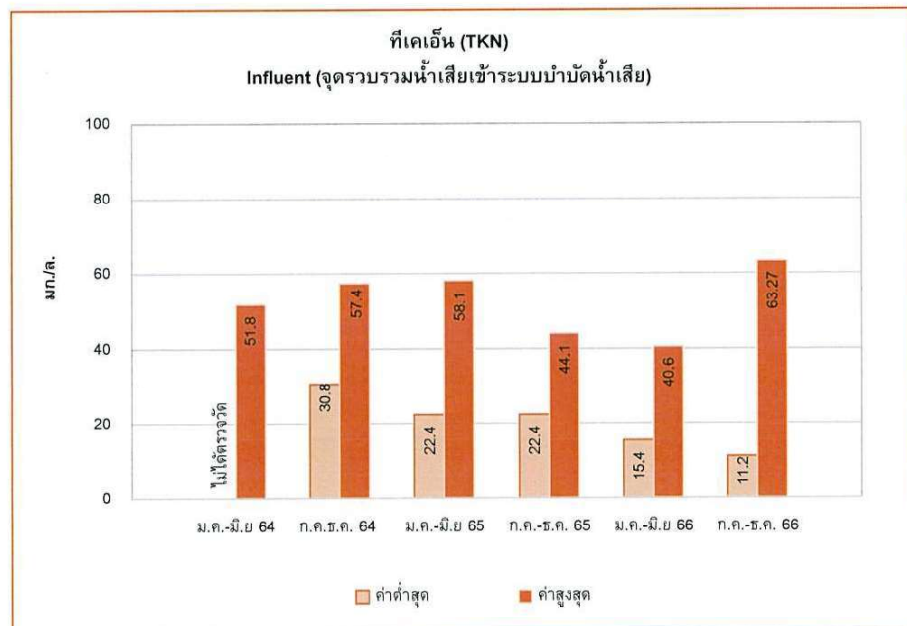
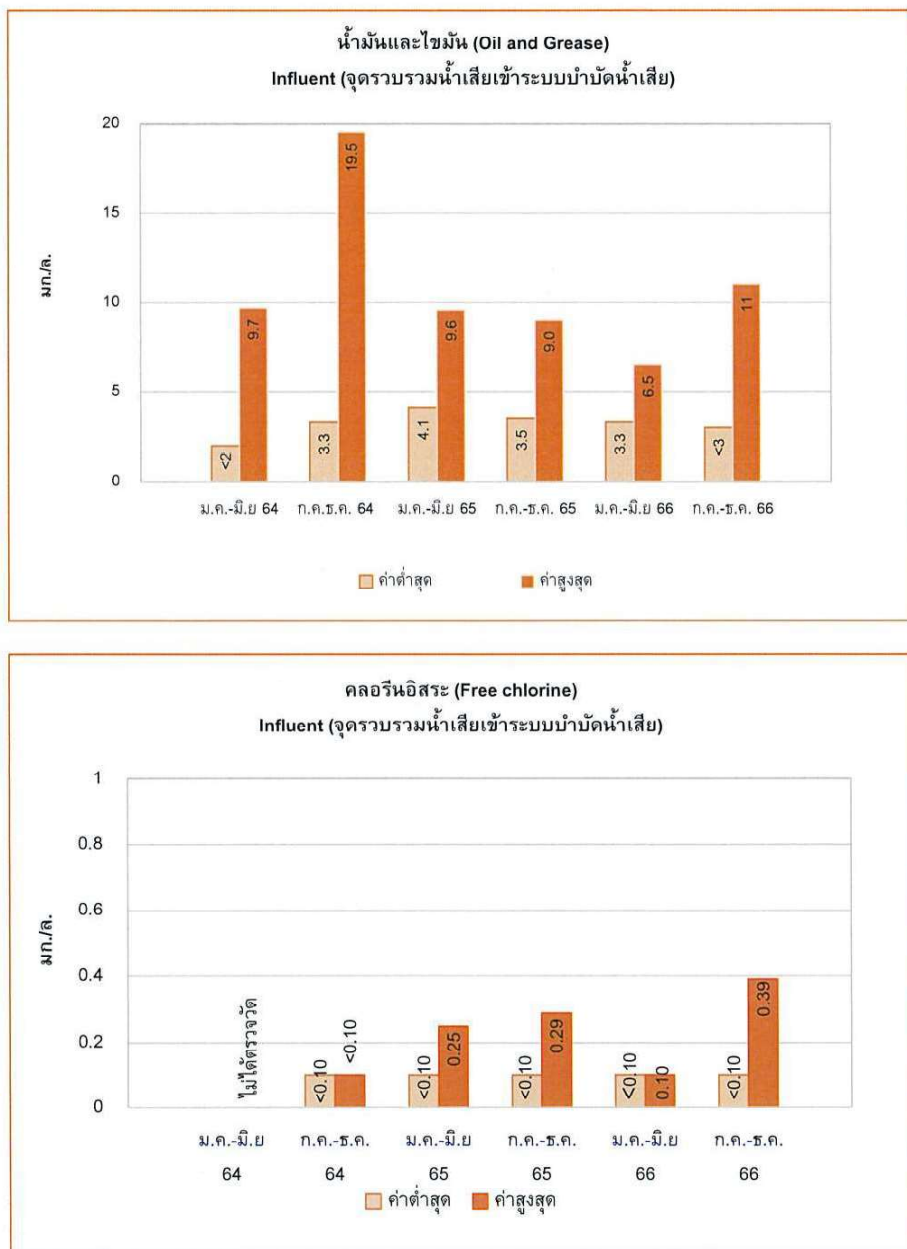
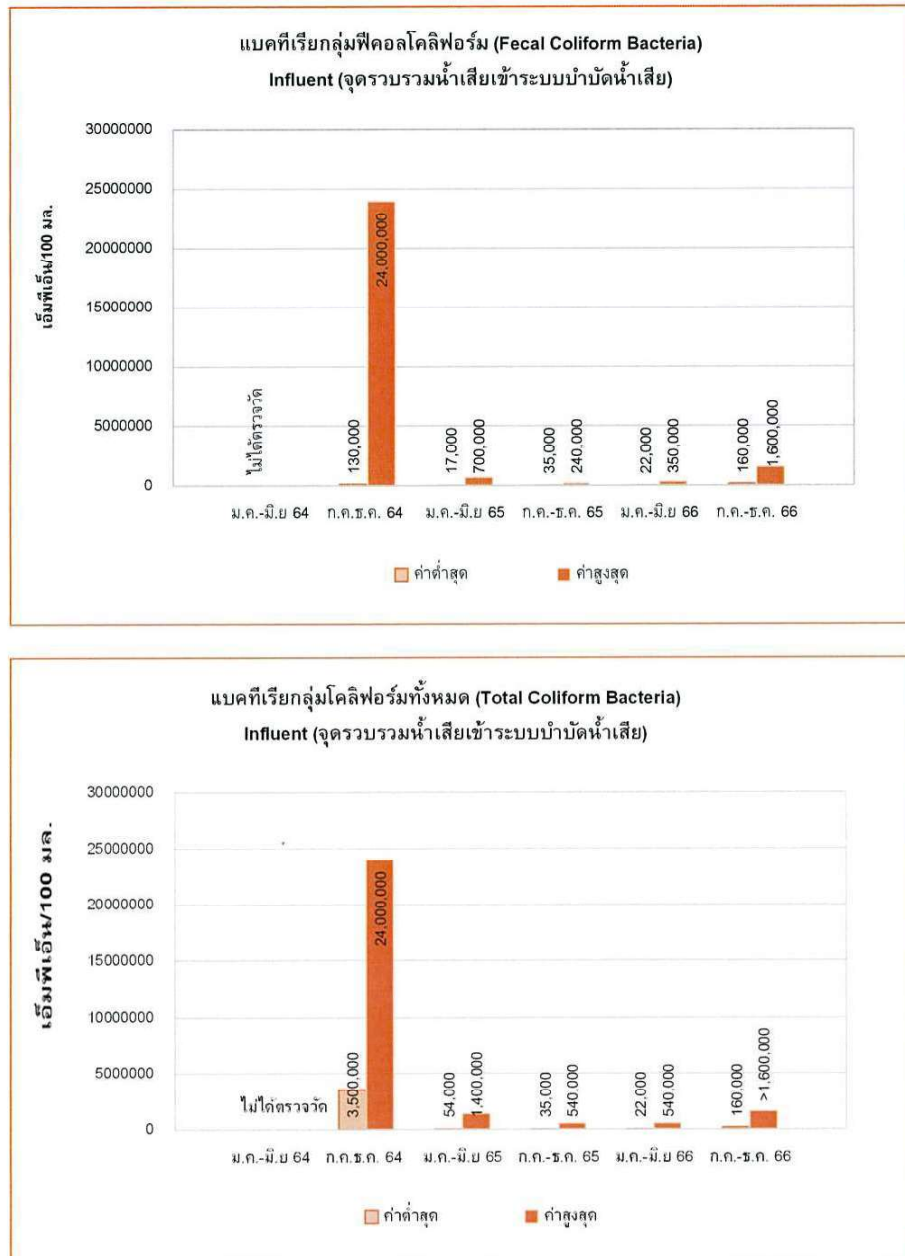
รูปที่ 3.4.5-1 กราฟเปรียบเทียบผลการตรวจวิเคราะห์คุณภาพน้ำทิ้งของจุดรวบรวมน้ำเสียเข้าระบบบำบัดน้ำเสีย ระหว่างปี พ.ศ. 2564 - 2566 โครงการโรงพยาบาลซีจีเอช ลำลูกกา ของบริษัท โรงพยาบาลซีจีเอช ลำลูกกา จำกัด ในระยะดำเนินการ

เมื่อเปรียบเทียบผลการตรวจวิเคราะห์คุณภาพน้ำทิ้งจากจุดรวมน้ำเสียเข้าระบบบำบัดน้ำเสียระหว่างปี พ.ศ. 2564-2566 พบว่าผลการตรวจวัดส่วนใหญ่มีค่าเปลี่ยนแปลงขึ้น-ลง ไม่แน่นอน ยกเว้นผลการตรวจวัดความเป็นกรดและด่าง (pH) มีค่าไม่ค่อยเปลี่ยนแปลง รายละเอียดสรุปผลการตรวจวัดคุณภาพน้ำทิ้งแสดงดังตารางที่ 3.4.1-4 และรูปที่ 3.4.1-1 สำหรับผลการตรวจวิเคราะห์คุณภาพน้ำทิ้งจากจุดระบายน้ำทิ้งออกจากระบบบำบัดน้ำเสียระหว่างปี พ.ศ. 2565 พบว่าผลการตรวจวัดส่วนใหญ่มีค่าเปลี่ยนแปลงขึ้น-ลง ไม่แน่นอน ยกเว้นผลการตรวจวัดน้ำมันและไขมัน (Fat Oil and Grease) และซัลไฟด์ (Sulfide) ที่มีค่าไม่ค่อยเปลี่ยนแปลง รายละเอียดสรุปผลการตรวจวัดคุณภาพน้ำทิ้งแสดงดังตารางที่ 3.4.1-5 และรูปที่ 3.4.1-2 ในส่วนของคุณภาพน้ำทิ้งจากบ่อพักน้ำทิ้งสุดท้ายก่อนระบายออกสู่ท่อระบายระหว่างปี พ.ศ. 2565 พบว่าผลการตรวจวัดส่วนใหญ่มีค่าเปลี่ยนแปลงขึ้น-ลง ไม่แน่นอนเช่นเดียวกับจุดอื่นๆ ยกเว้นผลการตรวจวัดรายละเอียดสรุปผลการตรวจวัดคุณภาพน้ำทิ้งแสดงดังตารางที่ 3.4.1-6 และรูปที่ 3.4.1-3 และเมื่อนำค่า TDS บริเวณจุดระบายน้ำทิ้งออกจากระบบบำบัดน้ำเสียเปรียบเทียบกับผลการตรวจวิเคราะห์ค่า TDS ของน้ำใช้ ของโครงการโรงพยาบาล

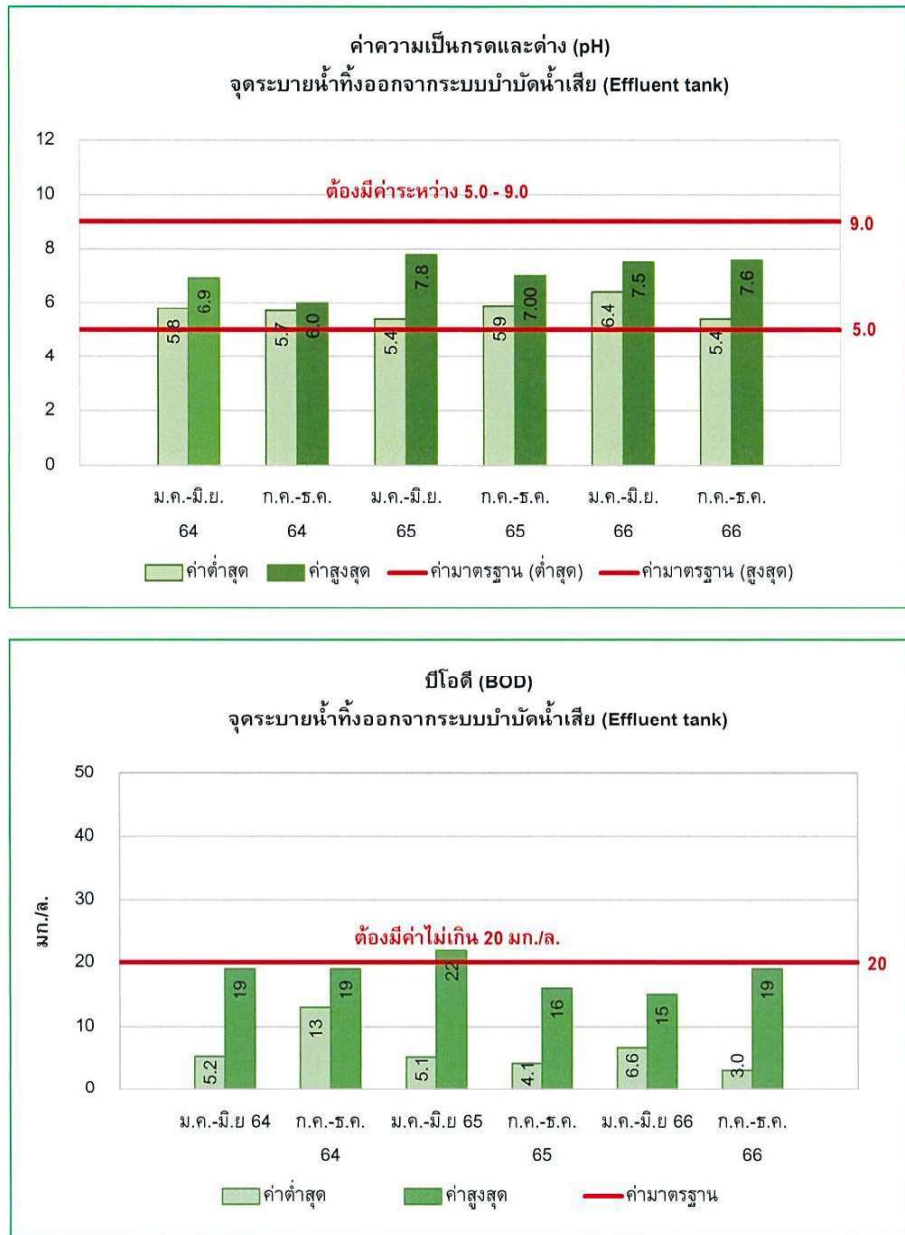
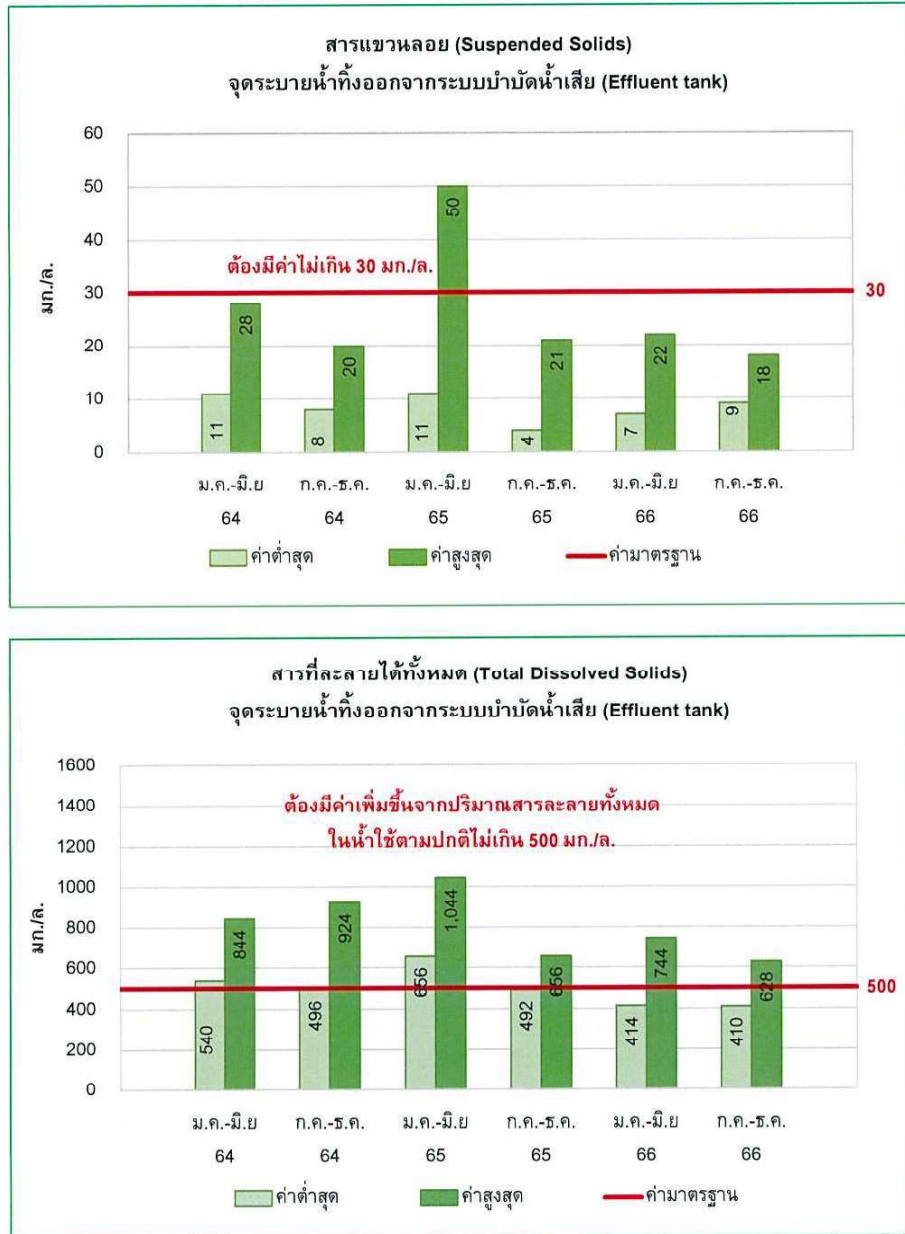
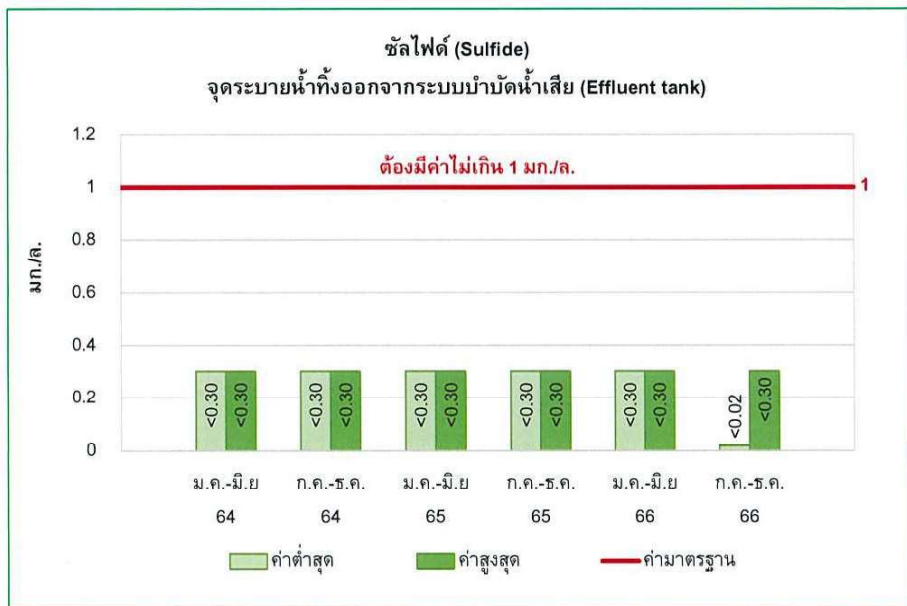
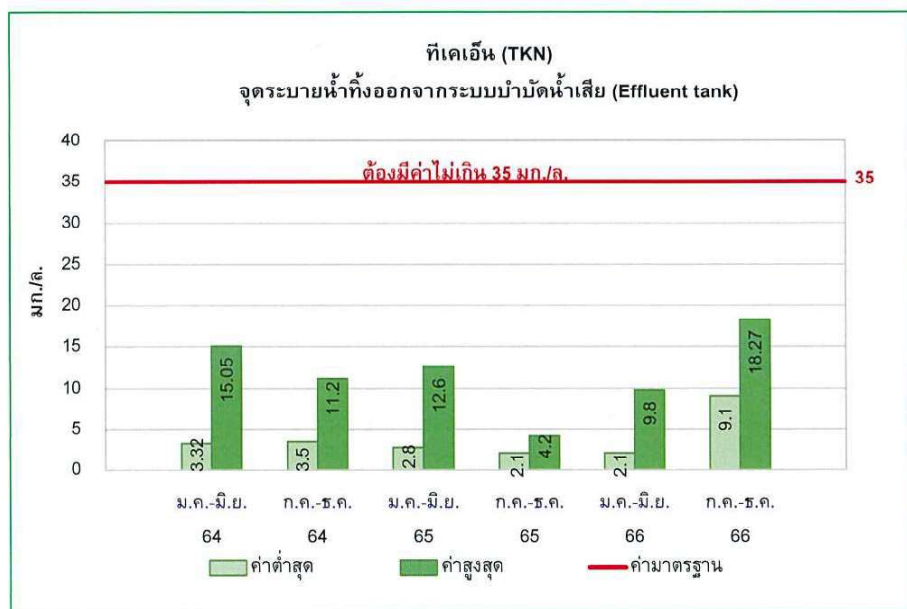
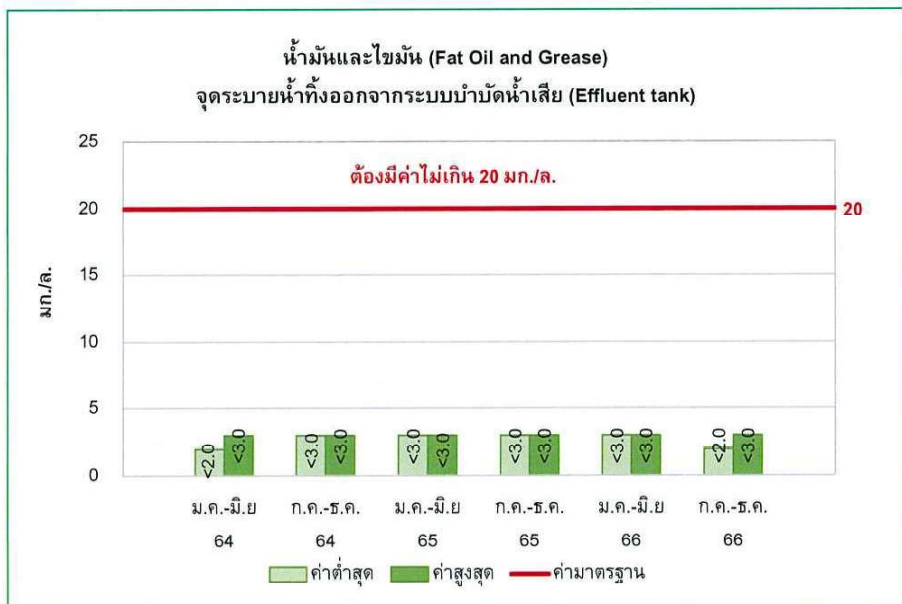
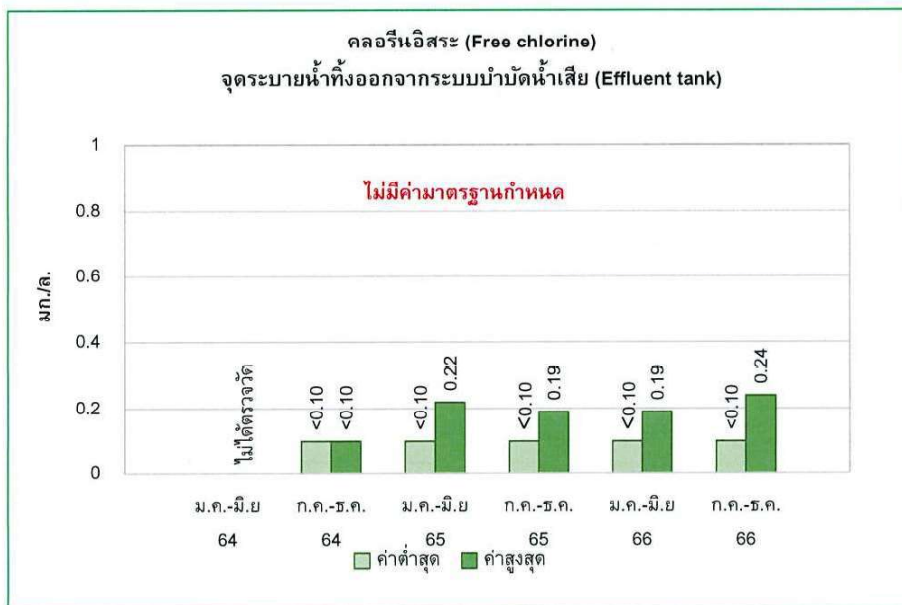
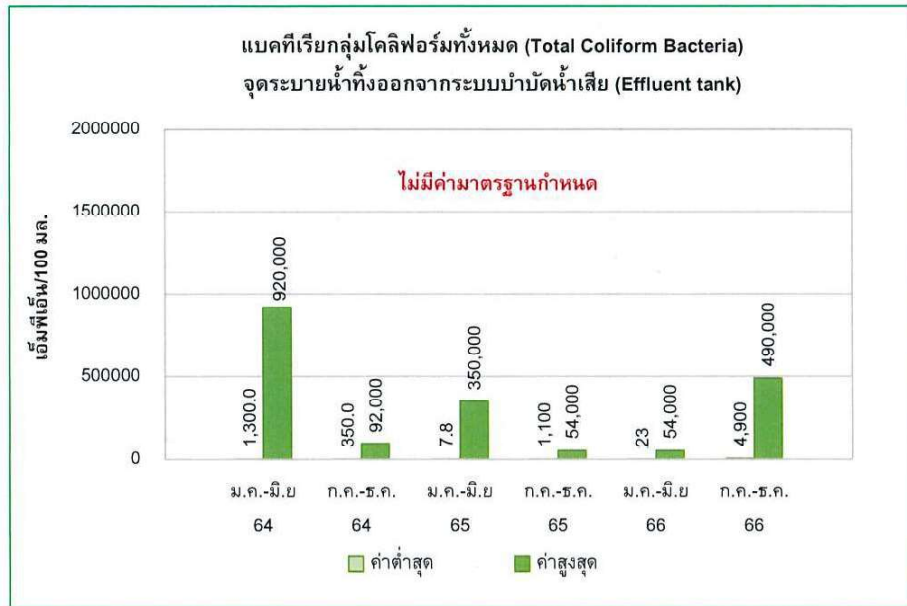
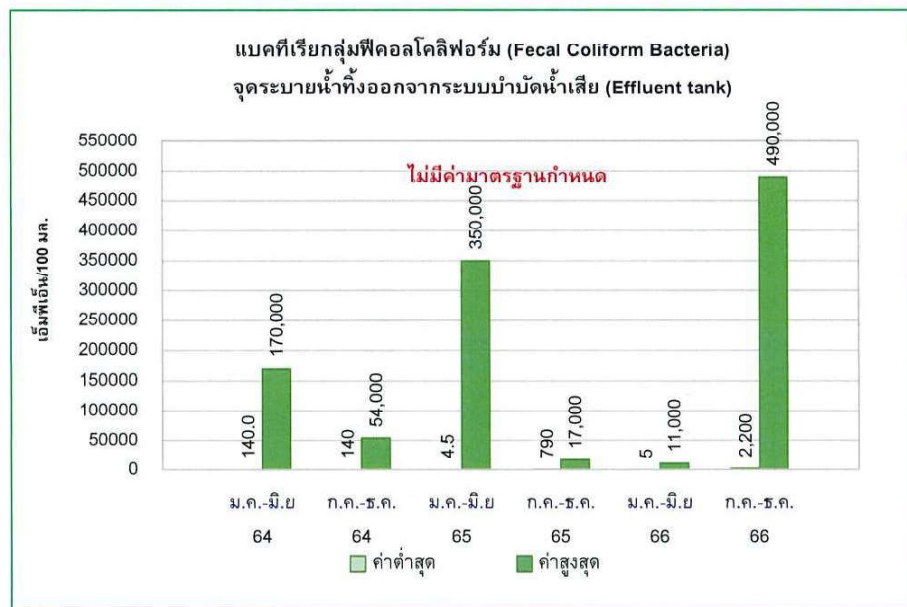
รูปที่ 3.4.5-2 กราฟเปรียบเทียบผลการตรวจวิเคราะห์คุณภาพน้ำทิ้งของจุดระบายน้ำทั้งออกจากระบบบำบัดน้ำเสีย (Effluent tank) ระหว่างปี พ.ศ. 2564-2566 โครงการโรงพยาบาลซีจีเอส ลำลูกกา ของ บริษัท โรงพยาบาลซีจีเอส ลำลูกกา จำกัด ในระยะดำเนินการ

ผลการตรวจวิเคราะห์คุณภาพน้ำทั้งจากจุลระบายน้ำเสียเข้าระบบบำบัดน้ำเสีย พบว่า ความเป็นกรดและด่าง (pH) มีค่าระหว่าง 5.4-7.6 บีโอดี (BOD) มีค่าระหว่าง 3-19 มิลลิกรัมต่อลิตร สารแขวนลอย (Suspended Solids) มีค่าระหว่าง 9-18 มิลลิกรัมต่อลิตร สารที่ละลายได้ทั้งหมด (Total Dissolved Solids) มีค่าระหว่าง 410-628 มิลลิกรัมต่อลิตร ซัลไฟด์ (Sulfide) ไม่สามารถตรวจวัดได้ในห้องปฏิบัติการ ค่าทีเคเอ็น (TKN) มีค่าระหว่าง 9.1-18.27 มิลลิกรัมต่อลิตร น้ำมันและไขมัน (Fat Oil and Grease) มีค่าระหว่าง น้อยกว่า 2-3.0 มิลลิกรัมต่อลิตร คลอรีนอิสระ (Free chlorine) มีค่าระหว่าง น้อยกว่า 0.10-0.24 มิลลิกรัมต่อลิตร แบคทีเรียกลุ่มโคลิฟอร์มทั้งหมด (Total Coliform Bacteria) มีค่าระหว่าง 4,900-490,000 เอ็มพีเอ็นต่อ 100 มิลลิลิตร และแบคทีเรียกลุ่มฟีคอลโคลิฟอร์ม (Fecal Coliform Bacteria) มีค่าระหว่าง 2,200-490,000 เอ็มพีเอ็นต่อ 100 มิลลิลิตร

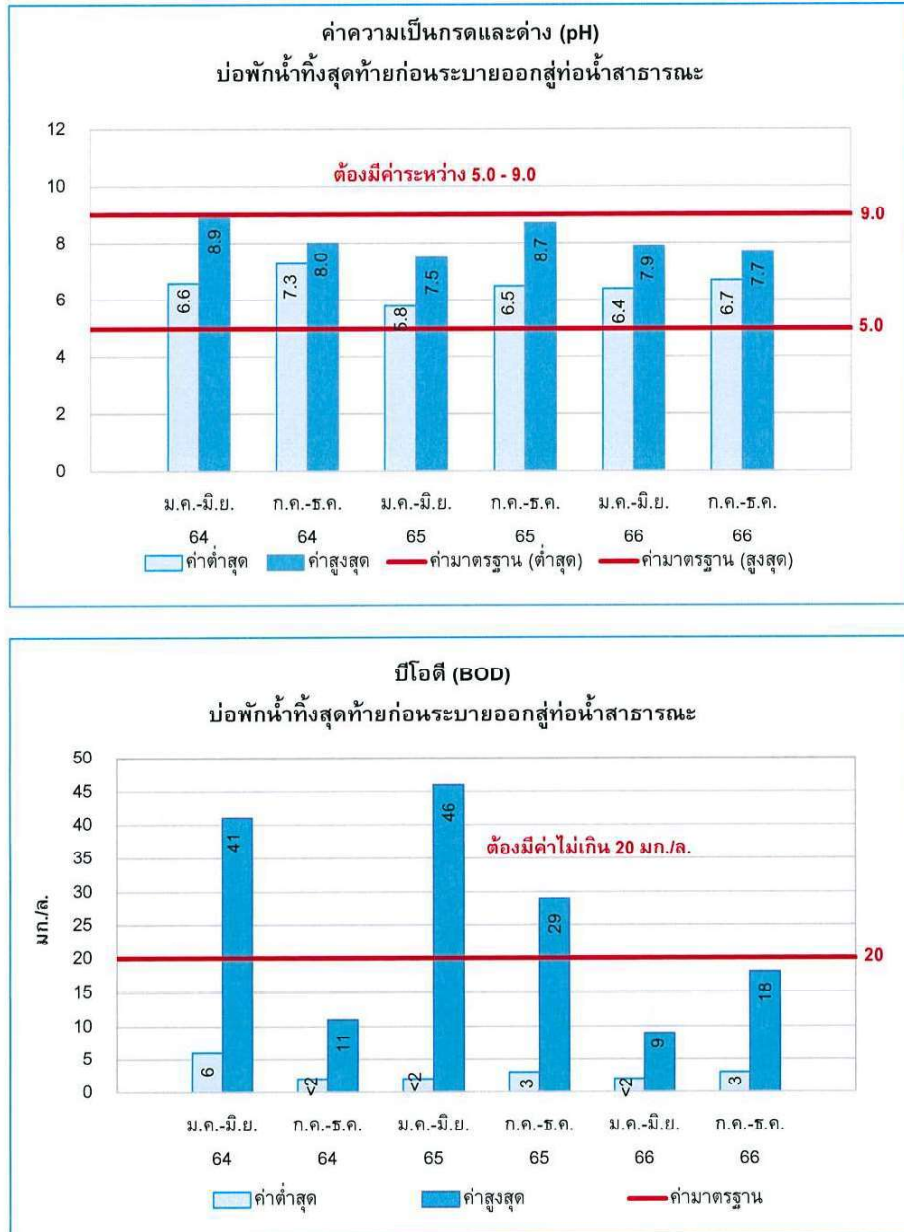
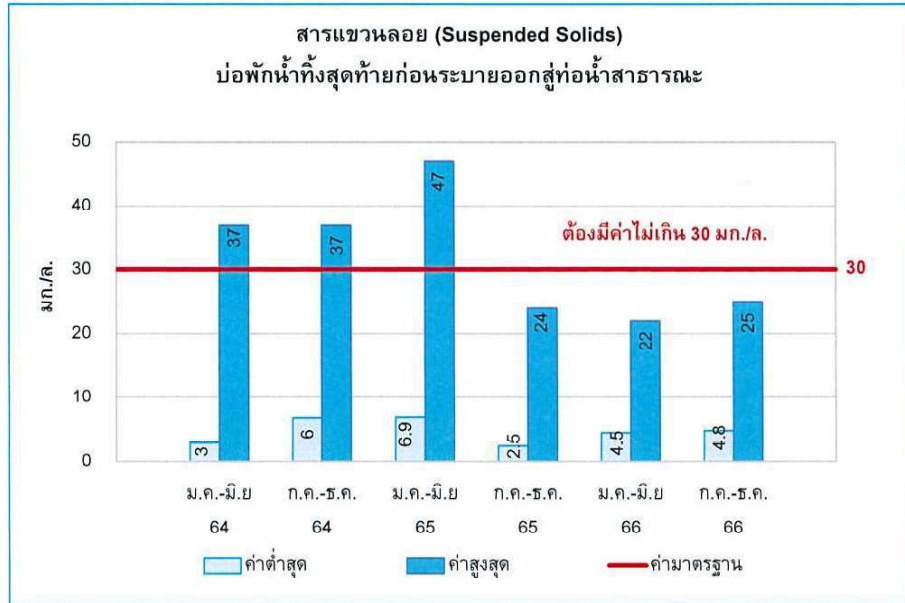
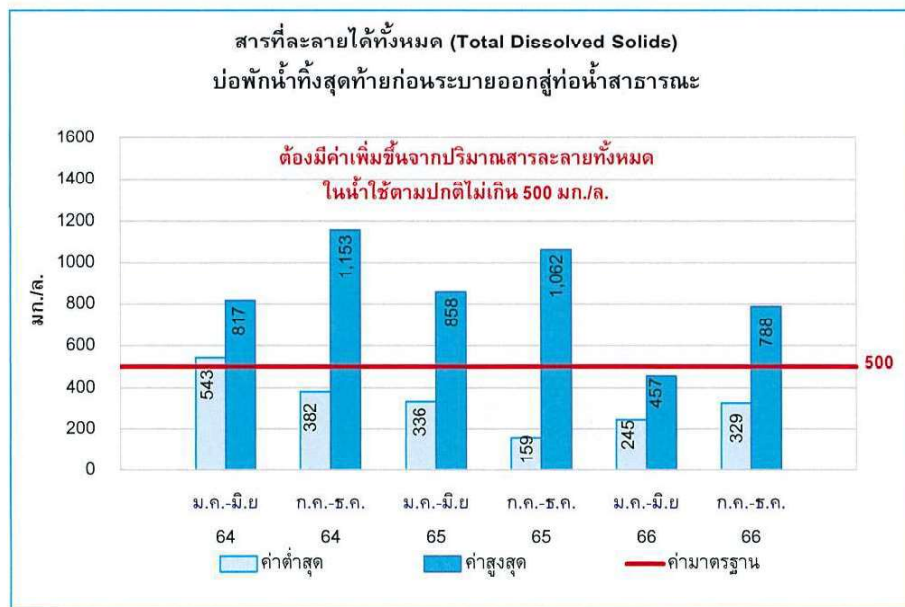
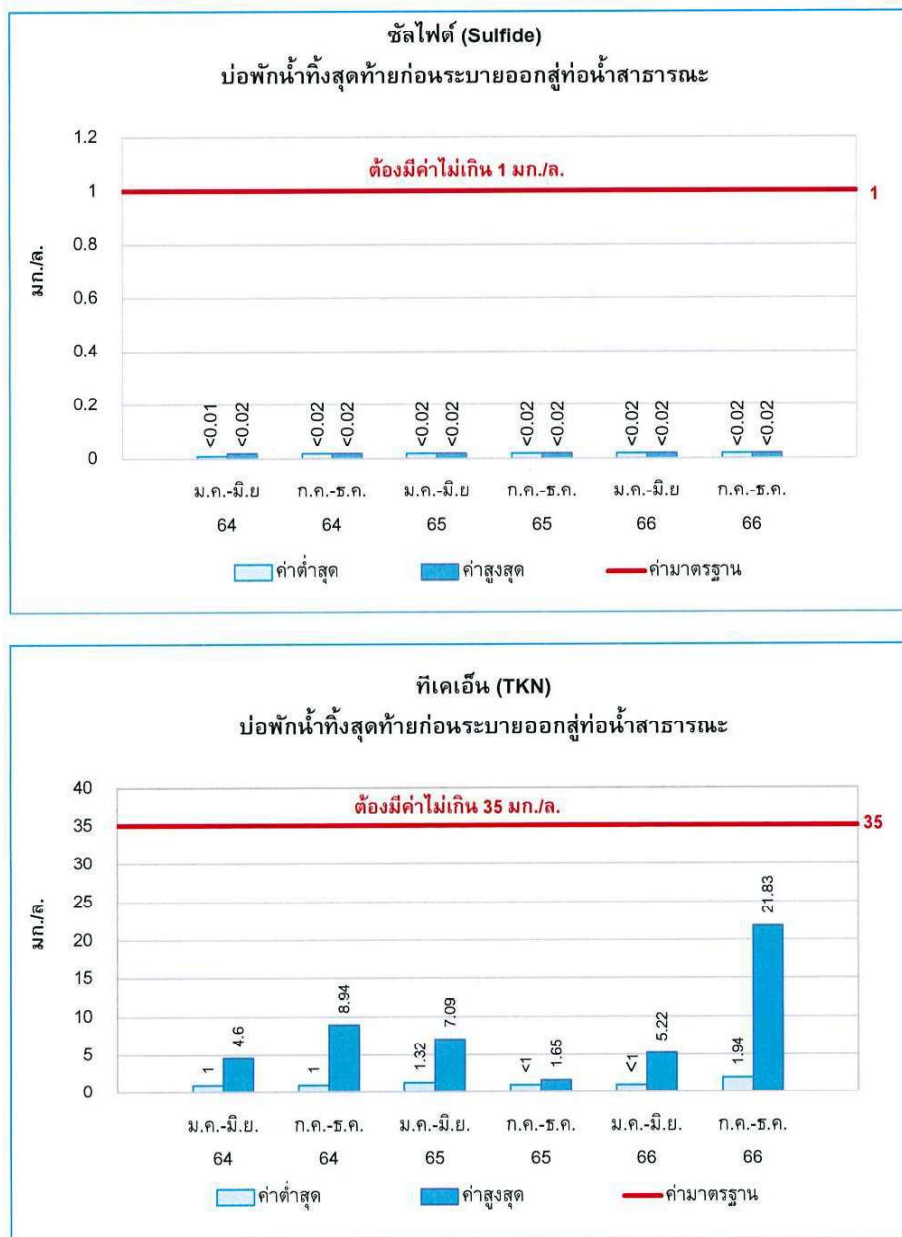
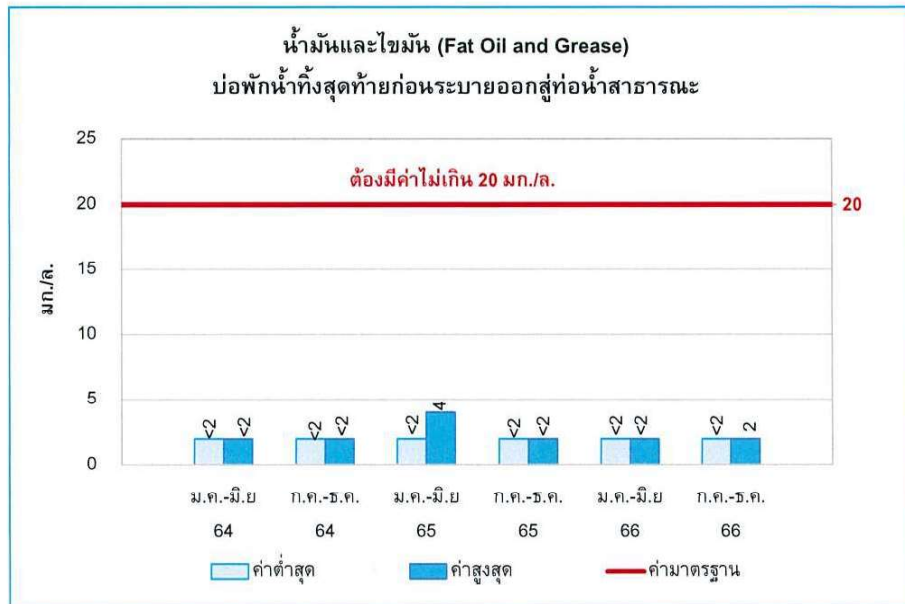
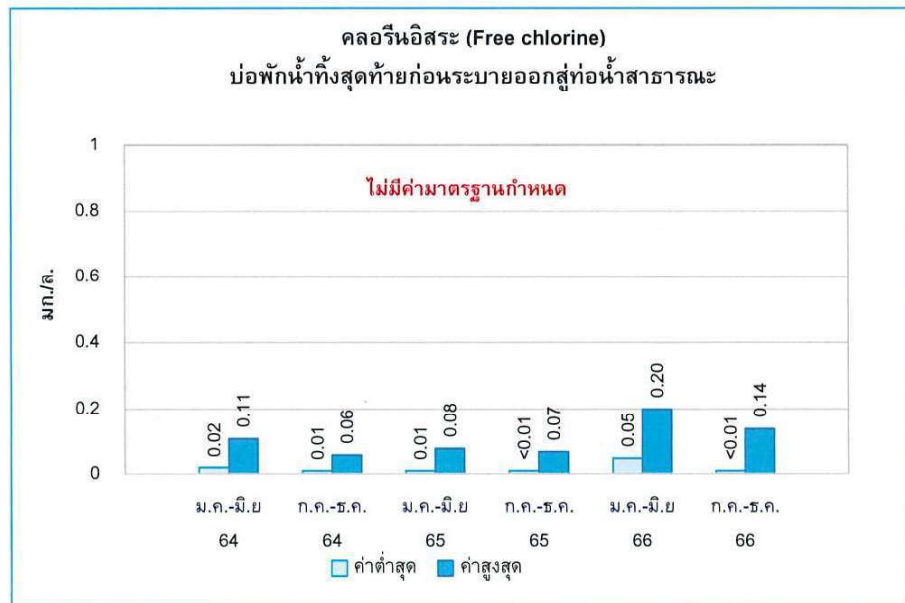
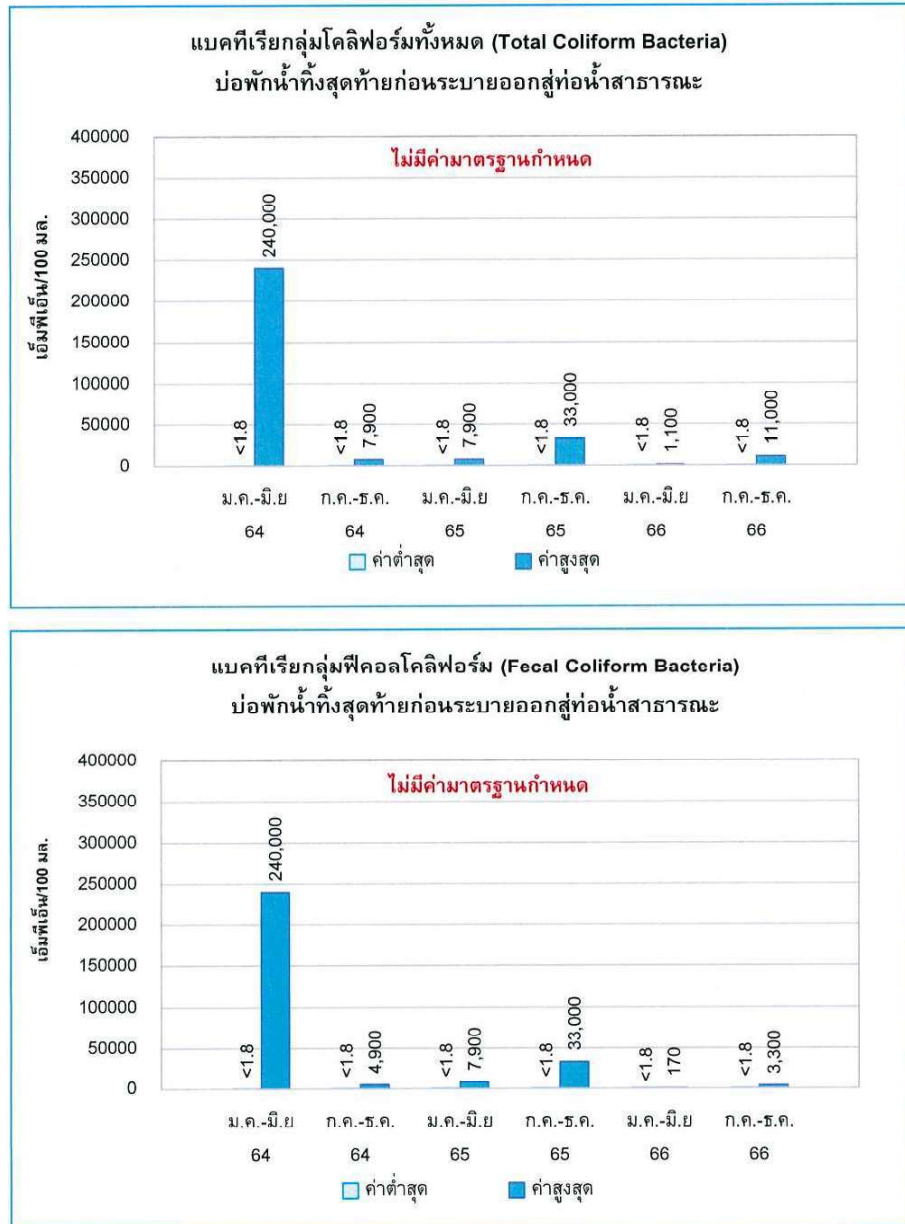
รูปที่ 3.4.5-3 กราฟเปรียบเทียบผลการตรวจวิเคราะห์คุณภาพน้ำทิ้งของบ่อพักน้ำทิ้งสุดท้ายก่อนระบายออกสู่ท่อระบายน้ำสาธารณะ ระหว่างปี พ.ศ. 2564-2566  
โครงการโรงพยาบาลซีจีเอสลำลูกกา ของ บริษัท โรงพยาบาลซีจีเอส ลำลูกกา จำกัด  
ในระยะดำเนินการ

เมื่อเปรียบเทียบผลการตรวจวิเคราะห์คุณภาพน้ำทิ้งจากบ่อพักน้ำทิ้งสุดท้ายก่อนระบายออกสู่ท่อระบายกับมาตรฐานคุณภาพน้ำทิ้งตามประกาศกระทรวงทรัพยากรธรรมชาติและสิ่งแวดล้อม เรื่อง กำหนดมาตรฐานควบคุมการระบายน้ำทิ้งจากอาคารบางประเภทและบางขนาด ลงวันที่ 7 พฤศจิกายน 2548 ประกาศในราชกิจจานุเบกษา เล่ม 122 ตอนที่ 125ง วันที่ 29 ธันวาคม พ.ศ. 2548 อาคารประเภท ก โรงพยาบาลของทางราชการ รัฐวิสาหกิจหรือสถานพยาบาลตามกฎหมายว่าด้วยสถานพยาบาลที่มีเตียงสำหรับผู้ป่วยไว้ค้างคืนรวมกันทุกชั้นของอาคารหรือกลุ่มของอาคารตั้งแต่ 30 เตียงขึ้นไป พบว่า ผลการตรวจวัดส่วนใหญ่มีค่าอยู่ในเกณฑ์มาตรฐานกำหนด ยกเว้นค่า TDS เดือนกรกฎาคม กันยายน และตุลาคม ที่มีค่าไม่อยู่ในเกณฑ์มาตรฐานกำหนด

ซีจีเอส ลำลูกกา จำกัด ระหว่างปี2564-2566 พบว่า ค่า TDS ที่หักค่า TDS น้ำใช้แล้วนั้น ดังแสดงในตารางที่ 3.4.5-7 ส่วนใหญ่มีค่าอยู่ในเกณฑ์มาตรฐานกำหนด ยกเว้นค่า TDS เดือนธันวาคม 2564 เดือนมกราคม-เมษายน 2565 และเดือนตุลาคม 2565 และเดือนกรกฎาคม กันยายน และตุลาคม 2566 ที่มีค่าไม่อยู่ในเกณฑ์มาตรฐานกำหนด ทั้งนี้ อาจเกิดเนื่องมาจากปริมาณกากตะกอนตกค้างในระบบ โดยโครงการมีแผนจะปรับความถี่ในการสูบกากตะกอนให้ถี่ขึ้นเพื่อลดปริมาณกากตะกอนตกค้างในระบบ

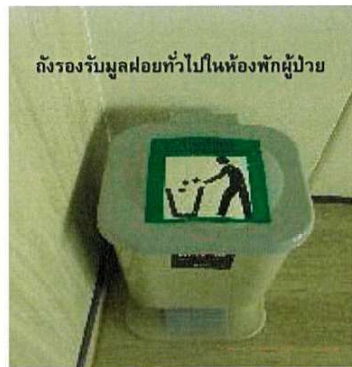
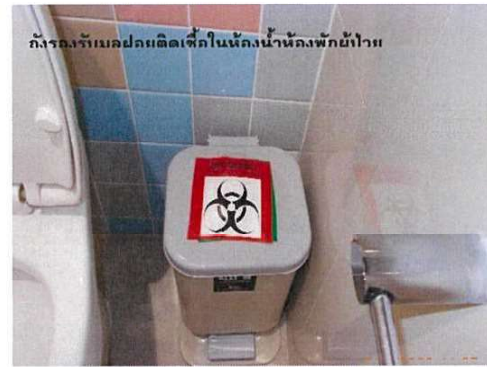
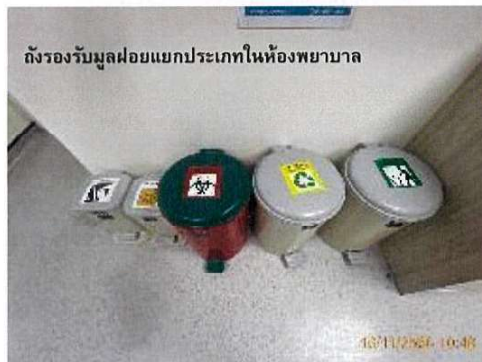
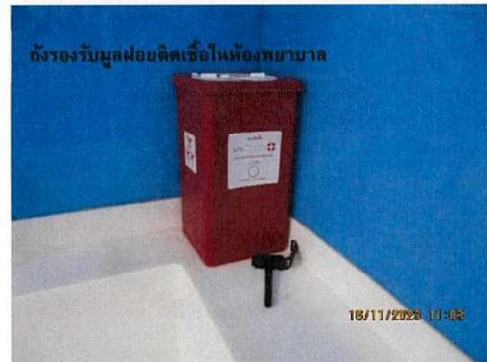
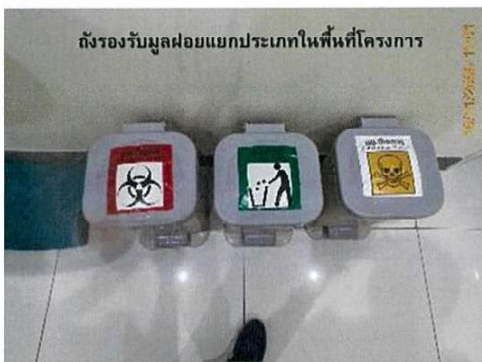
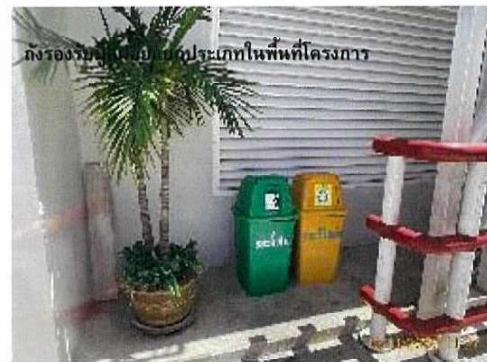
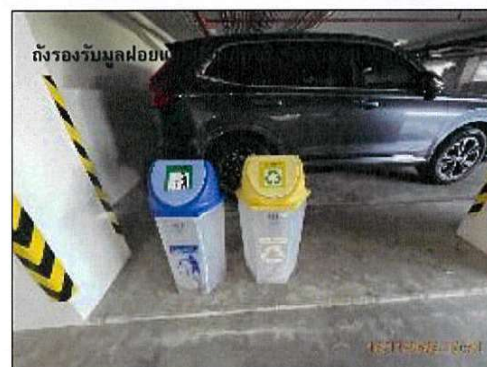
ภาพถ่ายที่ 3.4.8-1 ถังรองรับมูลฝอยประเภทต่างๆ ของโครงการ

ผลการตรวจสอบพบว่าโครงการจัดให้มีถังรองรับมูลฝอยขนาด 10 ลิตร วางไว้ในห้องพักผู้ป่วย ห้องน้ำ ห้องพักเวรสำหรับแพทย์ พยาบาลและเจ้าหน้าที่ที่เข้าเวรสำนักงานห้องตรวจ และห้องกิจกรรมต่าง ๆ โดยในแต่ละวันจะจัดให้มีพนักงานแม่บ้านทำหน้าที่จัดเก็บมูลฝอยจากทุกจุดภายในโครงการ และคัดแยกมูลฝอยแต่ละประเภทใส่ถุงมูลฝอย และนำมูลฝอยจากทุกจุดไปไว้ที่ห้องพักมูลฝอยรวม โดยพนักงานแม่บ้านจะทำการรวบรวมมูลฝอยวันละ 2 ครั้ง ช่วงเช้า 1 รอบและช่วงบ่าย 1 รอบ ดังภาพถ่ายที่ 3.4.8-1 และภาพถ่ายที่ 3.4.8-2
