## บทที่ 3

ผลการดำเนินงานตามมาตรการ  
ติดตามตรวจสอบคุณภาพสิ่งแวดล้อม

### ผลการปฏิบัติตามมาตรการติดตามตรวจสอบ ผลกระทบสิ่งแวดล้อม

บริษัท เอสจีเอส (ประเทศไทย) จำกัด ได้ดำเนินการติดตามตรวจสอบผลกระทบสิ่งแวดล้อม โครงการโรงพยาบาล ซีจีเอส ลำลูกกา ของ บริษัท โรงพยาบาลซีจีเอส ลำลูกกา จำกัด ในระยะดำเนินการ ระหว่างเดือนกรกฎาคม-ธันวาคม พ.ศ. 2566 ตามแผนการดำเนินงานที่กำหนดไว้ ซึ่งมีรายละเอียดดังนี้

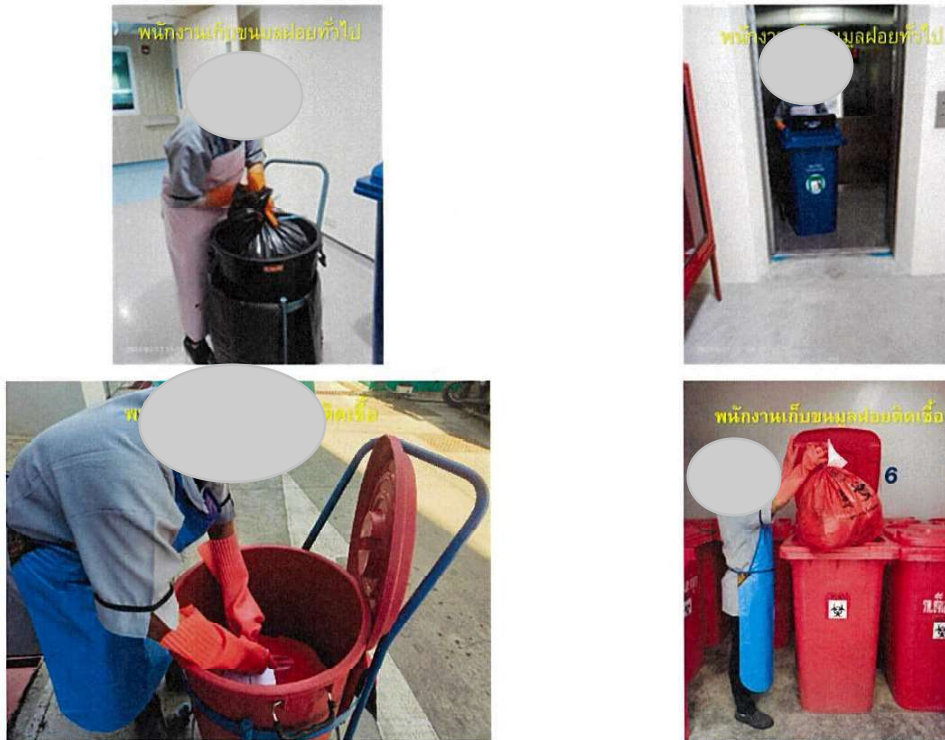
ภาพถ่ายที่ 3.4.8-2 พนักงานเก็บมูลฝอยประเภทต่าง ๆ มาห้องพักมูลฝอย

ผลการตรวจสอบพบว่าโครงการจัดให้มีถังรองรับมูลฝอยขนาด 10 ลิตร วางไว้ในห้องพักผู้ป่วย ห้องน้ำ ห้องพักเวรสำหรับแพทย์ พยาบาลและเจ้าหน้าที่ที่เข้าเวรสำนักงานห้องตรวจ และห้องกิจกรรมต่าง ๆ โดยในแต่ละวันจะจัดให้มีพนักงานแม่บ้านทำหน้าที่จัดเก็บมูลฝอยจากทุกจุดภายในโครงการ และคัดแยกมูลฝอยแต่ละประเภทใส่ถุงมูลฝอย และนำมูลฝอยจากทุกจุดไปไว้ที่ห้องพักมูลฝอยรวม โดยพนักงานแม่บ้านจะทำการรวบรวมมูลฝอยวันละ 2 ครั้ง ช่วงเช้า 1 รอบและช่วงบ่าย 1 รอบ ดังภาพถ่ายที่ 3.4.8-1 และภาพถ่ายที่ 3.4.8-2

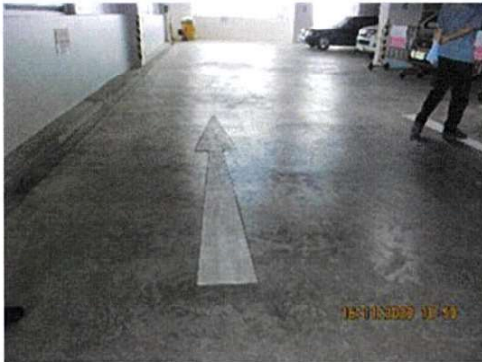
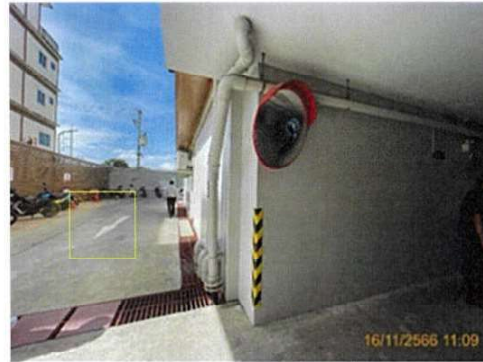
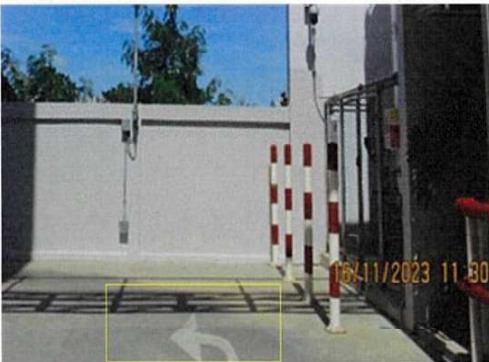
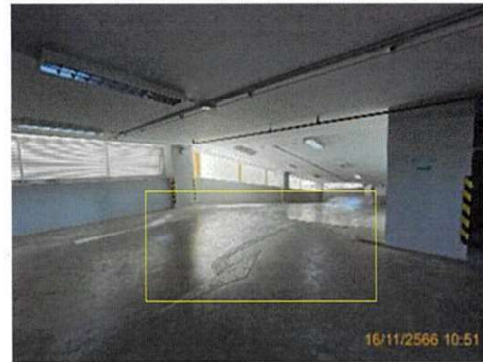
ภาพถ่ายที่ 3.4.11-1 ป้ายสัญลักษณ์จราจรบนพื้นทาง

ผลการตรวจสอบพบว่าโครงการติดตั้งเครื่องหมายจราจรที่ถนน และที่ลานจอดรถชัดเจนและในระยะทางพอสมควรที่จะชะลอรถได้ทันก่อนเข้าสู่โครงการได้อย่างปลอดภัย มีการเดินรถทางเดียวและจัดทำเครื่องหมายจราจรบนพื้นทางและป้ายต่างๆ ให้ชัดเจน เพื่อป้องกันการสับสนของผู้ขับขี่ มีกระถางกลมติดตั้งไว้บริเวณจุดอับการมองเห็นที่อาจก่อให้เกิดอุบัติเหตุจากรถยนต์ภายในโครงการ และติดตั้งกล้องวงจรปิด (CCTV) บริเวณทางเข้า-ออกโครงการ และภายในอาคารโครงการโดยเฉพาะบริเวณจุดอันตรายเพื่อป้องกันเรื่องความปลอดภัยของผู้ใช้บริการและบุคลากรภายในโครงการ ดังภาพที่ 3.4.11-1 ป้ายสัญญาณจราจรบนพื้นทาง และภาพถ่ายที่ 3.4.11-2 กล้องวงจรปิด (CCTV) บริเวณโครงการและห้องควบคุม CCTV
