ผลการติดตามตรวจสอบคุณภาพสิ่งแวดล้อมในระยะดำเนินการ

บริษัท ปิเค เนเจอร์ ทอรัส จำกัด ได้ทำสรุปผลการติดตามตรวจสอบคุณภาพสิ่งแวดล้อม ตามมาตรการติดตามตรวจสอบคุณภาพสิ่งแวดล้อมของโครงการ จัดสรรที่ดิน ชัมบาลา แกรนด์ วิลล่า ในระยะดำเนินการ ประจำปีเดือนมกราคม - ธันวาคม 2566

รายงานการตรวจวัดคุณภาพน้ำทิ้ง

โครงการ จัดสรรที่ดิน ชัมบาลา แกรนด์ วิลล่า ของ บริษัท โบ๊ทพัฒนา จำกัด

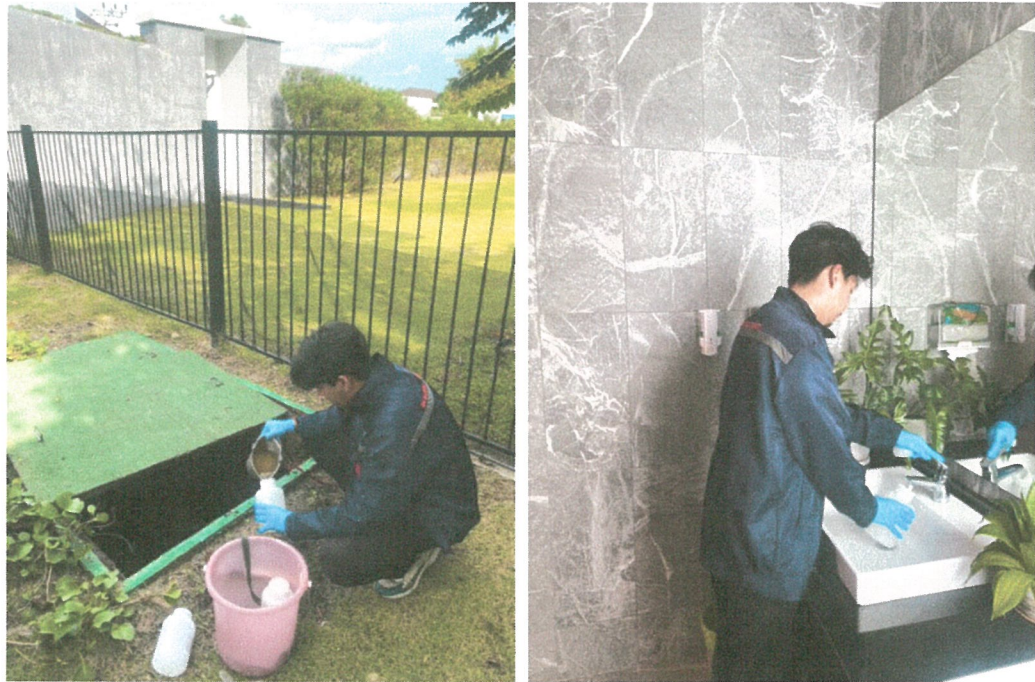
รูปภาพที่ 3.1 การเก็บตัวอย่างน้ำ

การตรวจวิเคราะห์คุณภาพน้ำของโครงการ จัดสรรที่ดิน ชัมบาลา แกรนด์ วิลล่า ในระยะดำเนินการ ประจำเดือนมกราคม - ธันวาคม 2566 คือ น้ำผ่านการบำบัด และ น้ำสระว่ายน้ำ แสดงดังรูปภาพที่ 3.1

ในรอบเดือนกันยายน - ธันวาคม 2566 ทางโครงการได้มีการมอบหมายจัดจ้างบริษัท บีเค เนเจอร์ ทอรัส จำกัด ในการตรวจวัดคุณภาพน้ำทิ้งของระบบบำบัดน้ำเสียของโครงการ เดือนละ 1 ครั้ง เพื่อตรวจสอบประสิทธิภาพของระบบบำบัดน้ำโครงการ แต่ในเดือนมกราคม – สิงหาคม 2566 โครงการไม่ได้ดำเนินการตรวจสอบคุณภาพน้ำทิ้งของระบบบำบัดน้ำเสีย เนื่องจากอยู่ระหว่างดำเนินการจัดหาห้องปฏิบัติการเอกชนเข้ามาดำเนินการ แสดงดังรูปภาพที่ 3.1

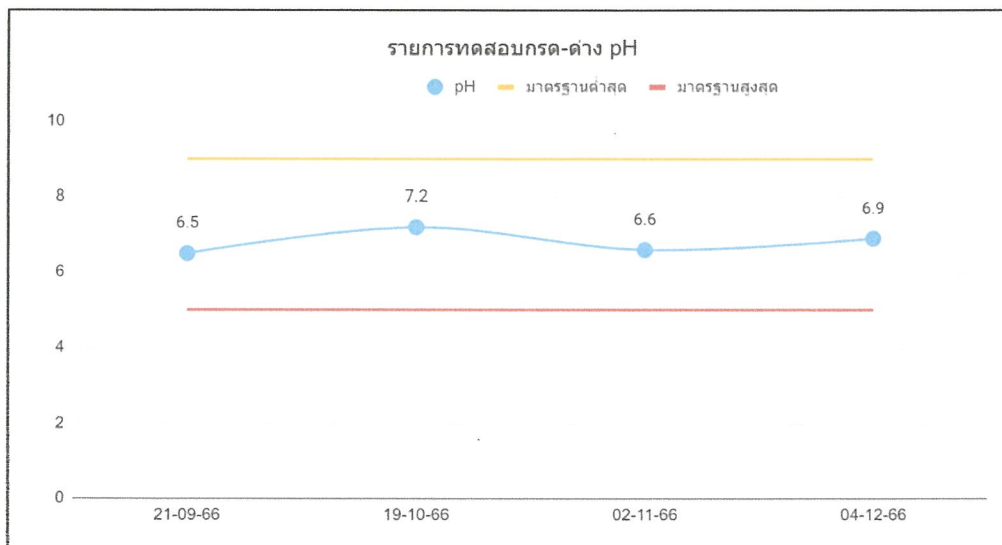
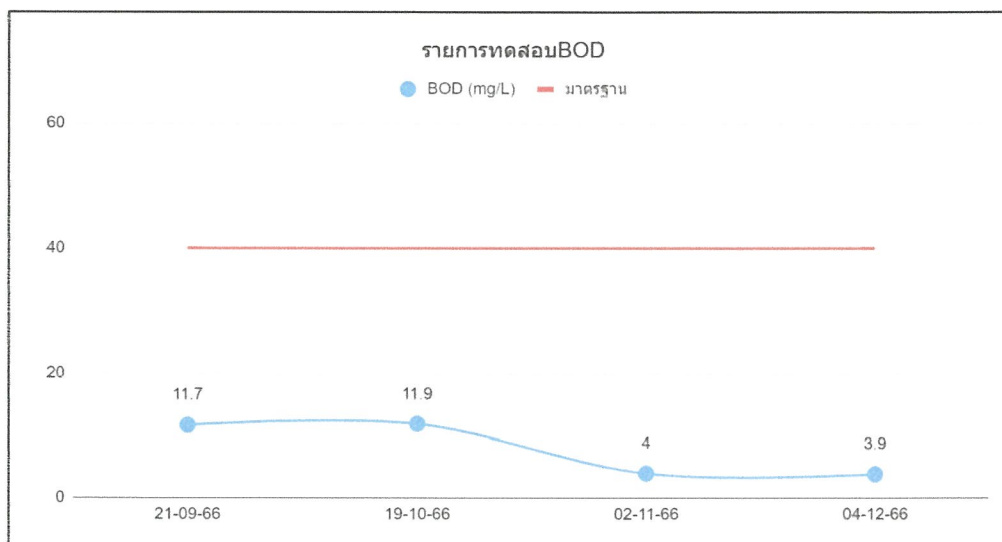
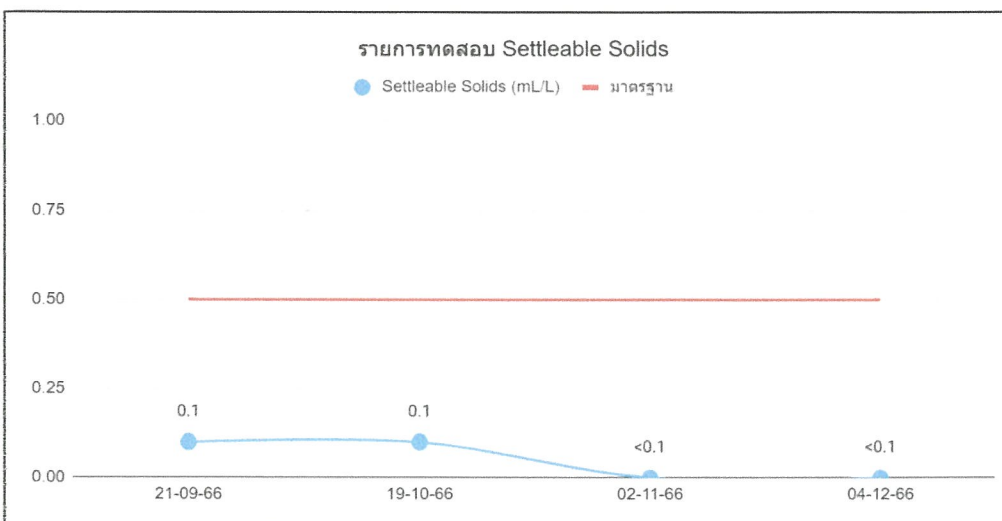
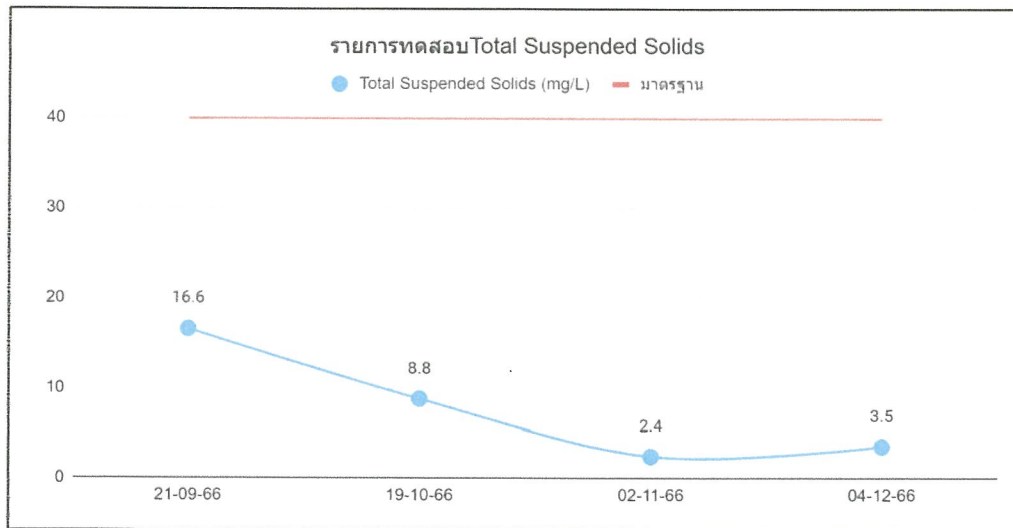
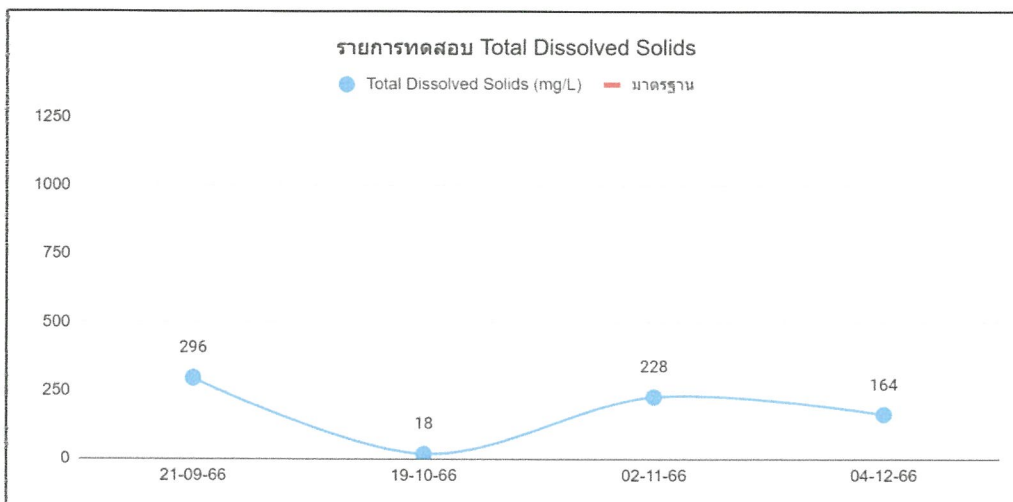
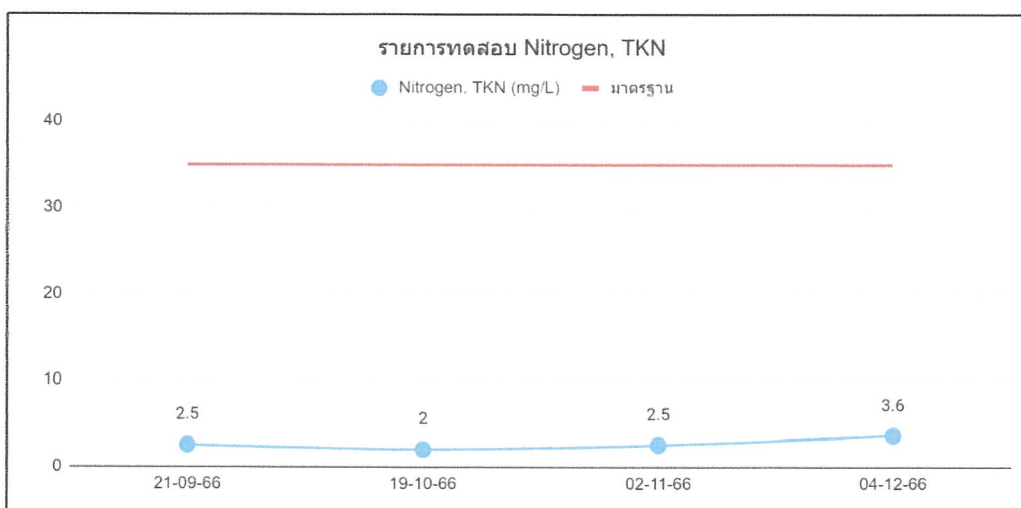
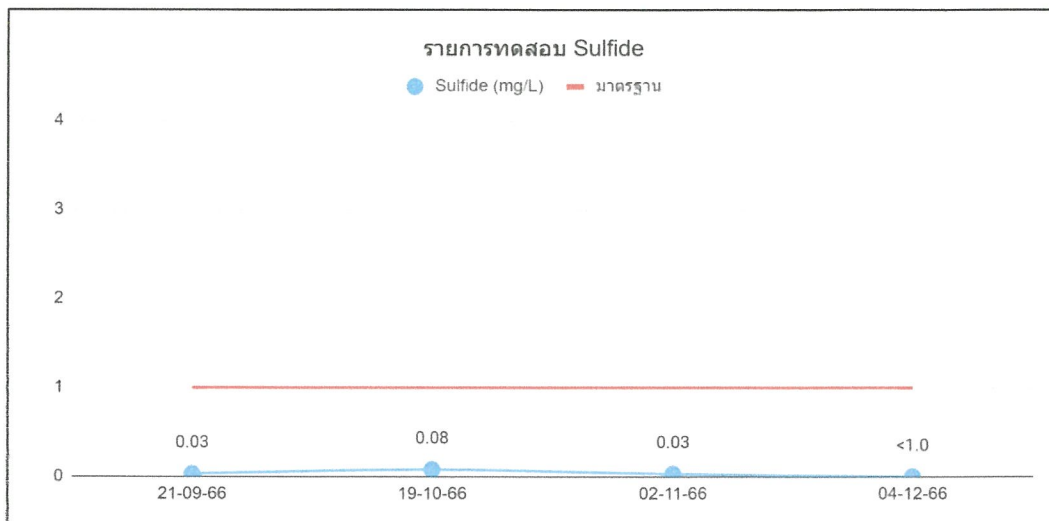
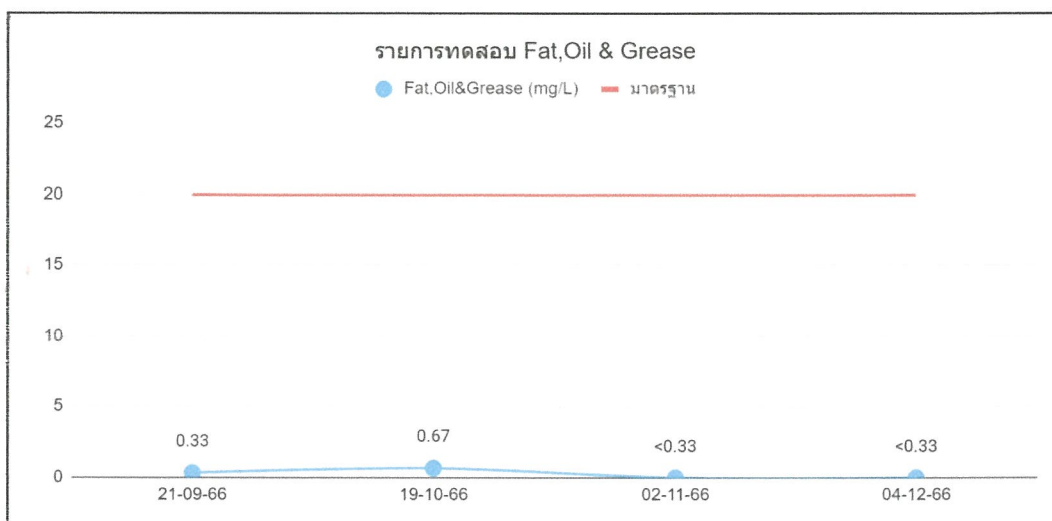
กราฟแสดงค่าตรวจวิเคราะห์คุณภาพน้ำออกระบบบำบัด

ดัชนีคุณภาพน้ำทิ้ง	หน่วย	ผลการตรวจวัด ⁽¹⁾				ค่าสูงสุด/ ค่าต่ำสุด	ค่ามาตรฐาน ⁽²⁾	เกณฑ์กำหนดในรายงานฯ ⁽³⁾
		21/09/66	19/10/66	02/11/66	04/12/66			
pH	-	6.5	7.2	6.6	6.9	7.2/6.5	5.0-9.0	5.0-9.0
BOD	mg/L	11.7	11.9	4.0	3.9	11.9/3.9	≤40	≤30
Settleable Solids	mL/L	0.10	0.10	<0.10	<0.10	<0.10/0.10	≤0.5	≤0.5
Total Suspended Solids	mg/L	16.6	8.8	2.4	3.5	16.6/2.4	≤50	≤40
Total Dissolved Solids	mg/L	296	180	228	164	296/164	≤1,300	≤500
Nitrogen, TKN	mg/L	2.5	2.0	2.5	3.6	3.6/2.0	≤35	≤35
Sulfide	mg/L	0.03	0.08	0.03	<1.0	<0.10/0.03	≤1.0	≤1.0
Fat, Oil & Grease	mg/L	0.33	0.67	<0.33	<0.33	0.67/<0.33	≤20	≤20

สรุปผลการตรวจสอบคุณภาพน้ำ ผลการตรวจวิเคราะห์คุณภาพน้ำออกกระบบบำบัดและน้ำสระว่ายน้ำของโครงการ จัดสรรที่ดิน ชัมบาลา แกรนด์ วิลล่า ประจำเดือน กันยายน - ธันวาคม 2566 เมื่อเปรียบเทียบกับผลการตรวจวัดคุณภาพน้ำกับเกณฑ์มาตรฐาน คุณภาพน้ำออกกระบบบำบัด พบว่า ค่าความเป็นกรด-เบส (pH) ค่าบีโอดี (BOD) ค่าการจมตัวของตะกอน (Settleable Solids) ค่าสารแขวนลอยทั้งหมด (Total Suspended Solids) ค่าปริมาณของของแข็งละลายได้ (Total Dissolved Solids) ค่าไนโตรเจน ทีเคเอ็น (Nitrogen, TKN) ค่าซัลไฟด์ (Sulfide) และมีค่าไขมัน (Fat, Oil & Grease) ส่วนใหญ่มีค่าอยู่ในเกณฑ์มาตรฐานที่กำหนด อ้างอิงตามเกณฑ์มาตรฐาน เรื่อง กำหนดมาตรฐานควบคุมการระบายน้ำทิ้งจากอาคารบางประเภทและบางขนาด ลงวันที่ 7 พฤศจิกายน 2548 ประกาศในราชกิจจานุเบกษาเล่มที่ 122 ตอนที่ 125 ง วันที่ 29 ธันวาคม 2548 (อาคารประเภท ค) ตามประกาศกระทรวงทรัพยากรธรรมชาติและ

- ควรควบคุมอัตราการไหลของน้ำเสียเข้าระบบให้คงที่ตามค่าที่ได้ออกแบบไว้
 - ฝักระวังและเติมจุลินทรีย์เพิ่มเติมในบ่อบำบัดอากาศให้ได้สัดส่วนตามที่ออกแบบ
 - ตรวจเช็คการทำงานของบ่อบำบัด และอุปกรณ์สูบ Return Sludge ทำความสะอาดเพื่อป้องกันการอุดตัน และควรมีการบำรุงรักษาอุปกรณ์อยู่เสมอ

- ทำความสะอาดบ่อบำบัดน้ำทิ้ง อย่างน้อยปีละ 1-2 ครั้ง
 - โครงการควรดำเนินการเติมคลอรีนเพื่อกำจัดเชื้อโรคในน้ำน้ำทิ้ง ก่อนปล่อยออกสู่ลำรางสาธารณะ
