1.1 ความเป็นมาของการจัดทำรายงาน

| 1. ชื่อโครงการ | โครงการเหมืองแร่หินอ่อน และหินอุตสาหกรรมชนิดหินปูน เพื่อทำปูนขาว ของบริษัท หินอ่อน จำกัด ประทานบัตรที่ 32517/16065 |

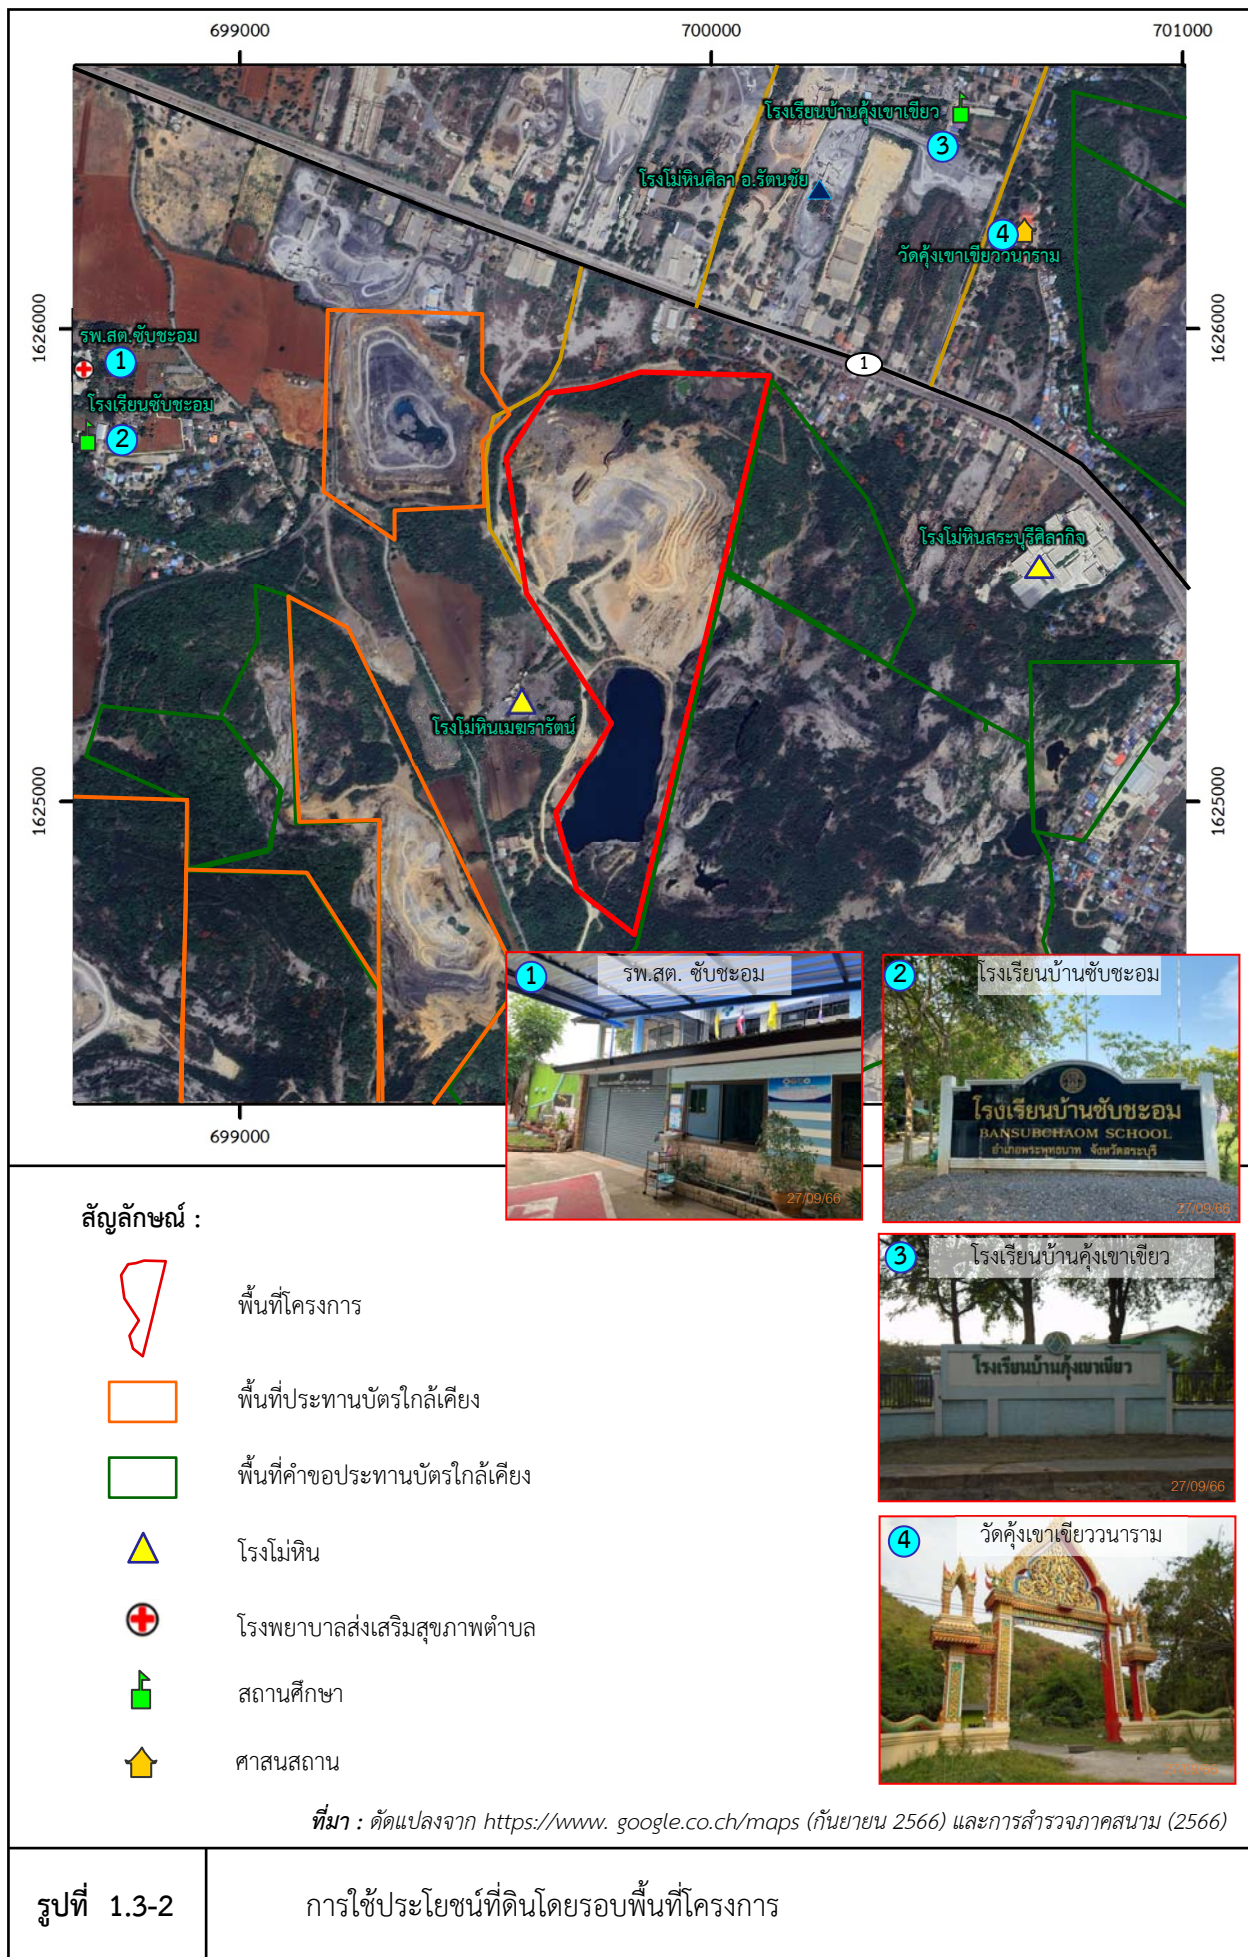
2) การใช้ประโยชน์ที่ดินโดยรอบโครงการ บริเวณโดยรอบพื้นที่โครงการเป็นลักษณะพื้นที่กลุ่มเหมือง ด้านทิศเหนือระยะห่างออกไป 300 ม. ติดกับทางหลวงหมายเลข 1 ด้านทิศตะวันตกติดกับโรงโม่หินเมฆารัตน์ และพื้นที่ประทานบัตรที่ 33336/16066 บริษัท สหศิลาเพิ่มพูล จำกัด ด้านทิศตะวันออกติดกับพื้นที่คำขอประทานบัตรและทิศใต้ติดกับพื้นที่กลุ่มเหมือง สถานที่สำคัญที่พบในพื้นที่ศึกษา ได้แก่ โรงเรียนซับชะอม และโรงพยาบาลส่งเสริมสุขภาพตำบลซับชะอม ทางด้านทิศตะวันตกเฉียงเหนือ ดังรูปที่ 1.3-2
