### บทที่ 3

## ผลการปฏิบัติตามมาตรการติดตามตรวจสอบผลกระทบสิ่งแวดล้อม

รายงานการศึกษาผลกระทบสิ่งแวดล้อมโครงการ อินสไปร์ เพลส พระราม 9 (โครงการ สิริไพบูลย์ ทาวเวอร์ - เดิม) ได้กำหนดมาตรการติดตามตรวจสอบผลกระทบสิ่งแวดล้อม 2 ด้าน ประกอบด้วย

เพื่อเสนอรายงานผลการปฏิบัติตามมาตรการติดตามตรวจสอบคุณภาพสิ่งแวดล้อมของโครงการ อินสไปร์ เพลส พระราม 9 ช่วงเดือน กรกฎาคม-ธันวาคม 2566 ว่าเป็นไปตามข้อกำหนดในมาตรการฯ หรือไม่ รวมทั้งนำเสนอปัญหาอุปสรรค และข้อเสนอแนะต่อโครงการ

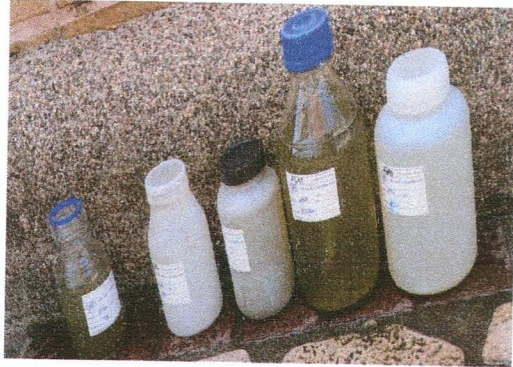
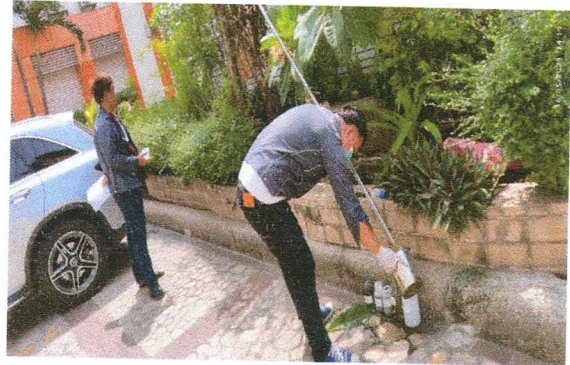
ภาพที่ 3-1 การเก็บตัวอย่างน้ำทิ้งจากบ่อพักน้ำแรกออกจากระบบน้ำเสียแต่ละชุด

1.1 โครงการจัดให้ตรวจคุณภาพน้ำ เฉพาะน้ำหลังระบบบำบัด จึงไม่ครบถ้วนตามที่  
มาตรการกำหนด

เนื่องจาก มาตรการกำหนดให้ตรวจคุณภาพน้ำทั้งก่อนการบำบัด และหลังการ  
บำบัด แต่โครงการตรวจสอบคุณภาพน้ำเฉพาะน้ำหลังจาก หลัง การบำบัดเท่านั้น

| องค์ประกอบทางสิ่งแวดล้อม | มาตรการติดตามตรวจสอบผลกระทบสิ่งแวดล้อม | ผลการปฏิบัติตามมาตรการ | ปัญหาอุปสรรคที่ไม่สามารถปฏิบัติตามมาตรการและแนวทางแก้ไข | เอกสารอ้างอิง |
|---|---|---|---|---|
| 2) การบำบัดน้ำเสีย (ข้อ 2.3.2 ของมาตรการ) | - จัดให้มีการตรวจสอบคุณภาพน้ำ ก่อนและหลัง ออกจากระบบบำบัดน้ำเสียทุกเดือน โดยมีดัชนีที่ตรวจวัดดังนี้ pH, BOD, SS, Oil & Grease, Total Coliform, Sulfide, TKN ซึ่งจุดเก็บตัวอย่างน้ำ คือ ถึงแยกกากตะกอนปรับสภาพสมดุล และบ่อบำบัดน้ำแรกหลัง ออกจากระบบบำบัดน้ำเสียแต่ละชุด | โครงการได้จัดทำ ตรวจสอบน้ำทิ้ง เฉพาะหลัง ระบบบำบัด<br><br>รายงานฉบับนี้ เป็นการเสนอผลการตรวจสอบคุณภาพน้ำของเดือนกรกฎาคม - ธันวาคม 2566<br><br>รายละเอียดผลการตรวจสอบคุณภาพน้ำ ตาราง 3 -4 | โครงการได้จัดทำ บริษัท ตรวจสอบตรวจสอบน้ำทิ้ง เฉพาะหลัง ระบบบำบัด<br><br>โครงการจึงยังปฏิบัติไม่ครบถ้วนตามมาตรการฯ ที่กำหนดให้ตรวจสอบคุณภาพ ก่อน และหลัง ระบบบำบัดน้ำเสีย<br><br>ข้อเสนอแนะ<br><br>โครงการต้องจัดให้มีการตรวจสอบคุณภาพน้ำ ให้ครบตามที่มาตรการกำหนด | ภาคผนวก 8<br>ตาราง 3-4<br>ภาพ 3-1 |
