#### 1.1. ความเป็นมาในการจัดทำรายงานการวิเคราะห์ผลกระทบสิ่งแวดล้อม

- 1) ชื่อโครงการ : โครงการศูนย์ ซีดี รีสอร์ท รัชดา-ห้วยขวาง
- 2) สถานที่ตั้ง : ถนนประชาอุทิศ แขวงห้วยขวาง เขตห้วยขวาง กรุงเทพมหานคร บนเนื้อที่ประมาณ 11 ไร่ 82.7 ตารางวา หรือ 17,930.8 ตารางเมตร เป็นโครงการอาคารชุดพักอาศัยสูง 8 ชั้น จำนวน 5 อาคาร และอาคารสโมสรสูง 1 ชั้นจำนวน 1 อาคาร มีห้องชุดพักอาศัยทั้งหมดจำนวน 875 ห้อง และที่จอดรถจำนวน 432 คัน พร้อมสิ่งอำนวยความสะดวกต่างๆ โดยพื้นที่โครงการมีอาณาเขตติดต่อกับทิศทางต่างๆ ดังนี้

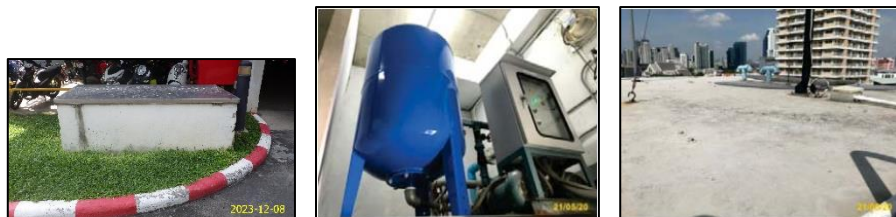
รูปที่ 1-2 ถังเก็บน้ำสำรองประจำอาคาร

ปัจจุบันโครงการรับน้ำจากการประปานครหลวง เฉลี่ยวันละ 186.6 ลบ.ม. โดยจะนำมาเก็บในถังเก็บน้ำชั้นใต้ดินของโครงการ จำนวน 2 ถัง ได้แก่ ขนาดความจุ 450 ลบ.ม. (อาคาร 1-3) และขนาดความจุ 300 ลบ.ม. (อาคาร 4-5) จากนั้นจะทำการสูบน้ำโดยใช้เครื่องสูบน้ำจำนวนทั้งหมด 5 ชุดสูบน้ำจากถังเก็บน้ำชั้นใต้ดินไปยังถังเก็บน้ำชั้นดาดฟ้าของแต่ละอาคารและจ่ายน้ำให้กับพื้นที่ใช้สอยส่วนต่างๆ ของอาคารด้วยแรงโน้มถ่วงของโลกผ่านท่อจ่ายน้ำหลัก ทั้งนี้ผลการดำเนินการจริงเป็นไปตามผลที่ได้จากการประเมินผลกระทบสิ่งแวดล้อม

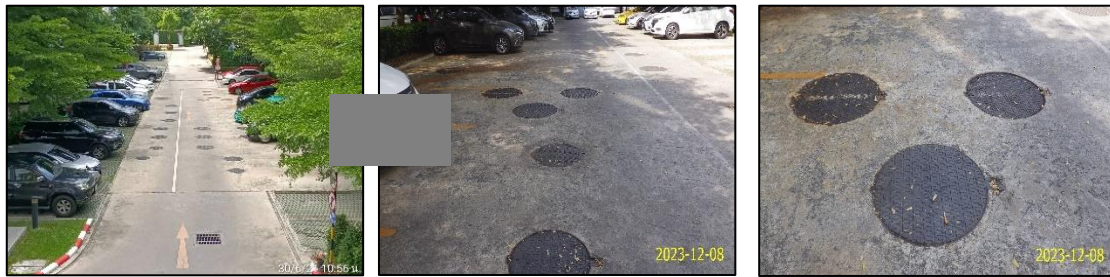
รูปที่ 1-3 ระบบบำบัดน้ำเสีย

ปัจจุบันโครงการได้มีระบบบำบัดที่ประกอบด้วยหน่วยบำบัดต่างๆ ได้แก่ บ่อดักไขมัน (Grease Trap Tank) บ่อเกรอะ (Septic Tank) บ่อปรับสภาพน้ำเสีย (Equalization Tank) บ่อเติมอากาศ (Aeration Tank) บ่อตกตะกอน (Sedimentation Tank) บ่อย่อยสลายตะกอน (Sludge Digestion Tank) บ่อเก็บตะกอน (Sludge Collection Tank) และ บ่อกักน้ำใส (Effluent Tank) มีความสามารถรองรับน้ำเสียสูงสุดประมาณ 600 ลบ.ม./วัน ที่ BOD เข้าระบบ 250 มก./ลิตร ปัจจุบันระบบบำบัดน้ำเสียของโครงการมีปริมาณน้ำเสียที่เข้าสู่ระบบบำบัดน้ำเสียประมาณ 149.3 ลบ. ม/วัน (ปริมาณน้ำเสียของทั้งโครงการจากการประเมินเท่ากับ 594.4 ลบ.ม./วัน) จึงทำให้คุณภาพน้ำทิ้งภายหลังการบำบัดส่วนใหญ่มีค่าเป็นไปตามมาตรฐาน สำหรับการกำจัดก๊าซมีเทนและละอองน้ำเสีย พบว่าตามแบบการก่อสร้างระบบบำบัดน้ำเสียได้มีการระบุระบบท่อที่ใช้ในส่วนงานดังกล่าวอย่างชัดเจน แต่ทั้งนี้ระบบดังกล่าวได้ออกแบบให้ก่อสร้างได้ดิน จึงไม่สามารถมองเห็นสภาพปัจจุบันได้อย่างชัดเจน โดยรวมผลการดำเนินการจริงเป็นไปตามผลที่ได้จากการประเมินผลกระทบสิ่งแวดล้อม

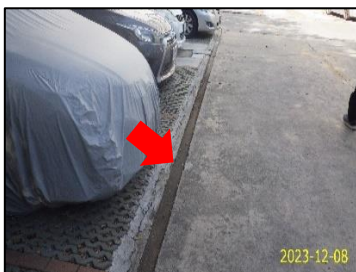
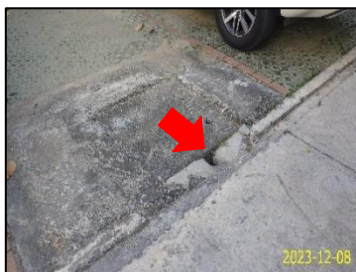
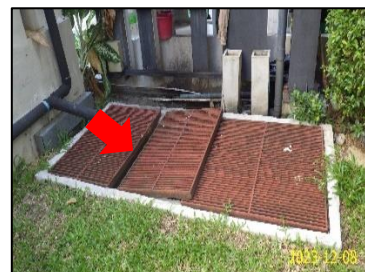
รูปที่ 1-5 รางระบายน้ำภายในพื้นที่โครงการ

ปัจจุบันโครงการมีระบบระบายน้ำ 3 ประเภท คือ ระบบระบายน้ำฝน ระบบท่อน้ำ และการควบคุมการระบายน้ำ และระบบระบายน้ำที่ผ่านการบำบัด ซึ่งระบบต่างๆ ปัจจุบันมีการทำงานอย่างมีประสิทธิภาพในการระบายน้ำ และป้องกันน้ำท่วม ทั้งนี้โครงการมีการบำรุงรักษาระบบระบายน้ำเป็นประจำ โดยรวมผลการดำเนินการจริงเป็นไปตามผลที่ได้จากการประเมินผลกระทบสิ่งแวดล้อม

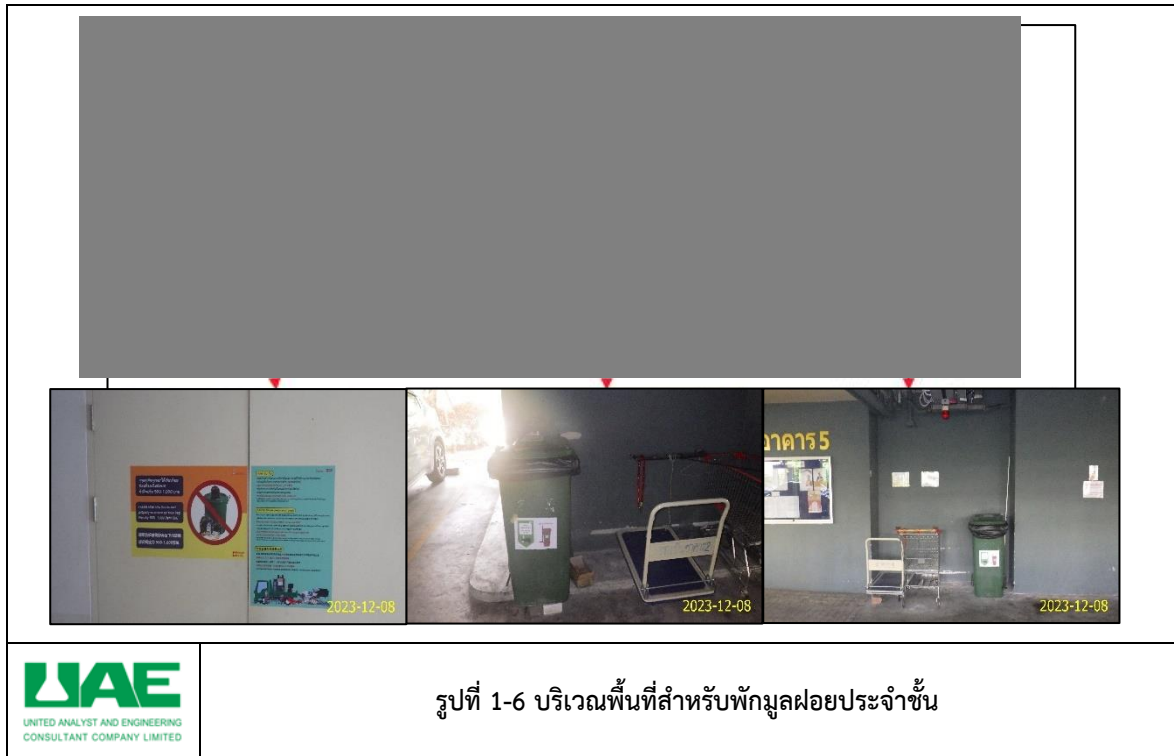
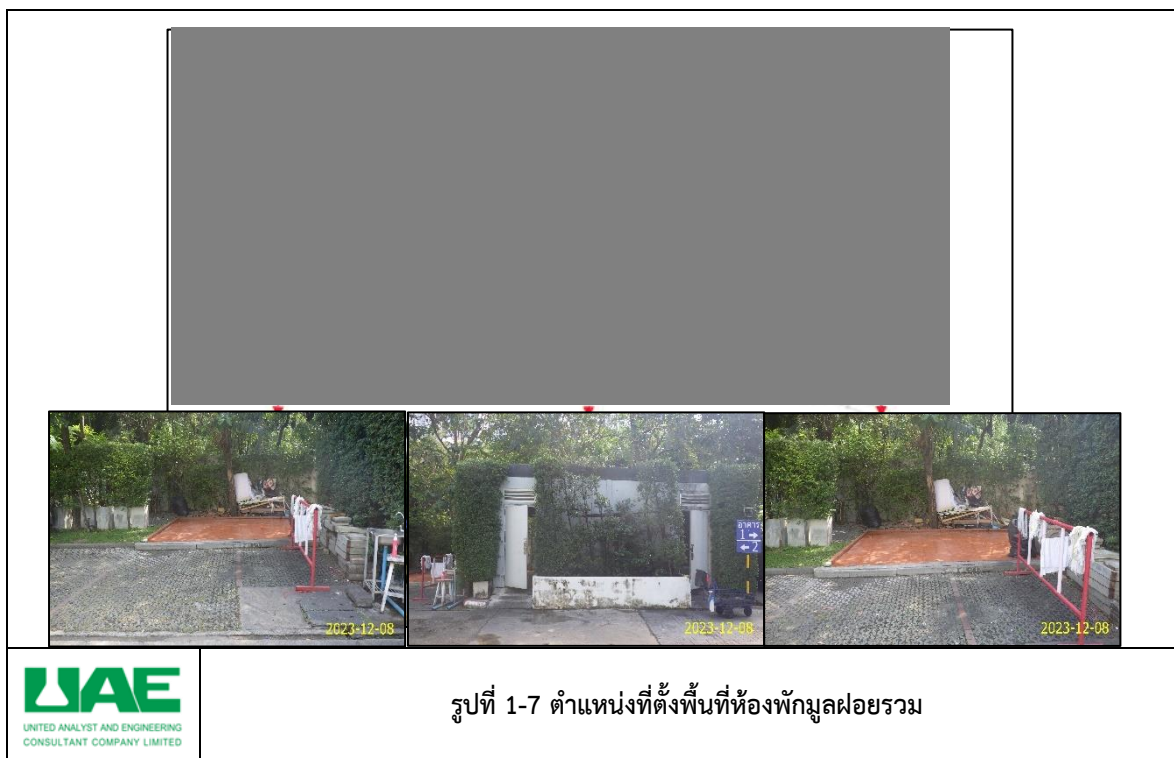
- ปัจจุบันโครงการได้กำหนดให้บริเวณใกล้โรงลิฟต์ของทุกชั้นของทุกอาคาร เป็นพื้นที่สำหรับจัดเก็บขยะมูลฝอยประจำชั้น ซึ่งภายในประกอบด้วยถังรองรับมูลฝอยจำนวน 3 ถัง โดย 1 ถังสำหรับมูลฝอยเปียก 1 ถัง สำหรับมูลฝอยแห้ง และ 1 ถัง สำหรับมูลฝอยอันตราย ถังละ 0.12 ลบ.ม. (120 ลิตร) โดยโครงการจะจัดให้มีเจ้าหน้าที่ทำการเก็บรวบรวมเป็นประจำทุกวัน ทั้งนี้ ขยะทั้งหมดจะถูกรวบรวมมายังบริเวณอาคารพักรับมูลฝอยของโครงการตั้งอยู่ทางด้านทิศตะวันออกของอาคาร 2 และให้มีการเก็บไปกำจัดโดยสำนักงานเขตห้วยขวางทุกวัน เวลาประมาณ 8.30 น. ซึ่งโครงการได้จัดให้มีที่จอดรถ

รถเก็บขยะเพื่อความสะดวกและไม่กีดขวางการจราจรของผู้พักอาศัยในการขนถ่ายขยะ ภายหลังการเก็บขนพนักงานจะ  
ล้างทำความสะอาดเป็นประจำทุกสัปดาห์โดยน้ำล้างทำความสะอาดจะถูกรวบรวมผ่านท่อระบายน้ำเพื่อเข้าสู่ระบบบำบัด  
น้ำเสียรวมเพื่อบำบัดให้ได้มาตรฐานฯ โดยรวมผลการดำเนินการจริงส่วนใหญ่เป็นไปตามผลที่ได้จากการประเมินผลกระทบ  
สิ่งแวดล้อม

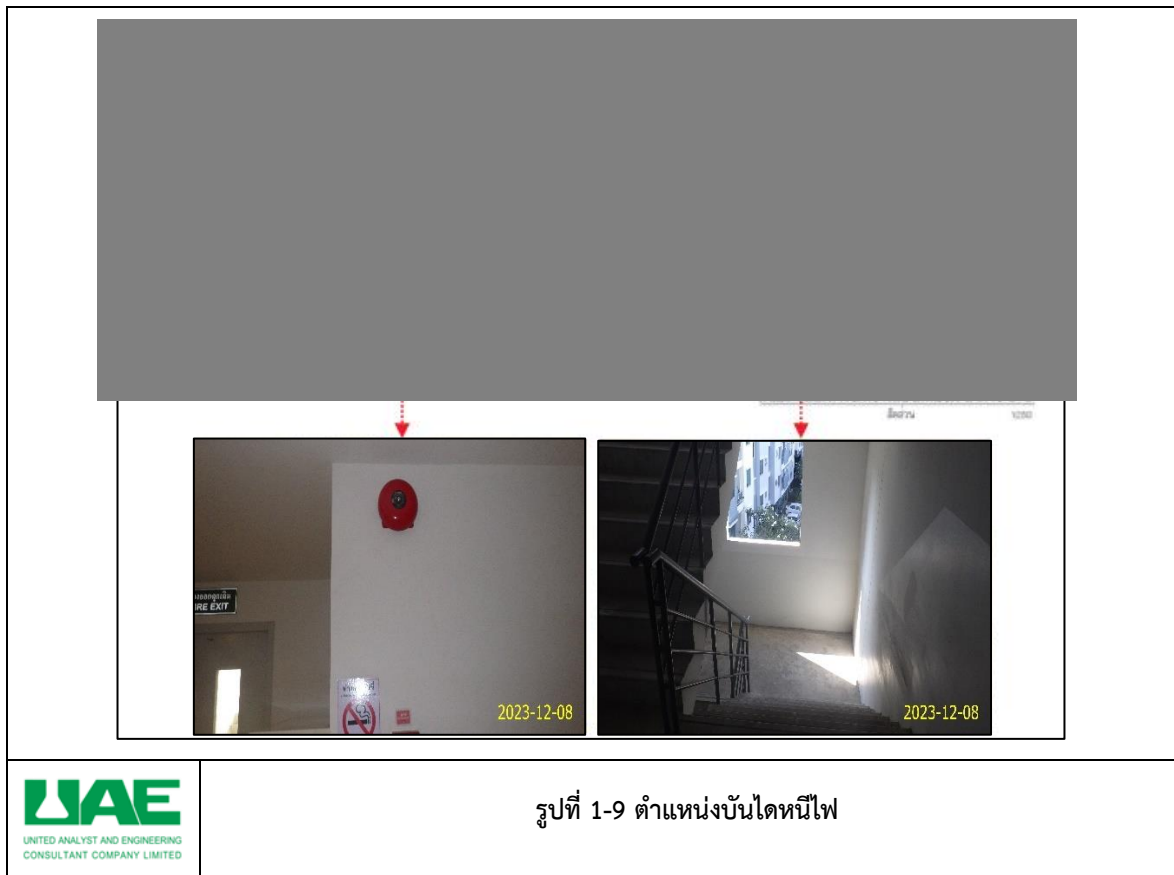
- ปัจจุบันโครงการมีระบบป้องกันอัคคีภัย ประกอบไปด้วย ระบบตรวจสอบและแจ้งเหตุเพลิงไหม้ ระบบผจญเพลิง และทางหนีไฟบันไดหนีไฟ ซึ่งระบบดังกล่าว โครงการได้ออกแบบและก่อสร้างตามแบบที่ระบุในรายงานการวิเคราะห์ผลกระทบสิ่งแวดล้อม โดยปัจจุบันระบบดังกล่าวมีการทำงานอย่างมีประสิทธิภาพ และมีการตรวจสอบบำรุงรักษาเป็นประจำ โดยรวมผลการดำเนินการจริงเป็นไปตามผลที่ได้จากการประเมินผลกระทบสิ่งแวดล้อม

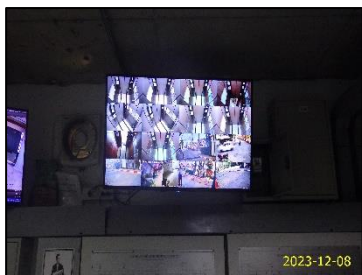
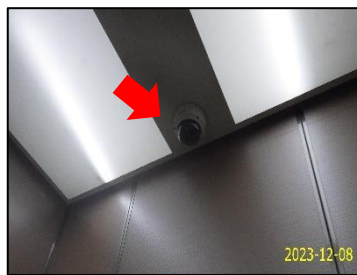
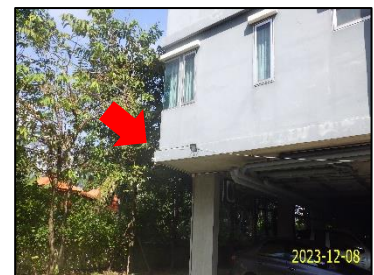
รูปที่ 1-11 ระบบโทรทัศน์วงจรปิด (CCTV)

- ปัจจุบันโครงการมีระบบติดต่อสื่อสาร ซึ่งระบบดังกล่าวโครงการได้ออกแบบและติดตั้งตามมาตรฐานที่เกี่ยวข้อง โดยปัจจุบันระบบดังกล่าวมีการทำงานอย่างมีประสิทธิภาพและมีการตรวจสอบบำรุงรักษาเป็นประจำอย่างต่อเนื่อง โดยรวมผลการดำเนินการจริงเป็นไปตามผลที่ได้จากการประเมินผลกระทบสิ่งแวดล้อม

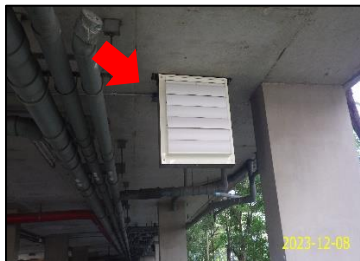
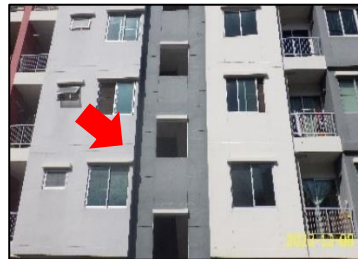
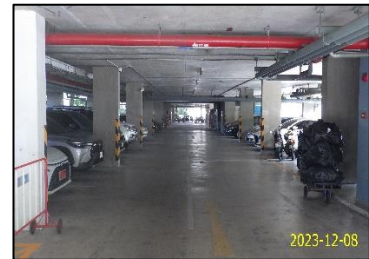
รูปที่ 1-12 ระบบระบายอากาศ

- ปัจจุบันโครงการมีระบบระบายอากาศ มีระบายอากาศ 2 วิธี ได้แก่ การระบายอากาศโดยวิธีธรรมชาติ และการระบายอากาศโดยวิธีกล ซึ่งระบบดังกล่าวโครงการได้ออกแบบและติดตั้งตามมาตรฐานที่เกี่ยวข้อง โดยปัจจุบันระบบดังกล่าวมีการทำงานอย่างมีประสิทธิภาพและมีการตรวจสอบ/บำรุงรักษาเป็นประจำ โดยรวมผลการดำเนินการจริงเป็นไปตามผลที่ได้จากการประเมินผลกระทบสิ่งแวดล้อม
