## ผลการปฏิบัติตามมาตรการ ติดตามตรวจสอบคุณภาพสิ่งแวดล้อม

ฉบับประจำเดือนกรกฎาคม - ธันวาคม 2566

รายงานการศึกษาผลกระทบสิ่งแวดล้อมโครงการ NORTH PARK PLACE ได้กำหนดมาตรการติดตามตรวจสอบผลกระทบสิ่งแวดล้อม 6 ด้านคุณภาพสิ่งแวดล้อม ประกอบด้วย 1) คุณภาพน้ำ 2) น้ำใช้ 3) มลพิษ 4) การป้องกันอัคคีภัย 5) ระบบระบายอากาศ 6) คุณภาพชีวิตและพึงพอใจของผู้พักอาศัย (ตารางที่ 3-4)

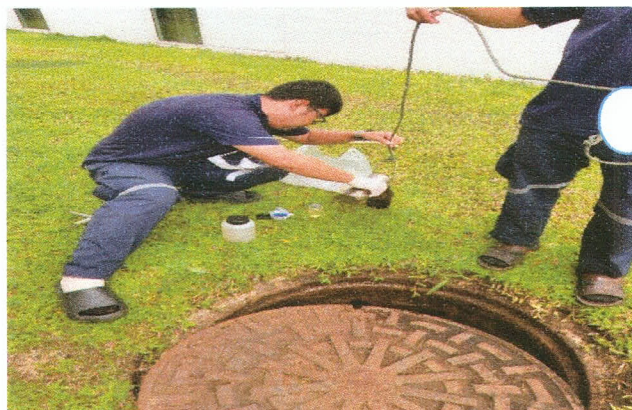
**ภาพ 3-1 การเก็บตัวอย่างน้ำ (ธันวาคม 2566)**

ข้อมูลการตรวจวิเคราะห์คุณภาพน้ำ (Waste Water Analysis Report) ให้ข้อมูลว่า สภาพน้ำ ก่อนจากระบบบำบัด ส่วนใหญ่ เป็นสีเหลืองขุ่นมีตะกอน แต่ น้ำหลังระบบบำบัด เป็นสีเหลืองค่อนข้างใส
