บทที่ 2

การปฏิบัติตามมาตรการป้องกันและแก้ไขผลกระทบสิ่งแวดล้อม

2.1 การปฏิบัติตามมาตรการป้องกันและแก้ไขผลกระทบสิ่งแวดล้อม

ตารางที่ 2.2-1 สรุปผลการปฏิบัติตามมาตรการป้องกันและแก้ไขผลกระทบสิ่งแวดล้อมในโครงการ เลอเมอริเดียน เชียงใหม่ (ช่วงเปิดดำเนินการ)

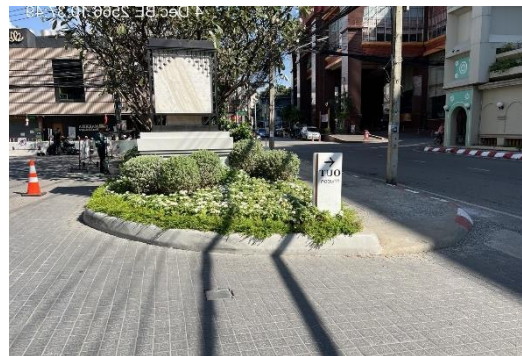
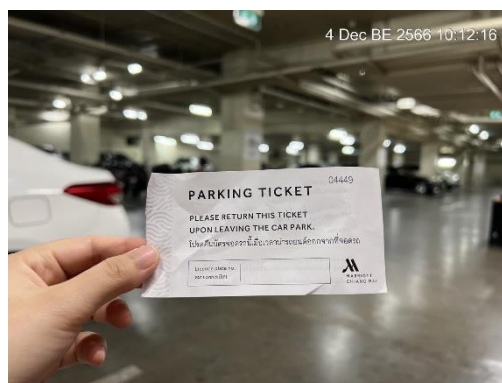
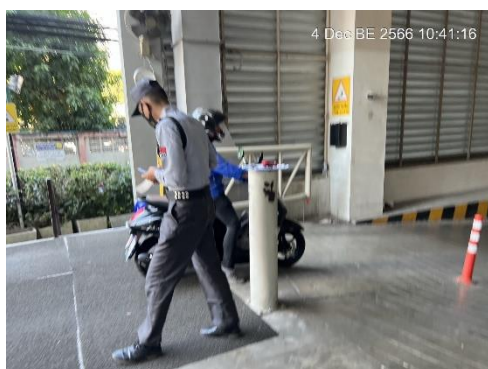
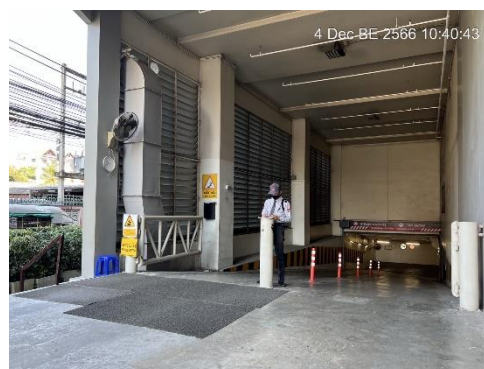
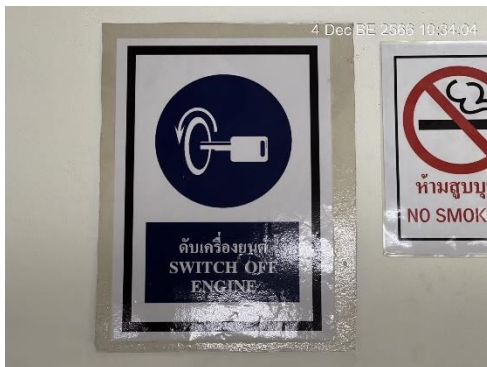
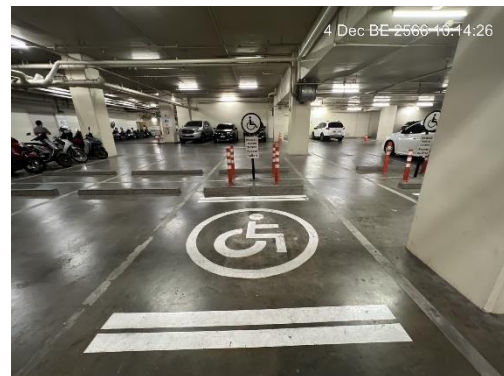
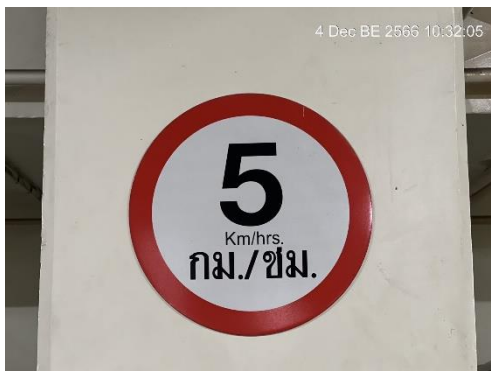
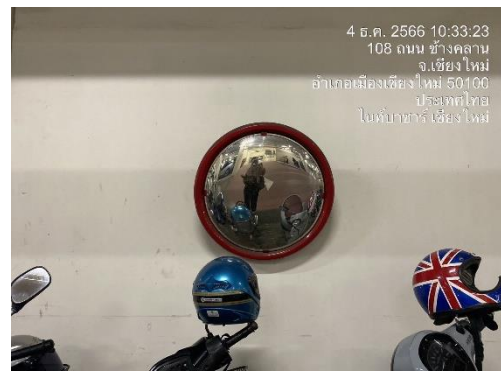
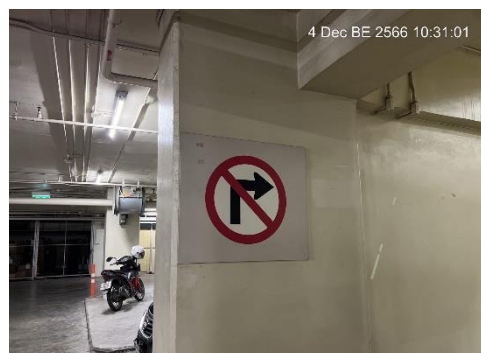
อำนวยความสะดวกภายในโครงการ
ภาพที่ 2.2-1 ระบบการจราจรและพื้นที่จอดรถ

1. ทรัพยากรสิ่งแวดล้อมทางกายภาพ				
1.1 สภาพภูมิประเทศ	-	-	-	-
1.2 คุณภาพอากาศ				
1) ฝุ่นละออง	1. ควบคุมความเร็วของรถภายในโครงการ เช่น บ้ายจำกัดความเร็ว สันนุนลดความเร็ว เพื่อไม่ให้เกิดการฟุ้งกระจายของฝุ่นในผิวถนน	โครงการมีการควบคุมความเร็วของรถภายในบริเวณพื้นที่โครงการ โดยกำหนดให้มีการจำกัดความเร็วในการวิ่งของรถ 5 กม./ชม. และจัดให้มีสันนุนเพื่อชะลอความเร็วของรถและลดการฟุ้งกระจายของฝุ่น	-	ภาพที่ 2.2-1 การจัดการระบบจราจร

2. หมั่นดูแลรักษาความสะอาดบริเวณถนน โดยฉีดล้างถนนเป็นครั้งคราว	ทางโครงการจัดให้มีพนักงานทำความสะอาดบริเวณถนนหรือพื้นที่ทางการจราจร เมื่อพิจารณาเห็นว่ามึผลต่อทัศนียภาพและทัศนวิสัยทางการจราจร	-	ภาพที่ 2.2-1 การจัดการระบบจราจร

2) มลพิษทางอากาศ	1. ออกแบบให้ที่จอดรถซึ่งอยู่ที่บริเวณชั้นที่ 1 มีการระบายอากาศแบบธรรมชาติสามารถระบายอากาศได้สะดวกสำหรับพื้นที่จอดรถที่ชั้นใต้ดิน B1 และB2 ติดตั้งพัดลมหมุนเวียนอากาศขนาด 62,000 ลบ.ฟุต/นาทึ มีให้เกิดการสะสมของมลพิษ	บริเวณพื้นที่จอดรถบริเวณชั้นที่ 1 จะอยู่ในส่วนของบริเวณด้านหน้าโครงการ ซึ่งเป็นพื้นที่เปิดโล่ง และจัดให้เป็นพื้นที่สำหรับจอดรถรับส่งผู้มาใช้บริการชั่วคราวเท่านั้น สำหรับบริเวณพื้นที่จอดรถชั้นใต้ดิน B1 และ B2 โครงการได้ติดตั้งพัดลมหมุนเวียนอากาศ เพื่อระบายมลพิษ	-	ภาพที่ 2.2-1 การจัดการระบบจราจร

2. ติดตั้งป้ายห้ามติดเครื่องยนต์ทิ้งไว้ ภายในบริเวณลานจอดรถให้สามารถสังเกตได้อย่างชัดเจนและทั่วถึง	ทางโครงการมีการติดป้ายเตือน “กรุณาดับเครื่องยนต์” ในบริเวณพื้นที่จอดรถในตำแหน่งที่มองเห็นได้อย่างชัดเจนและทั่วถึง	-	ภาพที่ 2.2-1 การจัดการระบบจราจร

1. ทรัพยากรสิ่งแวดล้อมทางกายภาพ (ต่อ)				
1.2 คุณภาพอากาศ (ต่อ)				
2) มลพิษทางอากาศ (ต่อ)	3. จัดระบบการจราจรภายในภายในโครงการให้ชัดเจน รวมถึงควบคุมการปฏิบัติตามของผู้มาใช้บริการ	ทางโครงการมีการจัดระบบทิศทางการจราจรภายใน โครงการอย่างชัดเจน โดยจัดให้มีทางเข้า-ออกพื้นที่โครงการ ทั้งหมด 3 จุด สำหรับการจราจรภายในโครงการนั้น จะมี ถนนความกว้างไม่น้อยกว่า 6 เมตรจัดการเดินรถแบบ ทิศทางเดียว โดยจะมีลูกศรบอกทิศทางการจราจรอย่าง ชัดเจน สำหรับทางวิ่งเข้าสู่ที่จอดรถชั้นใต้ดิน จะจัดให้มี ทางเดินรถขนาดกว้างไม่น้อยกว่า 6 เมตร เป็นการเดินรถ แบบทิศทางเดียว	-	ภาพที่ 2.2-1 การจัดการระบบ จราจร

4. จัดให้มีเจ้าหน้าที่อำนวยความสะดวกด้านการจราจร บริเวณทางเข้า-ออก โครงการ	โครงการมอบหมายให้เจ้าหน้าที่คอยอำนวยความสะดวก ด้านการจราจรบริเวณทางเข้า-ออกพื้นที่โครงการและขอ อนุญาตเข้าใช้พื้นที่จอดรถชั้นใต้ดินบริเวณทางเข้าชั้นจอดรถ	-	ภาพที่ 2.2-1 การจัดการระบบ จราจร

1.3 ระดับเสียง	ควบคุมความเร็วของการใช้รถในบริเวณพื้นที่โครงการ เช่น ติด ป้ายจำกัดความเร็ว และทำสัญญาณเพื่อลดความเร็ว และช่วยลด ระดับเสียงที่เกิดจากการแล่นของรถยนต์ลงไปด้วย	โครงการมีการควบคุมความเร็วของรถภายในบริเวณพื้นที่ โครงการ โดยกำหนดให้มีการจำกัดความเร็วในการวิ่งของรถ 5 กม./ชม. และจัดให้มีสัญญาณหรือลานสะกดเพื่อชะลอ ความเร็วของรถและเสียงจากการจราจร	-	ภาพที่ 2.2-1 การจัดการระบบ จราจร

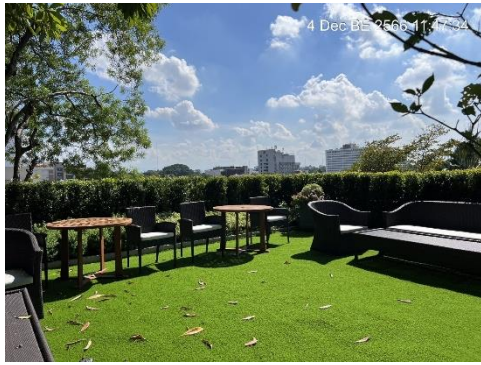
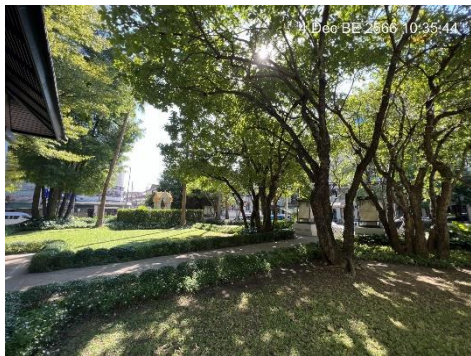
ภาพที่ 2.2-2 พื้นที่สีเขียวและการบำรุงรักษา

5. จัดให้มีพื้นที่สีเขียวให้มากที่สุด บริเวณชั้นล่าง ชั้นที่ 4 และชั้น ที่ 6 ขนาดพื้นที่รวมประมาณ 1,613 ตรม. โดยพันธุ์ไม้ที่นำมา ปลูก ได้แก่ พิกุล อินทนิลน้ำ ชบา และยี่โถ เป็นต้น โดยต้นไม้ ที่โครงการเลือกปลูกจะสามารถดูดซับคาร์บอนมอนอกไซด์ ที่เกิดจากยานพาหนะของโครงการได้หมด	ทางโครงการมีการจัดให้มีพื้นที่สีเขียวบริเวณชั้นล่าง และชั้น ที่ 4 โดยโครงการได้มีการปลูกไม้ยืนต้น ไม้พุ่ม ไม้ประดับ และพืชคลุมดิน โดยได้พิจารณาคัดเลือกพันธุ์ไม้ที่เหมาะสม กับพื้นที่และลักษณะของดิน ประกอบด้วย ต้นอินทนิลน้ำ ต้นราชพฤกษ์ ต้นลำไย ต้นช่อ และลิ้นมังกร เป็นต้น	-	ภาพที่ 2.2-2 พื้นที่สีเขียวและ การบำรุงรักษา

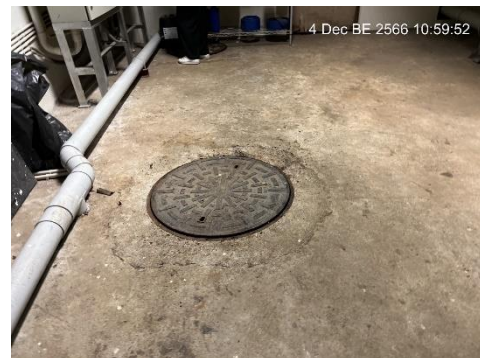
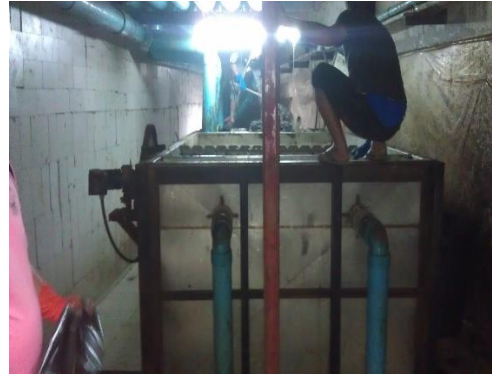
ภาพที่ 2.2-3 ระบบบำบัดน้ำเสียและการบำรุงรักษา

1. ทรัพยากรสิ่งแวดล้อมทางกายภาพ (ต่อ)				
1.4 คุณภาพน้ำผิวดิน	1. จัดให้มีระบบบำบัดน้ำเสียรวม จำนวน 1 ชุด ซึ่งเป็นระบบ บำบัดน้ำเสียแบบชีวภาพผสมระหว่างระบบตะกอนเร่ง (Activated Sludge System) และระบบฟิล์มตรึงแบบเติม อากาศ (Fixed Film Aeration) ออกแบบให้รองรับน้ำเสียได้ 1,000 ลบ.ม/วัน โดยประสิทธิภาพของระบบบำบัดน้ำเสีย เท่ากับร้อยละ 92 บำบัดน้ำเสียให้มีคุณภาพมาตรฐานน้ำทิ้ง จากอาคารประเภท ก.ซึ่งกำหนดให้มีค่า BOD ที่ออกจากระบบ ไม่เกิน 20 มก./ล.	โครงการได้ดำเนินการก่อสร้างระบบบำบัดน้ำเสีย จำนวน 1 ชุด ซึ่งเป็นระบบบำบัดน้ำเสียแบบชีวภาพผสมระหว่าง ระบบตะกอนเร่ง (Activated Sludge System) และ ระบบฟิล์มตรึงแบบเติมอากาศ (Fixed Film Aeration) ออกแบบให้รองรับน้ำเสียได้ 1,000 ลบ.ม/วัน และมีการ ควบคุมคุณภาพน้ำทิ้งภายหลังผ่านระบบบำบัดให้อยู่ใน เกณฑ์มาตรฐาน	-	ภาพที่ 2.2-3 ระบบบำบัดน้ำเสีย และการ บำรุงรักษา

3. ประสานให้รถสูบล้างถังของ บริษัทเชียงใหม่กำจัดสิ่งปฏิกูล จำกัด ซึ่งได้สัมปทานสูบล้างถังจากเทศบาลนครเชียงใหม่ มา สูบล้างถังส่วนเกินจากระบบบำบัดน้ำเสียรวมไปกำจัดเป็น ประจำทุก 2 เดือน	โครงการมีการประสานรถสูบล้างถัง เพื่อมาสูบล้างถัง ส่วนเกินส่วนเกินจากระบบบำบัดน้ำเสียรวมไปกำจัด	-	ภาพที่ 2.2-3 ระบบบำบัดน้ำเสีย และการ บำรุงรักษา

4. กำจัดไขมันออกจากบ่อกวาดไขมันเป็นประจำทุกสัปดาห์ โดย จัดให้มีพนักงานตัดไขมันใส่ถุงดำมัดปากถุงให้แน่น และนำไปไว้ ยังห้องพักมูลฝอยเปียกของโครงการ เพื่อให้รถเก็บขนมูลฝอย ของบริษัท เชียงใหม่ รีมดอย จำกัด ซึ่งได้รับสัมปทานการ จัดเก็บมูลฝอยจากเทศบาลนครเชียงใหม่จัดเก็บต่อไป	โครงการมีพนักงานกำจัดไขมันออกจากบ่อกวาดไขมันเป็น ประจำ โดยจะทำการตัดใส่ถุงดำและมัดปากถุงให้แน่น และนำไปเก็บไว้ยังห้องพักมูลฝอยเปียก เพื่อให้เจ้าหน้าที่ เก็บขนมูลฝอยนำไปกำจัด	-	ภาพที่ 2.2-3 ระบบบำบัดน้ำเสีย และการ บำรุงรักษา

3. คุณค่าการใช้ประโยชน์ของมนุษย์ (ต่อ)				
3.2 การบำบัดน้ำเสีย	1. จัดให้มีระบบบำบัดน้ำเสียรวม จำนวน 1 ชุด ซึ่งเป็นระบบ บำบัดน้ำเสียแบบชีวภาพผสมระหว่างระบบตะกอนเร่ง (Activated Sludge System) และระบบฟิล์มตรึงแบบเติม อากาศ (Fixed Film Aeration) ออกแบบให้รองรับน้ำเสียได้ 1,000 ลบ.ม./วัน โดยประสิทธิภาพของระบบบำบัดน้ำเสีย เท่ากับร้อยละ 92 บำบัดน้ำเสียให้มีคุณภาพตามมาตรฐานน้ำ ทิ้งจากอาคารประเภท ก ซึ่งกำหนดให้มีค่า BOD ที่ออกจาก ระบบไม่เกิน 20 มก./ล.	โครงการได้ดำเนินการก่อสร้างระบบบำบัดน้ำเสียรวม จำนวน 1 ชุด ซึ่งเป็นระบบบำบัดน้ำเสียแบบชีวภาพผสมระหว่างระบบ ตะกอนเร่ง (Activated Sludge System) และระบบฟิล์มตรึง แบบเติมอากาศ (Fixed Film Aeration) ออกแบบให้รองรับน้ำ เสียได้ 1,000 ลบ.ม./วัน และมีการควบคุมคุณภาพน้ำทิ้งภายหลัง ผ่านระบบบำบัดให้อยู่ในเกณฑ์มาตรฐาน	-	ภาพที่ 2.2-3 ระบบบำบัดน้ำ เสียและการ บำรุงรักษา

3. ประสานให้รถสูบล้างปฏิภาณของ บริษัทเชียงใหม่ กำจัดสิ่ง ปฏิภาณ จำกัด ซึ่งได้สัมปทานสูบล้างปฏิภาณจากเทศบาลนคร เชียงใหม่ มาสูบล้างตะกอนส่วนเกินจากระบบบำบัดน้ำเสียรวม ไปกำจัดเป็นประจำทุก 2 เดือน	ทางโครงการจัดให้มีเจ้าหน้าที่ตรวจสอบปริมาณตะกอนของ ระบบบำบัดน้ำเสียของโครงการอย่างสม่ำเสมอ ทั้งนี้หากพบว่า มีปริมาณตะกอนสะสมในปริมาณมากทางโครงการจะติดต่อ ประสานงานไปยังหน่วยงานที่เกี่ยวข้องเข้ามาดำเนินการสูบล้าง ตะกอนส่วนเกินไปกำจัด	-	ภาพที่ 2.2-3 ระบบบำบัดน้ำ เสียและการ บำรุงรักษา

4. กำจัดไขมันจากบ่อกวาดไขมันเป็นประจำทุกสัปดาห์ โดย จัดให้มีพนักงานตัดไขมันใส่ถุงดำมัดปากถุงให้แน่น และนำไป ไว้ยังห้องพักมูลฝอยเปียกของโครงการ เพื่อให้รถเก็บขนมูล ฝอยของบริษัท เชียงใหม่ รีดออก จำกัด ซึ่งได้รับสัมปทาน การจัดเก็บมูลฝอยจากเทศบาลนครเชียงใหม่ จัดเก็บต่อไป	โครงการมีพนักงานทำการตัดไขมันจากบ่อกวาดไขมันเป็น ประจำ โดยจะทำการตัดใส่ถุงดำและมัดปากถุงให้แน่นและนำไป เก็บไว้ยังห้องพักมูลฝอยเปียก เพื่อให้เจ้าหน้าที่เก็บขนมูลฝอย นำไปกำจัด	-	ภาพที่ 2.2-3 ระบบบำบัดน้ำ เสียและการ บำรุงรักษา

3. คุณค่าการใช้ประโยชน์ของมนุษย์ (ต่อ)				
3.2 การบำบัดน้ำเสีย (ต่อ)	5. จัดให้มีมอเตอร์ไฟฟ้าสำหรับระบบบำบัดน้ำเสียรวมของโครงการแยกจาก มอเตอร์ไฟฟ้าอื่น ๆ โดยเฉพาะ	ทางโครงการจัดให้มีมอเตอร์ไฟฟ้าสำหรับระบบบำบัด น้ำเสียรวมของโครงการ แยกจากมอเตอร์ไฟฟ้าอื่นๆ โดยเฉพาะ	-	ภาพที่ 2.2-3 ระบบบำบัดน้ำ เสียและการ บำรุงรักษา

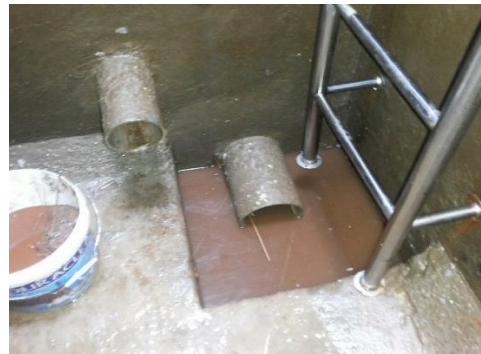
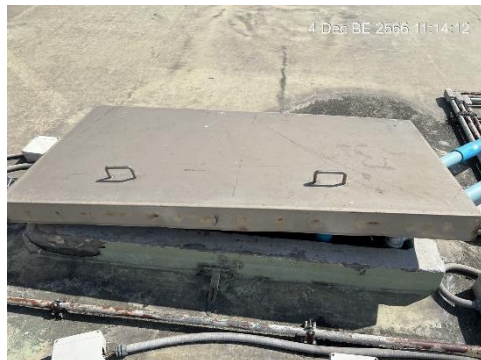
3. คุณค่าการใช้ประโยชน์ของมนุษย์ (ต่อ)				
3.1 การใช้น้ำ	1. จัดให้มีถังเก็บน้ำ สรรองน้ำใช้ได้นานประมาณ 16 วัน โดยมี รายละเอียดดังนี้ (1) ถังเก็บน้ำใต้ดิน จำนวน 2 ถัง โดยถังแรกมีความจุประมาณ 638 ลบ.ม. และถังที่สองมีความจุประมาณ 745 ลบ.ม. รวม 2 ถัง มีความจุประมาณ 1,383 ลบ.ม. สรรองน้ำใช้เพื่ออุปโภค-บริโภค รวม 832 ลบ.ม. (2) ถังเก็บน้ำชั้นที่ 5 จำนวน 2 ถัง แต่ละถังมีความจุ 30.4 ลบ.ม. รวม 2 ถัง มีความจุ 61 ลบ.ม. สรรองน้ำอุปโภค-บริโภคทั้งหมด (3) ถังเก็บน้ำชั้นที่ 22 (ชั้นหลังคา) จำนวน 4 ถัง โดยสองถังแรกมี ความจุรวม 150 ลบ.ม. สรรองน้ำ เพื่ออุปโภค-บริโภคทั้งหมด	ทางโครงการมีการจัดทำถังสำรองน้ำในโครงการทั้งหมด 3 แห่ง ได้แก่ ถังเก็บน้ำชั้นใต้ดิน ตั้งอยู่ชั้นใต้ดิน B2 มีจำนวน 2 ถัง ความจุรวม 1,383 ลูกบาศก์เมตร ถังเก็บน้ำชั้นที่ 5 มี จำนวน 2 ถัง มีความจุรวม 61 ลูกบาศก์เมตร และถังเก็บน้ำ ชั้นที่ 22 มีจำนวน 2 ถัง เชื่อมติดกันมีความจุรวม 225 ลูกบาศก์เมตร ซึ่งเพียงพอต่อความต้องการใช้น้ำภายใน โครงการ	-	ภาพที่ 2.2-4 ระบบน้ำใช้

3. คุณค่าการใช้ประโยชน์ของมนุษย์ (ต่อ)				
3.1 การใช้น้ำ (ต่อ)	2. จัดให้มีเจ้าหน้าที่ดูแลรักษาระบบเส้นท่อประปาให้อยู่ในสภาพดี	โครงการจัดให้มีเจ้าหน้าที่ในการตรวจสอบดูแลรักษาระบบ เส้นท่อประปาเป็นประจำทุกวัน เมื่อตรวจสอบพบว่าการ ชำรุดเสียหายของอุปกรณ์เจ้าหน้าที่จะดำเนินการแก้ไข/ ซ่อมแซมทันที	-	ภาพที่ 2.2-4 ระบบน้ำใช้

3. รณรงค์ให้พนักงานและผู้มาใช้บริการใช้น้ำอย่างประหยัด	ทางโครงการมีการรณรงค์ให้พนักงานและเจ้าหน้าที่โครงการ มีการใช้น้ำอย่างประหยัด โดยมีการประชาสัมพันธ์ ขอความ ร่วมมือหลากหลายช่องทาง เช่น กิจกรรมการรณรงค์ การ ติดบอร์ดประชาสัมพันธ์ เป็นต้น อีกทั้งทางโครงการยังได้รับ รางวัลมาตรฐานโรงแรมสีเขียว Green Hotel ซึ่งเป็นการ ส่งเสริมให้สถานประกอบการโรงแรมมีการใช้ทรัพยากรและ พลังงานอย่างคุ้มค่า	-	ภาพที่ 2.2-4 ระบบน้ำใช้

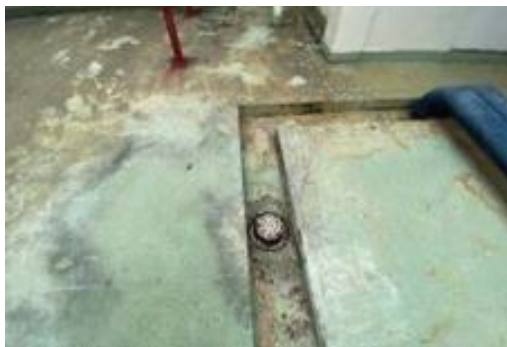
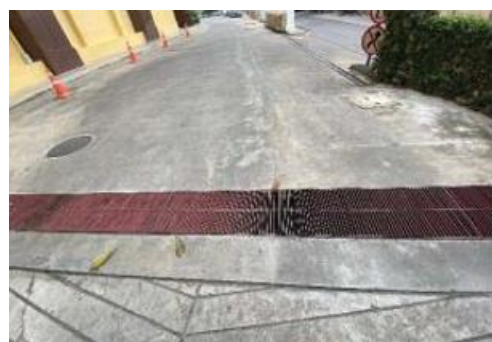
3.3 การระบายน้ำ	1. จัดให้มีบ่อหน่วงน้ำจำนวน 1 บ่อ ขนาดความจุ 285 ลบ.ม.ตั้งอยู่ใต้ดิน ด้านทิศตะวันออก โดยน้ำจากบ่อหน่วงน้ำจะถูกจำกัดการระบายด้วย เครื่องสูบน้ำ จำนวน 2 เครื่อง (ใช้งานจริง 1 เครื่อง สำรอง 1 เครื่อง) อัตราการสูบน้ำเครื่องละ 4.2 ลบ.ม./นาที่ (0.07 ลบ.ม./วินาที) ซึ่งไม่เกิน อัตราการระบายน้ำก่อนการพัฒนาโครงการ	โครงการจัดให้มีการก่อสร้างบ่อหน่วงน้ำสำหรับรองรับ น้ำฝนจากชั้นหลังคาและรอบพื้นที่โครงการ จำนวน 1 บ่อ โดยน้ำจากบ่อหน่วงน้ำจะถูกจำกัดการระบายด้วย เครื่องสูบน้ำซึ่งมีทั้งหมด 2 เครื่อง ทั้งนี้ทางโครงการมี การควบคุมอัตราการระบายน้ำฝนลงรางสาธารณะ นอกพื้นที่โครงการในอัตราไม่เกินกว่าการระบายน้ำ ก่อนพัฒนาโครงการ	-	ภาพที่ 2.2-5 ระบบระบายน้ำ

2. หมั่นตรวจสอบดูแลบ่อบักของระบบระบายน้ำเป็นประจำทุกเดือน เพื่อป้องกันมิให้มีการสะสมของตะกอนดินในบ่อบัก ที่เป็นสาเหตุให้เกิด การอุดตันซึ่งเป็นอุปสรรคในการระบายน้ำ	โครงการจัดให้มีเจ้าหน้าที่คอยตรวจสอบดูแลบ่อบัก ของระบบระบายน้ำเป็นประจำทุกเดือน ทั้งนี้หาก พบว่ามี การสะสมของปริมาณตะกอนดินในบ่อบักจน กีดขวางการระบายของน้ำ เจ้าหน้าที่จะดำเนินการขุด ลอกวางระบายน้ำ	-	ภาพที่ 2.2-5 ระบบระบายน้ำ

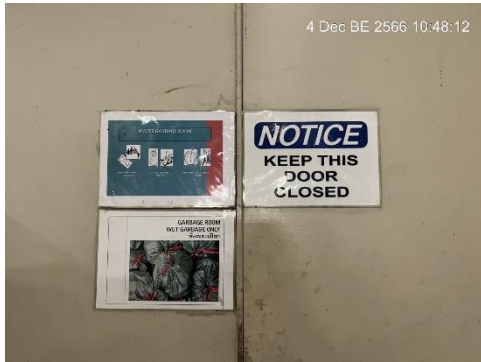
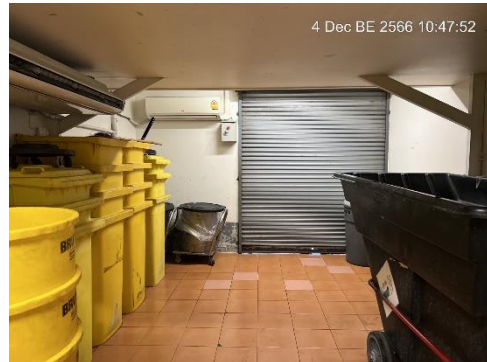
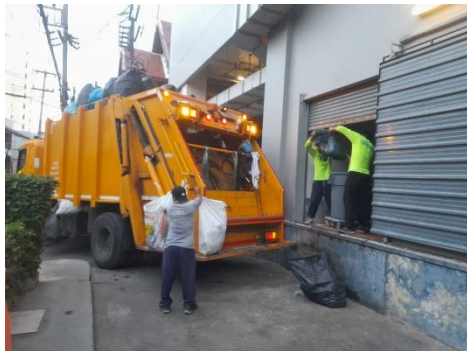
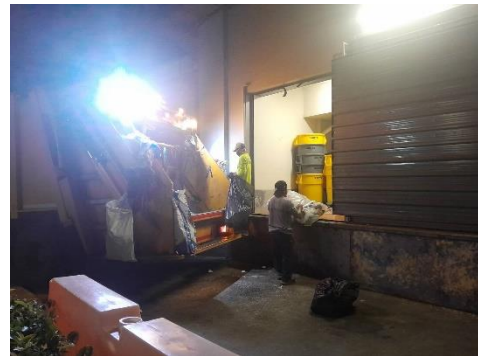
ภาพที่ 2.2-6 การจัดการมูลฝอย

3.4 การจัดการมูลฝอย	1. จัดให้มีถังมูลฝอยขนาด 8-10 ลิตร จำนวน 2 ถัง ตั้งไว้ในห้องพัก และห้องน้ำในแต่ละห้องพัก สำหรับพื้นที่ส่วนอื่นๆ จัดให้มีถังรองรับมูล ฝอยขนาด 20-100 ลิตร พร้อมฝาปิดตั้งอยู่ทั่วไปภายในพื้นที่โครงการ	โครงการจัดให้มีถังรองรับมูลฝอยขนาด 10 ลิตร ไว้ใน ห้องพักจำนวน 2 ถัง โดยตั้งไว้ในส่วนของห้องพักและ ห้องน้ำจุดละ 1 ถัง สำหรับพื้นที่ทั่วไปภายในโครงการ จัดให้ มีถังรองรับมูลฝอยขนาด 50 ลิตร ตั้งไว้ตามจุด ต่างๆทั่วโครงการ	-	ภาพที่ 2.2-6 การจัดการขยะ มูลฝอย

3. คุณค่าการใช้ประโยชน์ของมนุษย์ (ต่อ)				
3.4 การจัดการมูลฝอย (ต่อ)	2. จัดให้มีพนักงานเข้าไปทำความสะอาด เก็บรวบรวมมูลฝอยและทำการคัดแยกมูลฝอย แล้วนำไปเก็บรวบรวมไว้ที่ห้องพักรวมมูลฝอยรวมของโครงการ ทั้งนี้การคัดแยกมูลฝอยทำให้มีปริมาณมูลฝอยที่นำไปกำจัดลดลงประมาณร้อยละ 25 ของปริมาณมูลฝอยที่เกิดขึ้นในแต่ละวัน เหลือมูลฝอยที่ต้องนำไปกำจัด 6.5 ลบ.ม./วัน หรือประมาณ 2.1 ตัน/วัน ซึ่งช่วยลดปริมาณมูลฝอยได้อีกทางหนึ่ง	พนักงานจะเข้ามาทำความสะอาดในส่วนของห้องพักทุกเช้า หรือผู้มาใช้บริการเช็คเอาท์ออกจากห้องพัก และในส่วนบริเวณพื้นที่อื่นๆ จะทำการเก็บรวบรวมมูลฝอยช่วงเวลา 10.00 น. แล้วนำไปรวบรวมไว้บริเวณห้องพักรวมมูลฝอยรวม ซึ่งพนักงานมีการคัดแยกประเภทขยะตั้งแต่ขั้นตอนแรกทำการเก็บขน	-	ภาพที่ 2.2-6 การจัดการขยะ มูลฝอย

3. การเก็บมูลฝอยในถุงไม่ให้ มีปริมาณหรือน้ำหนักมากเกินไป โดยบรรจุปริมาณมูลฝอยประมาณ 3 ใน 4 ของถุง	ในการเก็บขนมูลฝอยแต่ละครั้ง พนักงานมีการขยะมูลฝอยบรรจุในถุงรองรับในปริมาณที่รองรับได้และสามารถมัดปากถุงได้	-	ภาพที่ 2.2-6 การจัดการขยะ มูลฝอย

4. ก่อนรวบรวมมูลฝอยจากจุดต่างๆ ไปยังห้องพักรวมมูลฝอยรวม ให้มัดปากถุงให้แน่นเพื่อป้องกันมูลฝอยกระจัดกระจายและสะดวกต่อการขนย้าย	พนักงานมีการตรวจสอบภาชนะรองรับและมัดปากถุงให้แน่นก่อนทำการขนย้ายมูลฝอยมาเก็บรวบรวมไว้ยังบริเวณห้องพักรวมมูลฝอยรวม	-	ภาพที่ 2.2-6 การจัดการขยะ มูลฝอย

5. จัดให้มีห้องพักรวมมูลฝอยรวม แบ่งเป็น ห้องพักรวมมูลฝอยแห้ง และห้องพักรวมมูลฝอยเปียก โดยห้องพักรวมมูลฝอยแห้งความจุประมาณ 35.7 ลบ.ม. และห้องพักรวมมูลฝอยเปียกความจุประมาณ 32.8 ลบ.ม.	โครงการจัดให้มีห้องพักรวมมูลฝอยรวมภายในโครงการ โดยแบ่งออกเป็น 2 ห้อง ได้แก่ ห้องพักรวมมูลฝอยเปียกและห้องพักรวมมูลฝอยแห้งหรือรีไซเคิล โดยขนาดของห้องเพียงพอต่อการเก็บรวบรวมมูลฝอยที่เกิดขึ้นภายในโครงการ	-	ภาพที่ 2.2-6 การจัดการขยะ มูลฝอย

6. จัดให้มีการทำความสะอาดห้องพักรวมมูลฝอยรวมของโครงการอย่างสม่ำเสมอทุกสัปดาห์ เพื่อป้องกันการเพาะตัวของเชื้อโรค	โครงการกำหนดให้พนักงานทำความสะอาดห้องพักรวมมูลฝอยรวมทุกครั้งหลังจากที่สำนักงานเทศบาลเข้ามาดำเนินการเก็บขนมูลฝอยไปกำจัดเพื่อป้องกันการเพาะตัวของเชื้อโรคและสัตว์นำโรค	-	ภาพที่ 2.2-6 การจัดการขยะ มูลฝอย

3. คุณค่าการใช้ประโยชน์ของมนุษย์ (ต่อ)				
3.4 การจัดการมูลฝอย (ต่อ)	7. ห้องพักมูลฝอยรวมต้องมีประตูปิดมิดชิด เพื่อป้องกันกลิ่น รบกวนผู้พักอาศัยและชุมชนบริเวณใกล้เคียง โดยเปิดประตู เฉพาะช่วงที่มีการเก็บขนมูลฝอยเท่านั้น	บริเวณห้องพักมูลฝอยรวมมีการปิดประตูอย่างมิดชิด เพื่อ ป้องกันกลิ่นรบกวนต่อผู้พักอาศัยหรือบริเวณข้างเคียง โดยจะทำ การเปิดเฉพาะช่วงที่มีการเก็บขน	-	ภาพที่ 2.2-6 การจัดการขยะ มูลฝอย

8. บริเวณพื้นที่ห้องพักมูลฝอยรวม ต้องจัดให้มีท่อรวมน้ำจากการ ล้างห้องพักมูลฝอยเข้าสู่ ระบบบำบัดน้ำเสียรวมของโครงการ เพื่อบำบัดก่อนระบายออกสู่ภายนอกโครงการ	โครงการจัดให้ภายในห้องพักมูลฝอยรวมมีท่อรวมน้ำเสียที่ เกิดจากกิจกรรมการล้างทำความสะอาดเข้าสู่ระบบบำบัดน้ำเสีย ของโครงการ	-	ภาพที่ 2.2-6 การจัดการขยะ มูลฝอย

10. ติดตามประสานงานการจัดเก็บมูลฝอยของ บริษัท เชียงใหม่ ริมตอย จำกัด ซึ่งได้รับสัมปทานจัดเก็บมูลฝอยจากเทศบาล นครเชียงใหม่ให้มาเก็บมูลฝอยจากโครงการอย่างสม่ำเสมอ ทุกวันโดยไม่มีการตกค้าง	ทางโครงการมีการประสานงานกับหน่วยงานรับกำจัดขยะ เข้า มาจัดเก็บมูลฝอยภายในโครงการเป็นประจำทุกวัน เพื่อไม่ให้ มี ขยะตกค้างในพื้นที่โครงการ	-	ภาพที่ 2.2-6 การจัดการขยะ มูลฝอย

11. ประสานกับร้านซื้อของเก่าบริเวณใกล้เคียง ให้มารับซื้อมูล ฝอยที่สามารถนำกลับมาใช้ได้อีกโดยตรง	ทางโครงการมีการประสานงานกับร้านรับซื้อขยะรีไซเคิลบริเวณ ใกล้เคียงโครงการเข้ามารับซื้อเพื่อสามารถนำกลับไปใช้ ประโยชน์ใหม่	-	ภาพที่ 2.2-6 การจัดการขยะ มูลฝอย

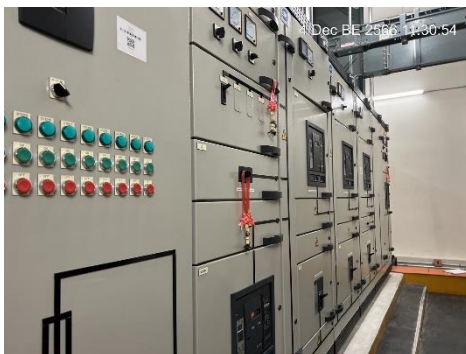
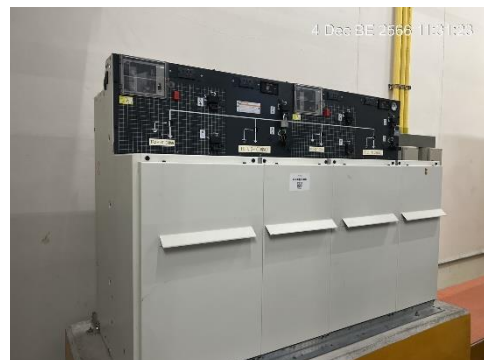
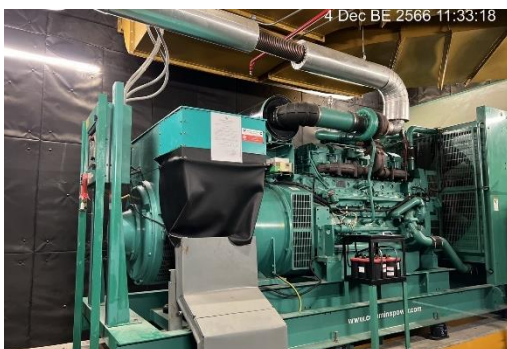
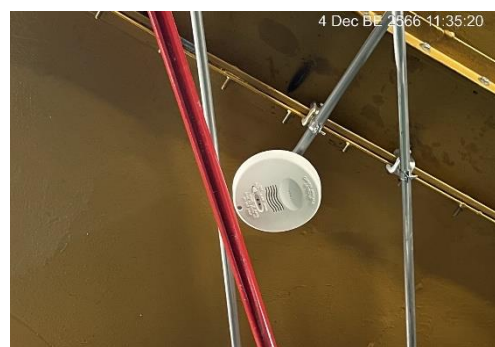
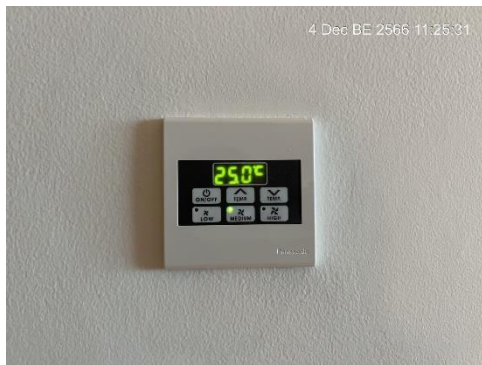
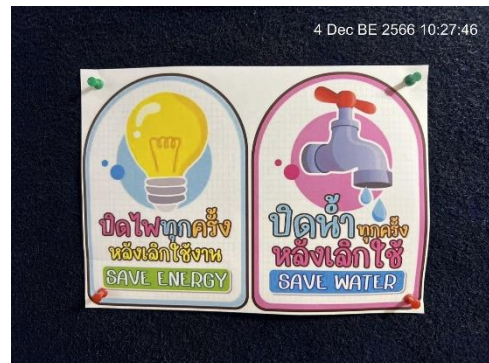
ภาพที่ 2.2-7 ระบบไฟฟ้าและการอนุรักษ์พลังงาน

3. คุณค่าการใช้ประโยชน์ของมนุษย์ (ต่อ)				
3.5 การใช้ไฟฟ้า	1. ติดตั้ง Transformer ชนิด Dry Type Cast Resin ขนาด 2,000 KVA จำนวน 2 ชุด ซึ่งเพียงพอกับความต้องการใช้ไฟฟ้าของโครงการ 3,962 KVA	โครงการดำเนินการติดตั้ง Transformer ชนิด Dry Type Cast Resin ขนาด 2,000 KVA จำนวน 2 ชุด โดยติดตั้งไว้บริเวณห้อง MDB ชั้นที่ 5 สำหรับแปลงกระแสไฟฟ้าแล้วจ่ายไปยังส่วนต่างๆ ของโครงการ	-	ภาพที่ 2.2-7 ระบบไฟฟ้าและ การอนุรักษ์ พลังงาน

2. จัดให้มีเครื่องกำเนิดไฟฟ้าฉุกเฉิน (Generator) ขนาด 900 KVA จำนวน 1 เครื่อง และจัดให้มีไฟฟ้าส่องสว่างฉุกเฉินทำงานโดยใช้แบตเตอรี่ติดตั้งบริเวณโถงทางเดิน	โครงการดำเนินการติดตั้งเครื่องกำเนิดไฟฟ้าสำรอง (Generator) ขนาด 900 KVA จำนวน 1 เครื่อง พร้อมทั้งจัดให้ มีไฟฟ้าส่องสว่างฉุกเฉิน บริเวณโถงทางเดินและส่วนต่างๆ สำหรับใช้งานในกรณีเกิดเหตุไฟฟ้าขัดข้อง	-	ภาพที่ 2.2-7 ระบบไฟฟ้าและ การอนุรักษ์ พลังงาน

3. รณรงค์ให้พนักงานและผู้ใช้บริการใช้ไฟฟ้าอย่างประหยัด	ทางโครงการมีการรณรงค์ให้พนักงานและเจ้าหน้าที่โครงการมีการใช้น้ำอย่างประหยัด โดยมีการประชาสัมพันธ์ ขอความร่วมมือหลากหลายช่องทาง เช่น กิจกรรมการรณรงค์ การติดบอร์ดประชาสัมพันธ์ เป็นต้น อีกทั้งทางโครงการยังได้รับรางวัลมาตรฐานโรงแรมสีเขียว Green Hotel ซึ่งเป็นการส่งเสริมให้สถานประกอบการโรงแรมมีการใช้ทรัพยากรและพลังงานอย่างคุ้มค่า	-	ภาพที่ 2.2-7 ระบบไฟฟ้าและ การอนุรักษ์ พลังงาน

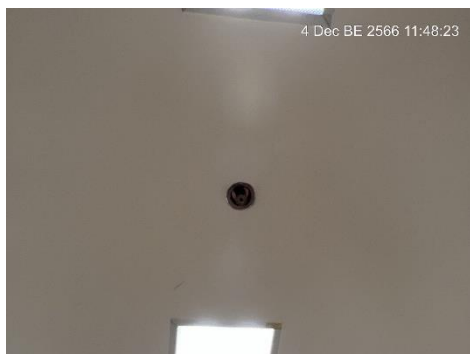
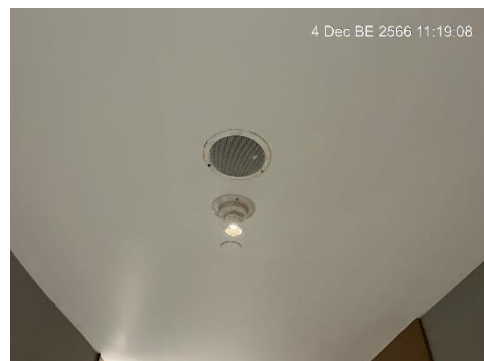
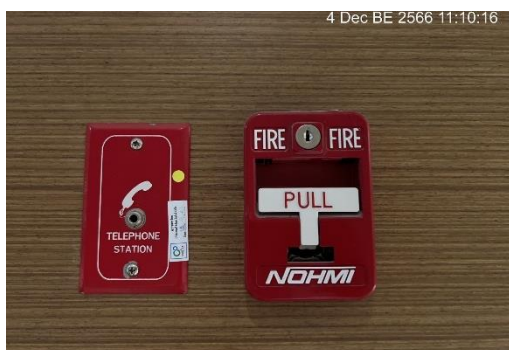
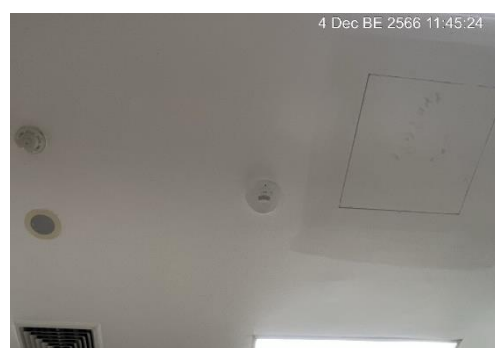
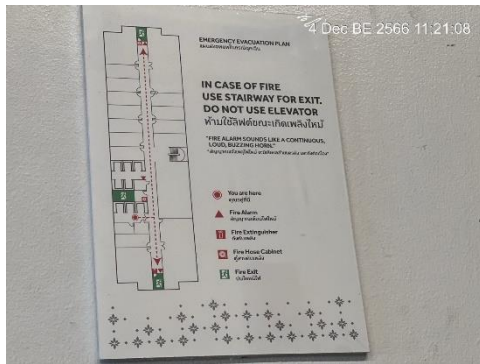
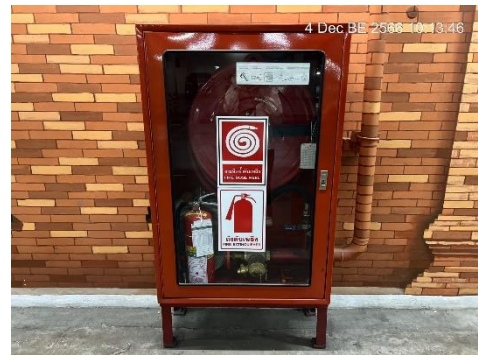
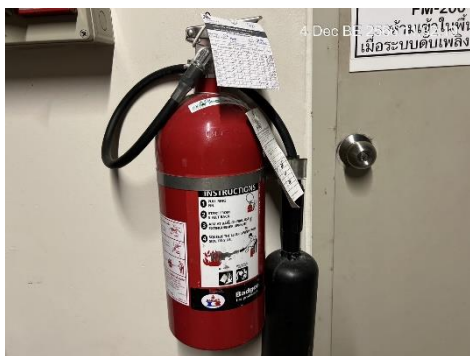
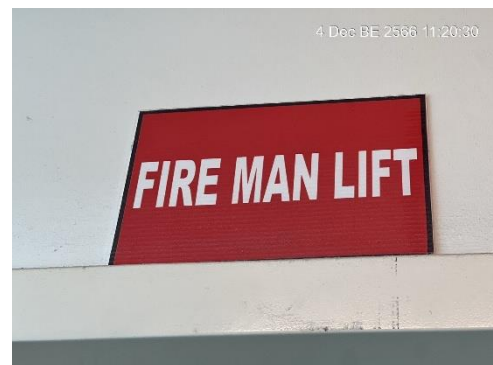
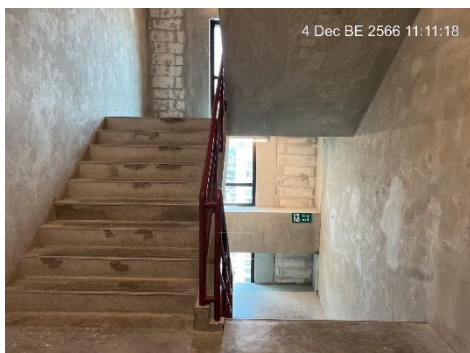
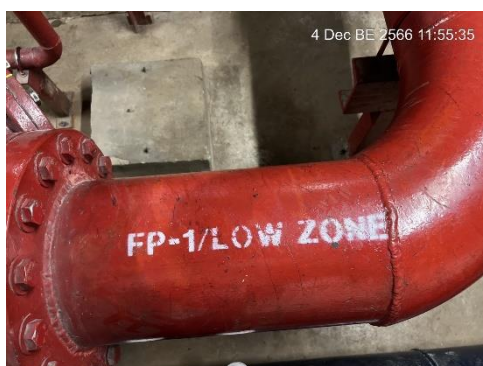
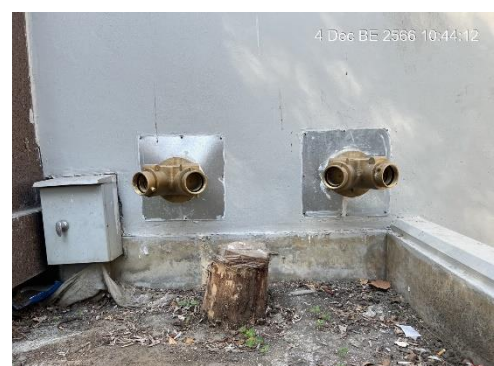
ภาพที่ 2.2-8 การป้องกันและแจ้งเตือนอัคคีภัย

3. คุณค่าการใช้ประโยชน์ของมนุษย์ (ต่อ)				
3.6 การป้องกันอัคคีภัย	<p>1. ออกแบบระบบป้องกันอัคคีภัยและจัดเตรียมอุปกรณ์ และเครื่องมือในการป้องกันและเตือนอัคคีภัย โดยมีรายละเอียดดังต่อไปนี้</p> <p>ระบบป้องกันอัคคีภัย</p> <p>ระบบป้องกันอัคคีภัยของโครงการ จะประกอบด้วยพื้นที่ Low Zone ได้แก่ ชั้นใต้ดิน B2 ถึงชั้นที่ 5 และพื้นที่ High Zone ได้แก่ ชั้นที่ 6 ถึงชั้นที่ 22 (ชั้นหลังคา) โดยมีรายละเอียดของท่อยืน ดังนี้</p> <ul style="list-style-type: none"> - พื้นที่ Low Zone ประกอบด้วยท่อยืน (Stand Pipe) ขนาดเส้นผ่านศูนย์กลาง 4 นิ้ว จำนวน 1 ท่อ และท่อยืนขนาดเส้นผ่านศูนย์กลาง 6 นิ้ว จำนวน 4 ท่อ รับน้ำดับเพลิงจากถังเก็บน้ำใต้ดิน - พื้นที่ High Zone ประกอบด้วยท่อยืน (Stand Pipe) ขนาดเส้นผ่านศูนย์กลาง 6 นิ้ว จำนวน 3 ท่อ โดยรับน้ำดับเพลิงจากถังเก็บน้ำใต้ดิน (ถังเดียวกับ Low Zone) นอกจากนี้โครงการติดตั้งหัวรับน้ำดับเพลิง (Fire Department Connection : FDC) ขนาด 2.5x 2.5 x 6 นิ้ว จำนวน 2 ชุด (สำหรับพื้นที่ Low Zone จำนวน 1 ชุด และพื้นที่ High Zone จำนวน 1 ชุด) โดยติดตั้งอยู่ภายนอกอาคารใกล้กับทางวิ่งด้านทิศตะวันออก พร้อม Check Valve สำหรับหัวสูบจากรถดับเพลิงของสถานีดับเพลิง 	<ul style="list-style-type: none"> - ทางโครงการมีการติดตั้งระบบป้องกันอัคคีภัย และจัดเตรียมอุปกรณ์ เครื่องมือที่ใช้ในการป้องกันและแจ้งเตือนอัคคีภัยที่ได้มาตรฐานและเป็นไปตามที่กฎหมายกำหนด ซึ่งมีการติดตั้งอุปกรณ์ดังกล่าวอย่างทั่วถึง โดยระบบการป้องกันของโครงการจะแบ่งออกเป็น 2 พื้นที่ด้วยกัน ได้แก่ พื้นที่ Low Zone ได้แก่ ชั้นใต้ดิน B2 ถึงชั้นที่ 5 และพื้นที่ High Zone ได้แก่ ชั้นที่ 6 ถึงชั้นที่ 21 ซึ่งระบบท่อยืนจะมีการแบ่งตามพื้นที่เช่นกัน - โครงการมีการติดตั้งหัวรับน้ำดับเพลิง (Fire Department Connection: FDC) ขนาด 2.5 x 2.5 x 6 นิ้ว พร้อม Check Valve สำหรับหัวสูบจากรถดับเพลิงของสถานีดับเพลิงเทศบาลนครเชียงใหม่จำนวน 2 ชุด บริเวณด้านทิศตะวันออกของโครงการ (ข้างจุดทางเข้า-ออก 1) โดยแบ่งเป็นการจ่ายเข้าพื้นที่ Low Zone 1 และพื้นที่ High Zone 1 ชุด 	-	ภาพที่ 2.2-8 การป้องกันและ แจ้งเตือนอัคคีภัย

3. คุณค่าการใช้ประโยชน์ของมนุษย์ (ต่อ)				
3.6 การป้องกันอัคคีภัย (ต่อ)	- ตู้เก็บสายฉีดน้ำดับเพลิงพร้อมอุปกรณ์ (FHC) จำนวนทั้งหมด 35 ตู้ ห่างกันไม่เกิน 60 ม. ไว้ที่บริเวณโถงบันไดและลิฟต์ในแต่ละชั้น	โครงการติดตั้งตู้เก็บสายฉีดน้ำดับเพลิงพร้อม อุปกรณ์ (FHC) ไว้บริเวณโถงทางเดิน โถงลิฟต์ หน้า บันไดหนีไฟ และพื้นที่ต่างๆอย่างทั่วถึง	-	ภาพที่ 2.2-8 การป้องกันและ แจ้งเตือนอัคคีภัย

- จัดให้มีถังดับเพลิงเคมีแห้ง (Dry Chemical Portable Fire Extinguisher) ภายในตู้ FHC ทุกตู้และติดตั้งเพิ่มเติมอีกจำนวน 82 ถัง ติดตั้งกระจายตามจุดต่างๆ ห่างกันประมาณ 22 ม. ที่บริเวณลานจอดรถ ห้องเครื่อง และโถงทางเดิน	โครงการมีการจัดเตรียมถังดับเพลิงเคมีแห้ง (Dry Chemical Portable Fire Extinguisher) ภายในตู้ FHC ทุกตู้พร้อมทั้งมีการติดตั้งเพิ่มเติมในส่วนลานจอด รถ บันไดหนีไฟ และห้องเครื่อง เป็นต้น	-	ภาพที่ 2.2-8 การป้องกันและ แจ้งเตือนอัคคีภัย

- ระบบดับเพลิงอัตโนมัติ (Sprinkler System) ติดตั้งกระจายในทุกชั้น ได้แก่ บริเวณห้องพัก ห้องเครื่องไฟฟ้า ห้องพักรถยนต์ พื้นที่จอดรถ และ ทางเดินทั่วทั้งอาคาร รวมจำนวนทั้งสิ้น 3,856 จุด ครอบคลุมบริเวณที่ เกิดเหตุ 12 ตร.ม./หัว	โครงการทำการติดตั้งระบบดับเพลิงอัตโนมัติ (Sprinkler System) ติดตั้งกระจายในทุกชั้น ได้แก่ บริเวณห้องพัก ห้องเครื่องไฟฟ้า ห้องพักรถยนต์ พื้นที่จอดรถ และทางเดินทั่วทั้งอาคารอย่างทั่วถึง	-	ภาพที่ 2.2-8 การป้องกันและ แจ้งเตือนอัคคีภัย

- ลิฟต์ดับเพลิง โครงการจะจัดให้มีลิฟต์ดับเพลิง จำนวน 1 ชุด (ลิฟต์ 11)	โครงการจัดให้มีลิฟต์ดับเพลิง จำนวน 1 ชุด พร้อมมี การติดป้ายเตือน “ห้ามใช้ลิฟต์ขณะเพลิงไหม้” และ ตั้งแผนผังบอกตำแหน่งทางหนีไฟและอุปกรณ์ไว้ บริเวณหน้าโถงลิฟต์ดับเพลิง	-	ภาพที่ 2.2-8 การป้องกันและ แจ้งเตือนอัคคีภัย

- บันไดที่ใช้หนีไฟ จำนวน 6 แห่ง ได้แก่ บันได ST-1, ST-3, ST-5, ST-6, ST-7, และ ST-8 แต่ละบันได ตัวบันไดทำด้วยคอนกรีตเสริมเหล็ก ขนาด กว้างไม่น้อยกว่า 90 ซม. ลูกนอนกว้างไม่น้อยกว่า 22 ซม. ลูกตั้งสูงไม่ เกิน 20 ซม. มีราวบันได 1 ด้าน	โครงการจัดให้มีบันไดหนีไฟ ทั้งหมด 6 แห่ง ตัว บันไดทำด้วยคอนกรีตเสริมเหล็ก ขนาดกว้างไม่น้อย กว่า 90 ซม. ลูกนอนกว้างไม่น้อยกว่า 22 ซม. ลูกตั้ง สูงไม่เกิน 20 ซม. มีราวบันได 1 ด้าน	-	ภาพที่ 2.2-8 การป้องกันและ แจ้งเตือนอัคคีภัย

3. คุณค่าการใช้ประโยชน์ของมนุษย์ (ต่อ)				
3.6 การป้องกันอัคคีภัย (ต่อ)	ระบบเตือนอัคคีภัย - แผงควบคุม (Main Fire Alarm Control Panel: MFCP) ทำหน้าที่เป็นจุดศูนย์รวมการรับ - ส่งสัญญาณตรวจรับ และส่งสัญญาณแจ้งเหตุให้ทราบทั่วทั้งอาคาร	แผงควบคุม (Main Fire Alarm Control Panel : MFCP) ติดตั้งไว้บริเวณห้องเจ้าหน้าที่รักษาความปลอดภัยและห้องควบคุมทำหน้าที่เป็นศูนย์รวมการรับ-ส่งสัญญาณตรวจรับ และส่งสัญญาณแจ้งเหตุให้ทราบทั่วทั้งอาคาร	-	ภาพที่ 2.2-8 การป้องกันและ แจ้งเตือนอัคคีภัย

- เครื่องตรวจจับควัน (Smoke Detector) ติดตั้งบริเวณห้องเครื่อง โถงลิฟต์ โถงบันได โถงทางเดิน ส่วนต้อนรับ ห้องเก็บของ ห้องอาหาร ห้องจัดเลี้ยง ห้องประชุม ห้องอเนกประสงค์ ห้องพัก และห้องน้ำ จำนวนทั้งหมด 1,069 จุด	ทางโครงการมีการติดตั้งเครื่องตรวจจับควัน (Smoke Detector) ติดตั้งบริเวณห้องเครื่อง โถงลิฟต์ โถงบันได โถงทางเดิน ส่วนต้อนรับ ห้องเก็บของ ห้องอาหาร ห้องจัดเลี้ยง ห้องประชุม ห้องอเนกประสงค์ ห้องพัก และห้องน้ำอย่างทั่วถึง	-	ภาพที่ 2.2-8 การป้องกันและ แจ้งเตือนอัคคีภัย

- เครื่องตรวจจับความร้อน (Heat Detector) จะติดตั้งกระจายทั่วบริเวณพื้นที่จอดรถ ร้านค้า และห้องเครื่องกำเนิดไฟฟ้า ซึ่งมีจำนวนทั้งสิ้น 307 จุด	โครงการติดตั้งตรวจจับความร้อน (Heat Detector) จะติดตั้งกระจายทั่วบริเวณพื้นที่จอดรถ ร้านค้า และห้องเครื่องกำเนิดไฟฟ้าอย่างทั่วถึง	-	ภาพที่ 2.2-8 การป้องกันและ แจ้งเตือนอัคคีภัย

- Fire Alarm Manual Station เครื่องแจ้งเหตุโดยใช้มือดึง สำหรับส่งสัญญาณเตือนภัย โดยติดตั้งที่บริเวณโถงบันไดและโถงลิฟต์ จำนวนทั้งสิ้น 82 จุด	ทางโครงการติดตั้งเครื่องแจ้งเหตุโดยใช้มือดึง Fire Alarm Manual Station สำหรับส่งสัญญาณเตือนภัย โดยติดตั้งที่บริเวณโถงบันไดและโถงลิฟต์ ซึ่งจะอยู่ใกล้เคียงกับอุปกรณ์แจ้งเตือน และถังดับเพลิง	-	ภาพที่ 2.2-8 การป้องกันและ แจ้งเตือนอัคคีภัย

3. คุณค่าการใช้ประโยชน์ของมนุษย์ (ต่อ)				
3.6 การป้องกันอัคคีภัย (ต่อ)	2. จัดให้มีระบบป้องกันและเตือนอัคคีภัยเพิ่มเติม ดังนี้ (1) จัดให้มีตู้เก็บสายฉีดน้ำดับเพลิง (FHC) ติดตั้งที่บริเวณเดียวกับ Roof Manifold ชั้นที่ 6 และชั้นหลังคา จำนวนรวม 4 จุด (ได้แก่ ชั้นที่ 6 จำนวน 2 จุด และชั้นหลังคา จำนวน 2 จุด) เพื่อฉีดน้ำเลี้ยงผนังอาคารโรงแรมเอง ซึ่งจะช่วยลดผลกระทบด้านการลุกลามของเพลิงไหม้ กรณีเกิดเพลิงไหม้ไปยังอาคารข้างเคียงได้	โครงการจัดให้มีตู้เก็บสายฉีดน้ำดับเพลิง (FHC) ติดตั้งที่บริเวณเดียวกับ Roof Manifold ชั้นที่ 6 และชั้นหลังคา จำนวนรวม 4 จุด (ได้แก่ ชั้นที่ 6 จำนวน 2 จุด และชั้นหลังคา จำนวน 2 จุด) เพื่อฉีดน้ำเลี้ยงผนังอาคารโรงแรม	-	ภาพที่ 2.2-8 การป้องกันและ แจ้งเตือนอัคคีภัย

(2) เชื่อมต่อสัญญาณแจ้งเหตุเพลิงไหม้ชนิด General Alarm เข้ากับสำนักงานตำรวจดับเพลิงของเทศบาลนครเชียงใหม่ เพื่อให้พนักงานดับเพลิงมาถึงจุดเกิดเหตุโดยเร็วที่สุด	ทางโครงการมีการประสานงานหน่วยงานที่เกี่ยวข้อง ที่อยู่ใกล้เคียงพื้นที่โครงการและจัดเตรียมทีมป้องกันเหตุฉุกเฉิน เพื่อเตรียมความพร้อมในกรณีเกิดเหตุการณ์ฉุกเฉิน และสามารถระงับเหตุได้ทัน	-	ภาพที่ 2.2-8 การป้องกันและ แจ้งเตือนอัคคีภัย

(3) ติดตั้งระบบโทรศัพท์ช่วงจรปิด จำนวน 2 เครื่อง ชนิดผ่านเครือข่าย โดยภาพที่ได้จะผ่านโปรแกรมวิเคราะห์ว่าเกิดเหตุเพลิงไหม้ หรือไม่พร้อมทั้งแจ้งเหตุไปยังระบบแจ้งเหตุเพลิงไหม้ทันที	ทางโครงการมีการประสานงานหน่วยงานที่เกี่ยวข้อง ที่อยู่ใกล้เคียงพื้นที่โครงการและจัดเตรียมทีมป้องกันเหตุฉุกเฉิน เพื่อเตรียมความพร้อมในกรณีเกิดเหตุการณ์ฉุกเฉินและสามารถระงับเหตุได้ทัน	-	ภาพที่ 2.2-8 การป้องกันและ แจ้งเตือนอัคคีภัย

3. คุณค่าการใช้ประโยชน์ของมนุษย์ (ต่อ)				
3.6 การป้องกันอัคคีภัย (ต่อ)	4. จัดให้มีการตรวจสอบระบบป้องกันและเตือนอัคคีภัย ให้สามารถ ใช้งานได้อยู่เสมอ หากพบว่ามี การเสียหายหรือใช้การไม่ได้ ให้รีบ ดำเนินการแก้ไขทันที	โครงการจัดให้มีเจ้าหน้าที่ฝ่ายรักษาความปลอดภัยดำเนินการ ตรวจสอบระบบป้องกันและเตือนอัคคีภัย ให้สามารถใช้งานได้ อยู่เสมอ หากพบว่ามี การเสียหายหรือใช้การไม่ได้ ให้รีบ ดำเนินการแก้ไขทันที	-	ภาพที่ 2.2-8 การป้องกันและ แจ้งเตือนอัคคีภัย

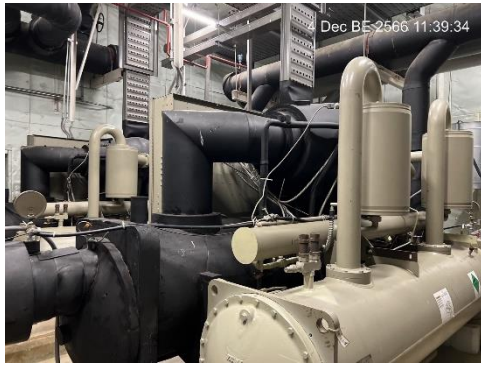
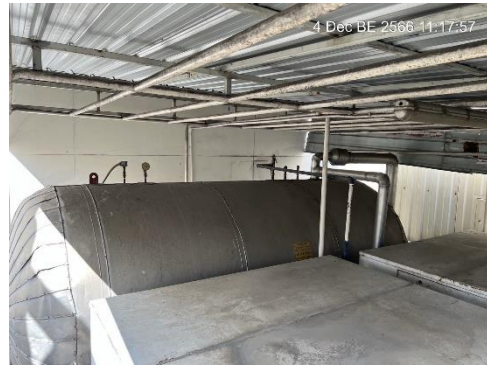
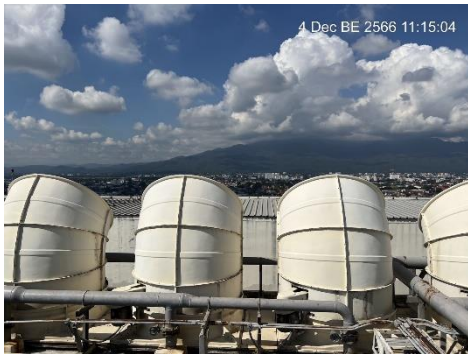
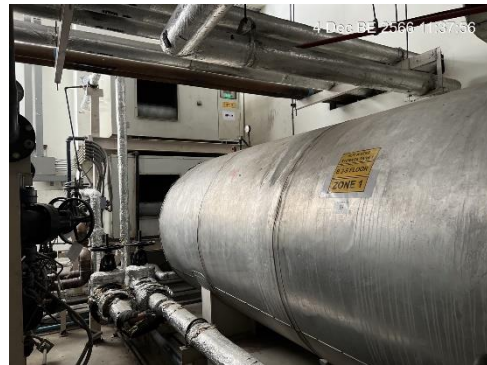
ภาพที่ 2.2-9 ระบบปรับอากาศและระบบระบายอากาศ

ระบบทำน้ำร้อนชนิด Heat Pump

Cooling Tower หรือหอหล่อเย็น
