บทที่ 4

การปฏิบัติตามมาตรการติดตามตรวจสอบผลกระทบสิ่งแวดล้อม

บริษัท เอ็นไวแล็บ จำกัด ซึ่งเป็นบุคคลที่ 3 (Third Party) ได้ทำการติดตามตรวจสอบผลกระทบสิ่งแวดล้อม โครงการขยายท่าเทียบเรือ เพื่อรับเรือขนาดมากกว่า 500 ตันกรอสส์ (ระยะดำเนินการ) ของบริษัท เอจิสซี่ แพลทกลาส (ประเทศไทย) จำกัด (มหาชน) ตามที่กำหนดไว้ในรายงานการประเมินผลกระทบสิ่งแวดล้อม ระหว่างเดือนกรกฎาคม-ธันวาคม 2566 รายละเอียดของการดำเนินงานดังต่อไปนี้

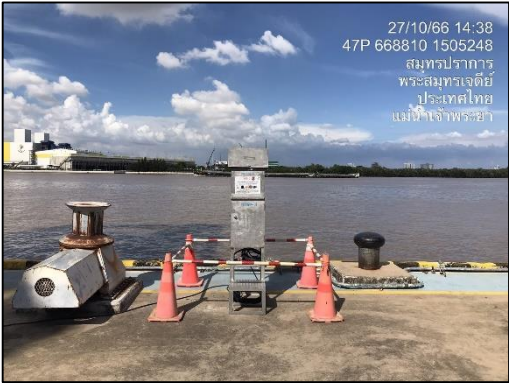
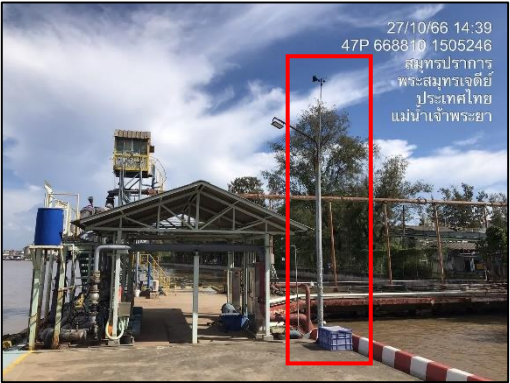
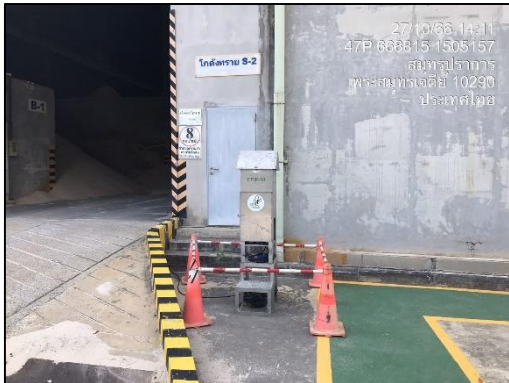
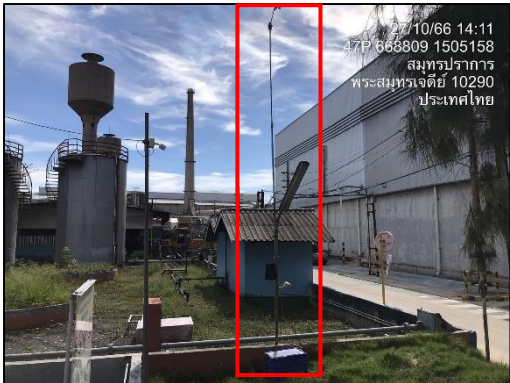
ภาพที่ 4.3-1 การเก็บตัวอย่างคุณภาพอากาศในบรรยากาศโดยทั่วไป

บริเวณท่าเทียบเรือ

บริเวณ โกดังเก็บทรายแก้ว

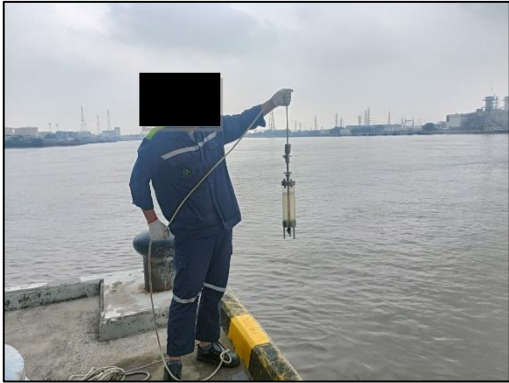
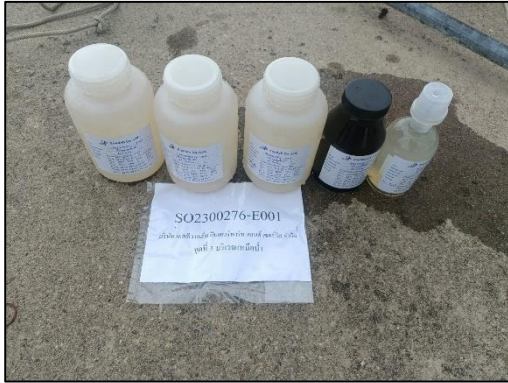
ภาพที่ 4.4-1 การเก็บตัวอย่างน้ำผิวดิน บริเวณท่าเทียบเรือแม่น้ำเจ้าพระยา

บริเวณเหนือน้ำจากท่าเทียบเรือ

บริเวณท่าเทียบเรือ

บริเวณท้ายน้ำจากท่าเทียบเรือ
