เรื่อง แจ้งผลการพิจารณารายงานการประเมินผลกระทบสิ่งแวดล้อมโครงการ โรงพยาบาลรามนครา
ของบริษัท เอนคอร์ (๒๐๑๖) จำกัด

มาตรการป้องกันและแก้ไขผลกระทบสิ่งแวดล้อม และมาตรการติดตามตรวจสอบผลกระทบสิ่งแวดล้อม
 ที่โครงการโรงพยาบาลรามนครา ของบริษัท เอนคอร์ (2016) จำกัด
 ต้องยึดถือปฏิบัติอย่างเคร่งครัด

ตารางที่ 1 รายการแสดงผลกระทบต่อสิ่งแวดล้อมที่สำคัญ มาตรการป้องกันและแก้ไขผลกระทบสิ่งแวดล้อม และมาตรการติดตามตรวจสอบผลกระทบสิ่งแวดล้อม
โครงการ โรงพยาบาลรามนครา ของบริษัท เอนคอร์ (2016) จำกัด
ตั้งอยู่ที่ ถนนรามคำแหง แขวงราษฎร์พัฒนา เขตสะพานสูง กรุงเทพมหานคร

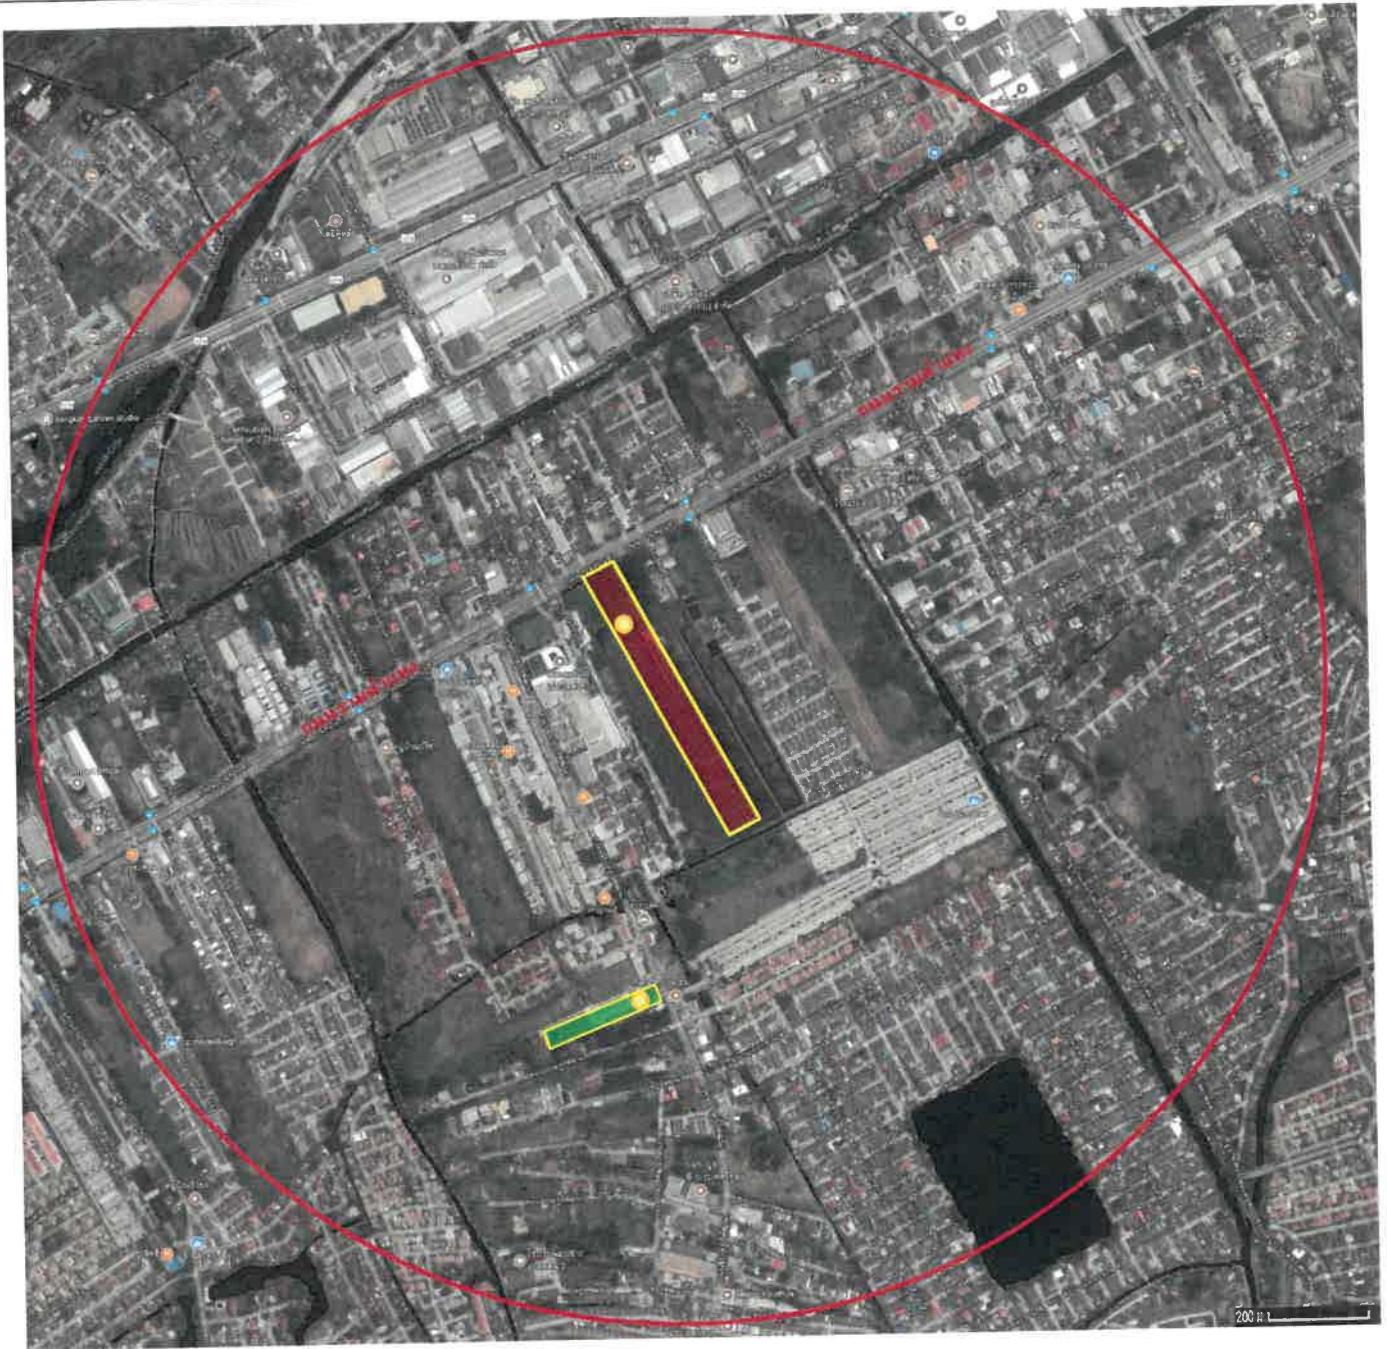
ภาพที่ 1

จุดตรวจวัดคุณภาพอากาศ เสี่ยง และ
ความสั่นสะเทือนในช่วงก่อสร้าง
โครงการ

จุดตรวจวัดผลกระทบสิ่งแวดล้อมจากการดำเนินโครงการ
บริษัท เอนคอร์ (2016) จำกัด
