ผลการปฏิบัติตามมาตรการติดตามตรวจสอบผลกระทบ

ผลการปฏิบัติตามมาตรการติดตามตรวจสอบผลกระทบสิ่งแวดล้อม

ตารางที่ 3.4-1 มาตรการติดตามตรวจสอบผลกระทบสิ่งแวดล้อม โครงการ BEATNIQ (บีทีนิค) (ระยะดำเนินการ)

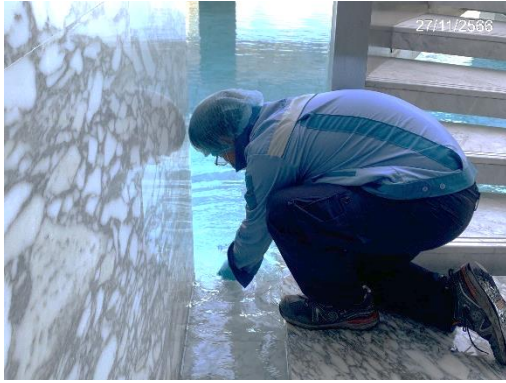
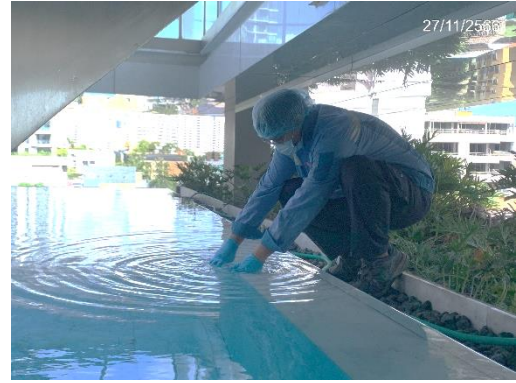
ภาพที่ 3.5.3-1 การเก็บตัวอย่างน้ำสระว่ายน้ำ

ทั้งนี้โครงการมีการตรวจวิเคราะห์คุณภาพน้ำของสระว่ายน้ำ ระหว่างเดือน กรกฎาคม - ธันวาคม
2566 บริเวณสระว่ายน้ำส่วนลึก และส่วนตื้น แสดงดังภาพที่ 3.5.3-1

ส่วนต้น

ส่วนลึก

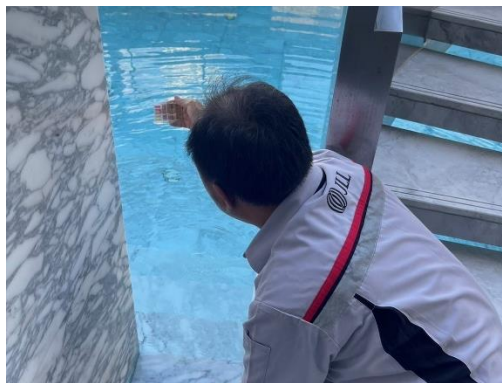
ภาพที่ 3.5.3-2 การตรวจวัดคุณภาพสระว่ายน้ำประจำวัน

ตามมาตรการติดตามตรวจสอบผลกระทบสิ่งแวดล้อมโครงการ Beatniq (ปีพินิค) กำหนดให้โครงการต้องมีการเก็บตัวอย่าง และตรวจวิเคราะห์คุณภาพน้ำบริเวณสระว่ายน้ำของโครงการ จำนวน 2 จุด เป็นประจำทุกวัน วันละ 2 ครั้ง ครอบคลุมพื้นที่บริเวณส่วนลึกและต้น สำหรับพารามิเตอร์ที่กำหนดให้ตรวจวิเคราะห์ ได้แก่ pH และ Residual Chlorine โดยโครงการมีการตรวจวิเคราะห์โดยใช้ pH Test Kit และ Chlorine Test Kit และมีความถี่ทุกวัน วันละ 1 ครั้ง ครั้งละ 2 จุด เพื่อเป็นตัวแทนของการตรวจวัดคุณภาพน้ำสระว่ายน้ำในแต่ละครั้ง ซึ่งผลการตรวจวิเคราะห์ค่าความเป็นกรด-ด่าง แสดงดังภาพผนวก ง-3 ผลการตรวจวิเคราะห์คุณภาพน้ำสระว่ายน้ำประจำวัน โดยโครงการ

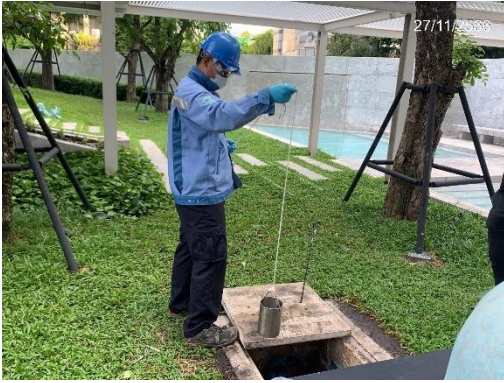
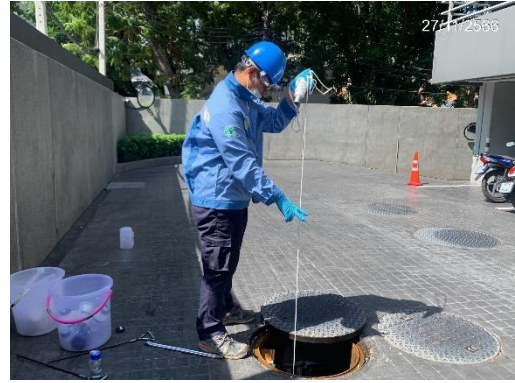
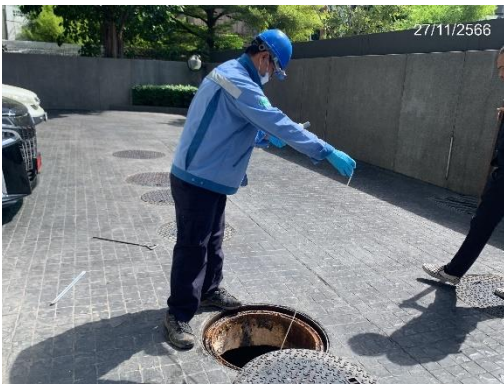
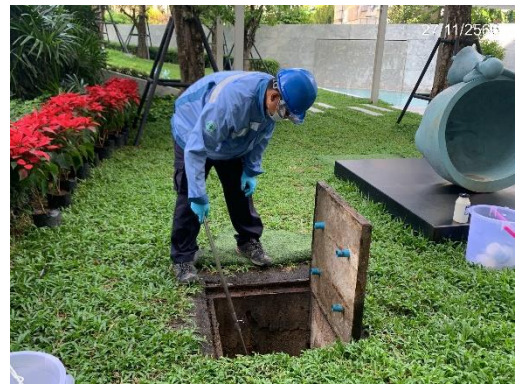
ภาพที่ 3.5.4-1 การเก็บตัวอย่างน้ำเข้า – ออกระบบบำบัดน้ำเสียทั้ง 2 แห่ง

น้ำเข้าระบบที่ 1

น้ำเข้าระบบที่ 2

น้ำออกระบบที่ 1

น้ำออกระบบที่ 2
