## ผลการปฏิบัติตามมาตรการป้องกันและแก้ไขผลกระทบ สิ่งแวดล้อม

ตารางที่ 2.2-1 มาตรการป้องกันและแก้ไขผลกระทบสิ่งแวดล้อม โครงการ Equinox Phahol-Vibha (อาคารชุดสำนักงาน-พาณิชย์) (ระยะดำเนินการ)

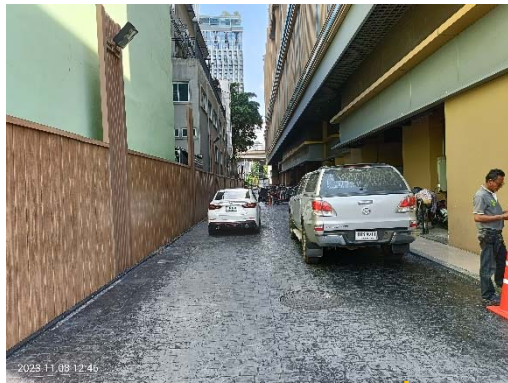
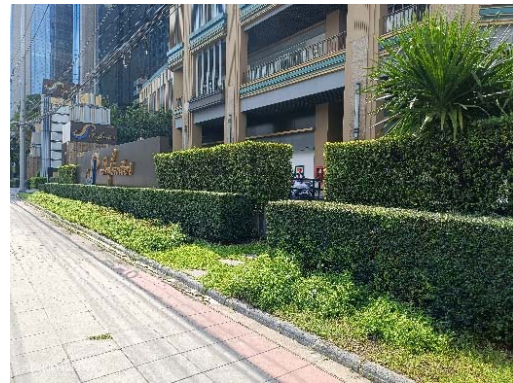
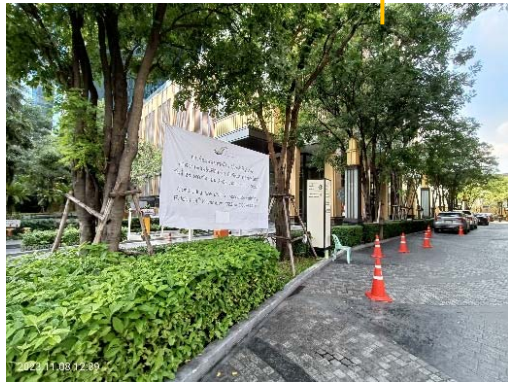
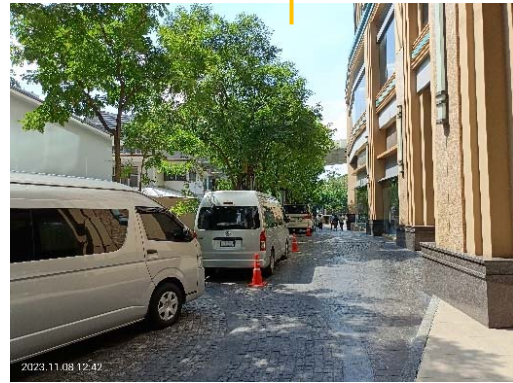
ภาพที่ 2.2-1 ร้ว/กำแพง และพื้นที่สีเขียวรอบโครงการ

1. ทรัพยากรสิ่งแวดล้อมทางกายภาพ						
1.1 สภาพภูมิประเทศ	1. จัดให้มีรั้วรอบแนวเขตที่ดิน เพื่อกันขอบเขตพื้นที่อย่างชัดเจนและป้องกันการพังทลายของดินสู่พื้นที่ข้างเคียง	✓	- ปัจจุบันโครงการมีรั้วรอบโครงการทั้ง 4 ทิศ เพื่อเป็นการแบ่งขอบเขตพื้นที่และป้องกันการพังทลายของดินสู่พื้นที่ข้างเคียง เรียบร้อยแล้ว	-	ภาพที่ 2.2-1 รั้ว/ กำแพงรอบโครงการ

2. จัดให้มีการปลูกพืชคลุมดินไม่ปล่อยให้พื้นที่ว่างที่เป็นดิน เพื่อให้พืชช่วยยึดหน้าดินไม่ให้เกิดการชะล้างพังทลาย	✓	- ทางโครงการมีการปลูกพืชคลุมดินบริเวณที่เป็นที่ว่าง เพื่อป้องกันการพังทลายของดิน เรียบร้อยแล้ว	-	ภาพที่ 2.2-1 รั้ว/ กำแพงรอบโครงการ

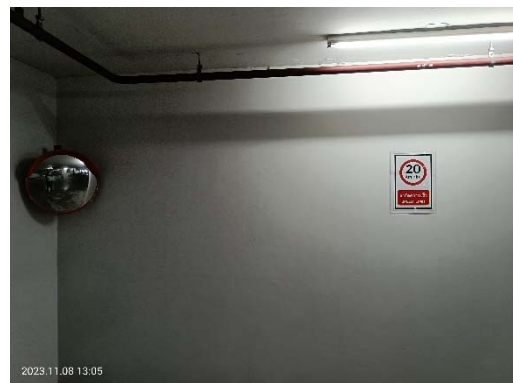
1.2 คุณภาพอากาศ 1) ฝุ่นละออง	1. ควบคุมความเร็วของรถภายในโครงการ เช่น ป้ายจำกัดความเร็ว สันนูลลดความเร็ว เพื่อไม่ให้เกิดการฟุ้งกระจายของฝุ่นบนผิวถนน	✓	- ทางโครงการมีสันนูลชะลอความเร็ว และป้ายจำกัดความเร็วภายในโครงการ เพื่อควบคุมความเร็วในการเดินทาง เรียบร้อยแล้ว	-	ภาพที่ 2.2-2 พื้นที่ จอดรถ/เส้นทาง การจราจรรอบ โครงการ

2) มลพิษทางอากาศ	3. ควบคุมความเร็วของรถภายในโครงการ เช่น ป้ายจำกัดความเร็ว สันนุนเพื่อลดความเร็ว เพื่อไม่ให้เกิดการฟุ้งกระจายของฝุ่นบนผิวถนน	✓ - ทางโครงการมีสันนุนชะลอความเร็ว และป้ายจำกัดความเร็วภายในโครงการเรียบร้อยแล้ว	-	ภาพที่ 2.2-2 พื้นที่จอดรถ/เส้นทางการจราจรรอบโครงการ

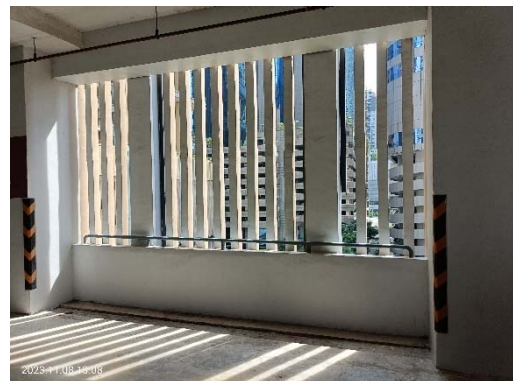
ช่องเปิด และพัดลมระบายอากาศ ที่อาคารจอดรถ

2) มลพิษทาง อากาศ	1. ติดตั้งพัดลมระบายอากาศที่มีอัตราการระบายอากาศไม่น้อยกว่า 6 เท่าของปริมาตรของห้อง บริเวณที่จอดรถยนต์ชั้นที่ 3-7	✓	- ทางโครงการมีการติดตั้งพัดลมระบายอากาศ บริเวณที่จอดรถ บริเวณชั้นที่ 3-7 เรียบร้อยแล้ว	-	ภาพที่ 2.2-5 ระบบ ปรับอากาศและ ระบบระบายอากาศ

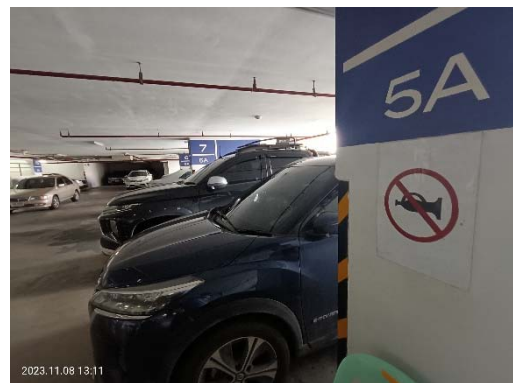
ป้ายห้ามติดเครื่องยนต์ทิ้งไว้

2. ติดตั้งป้ายห้ามติดเครื่องยนต์ทิ้งไว้ภายในลานจอดรถ ให้สามารถสังเกตเห็นอย่างชัดเจนและทั่วถึง	✓	- ทางโครงการมีการติดตั้งป้ายห้ามติดเครื่องยนต์ทิ้งไว้ภายในพื้นที่จอดรถโครงการเรียบร้อยแล้ว	-	ภาพที่ 2.2-2 พื้นที่ จอดรถ/เส้นทาง การจราจรรอบ โครงการ

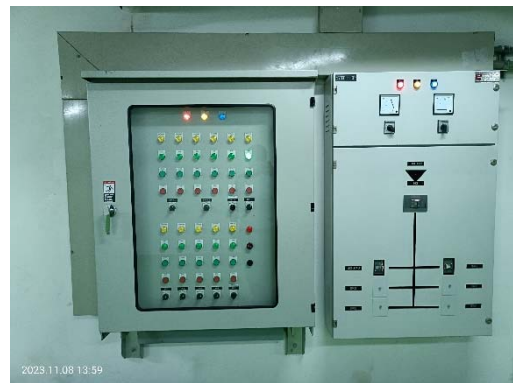
ตู้ควบคุมการทำงานระบบบำบัดน้ำเสีย

2. จัดให้มีเจ้าหน้าที่ที่มีความรู้ความชำนาญ ดูแลรักษาและควบคุมระบบบำบัดน้ำเสียของโครงการ ให้ทำงานได้อย่างต่อเนื่องและมีประสิทธิภาพ	✓ - ปัจจุบันทางโครงการมีช่างประจำอาคารดูแลตรวจสอบระบบบำบัดน้ำเสียโครงการให้มีการใช้งานอย่างมีประสิทธิภาพ	-	ภาพที่ 2.2-6 ระบบบำบัดน้ำเสียโครงการ

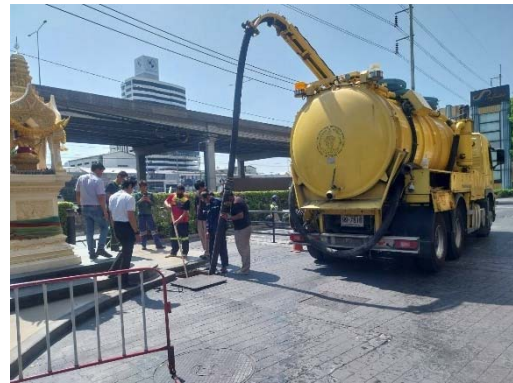
สูบน้ำระบบบำบัดน้ำเสีย

3. ประสานให้รถดูดสิ่งปฏิกูลของสำนักงานเขตจตุจักร มาสูบน้ำส่วนเกินไปกำจัดทุกๆ 1 เดือน	✓ - โครงการมีการตรวจสอบปริมาณตะกอน หากพบว่ามีปริมาณมาก จะทำการเรียกรถมาสูบน้ำส่วนเกินไปกำจัด	-	ภาพที่ 2.2-6 ระบบบำบัดน้ำเสียโครงการ

3. ประสานให้รถสูบล้างสิ่งปฏิกูลของสำนักงานเขตจตุจักร มาสูบล้างก่อนส่วนเกินไปกำจัดทุกๆ 1 เดือน	✓ - โครงการมีการตรวจสอบปริมาณตะกอน หากพบว่ามีปริมาณมาก จะทำการเรียกรถมาสูบล้างก่อนส่วนเกินไปกำจัด	-	ภาพที่ 2.2-6 ระบบบำบัดน้ำเสียโครงการ

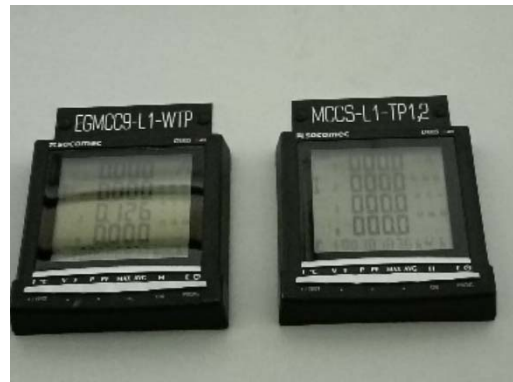
มิเตอร์ระบบบำบัดน้ำเสียแยกจากมิเตอร์อื่นๆ

1.4 คุณภาพน้ำ (ต่อ)	7. จัดให้มีระบบมิเตอร์ไฟฟ้าสำหรับระบบบำบัดน้ำเสียของโครงการโดยเฉพาะแยกจากระบบไฟฟ้าอื่นๆ เพื่อให้สามารถติดตามตรวจสอบการใช้งานของระบบบำบัดน้ำเสียได้	✓ - ทางโครงการมีการติดตั้งมิเตอร์ไฟฟ้าสำหรับระบบบำบัดน้ำเสียแยกเฉพาะจากระบบอื่นๆ เรียบร้อยแล้ว	-	ภาพที่ 2.2-6 ระบบบำบัดน้ำเสียโครงการ
<b>2. ทรัพยากรสิ่งแวดล้อมทางชีวภาพ</b>

7. จัดให้มีระบบมิเตอร์ไฟฟ้าสำหรับระบบบำบัดน้ำเสียของโครงการโดยเฉพาะแยกจากระบบไฟฟ้าอื่นๆ เพื่อให้สามารถติดตามตรวจสอบการใช้งานของระบบบำบัดน้ำเสียได้	✓ - ทางโครงการมีการติดตั้งมิเตอร์ไฟฟ้าสำหรับระบบบำบัดน้ำเสียแยกเฉพาะจากระบบอื่นๆ เรียบร้อยแล้ว	-	ภาพที่ 2.2-6 ระบบบำบัดน้ำเสียโครงการ

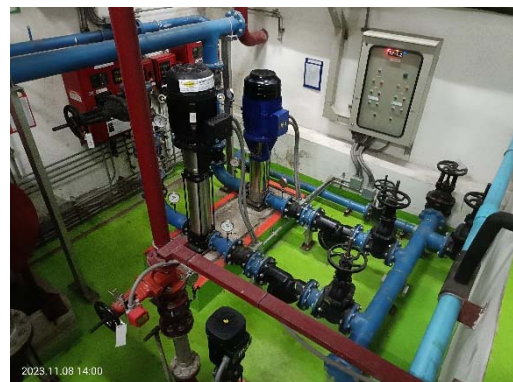
ปั๊มสูบน้ำ ขึ้นไปยังถังเก็บน้ำชั้นหลังคา

3.1 การใช้น้ำ	1. จัดให้มีการสำรองน้ำใช้ ดังนี้ - ถังเก็บน้ำใต้ดินจำนวน 2 ถัง (เชื่อมต่อกัน) สำรองเพื่ออุปโภค-บริโภค ปริมาณ 239 ลูกบาศก์เมตร - ถังเก็บน้ำชั้นถังเก็บน้ำจำนวน 2 ถัง สำรองเพื่ออุปโภค-บริโภค ปริมาณ 105 ลูกบาศก์เมตร รวมปริมาณน้ำสำรองเพื่ออุปโภค-บริโภค 344 ลูกบาศก์เมตร สำรองน้ำใช้ได้นาน 1.9 วัน (ไม่น้อยกว่า 1 วัน)	✓ - ทางโครงการมีถังสำรองน้ำชั้นใต้ดิน จำนวน 2 ถัง และชั้นคาดฟ้า จำนวน 2 ถัง โดยแต่ละถังมีความจุตามมาตรการระบุ	-	ภาพที่ 2.2-7 ระบบน้ำใช้ในโครงการ

3.1 การใช้น้ำ (ต่อ)	2. จัดให้มีระบบสูบน้ำในอาคารซึ่งทำหน้าที่สูบน้ำโดยไม่ดึงน้ำเข้ามาจากท่อประปาโดยตรง และควบคุมการจ่ายน้ำด้วยระบบตั้งเวลา ซึ่งกำหนดเวลาการสูบน้ำในช่วง 24.00-05.00 น. ซึ่งอยู่นอกช่วงเวลาที่ผู้พักอาศัยใกล้เคียงมีการใช้น้ำ	✓ - ทางโครงการมีระบบนำน้ำเข้าสู่ตัวอาคารในช่วงเวลาใกล้เคียงตามมาตรการระบุ ซึ่งอยู่นอกช่วงเวลาที่ผู้พักอาศัย	-	ภาพที่ 2.2-7 ระบบน้ำใช้ภายในโครงการ

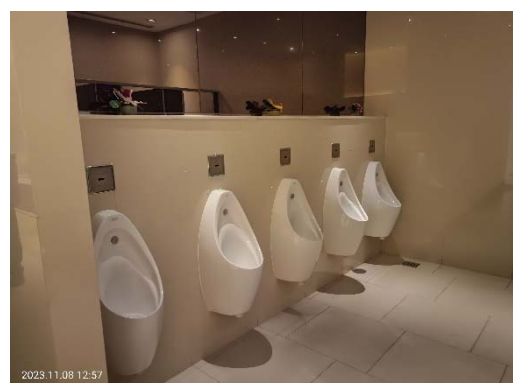
4. ในการออกแบบเลือกใช้สุขภัณฑ์ที่ประหยัดน้ำ หรืออุปกรณ์ที่มีประสิทธิภาพสูง ทั้งก๊อกประหยัดน้ำ ชักโครก และหัวฉีดประหยัดน้ำ	✓ - ปัจจุบันโครงการมีการเลือกใช้สุขภัณฑ์ประหยัดน้ำอย่างมีประสิทธิภาพ หากพบการชำรุดเสียหายพนักงานทำความสะอาดจะดำเนินการแจ้งต่อฝ่ายบริหารอาคารในการซ่อมแซมทันที	-	ภาพที่ 2.2-9 สุขภัณฑ์ประหยัดน้ำ

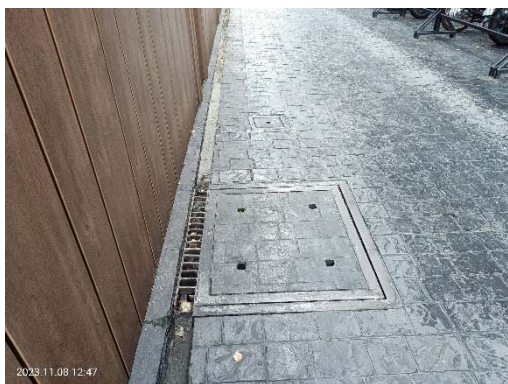
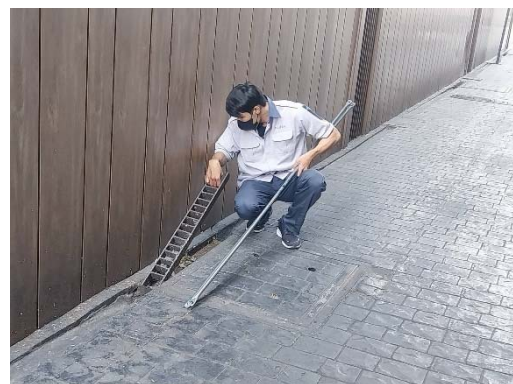
3.3 การระบายน้ำ	1. จัดให้มีการทวงน้ำส่วนเกินไว้ในระบบท่อระบายน้ำ โดยน้ำฝนที่ตกลงสู่พื้นที่โครงการ จะถูกรวบรวมเข้าสู่ระบบท่อระบายน้ำภายในโครงการ ขนาดเส้นผ่านศูนย์กลาง 0.6 เมตร ความลาดเอียง 1:200 ซึ่งสามารถรองรับน้ำได้ 87 ลูกบาศก์เมตร และระบายน้ำออกภายนอก โครงการในอัตราการระบายไม่เกินก่อนพัฒนา โดยในการควบคุมอัตราการระบายน้ำออกจากโครงการไม่ให้มีค่าเกินก่อนพัฒนาโครงการ จะใช้วิธีการจำกัดขนาดท่อระบายน้ำ โดยใช้ท่อระบายน้ำขนาดเส้นผ่านศูนย์กลาง 0.15 เมตร ความลาดเอียง 1:200 ก่อนออกสู่ท่อระบายน้ำริมถนนวิภาวดีรังสิต (ด้านทิศตะวันออก) ต่อไป	✓ - ทางโครงการมีการทวงน้ำส่วนเกินไว้ในระบบท่อระบายน้ำด้านหน้าโครงการ โดยมีช่างประจำอาคารดูแลตรวจสอบอย่างสม่ำเสมอ	-	ภาพที่ 2.2-11 ระบบระบายน้ำโครงการ

2. ตรวจสอบดูแลอุปกรณ์ของระบบระบายน้ำเป็นประจำทุกเดือน เพื่อป้องกันมิให้มีการสะสมของตะกอนดินในบ่อพัก ที่เป็นสาเหตุให้เกิดการอุดตันซึ่งเป็นอุปสรรคในการระบายน้ำ	✓ - ทางโครงการมีการตรวจสอบระบบระบายน้ำ โดยช่างประจำอาคารเป็นประจำ หากพบว่าเริ่มมีตะกอนอุดตัน โครงการจะทำการประสานงานในการขุดลอกตะกอนทันที	-	ภาพที่ 2.2-11 ระบบระบายน้ำโครงการ

บ่อ Man Hole ที่ใช้เป็นระบบบ่อหน่วงน้ำ  
ภายในโครงการ

เจ้าหน้าที่ตรวจสอบตะกอนในบ่อ บ่อ Man Hole

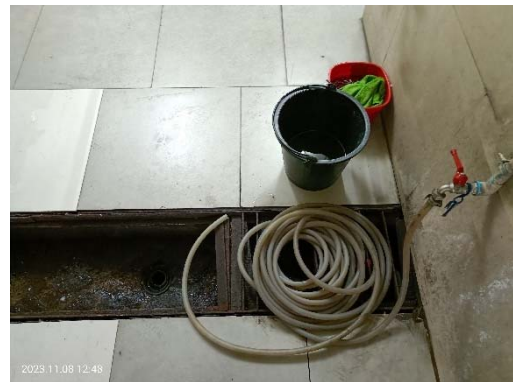
รางรับน้ำเสีย เข้าสู่ระบบบำบัดน้ำเสีย

13. จัดให้มีท่อรวบรวมน้ำจากการล้างห้องพักมูลฝอย เพื่อรวบรวมน้ำเสียเข้าสู่ระบบบำบัดน้ำเสียรวมของโครงการ ก่อนระบายออกสู่ภายนอกต่อไป	✓	- ทางโครงการมีท่อรวบรวมน้ำเสียจากห้องพักมูลฝอยรวม เข้าสู่ระบบบำบัดน้ำเสียเรียบร้อยแล้ว	-	ภาพที่ 2.2-12 การจัดการขยะของโครงการ
