บทที่ 3

ผลการติดตามตรวจสอบคุณภาพสิ่งแวดล้อม

การติดตามตรวจสอบคุณภาพสิ่งแวดล้อม โครงการ จัดสรรที่ดิน พฤษาวิลล์ 101 กลาง-เทพกระษัตรี (ระยะดำเนินการ)
บริษัท พฤษา เรียวเอสเตท จำกัด (มหาชน) ดำเนินการจัดจ้าง บริษัท เอส.พี.เจ.ไซแอนติฟิค จำกัด โดยทำการตรวจวัดคุณภาพ
น้ำทิ้ง บ่อตรวจคุณภาพน้ำทิ้งของโครงการ ระหว่างเดือนกรกฎาคม - ธันวาคม พ.ศ.2566

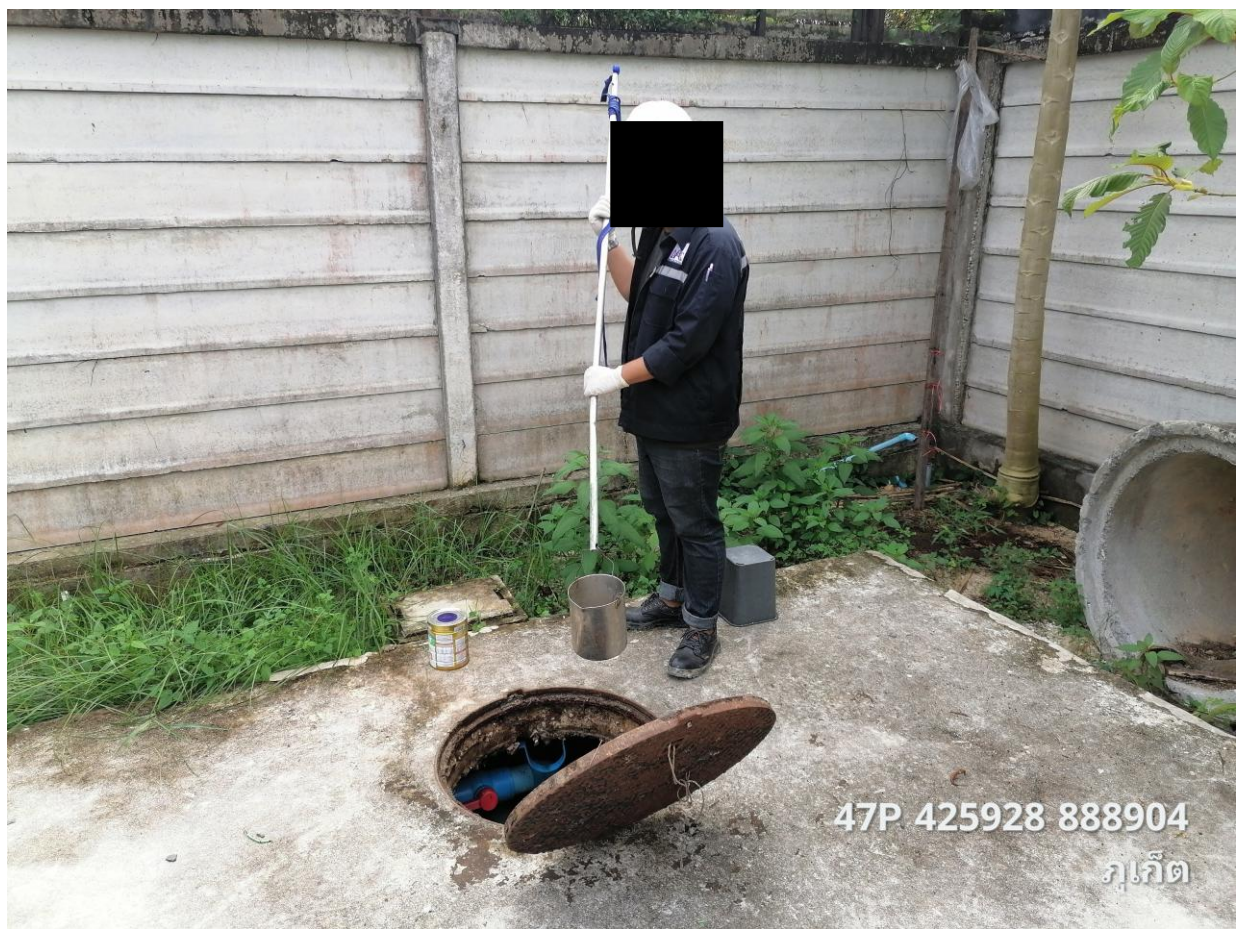
รูปที่ 3-1 จุดตรวจวัดคุณภาพน้ำทั้ง ป่อตรวจคุณภาพน้ำของโครงการ
โครงการ จัดสรรที่ดิน พฤษาวิลล์ 101 กลาง-เทพกระษัตรี บริษัท พฤษา เรียลเอสเตท จำกัด (มหาชน)
ระหว่างเดือนกรกฎาคม - ธันวาคม พ.ศ.2566
