บทที่ 3

การปฏิบัติตามมาตรการติดตามตรวจสอบผลกระทบสิ่งแวดล้อม

โครงการอาคารชุด โนเบิล แอมเบียนซ์ สุขุมวิท 42 คอนโดมิเนียม ของนิติบุคคลอาคารชุด โนเบิล แอมเบียนซ์ สุขุมวิท 42

ฉบับประจำเดือนกรกฎาคม - ธันวาคม พ.ศ. 2566 (ช่วงเปิดดำเนินการ)

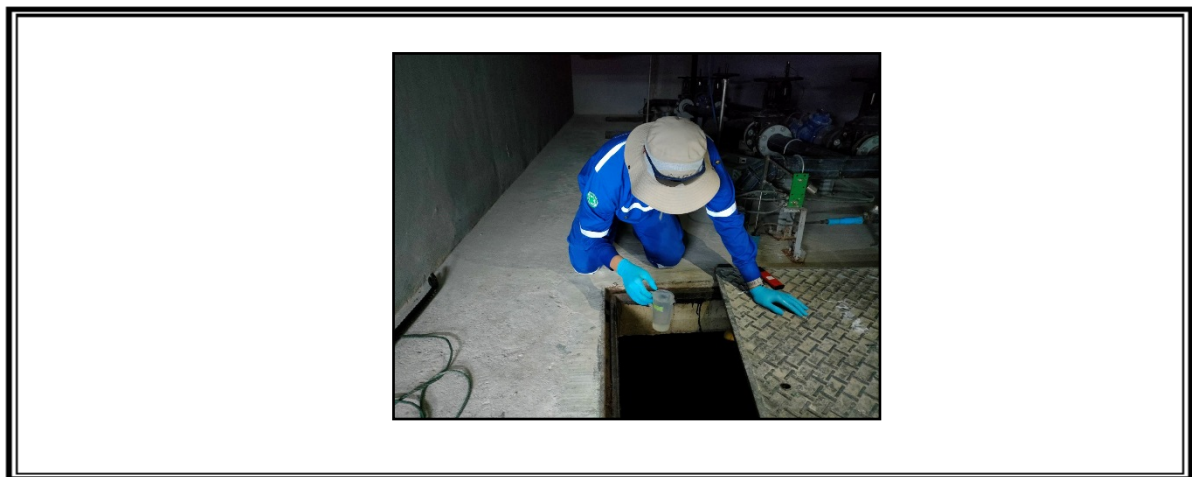
รูปที่ 3.1-1 จุดตรวจวัดน้ำใช้ บริเวณถังเก็บน้ำชั้นใต้ดิน ถัง 1

จุดตรวจวัดคุณภาพน้ำใช้ จำนวน 4 จุด คือ ถังเก็บน้ำชั้นใต้ดิน ถัง 1, ถังเก็บน้ำชั้นใต้ดิน ถัง 2, ถังเก็บน้ำชั้นดาดฟ้า อาคาร A-1 และถังเก็บน้ำชั้นดาดฟ้า อาคาร B-2 ซึ่งดำเนินการเก็บตัวอย่างน้ำใช้ สำหรับตรวจวิเคราะห์ ระหว่างเดือนกรกฎาคม - ธันวาคม พ.ศ. 2566 ดังแสดงในรูปที่ 3.1-1 ถึง รูปที่ 3.1-4

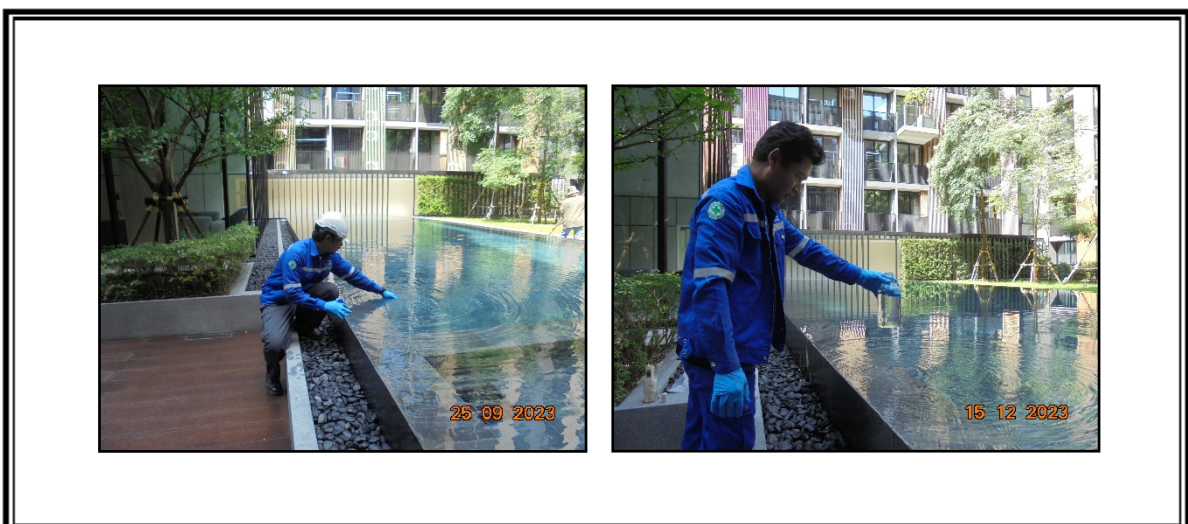
รูปที่ 3.2-1 จุดตรวจวัดคุณภาพน้ำในสระว่ายน้ำ

จุดตรวจวัดคุณภาพน้ำในสระว่ายน้ำ ซึ่งดำเนินการเก็บตัวอย่างน้ำในสระว่ายน้ำ สำหรับตรวจวิเคราะห์ ระหว่างเดือนกรกฎาคม - ธันวาคม พ.ศ. 2566 ดังแสดงในรูปที่ 3.2-1

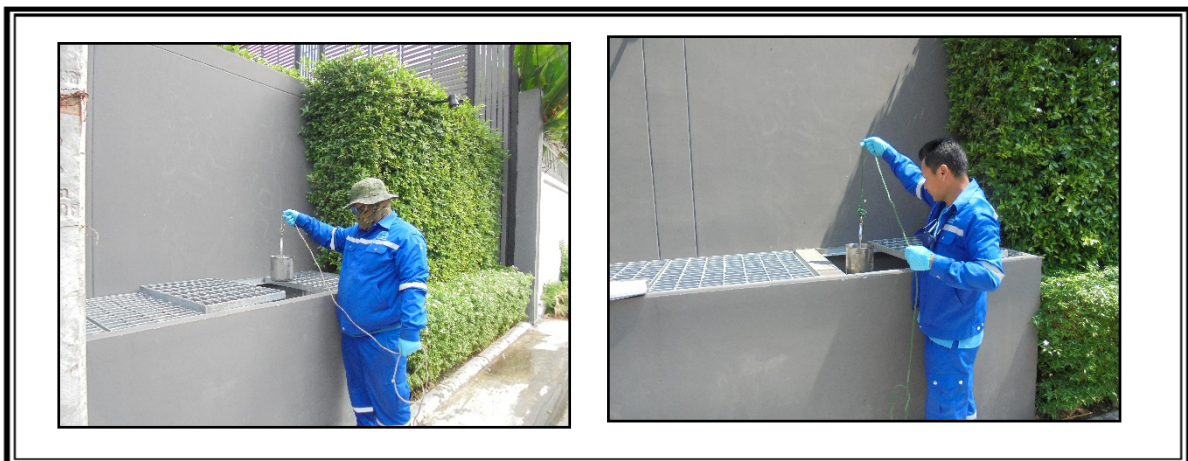
รูปที่ 3.3-1 จุดตรวจวัดคุณภาพน้ำทิ้ง บริเวณบ่อตรวจคุณภาพน้ำ
ระหว่างเดือนกรกฎาคม - ธันวาคม พ.ศ. 2566

จุดตรวจวัดคุณภาพน้ำทิ้ง บริเวณบ่อตรวจคุณภาพน้ำ ซึ่งดำเนินการเก็บตัวอย่างน้ำทิ้งสำหรับตรวจวิเคราะห์ ระหว่างเดือนกรกฎาคม - ธันวาคม พ.ศ. 2566 ดังแสดงในรูปที่ 3.3-1

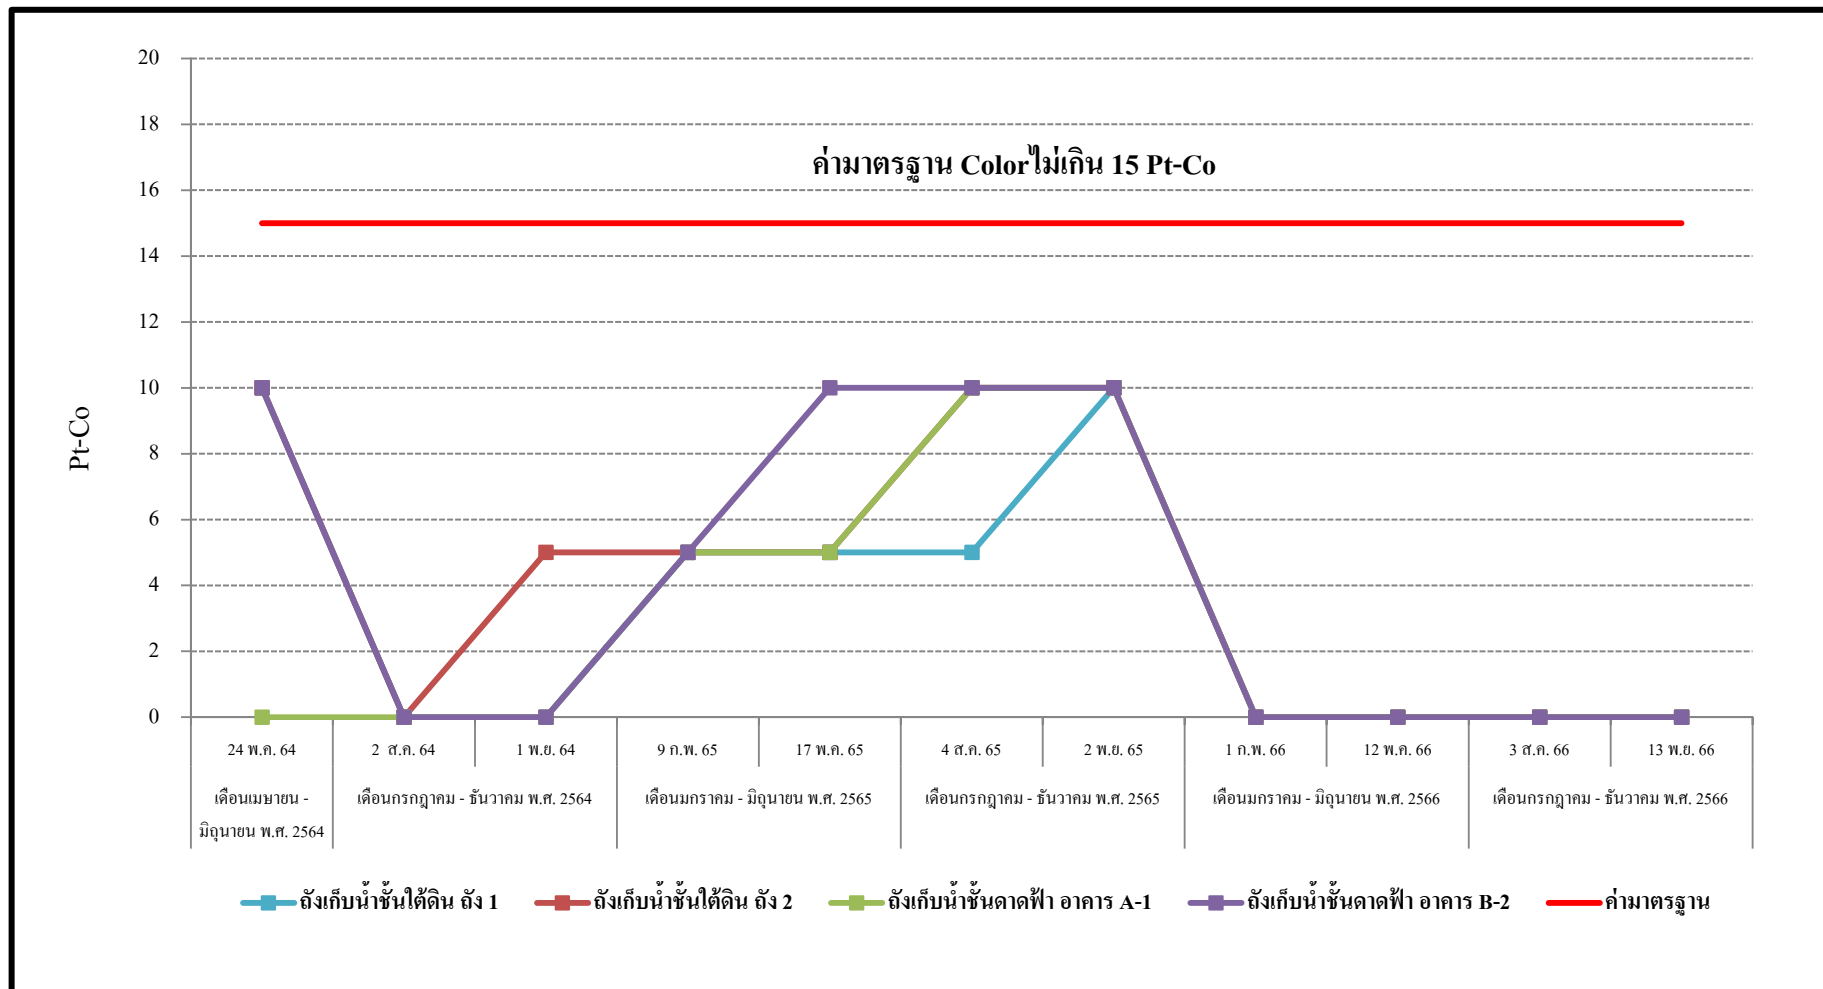
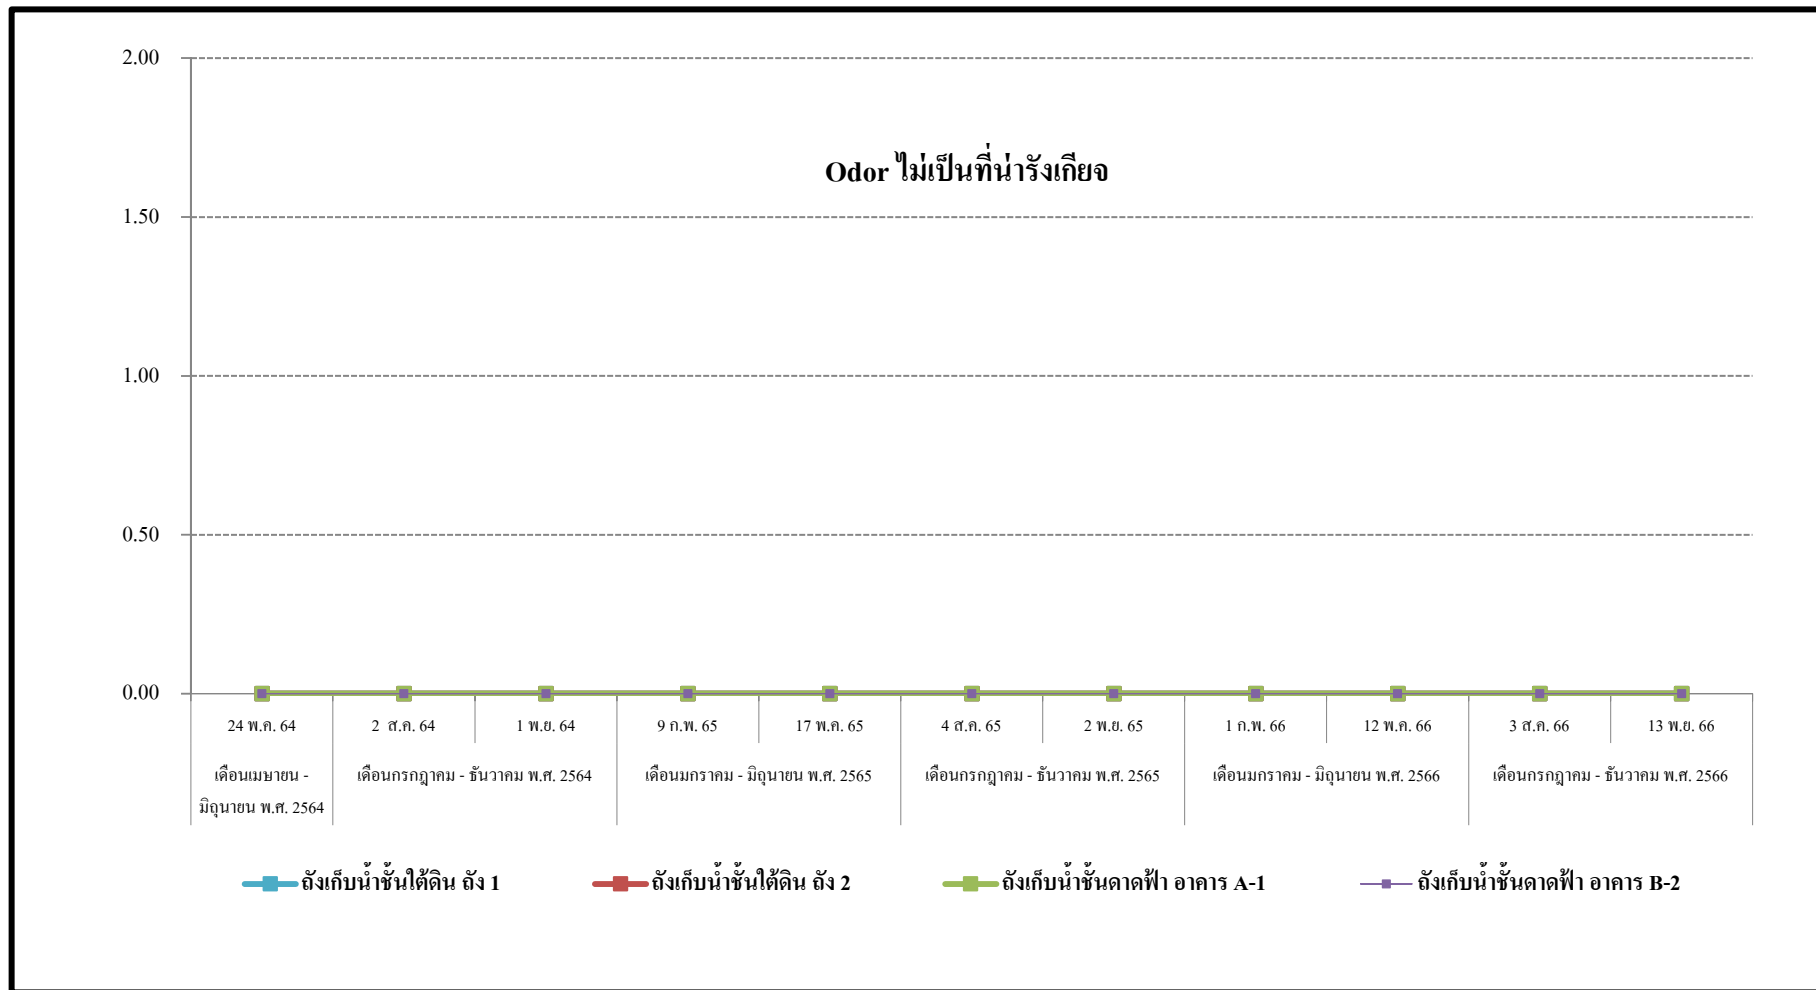
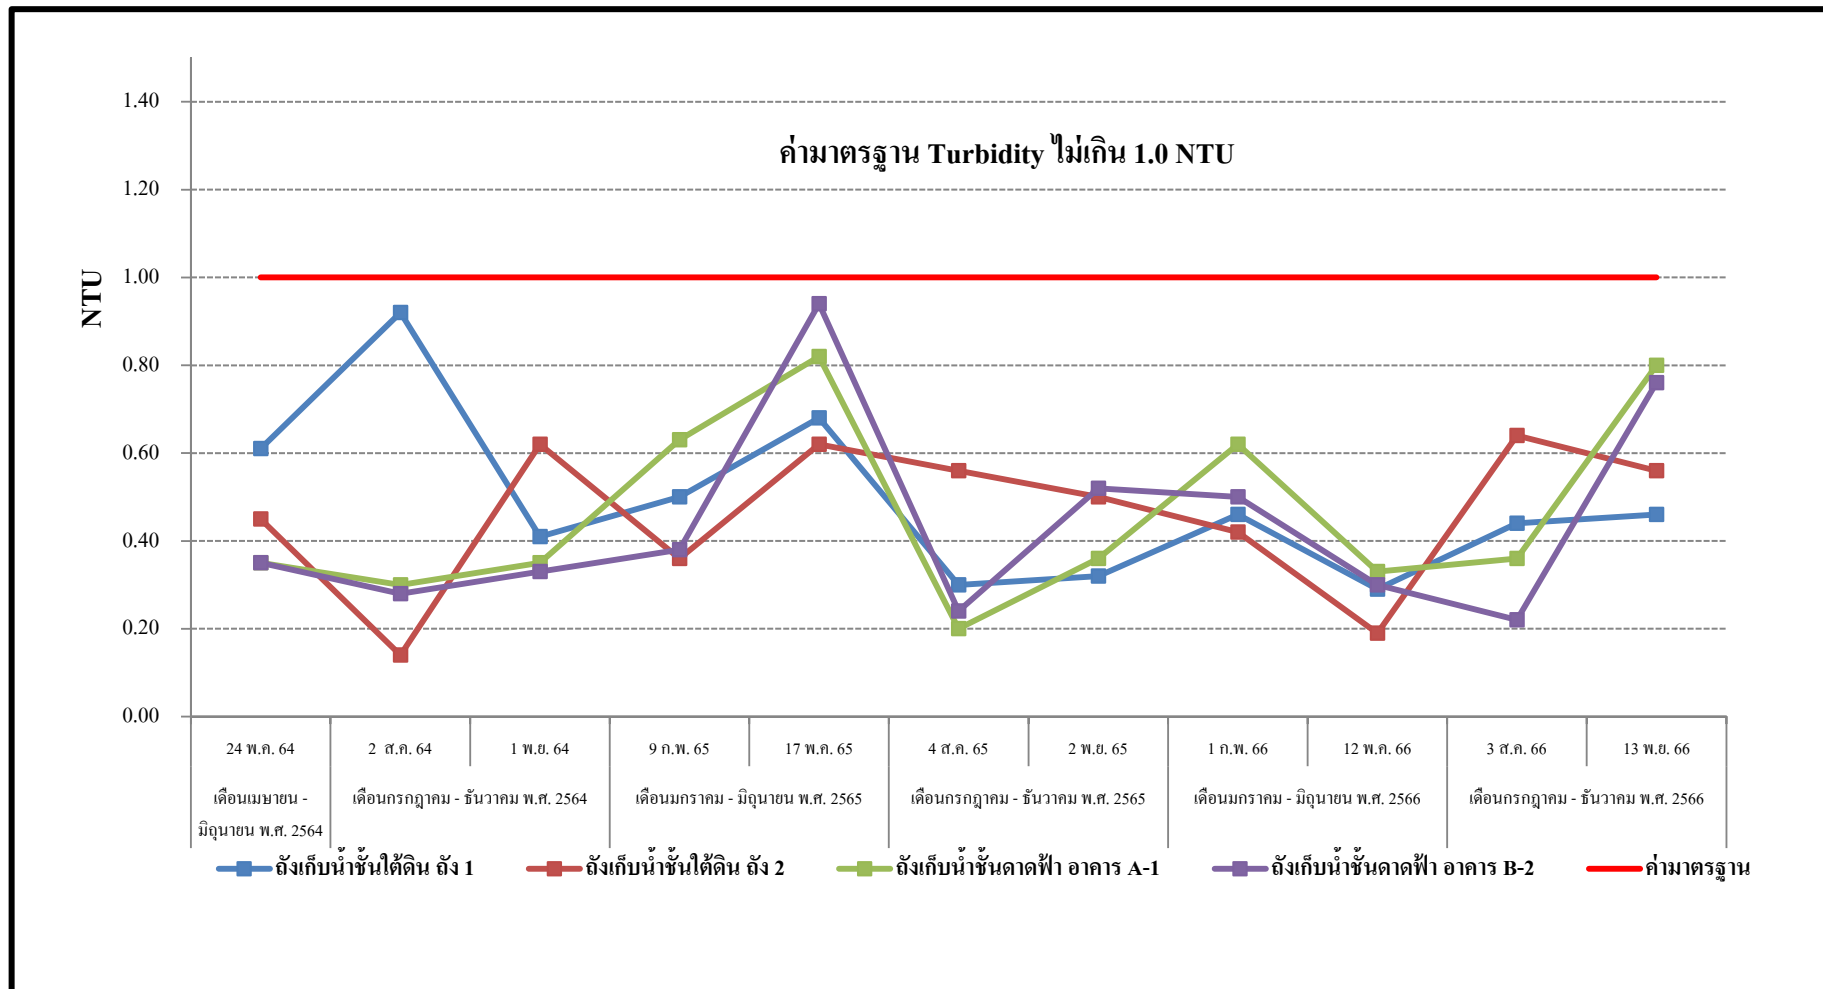
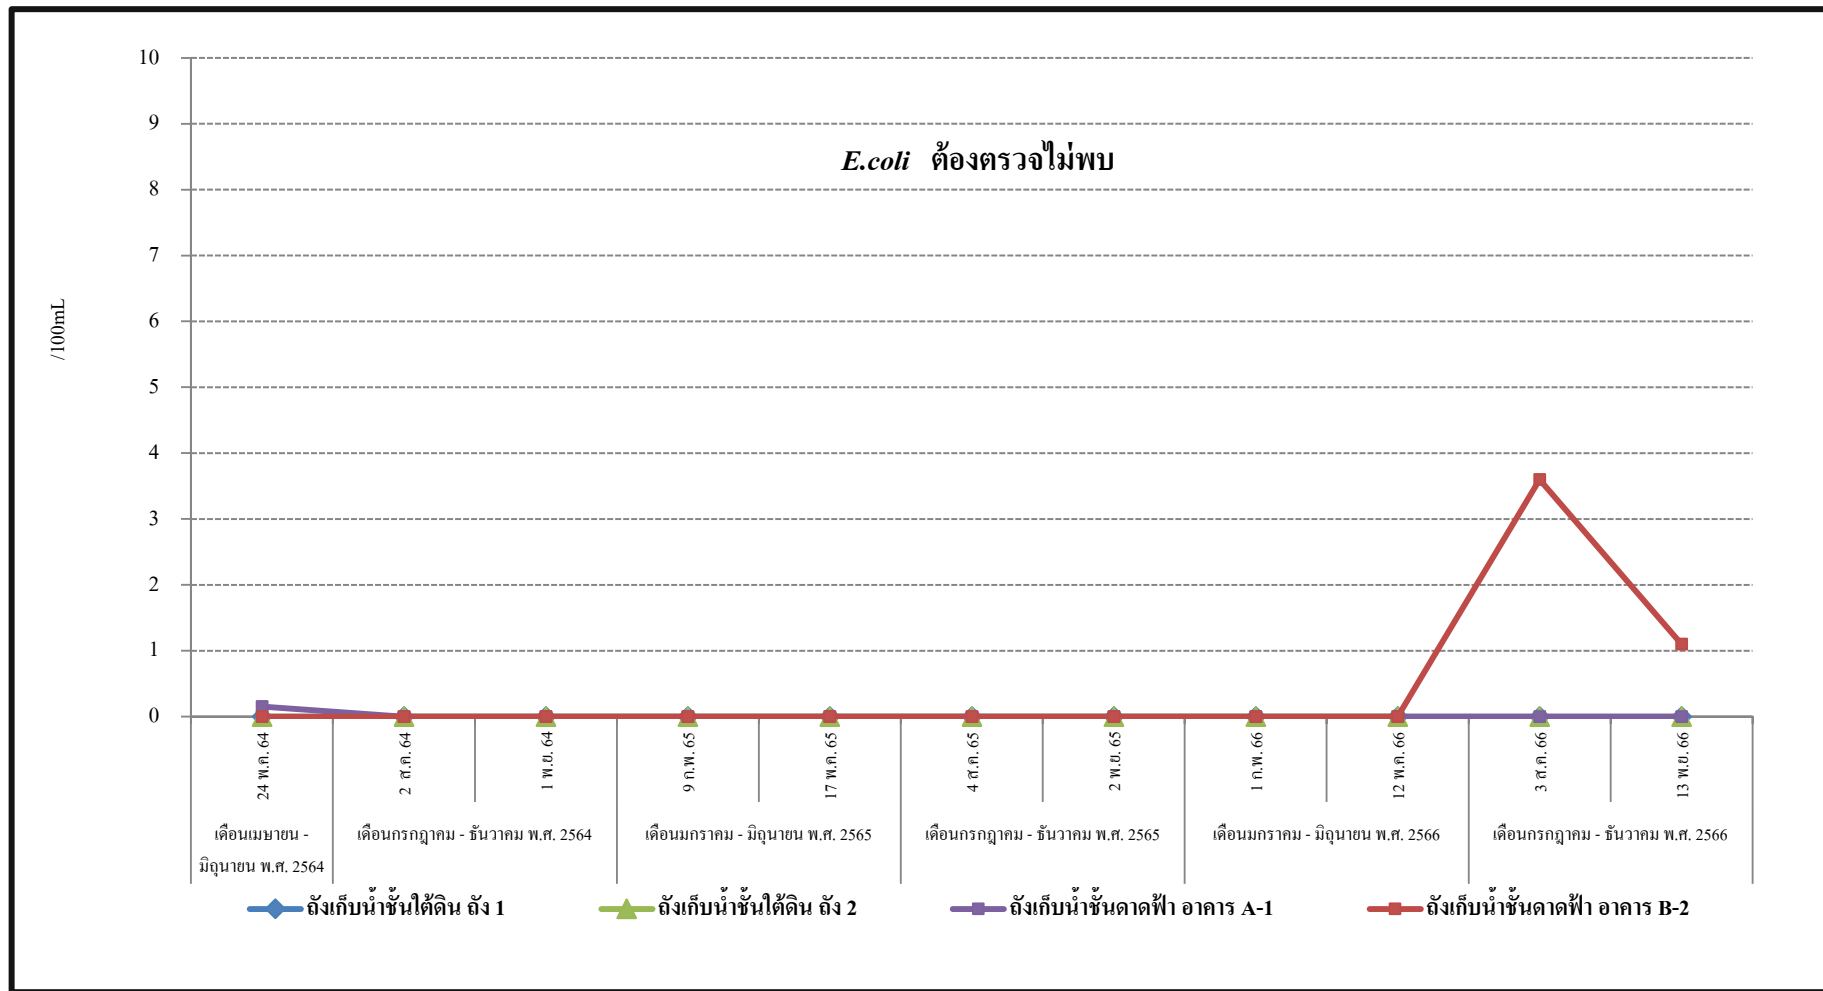
ถึงเก็บน้ำชั้นดาดฟ้า อาคาร A-1 มีแนวโน้มคงที่

ถึงเก็บน้ำชั้นดาดฟ้า อาคาร B-2 มีแนวโน้มเพิ่มขึ้น

รูปที่ 3.4.1-1 กราฟสรุปผลการตรวจวัดค่า Color

รูปที่ 3.4. 1-2 กราฟสรุปผลการตรวจวัดค่า Odor

รูปที่ 3.4.1-3 กราฟสรุปผลการตรวจวัดค่า Turbidity

รูปที่ 3.4.1-4 กราฟสรุปผลการตรวจวัดค่า *E.coli*

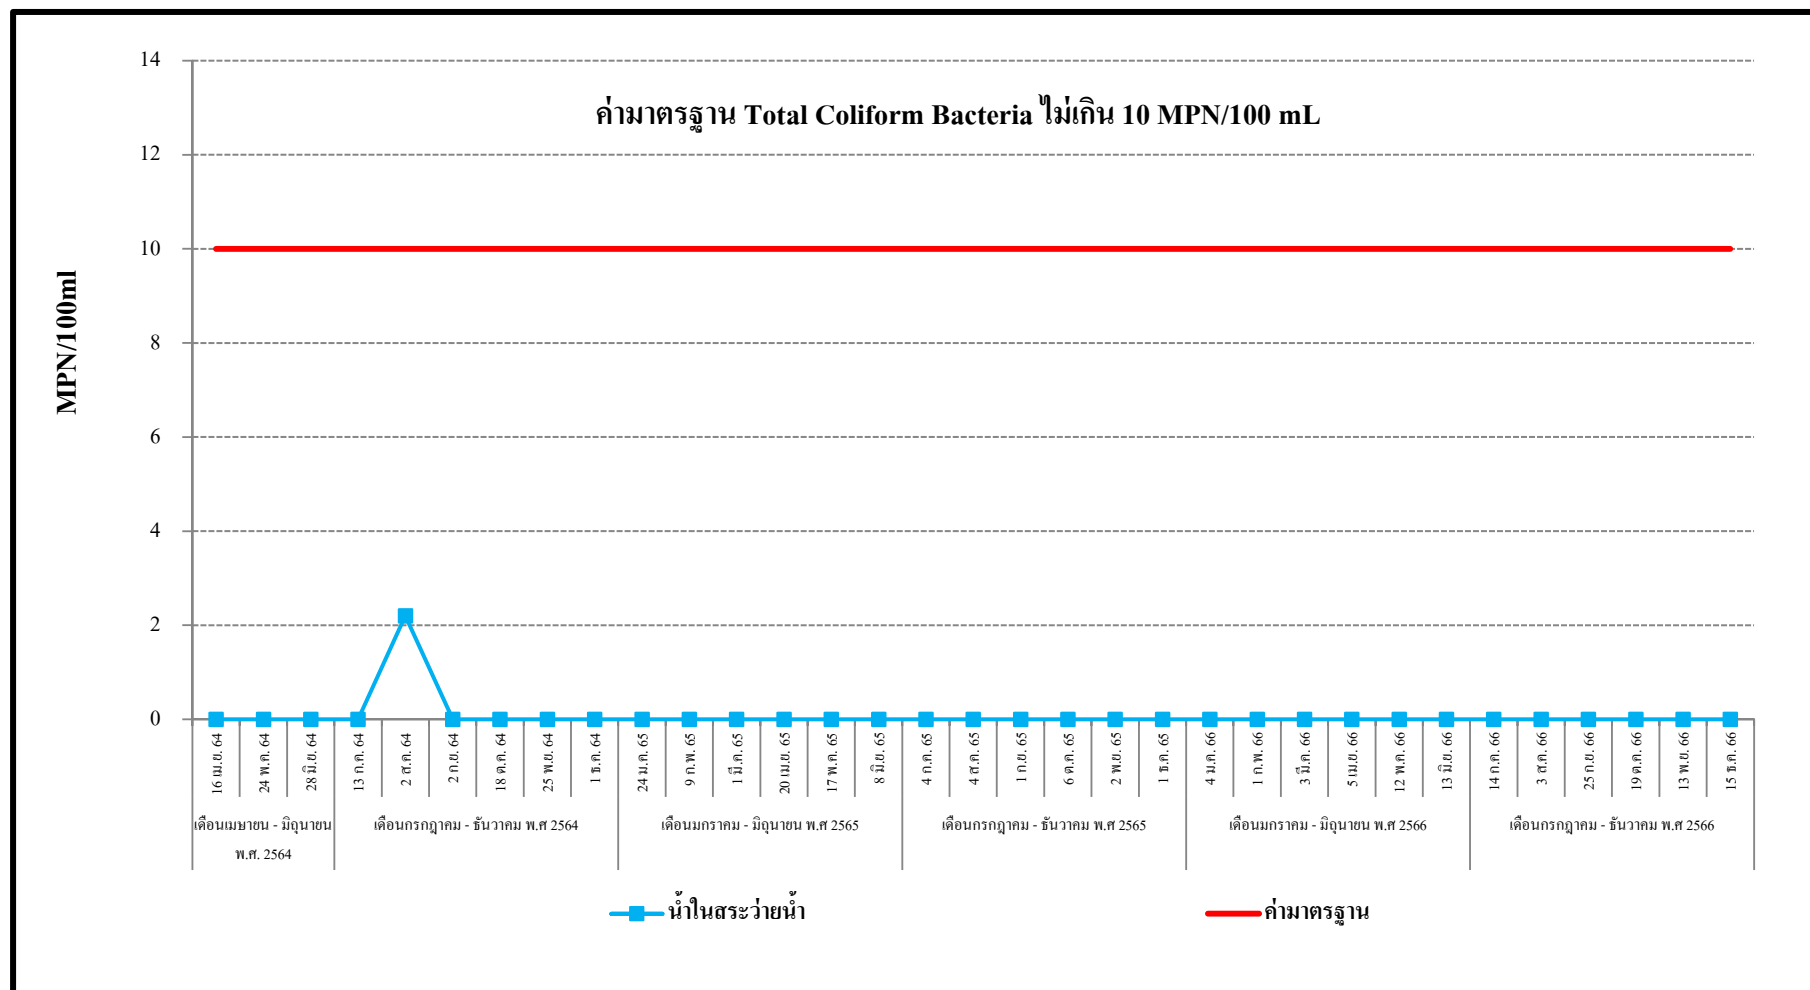
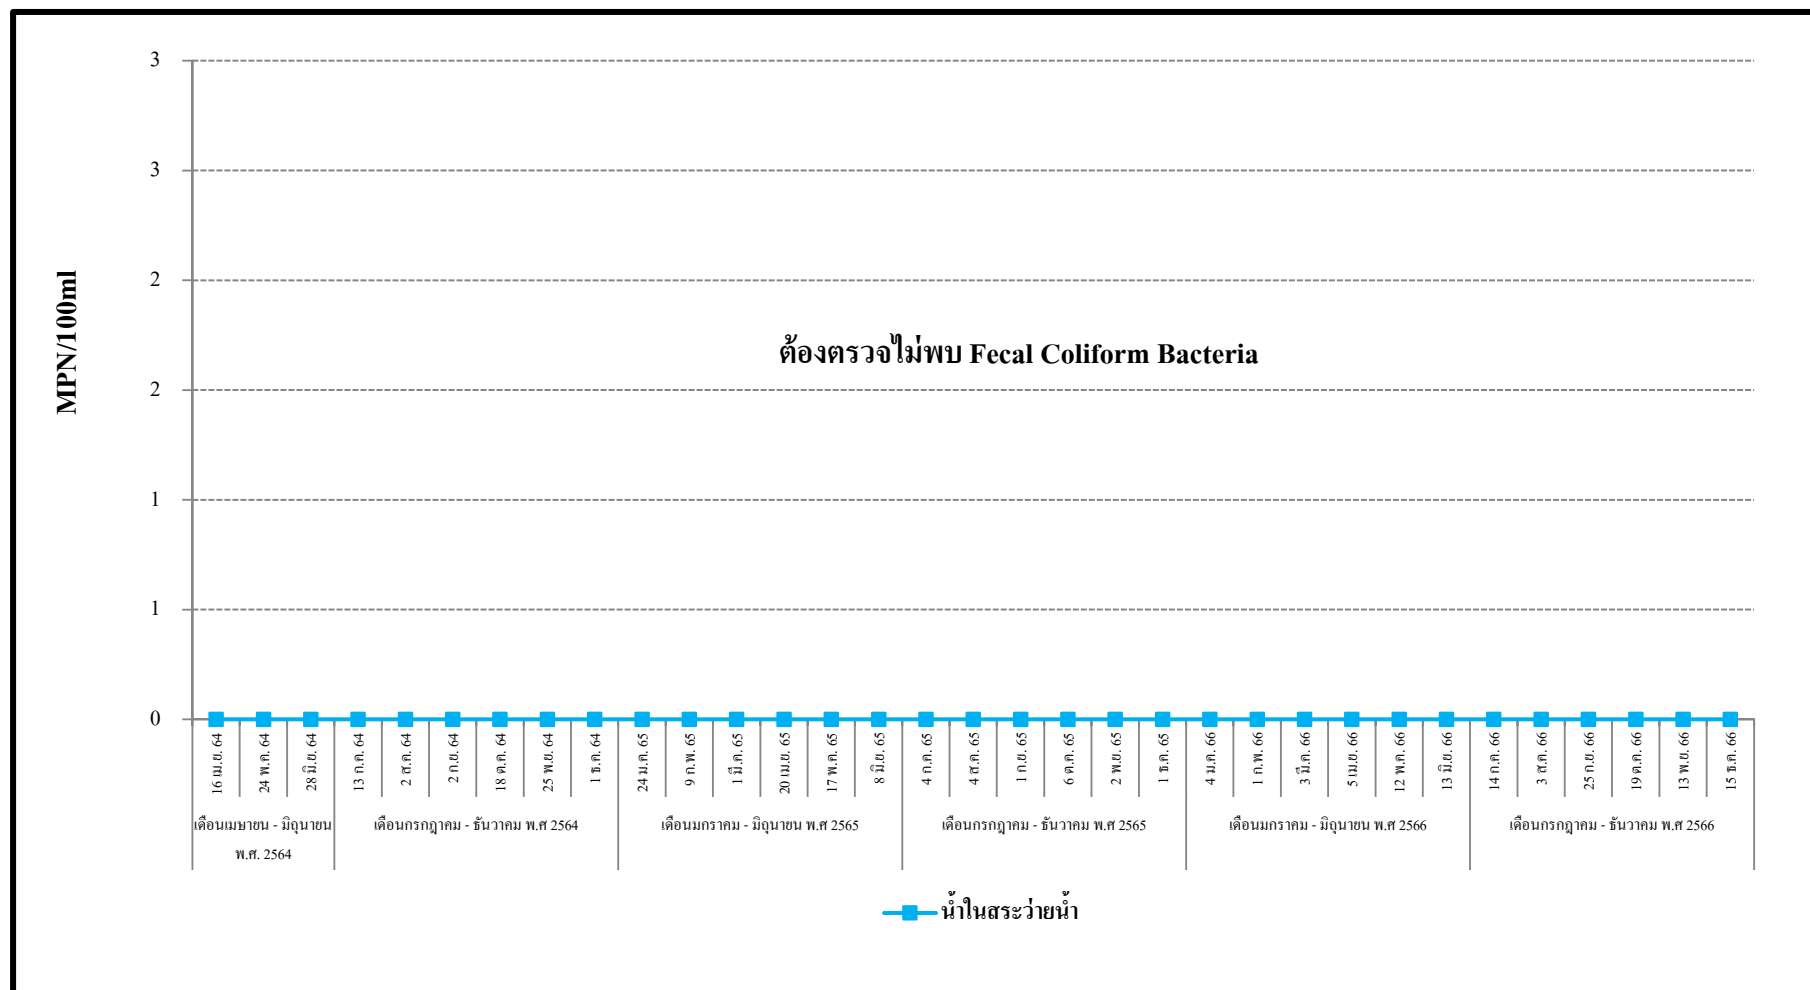
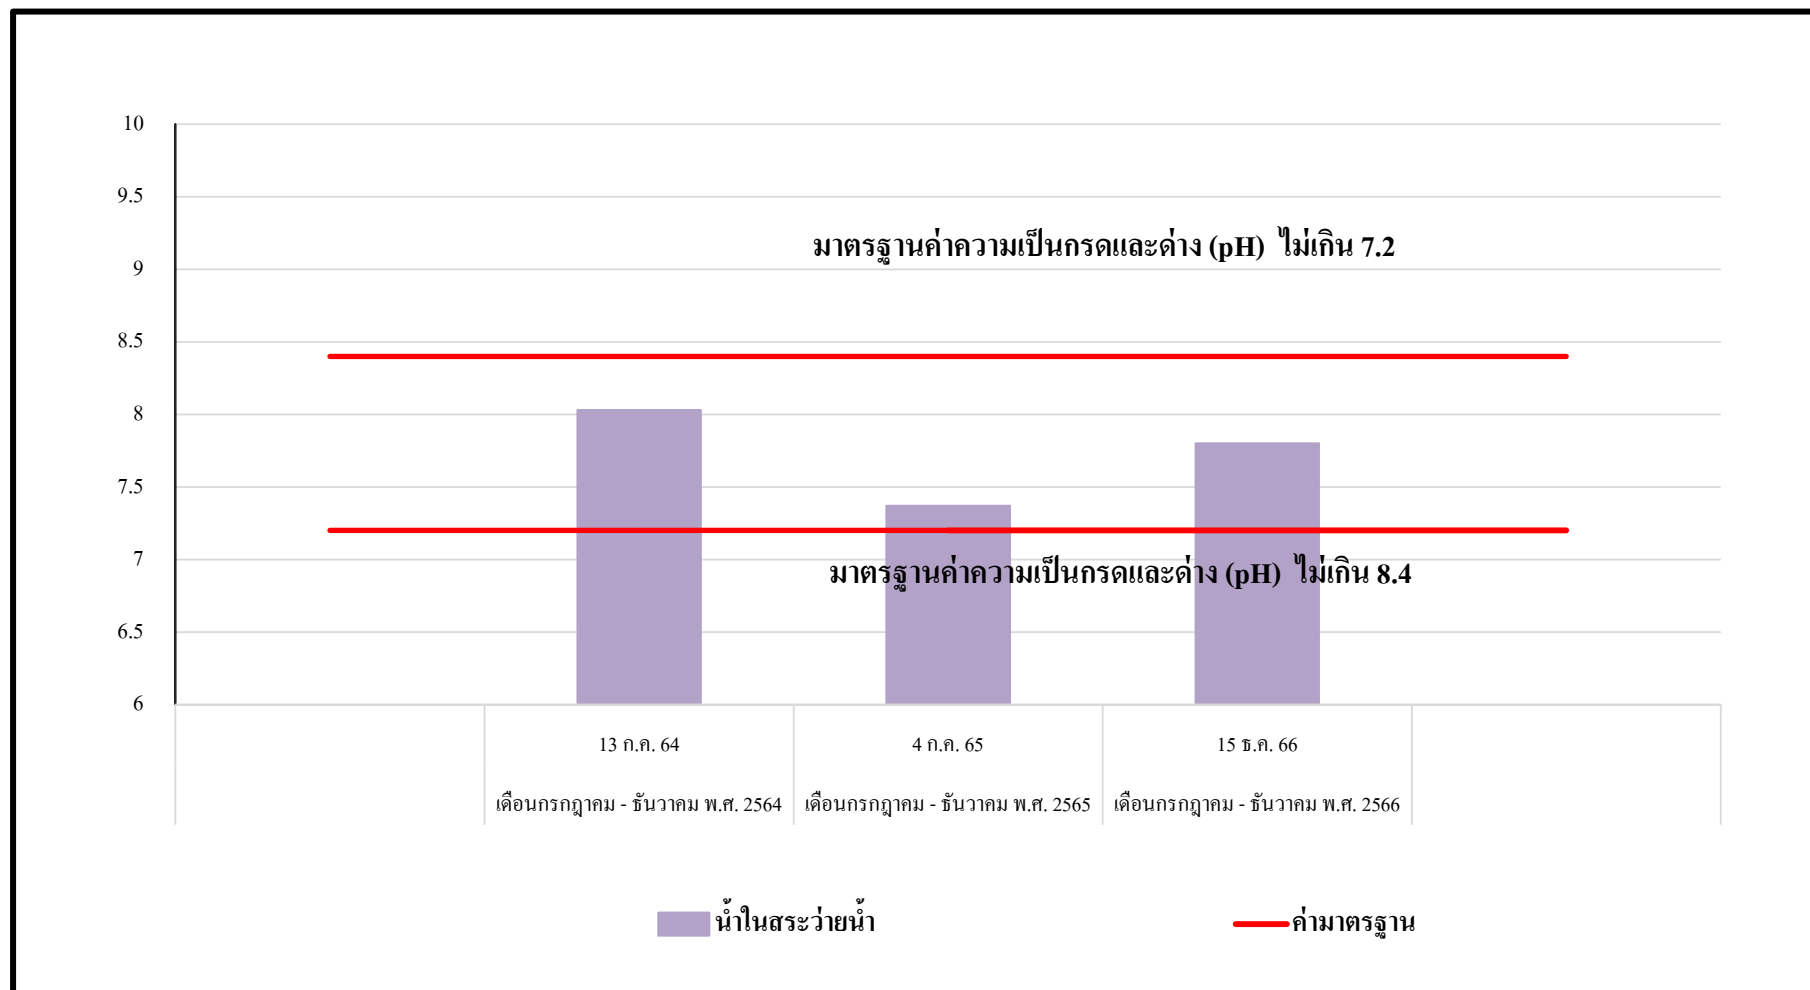
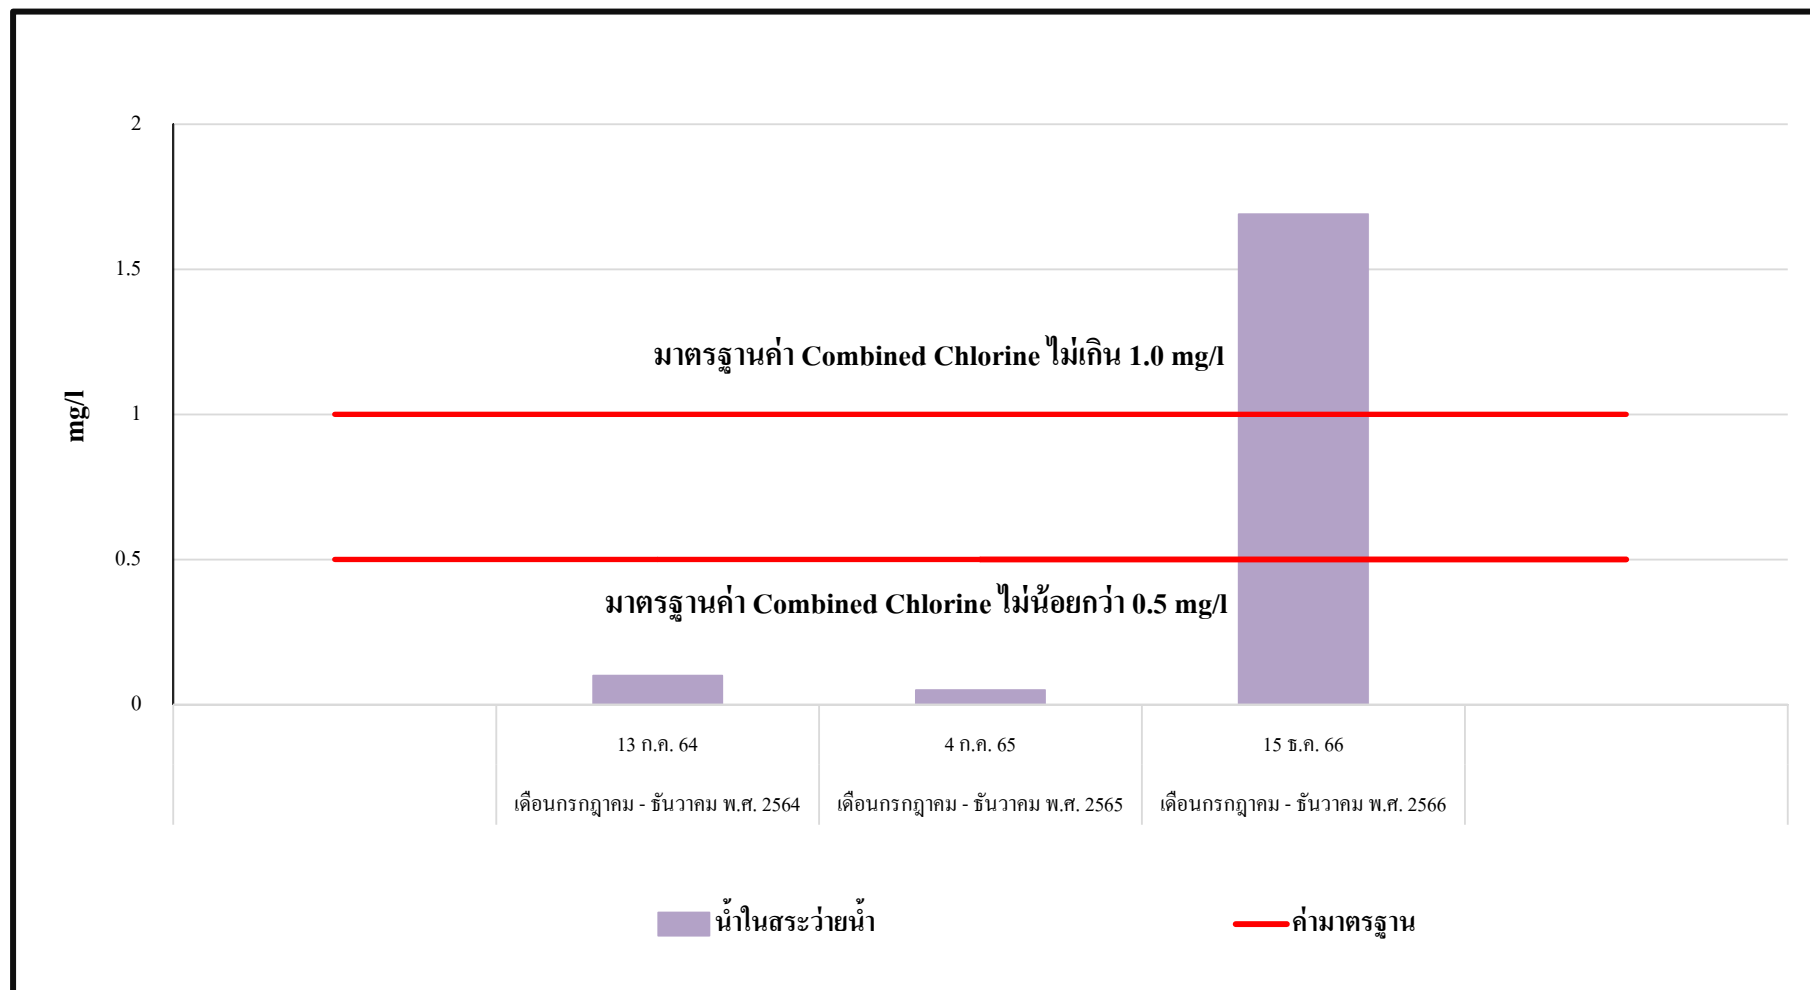
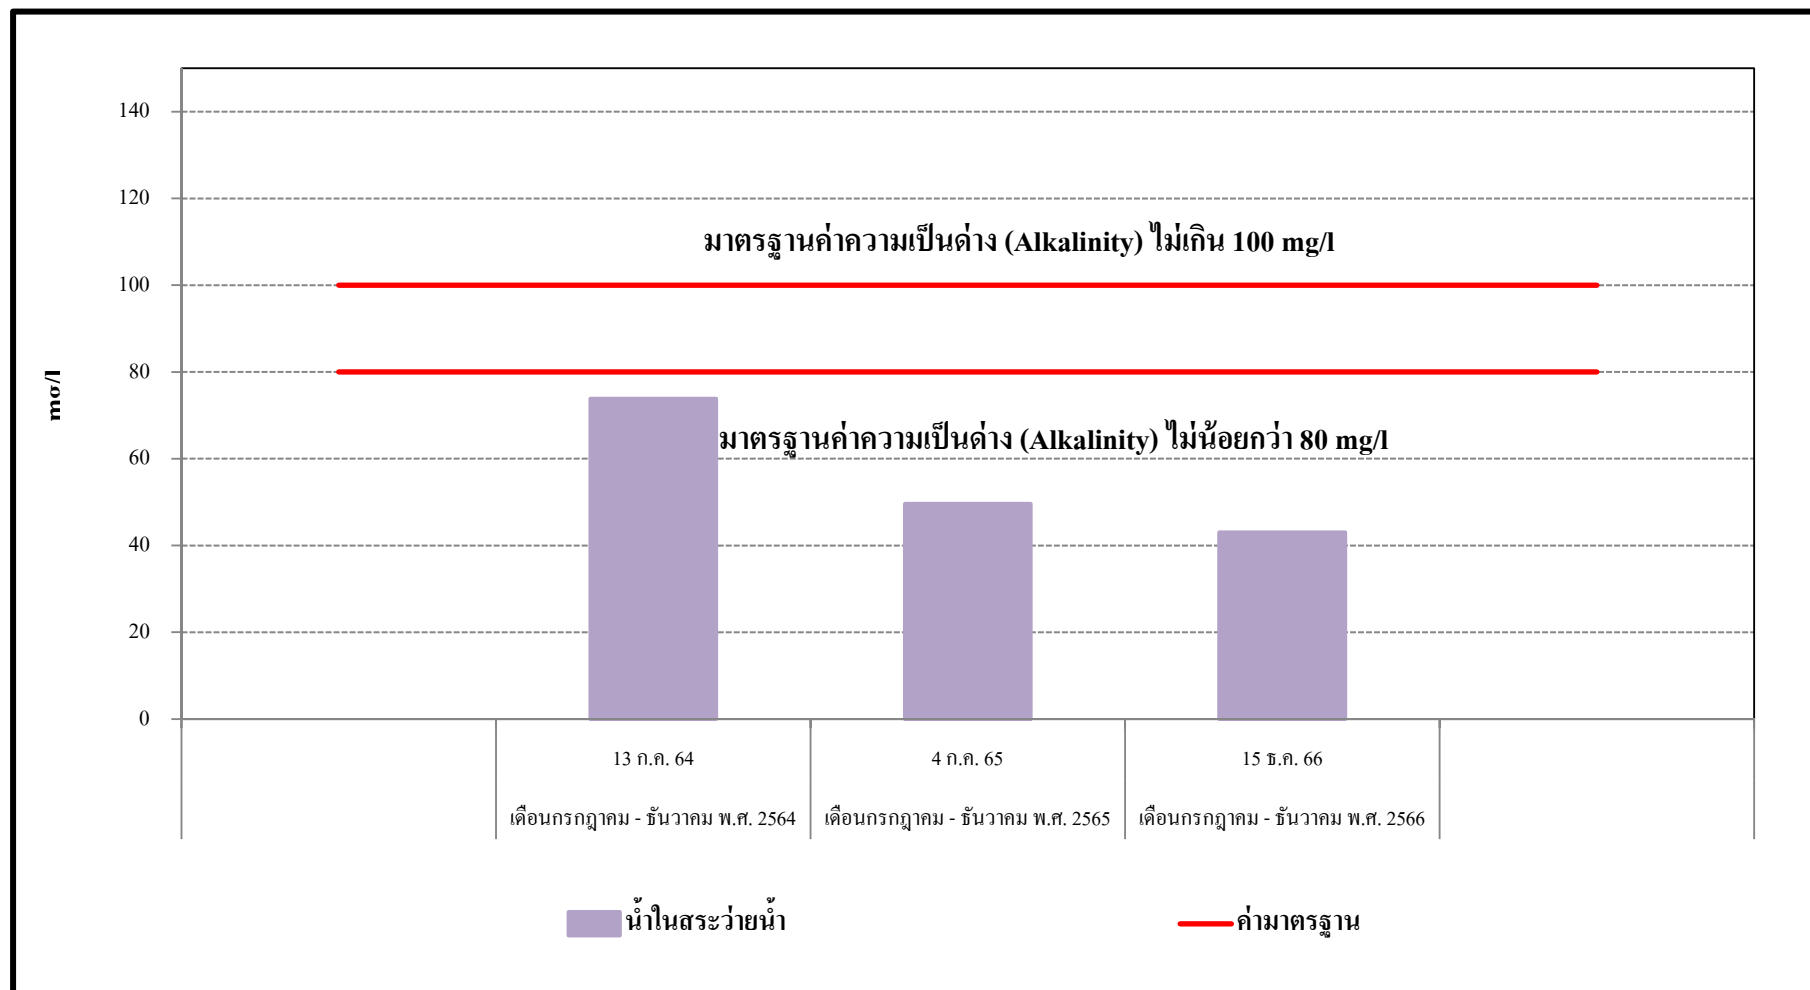
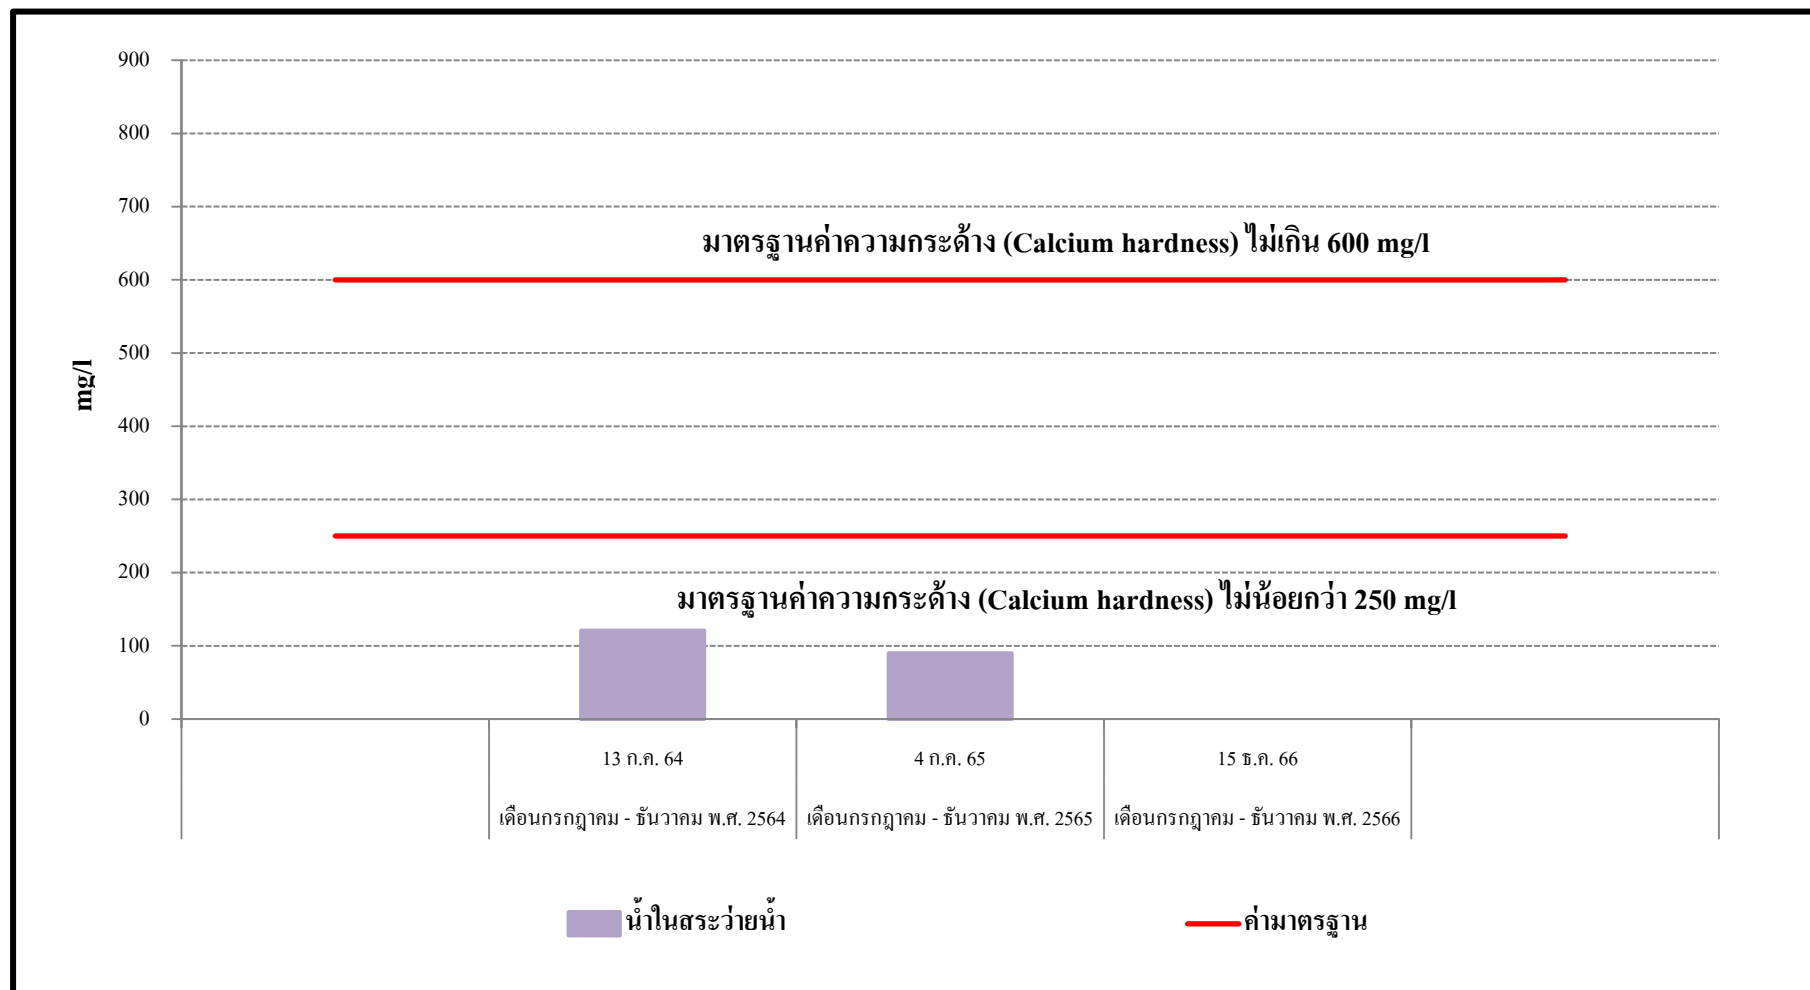
- โคลิฟอร์มแบคทีเรียทั้งหมด (Total Coliform Bacteria) น้ำในสระว่ายน้ำ มีแนวโน้มคงที่
- ฟีคัลโคลิฟอร์ม (Fecal Coliform Bacteria) น้ำในสระว่ายน้ำ มีแนวโน้มคงที่
- ความเป็นกรดและด่าง (Alkalinity) น้ำในสระว่ายน้ำ มีแนวโน้มลดลง
- คลอรีนที่รวมกับสารอื่นๆ (Combined Chlorine) น้ำในสระว่ายน้ำ มีแนวโน้มเพิ่มขึ้น
- ความเป็นด่าง (Alkalinity) น้ำในสระว่ายน้ำ มีแนวโน้มลดลง
- ความกระด้าง (Calcium hardness) น้ำในสระว่ายน้ำ มีแนวโน้มลดลง
- กรดไซยานูริก (Cyanuric acid) น้ำในสระว่ายน้ำ มีแนวโน้มลดลง
- แอมโมเนีย (Ammonia) น้ำในสระว่ายน้ำ มีแนวโน้มคงที่
- คลอไรด์ (Chloride) น้ำในสระว่ายน้ำ มีแนวโน้มคงที่
- ไนเตรท (Nitrate) น้ำในสระว่ายน้ำ มีแนวโน้มเพิ่มขึ้น
- *E. Coli* น้ำในสระว่ายน้ำ มีแนวโน้มคงที่
- *Staphylococcus aureus* น้ำในสระว่ายน้ำ มีแนวโน้มคงที่
- *Pseudomonas aeruginosa* น้ำในสระว่ายน้ำ มีแนวโน้มคงที่

รูปที่ 3.4.2-1 กราฟสรุปผลการตรวจวัดค่า Total Coliform Bacteria

รูปที่ 3.4.2-2 กราฟสรุปผลการตรวจวัดค่า Fecal Coliform Bacteria

รูปที่ 3.4.2-3 กราฟสรุปผลการตรวจวัดค่า pH

รูปที่ 3.4.2-4 กราฟสรุปผลการตรวจวัดค่า Combine Chlorine

รูปที่ 3.4.2-5 กราฟสรุปผลการตรวจวัดค่า Alkalinity

รูปที่ 3.4.2-6 กราฟสรุปผลการตรวจวัดค่า Calcium Hardness
