บทที่ 3

การปฏิบัติตามมาตรการติดตามตรวจสอบผลกระทบสิ่งแวดล้อม

โครงการอาคารชุด โนเบิล แอมเบียนซ์ สุขุมวิท 42 คอนโดมิเนียม ของนิติบุคคลอาคารชุด โนเบิล แอมเบียนซ์ สุขุมวิท 42

ฉบับประจำเดือนกรกฎาคม - ธันวาคม พ.ศ. 2566 (ช่วงเปิดดำเนินการ)

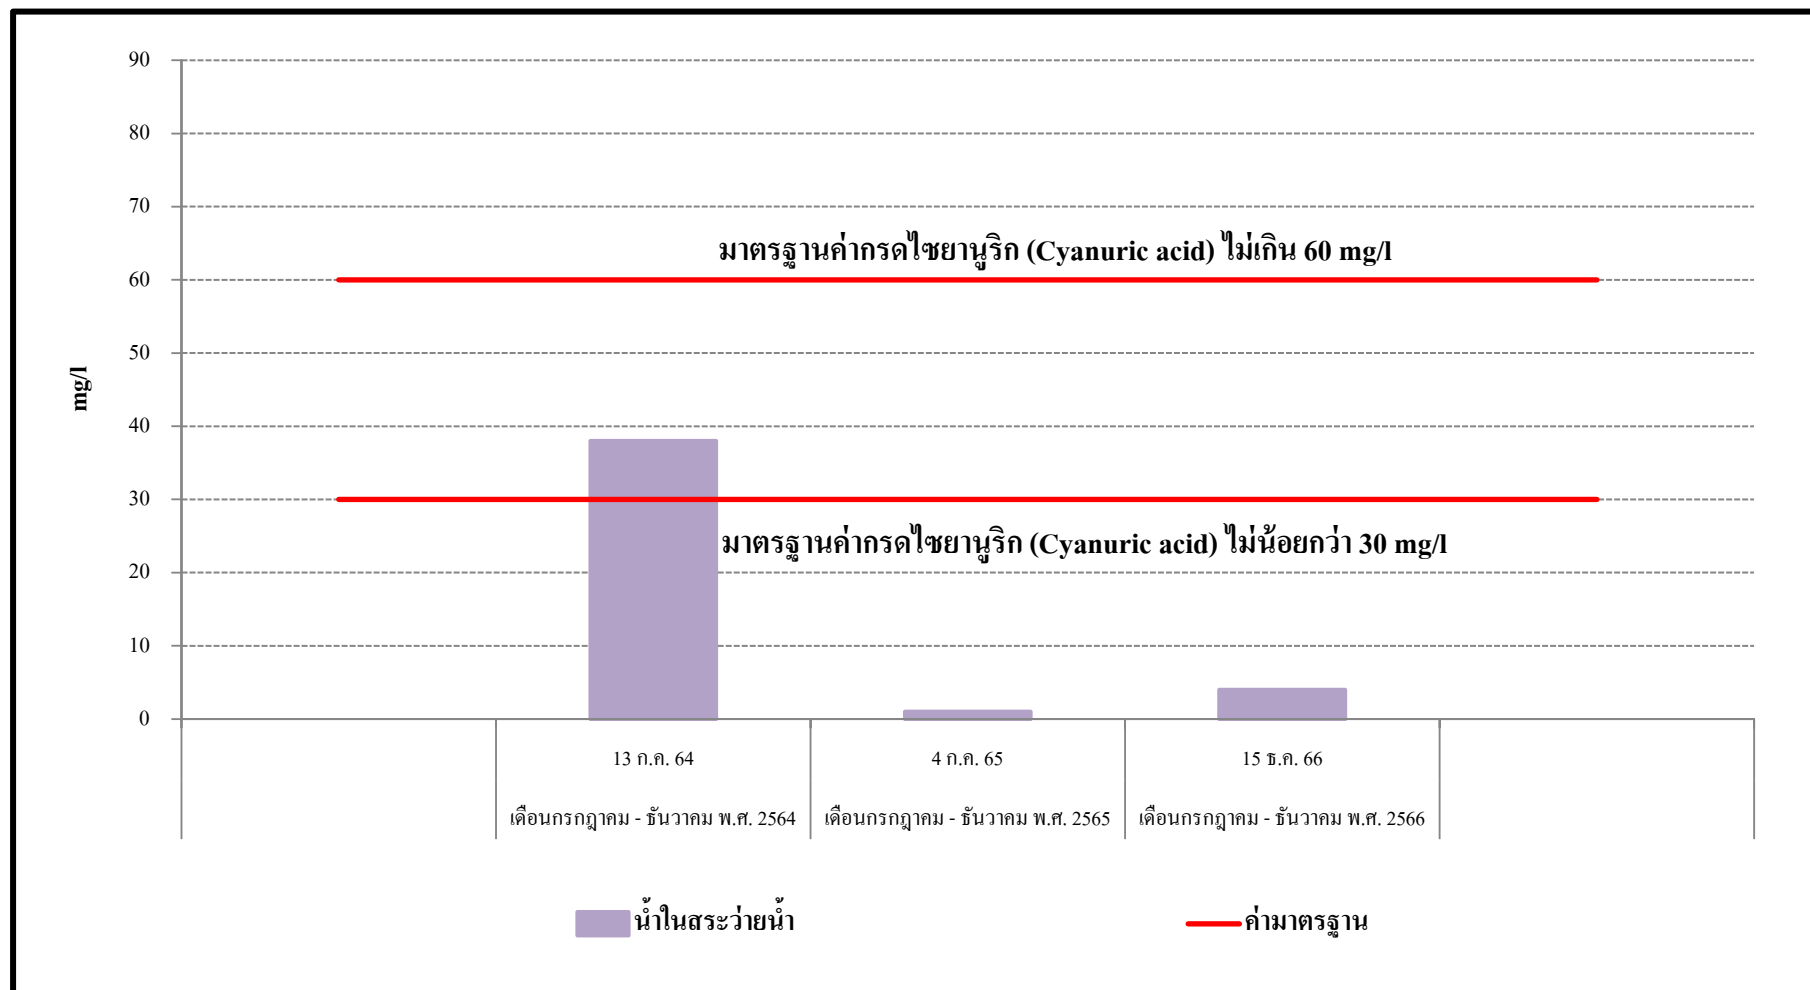
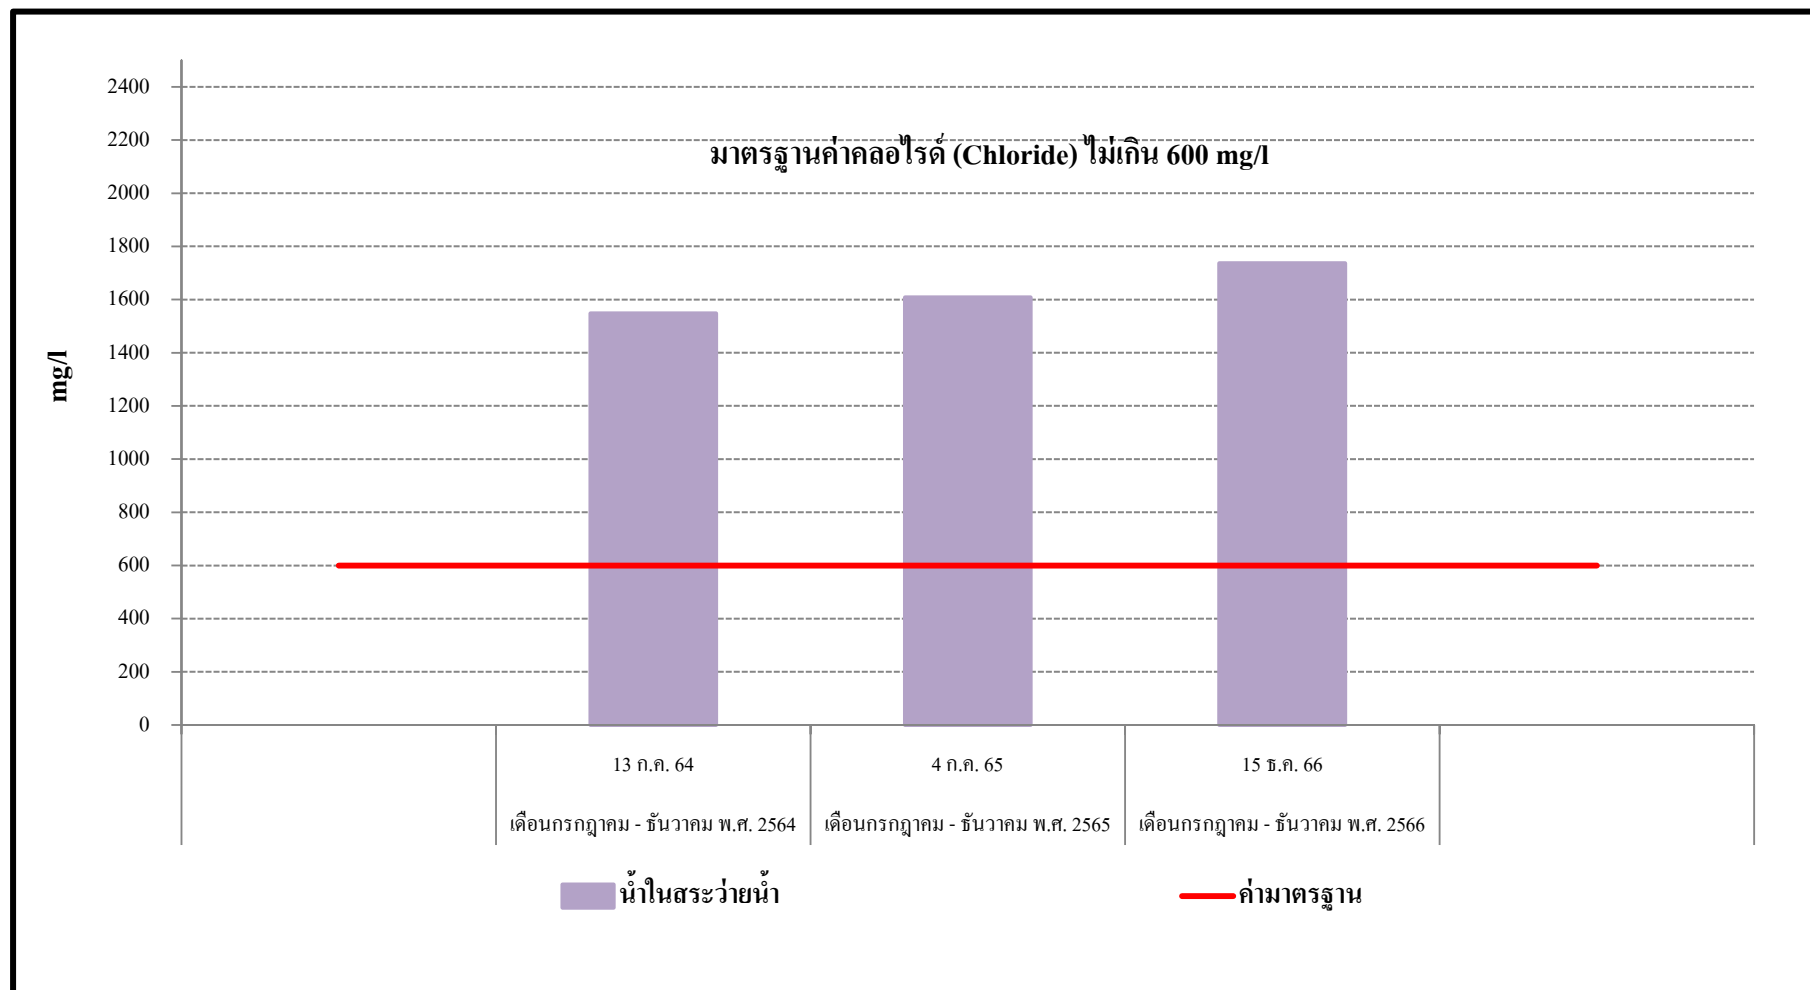
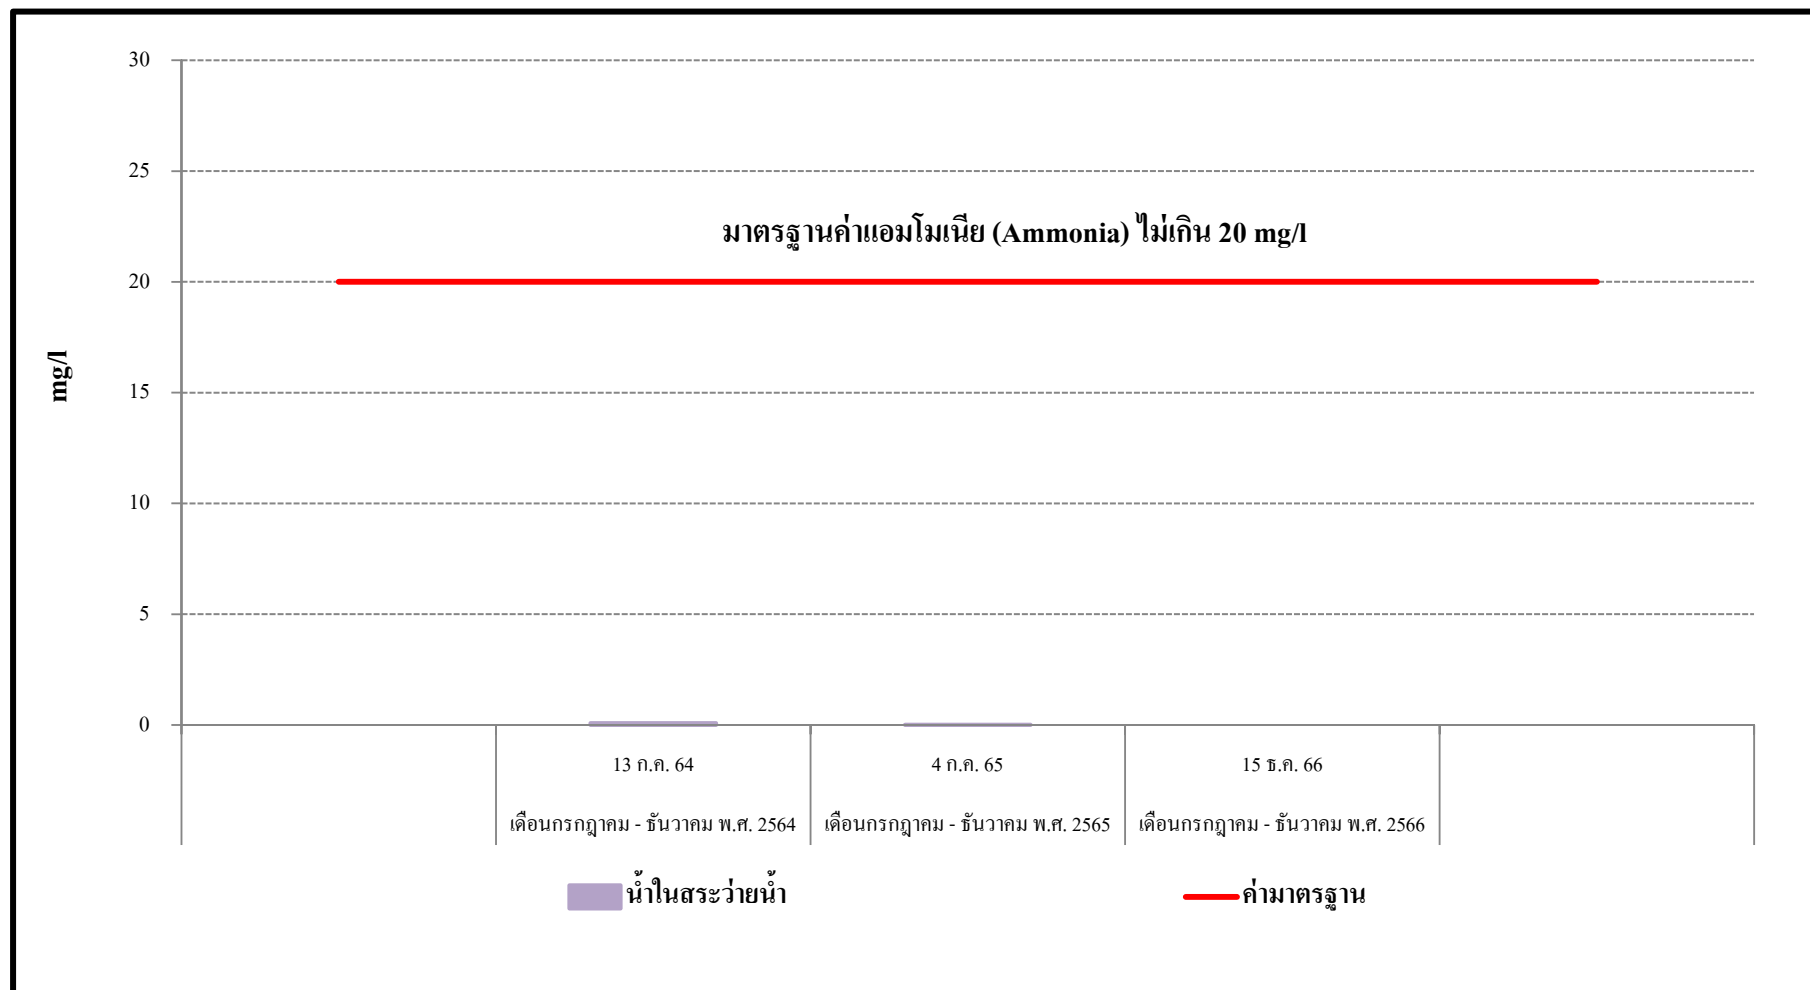
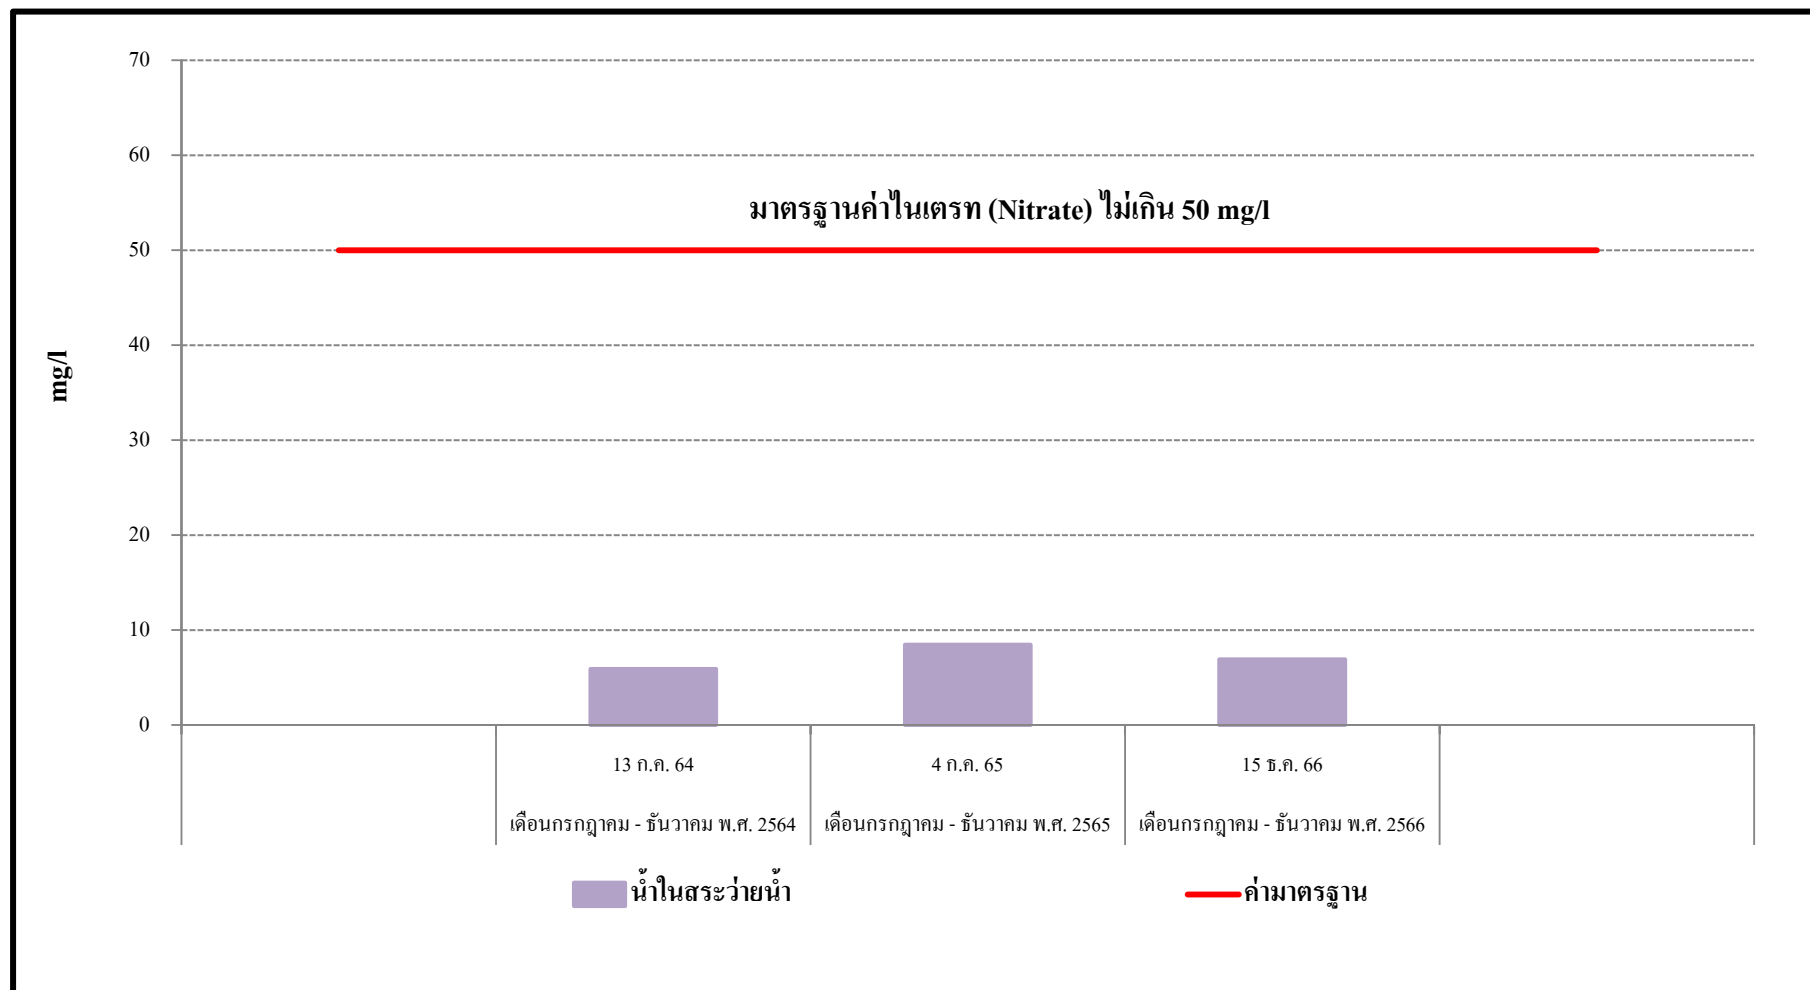
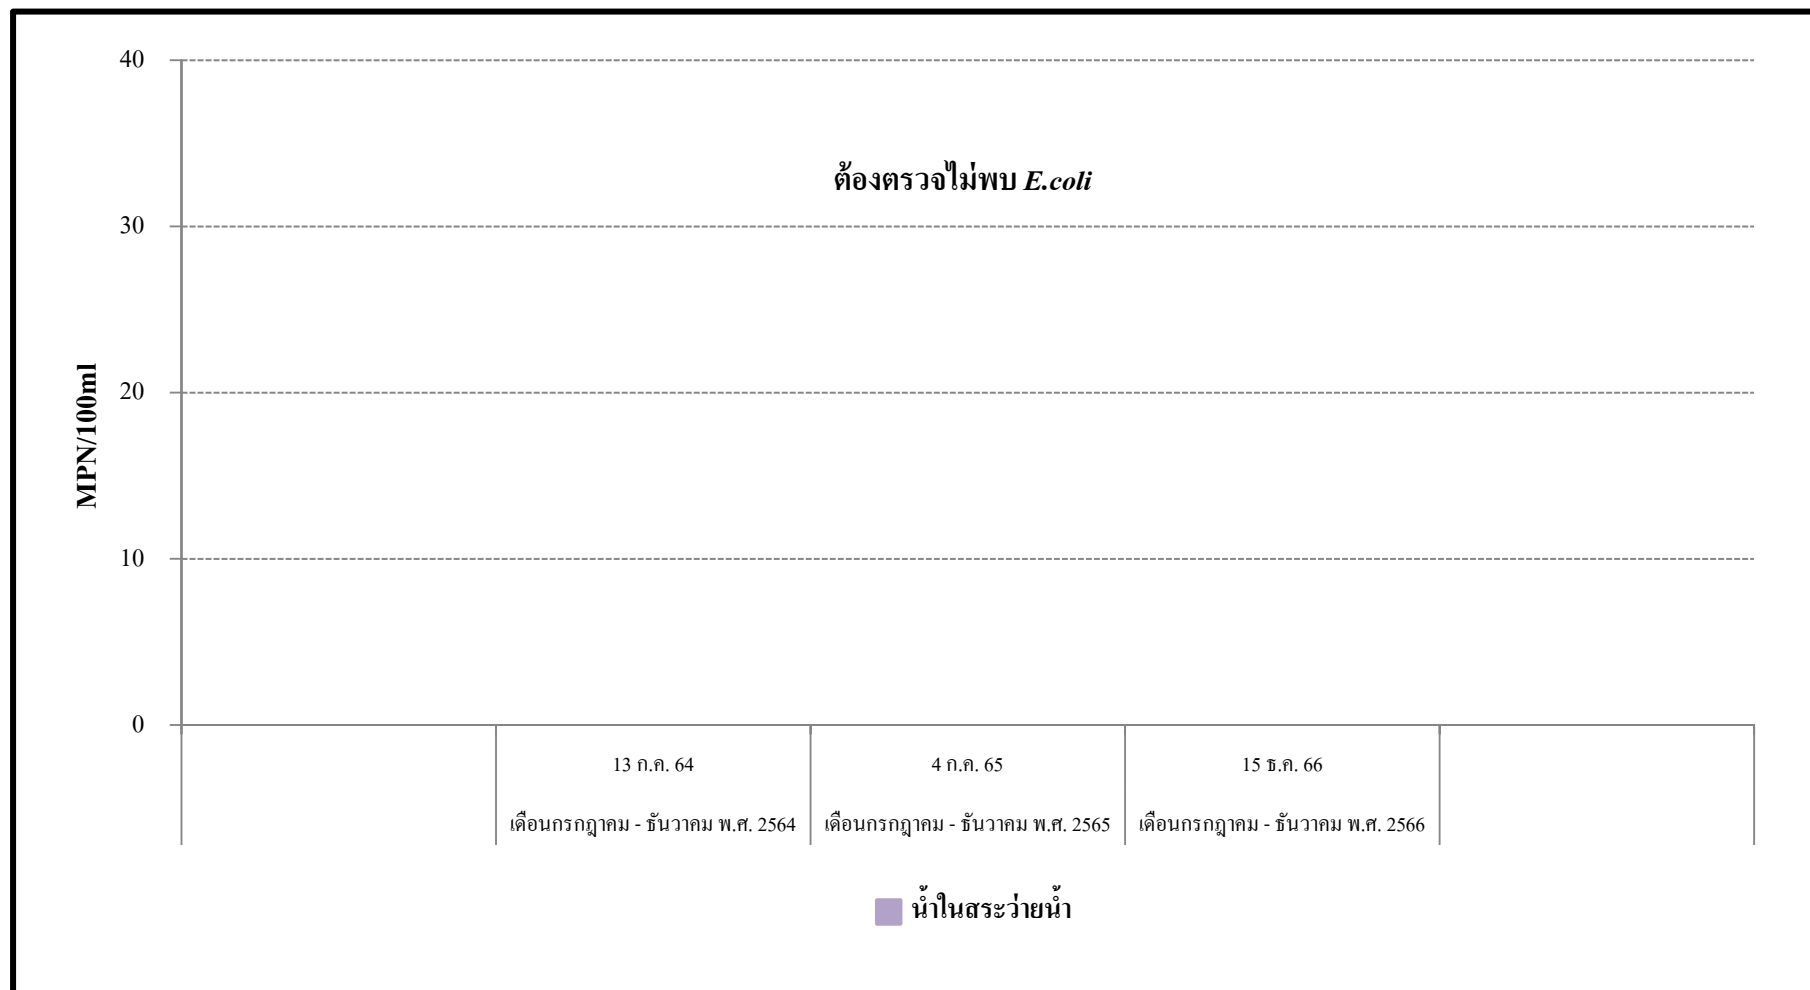
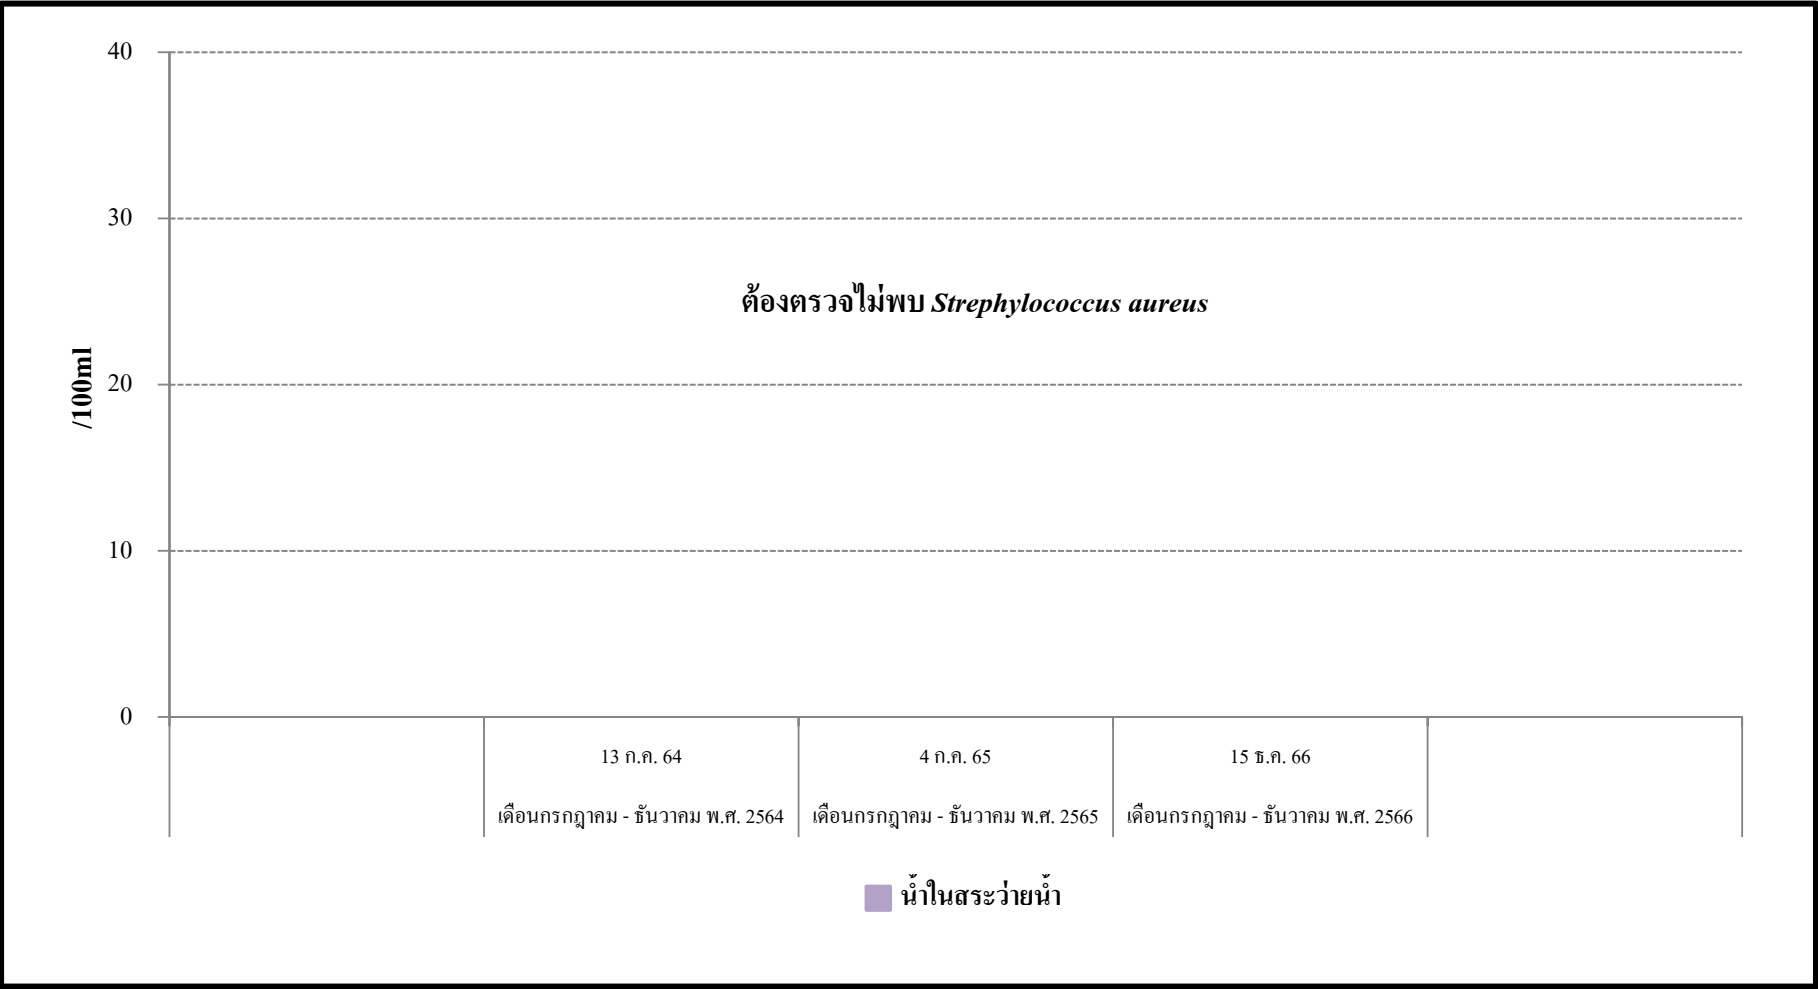
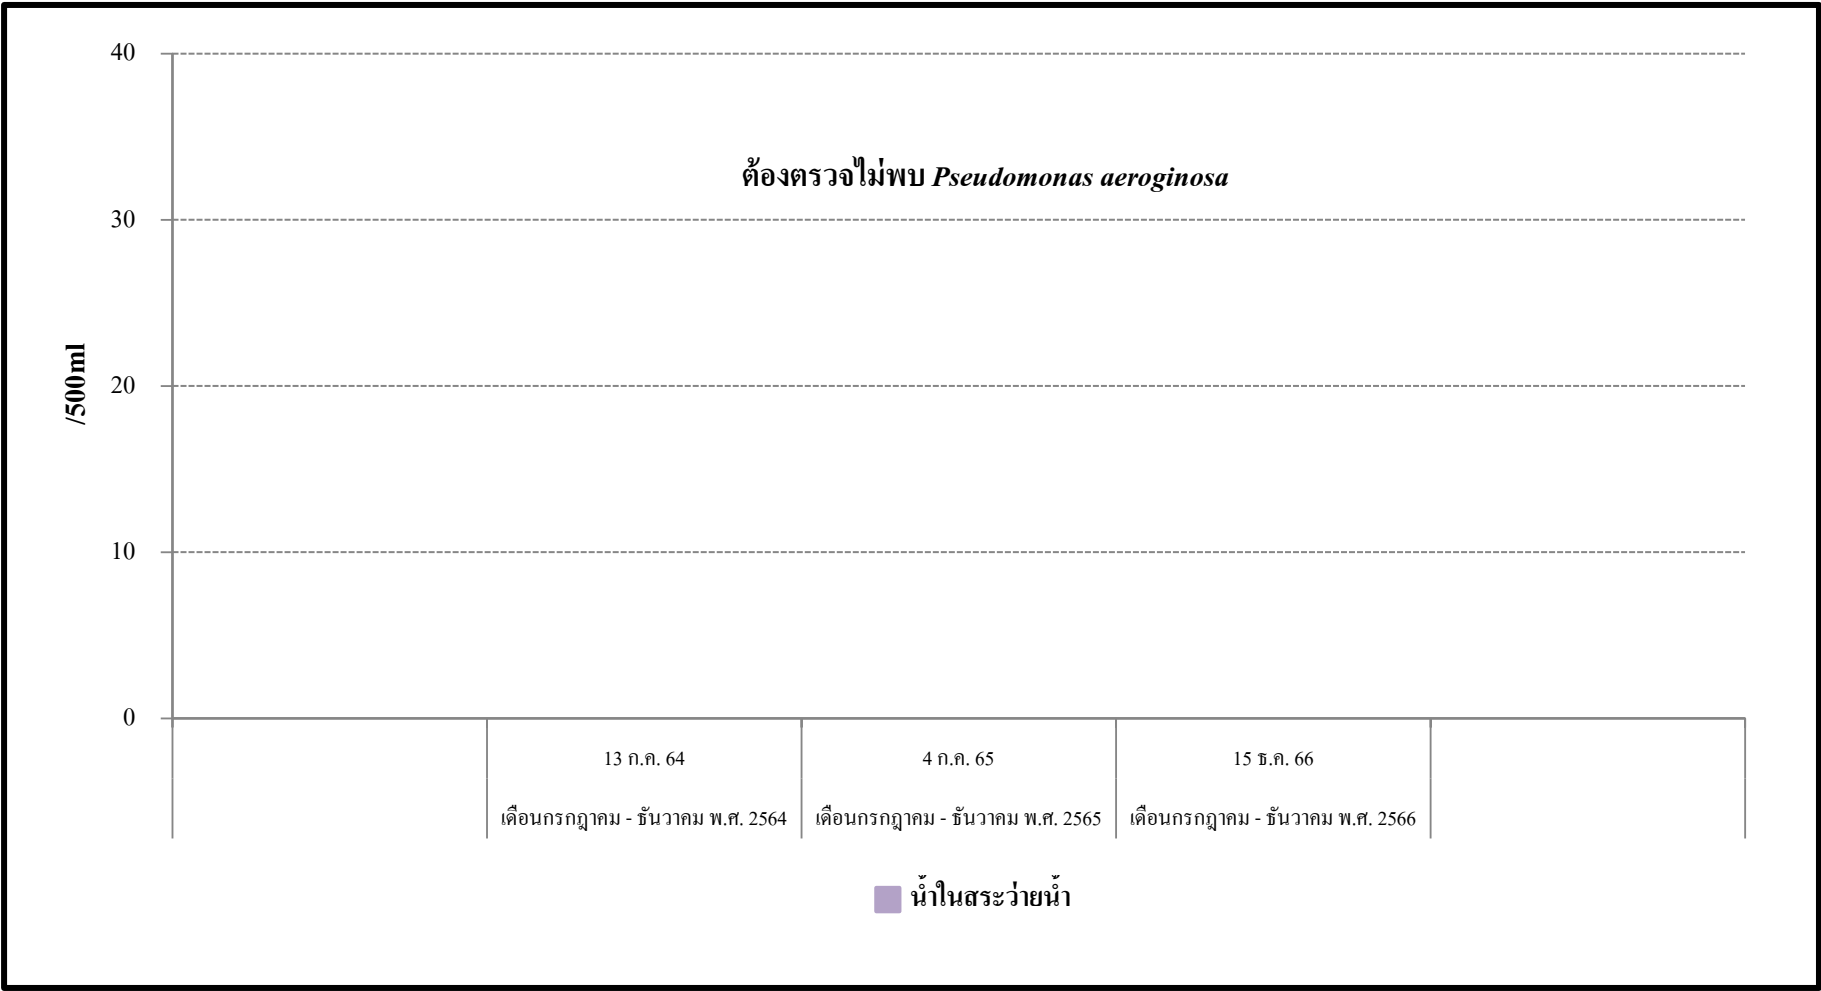
รูปที่ 3.4.2-7 กราฟสรุปผลการตรวจวัดค่า Cyanuric Acid

รูปที่ 3.4.2-8 กราฟสรุปผลการตรวจวัดค่า Chloride

รูปที่ 3.4.2-9 กราฟสรุปผลการตรวจวัดค่า Ammonia

รูปที่ 3.4.2-10 กราฟสรุปผลการตรวจวัดค่า Nitrate

รูปที่ 3.4.2-11 กราฟสรุปผลการตรวจวัดค่า *E. Coli*

รูปที่ 3.4.2-12 กราฟสรุปผลการตรวจวัดค่า *Staphylococcus aureus*

รูปที่ 3.4.2-13 กราฟสรุปผลการตรวจวัดค่า *Pseudomonas aeruginosa*
