บทที่ 3

การปฏิบัติตามมาตรการติดตามตรวจสอบผลกระทบสิ่งแวดล้อม

โครงการอาคารชุด โนเบิล แอมเบียนซ์ สุขุมวิท 42 คอนโดมิเนียม ของนิติบุคคลอาคารชุด โนเบิล แอมเบียนซ์ สุขุมวิท 42

ฉบับประจำเดือนกรกฎาคม - ธันวาคม พ.ศ. 2566 (ช่วงเปิดดำเนินการ)

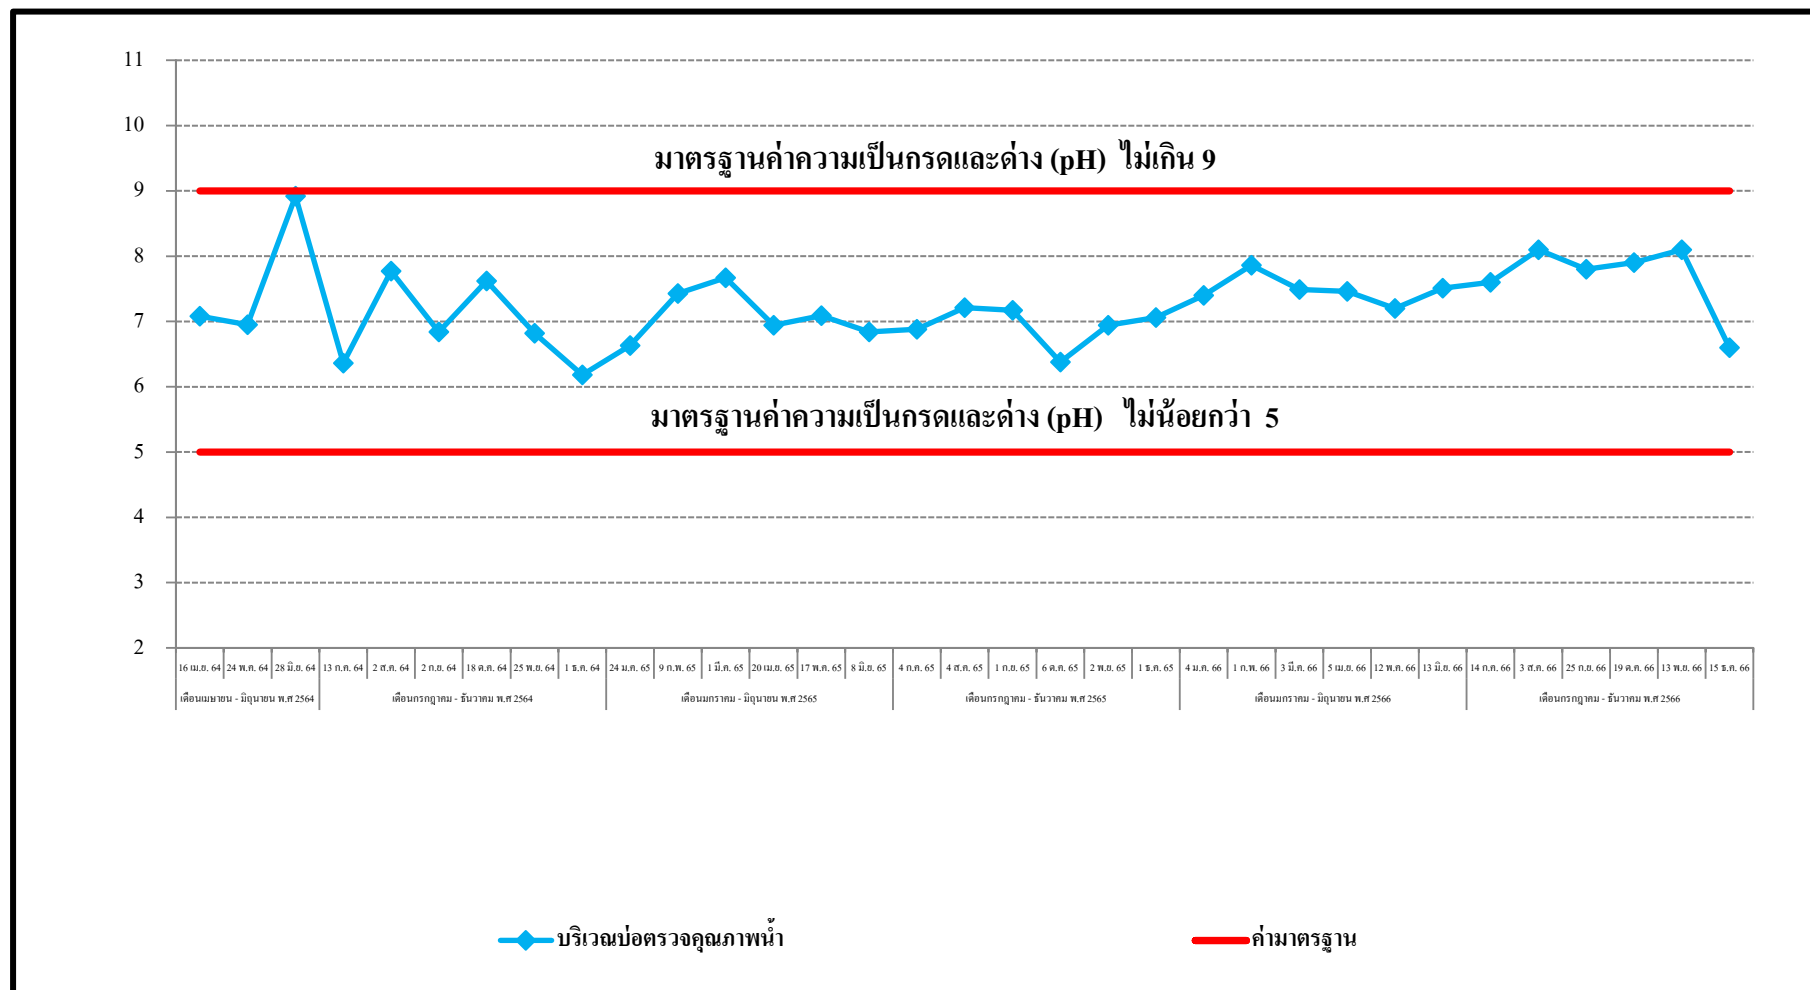
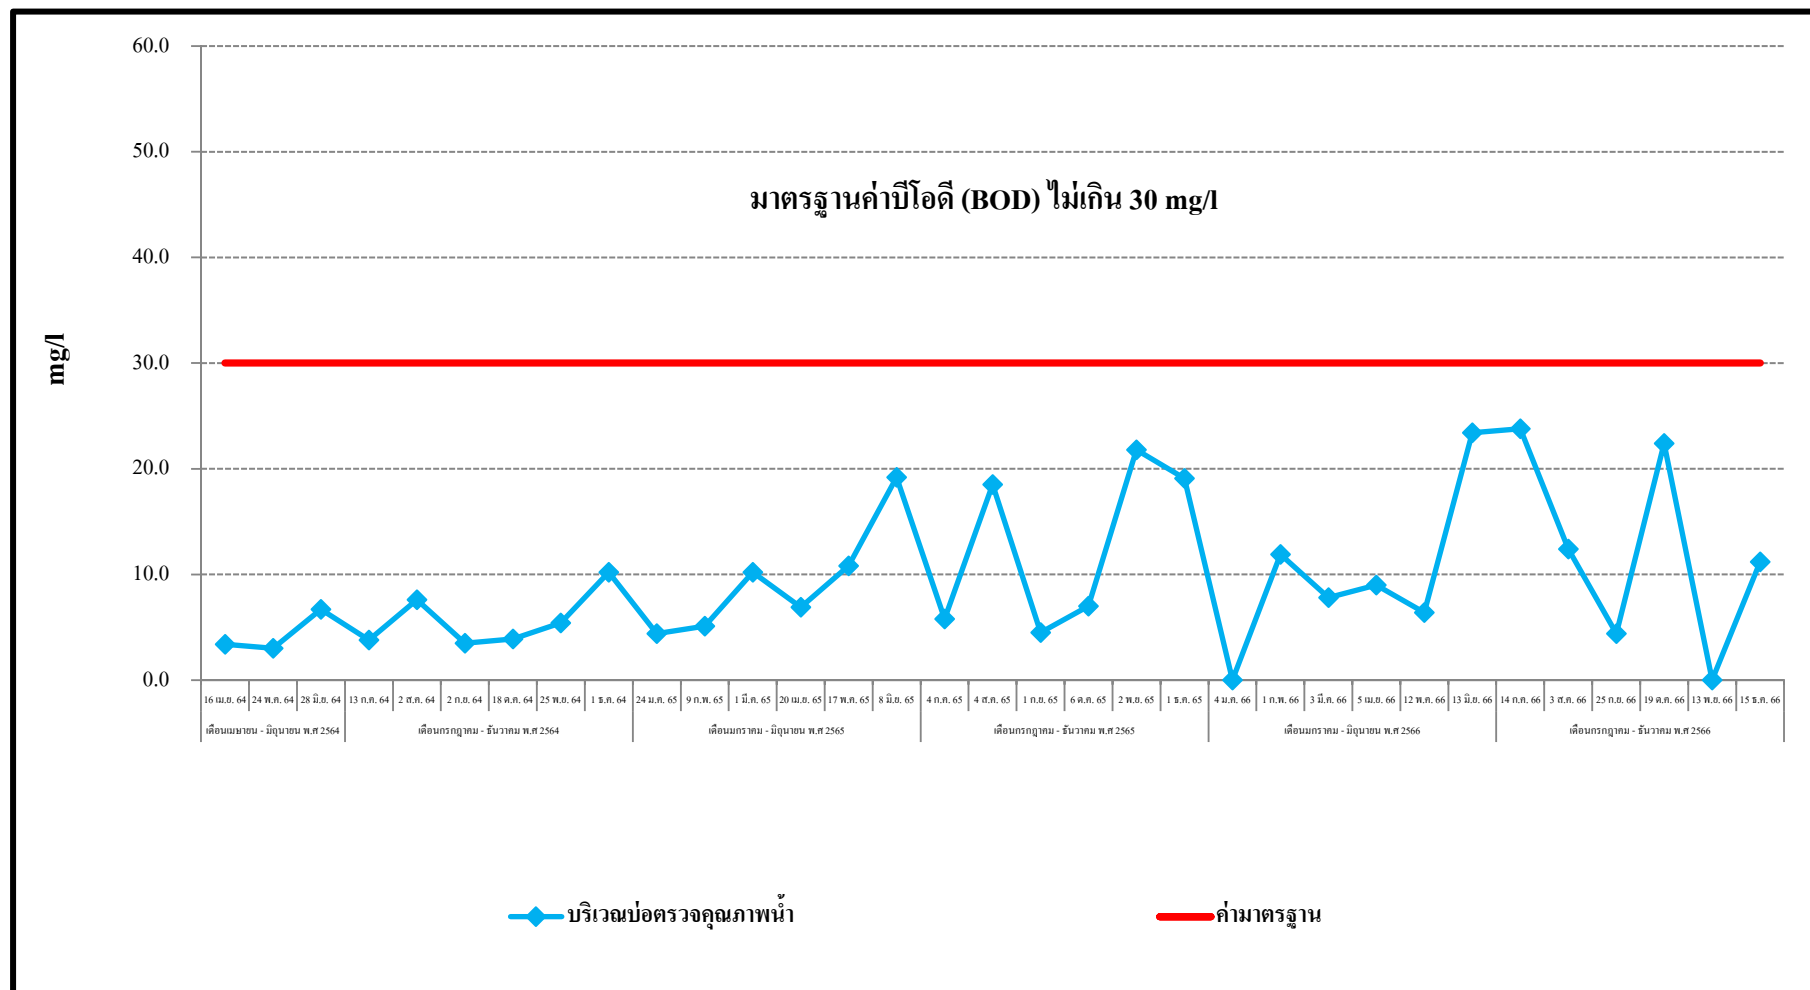
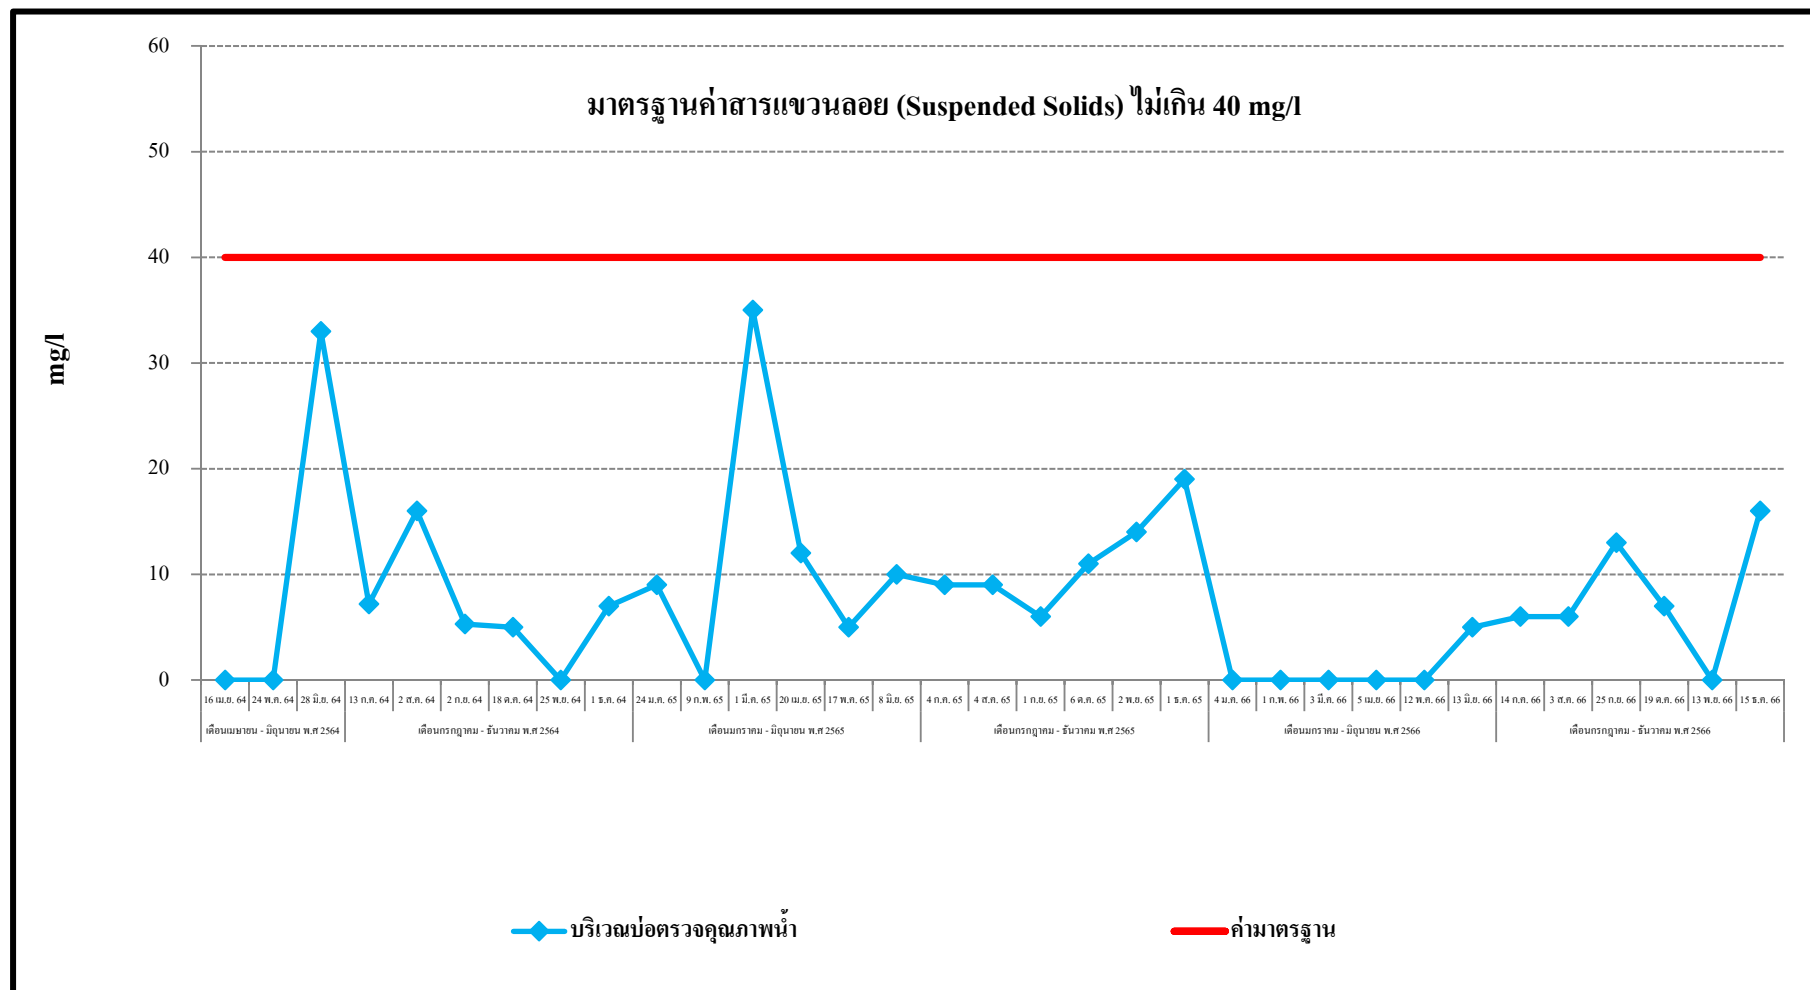
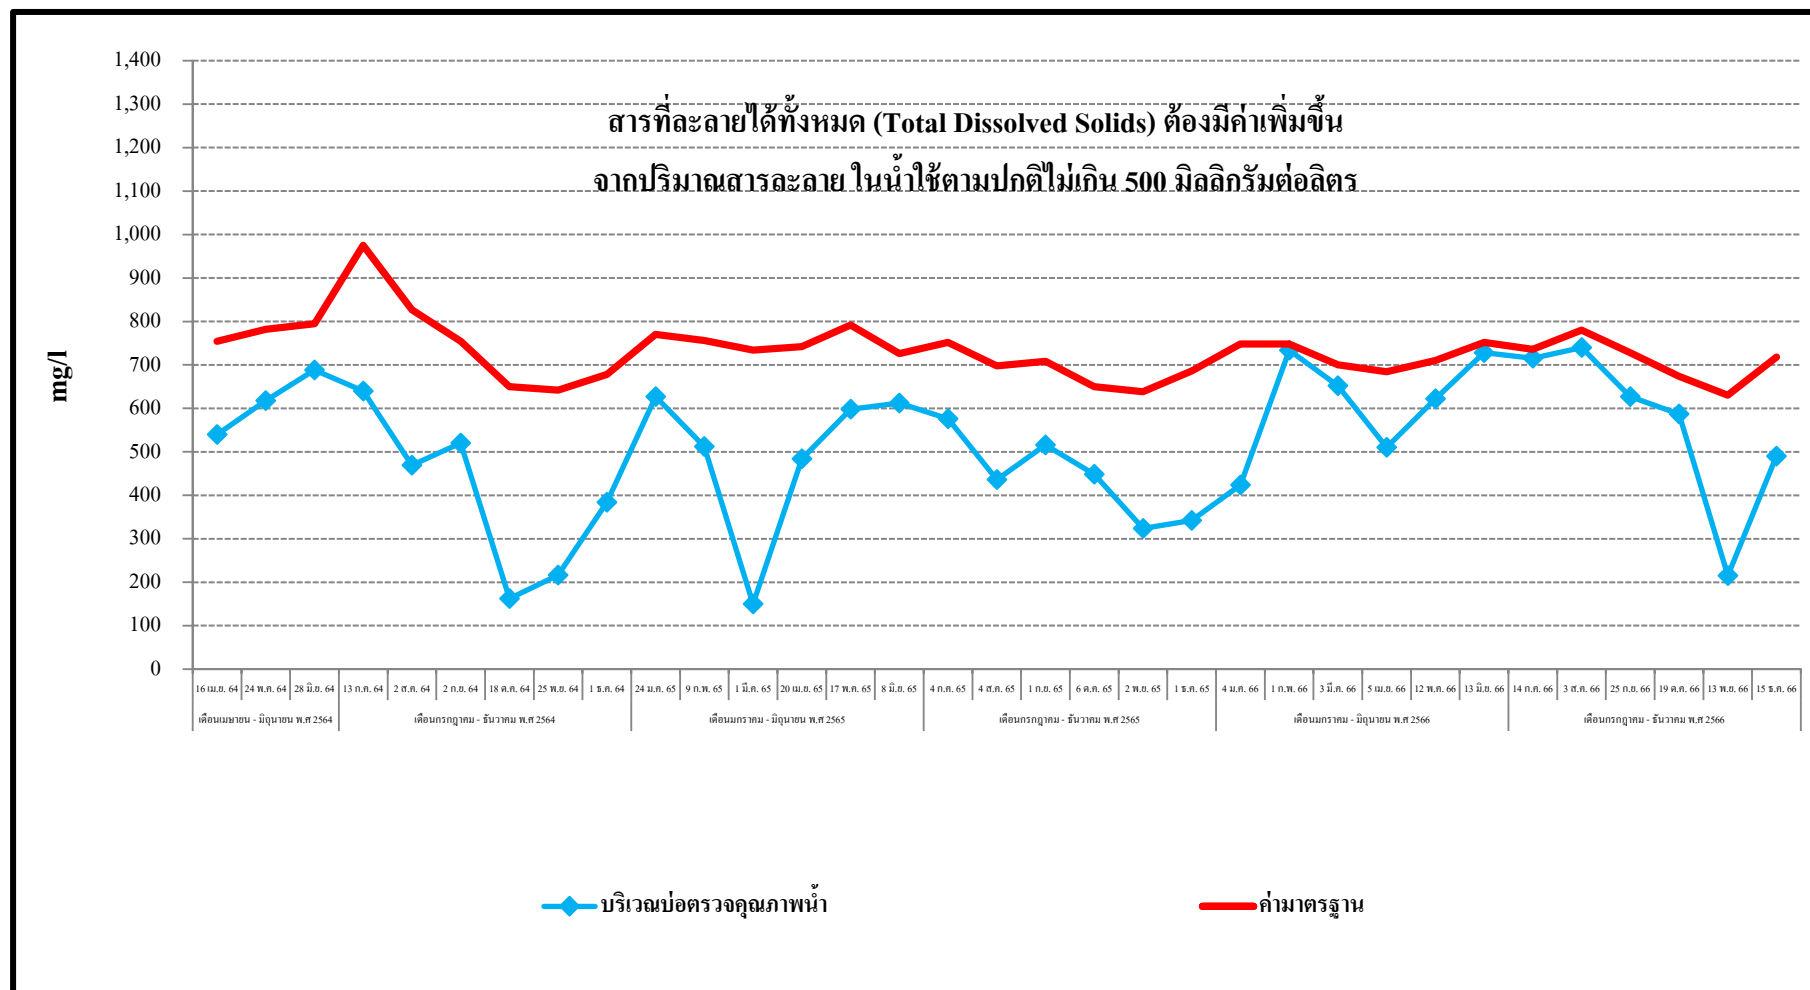
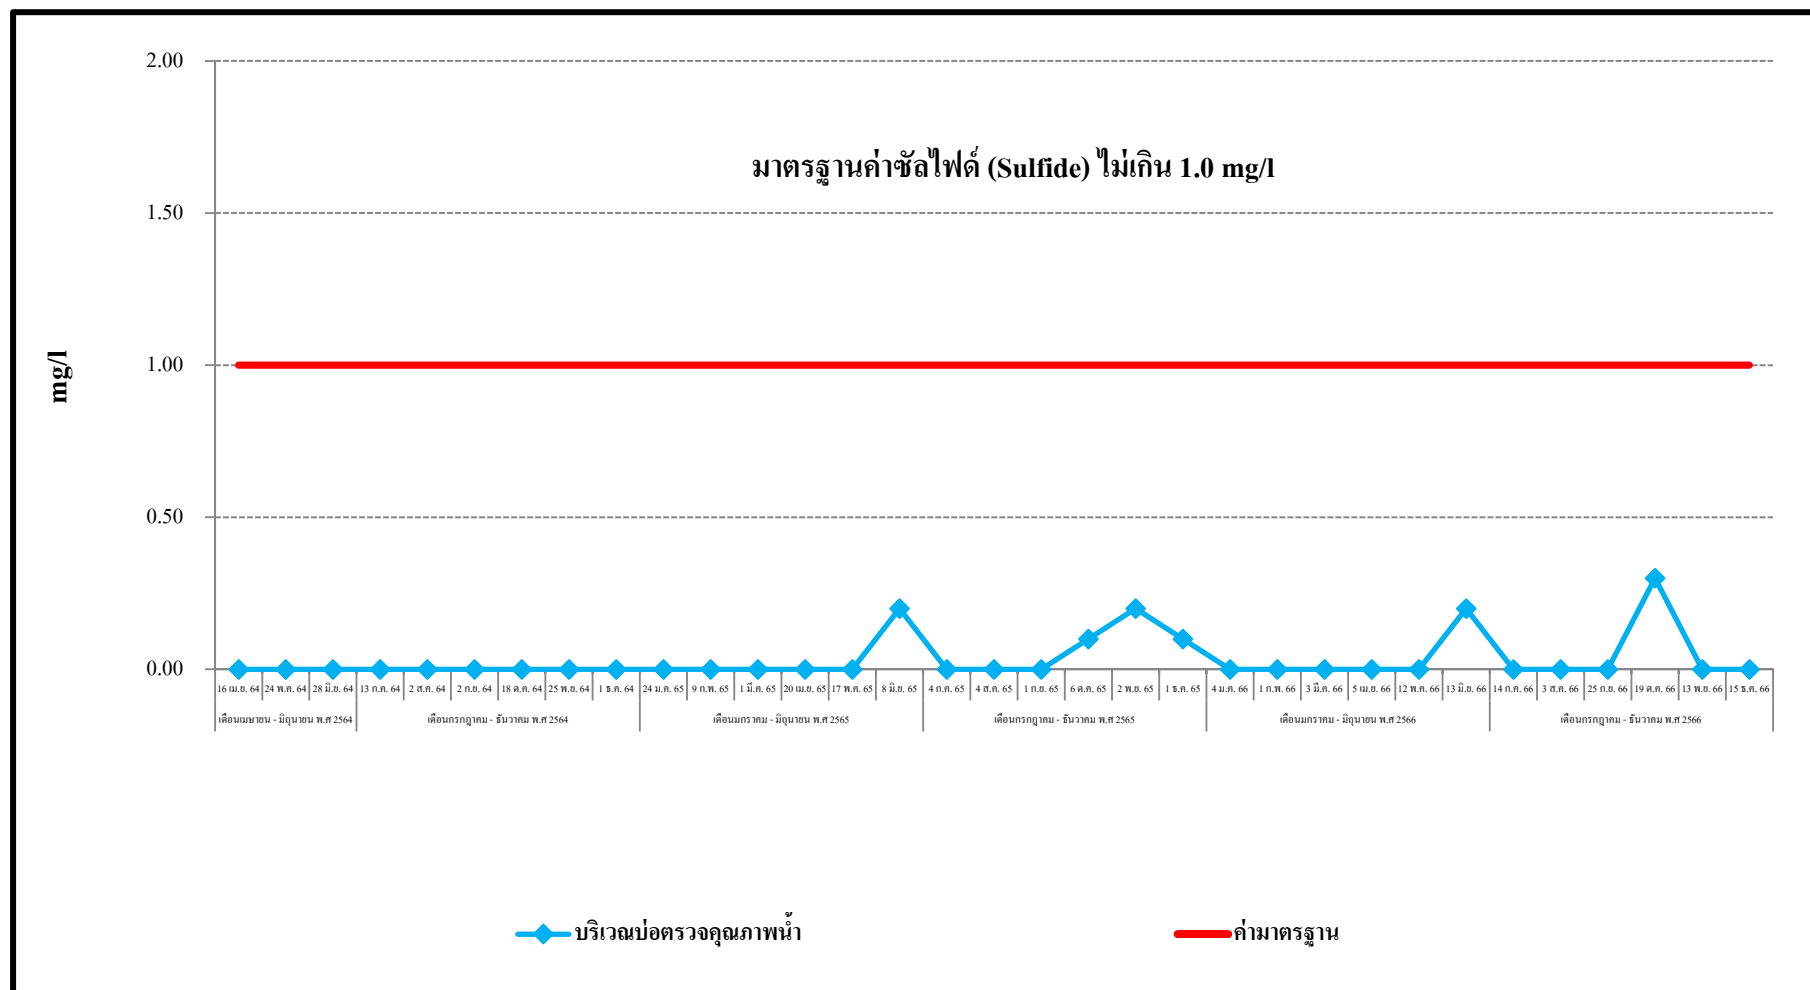
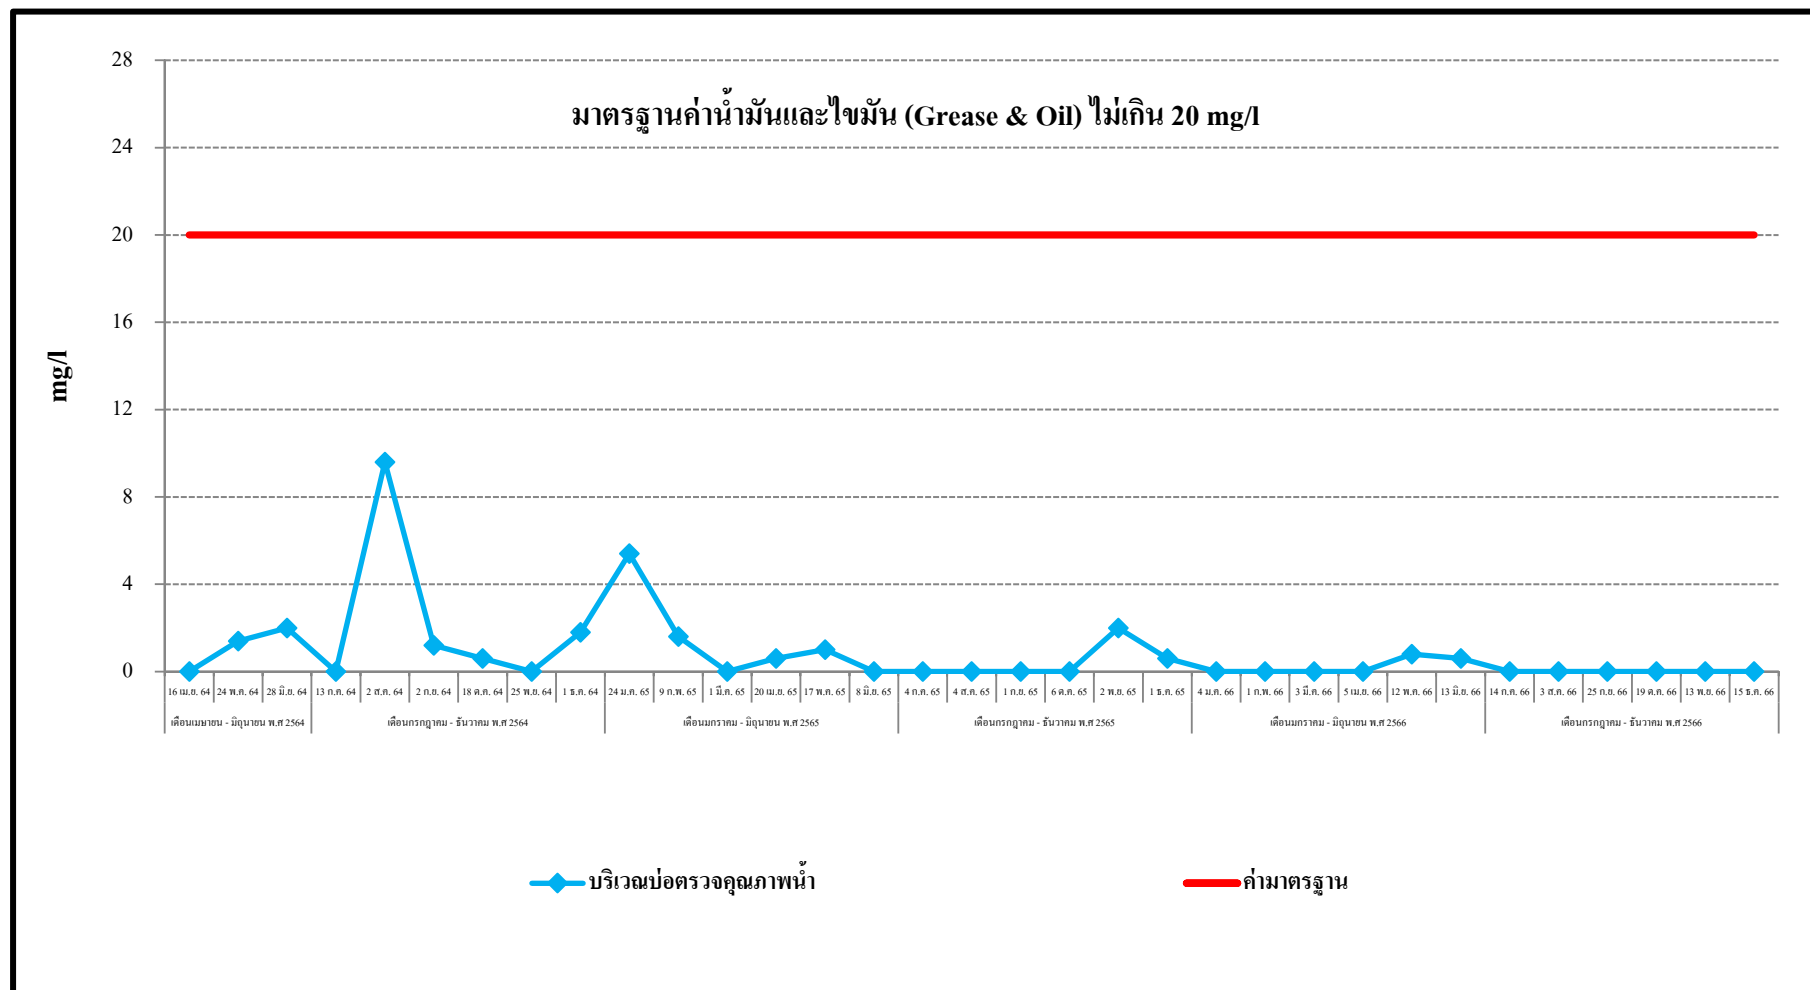
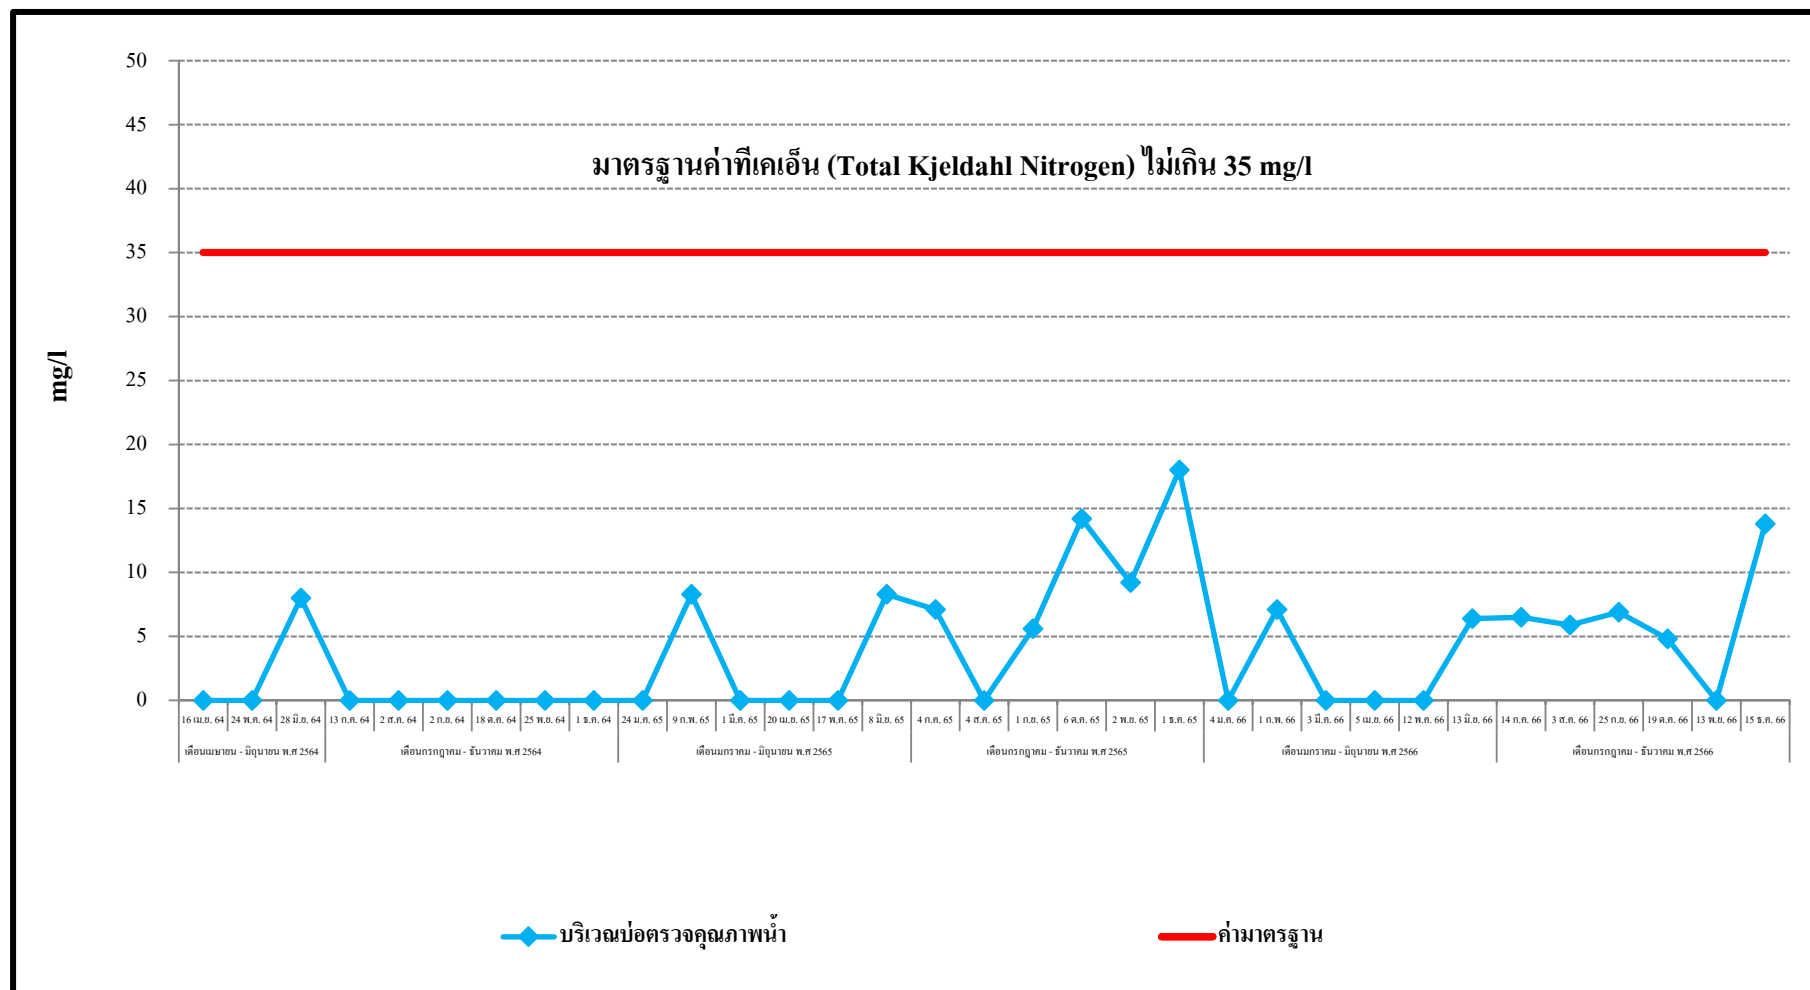
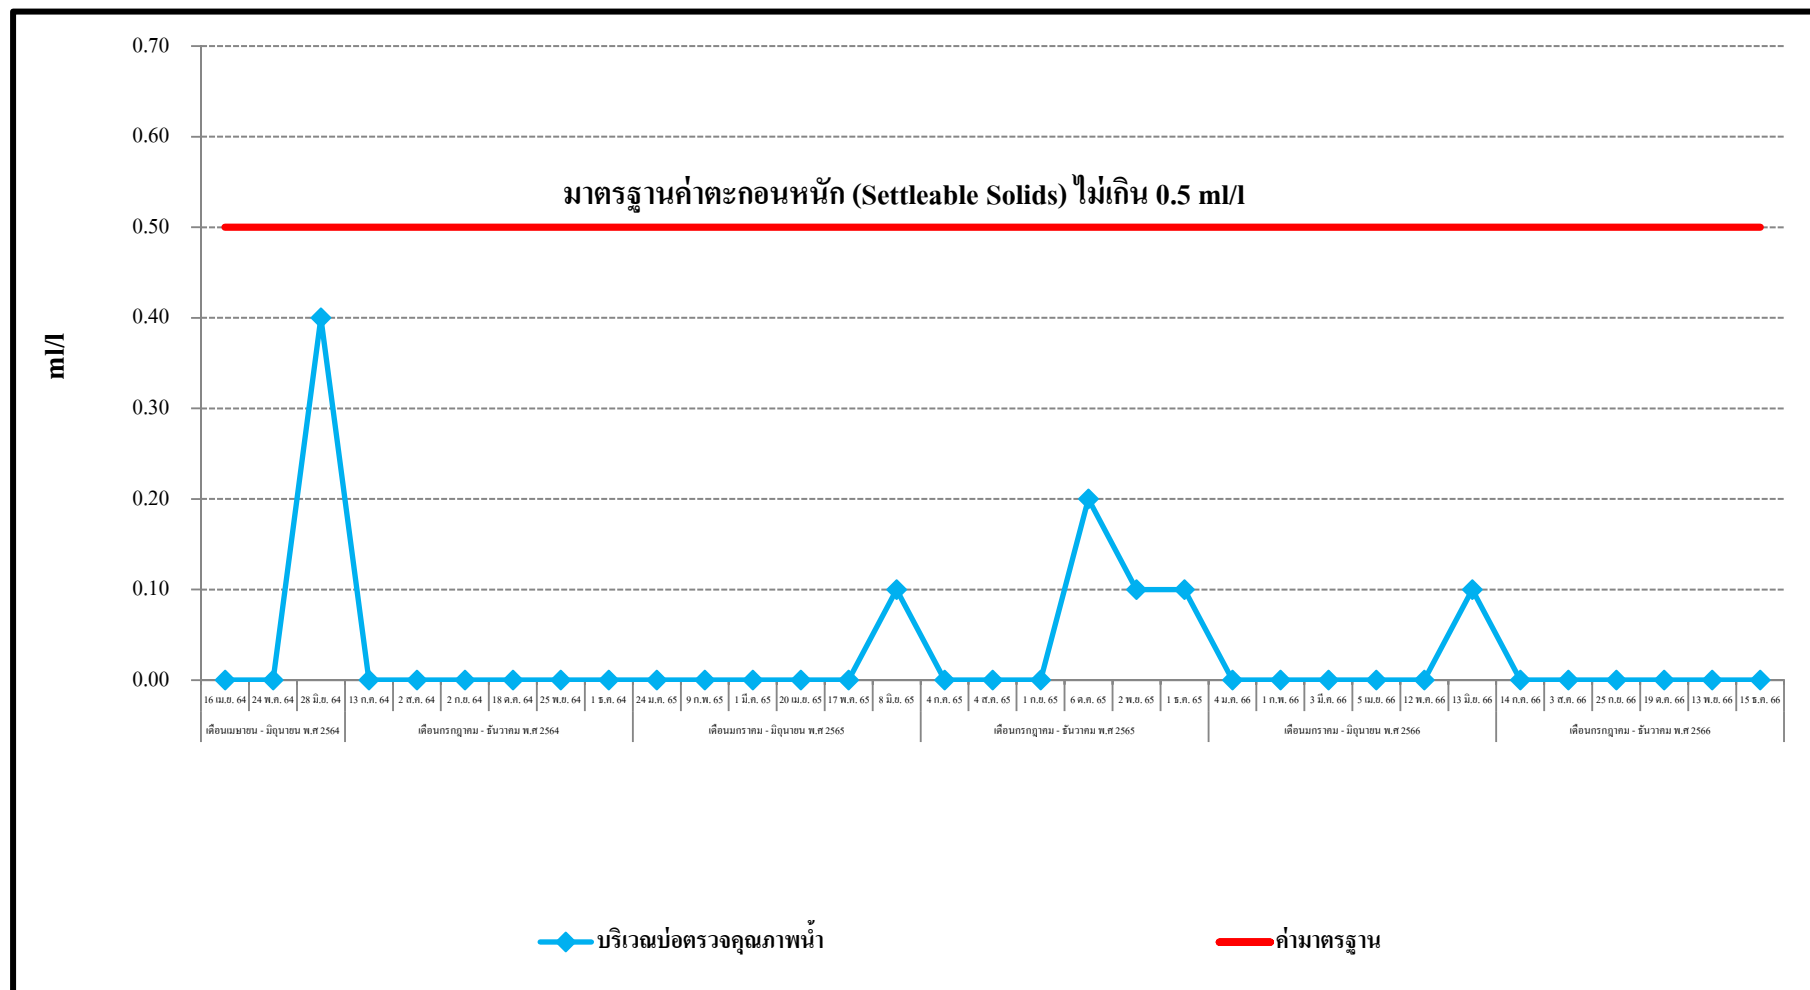
- ค่าความเป็นกรดและด่าง (pH) บริเวณบ่อตรวจคุณภาพน้ำ มีแนวโน้มเพิ่มขึ้นเล็กน้อย
- ค่าบีโอดี (BOD) บริเวณบ่อตรวจคุณภาพน้ำ มีแนวโน้มเพิ่มขึ้นเล็กน้อย
- ค่าสารแขวนลอยทั้งหมด (Total Suspended Solids) บริเวณบ่อตรวจคุณภาพน้ำ มีแนวโน้มลดลง
- ค่าสารที่ละลายได้ทั้งหมด (Total Dissolved Solids) บริเวณบ่อตรวจคุณภาพน้ำ มีแนวโน้มเพิ่มขึ้น
- ค่าซัลไฟด์ (Sulfide) บริเวณบ่อตรวจคุณภาพน้ำ มีแนวโน้มเพิ่มขึ้น
- ค่าน้ำมันและไขมัน (Oil & Grease) บริเวณบ่อตรวจคุณภาพน้ำ มีแนวโน้มลดลง
- ค่าทีเคเอ็น (Total Kjeldahl Nitrogen) บริเวณบ่อตรวจคุณภาพน้ำ แนวโน้มเพิ่มขึ้น
- ค่าตะกอนหนัก (Settleable Solids) บริเวณบ่อตรวจคุณภาพน้ำ มีแนวโน้มลดลง

รูปที่ 3.4.3-1 กราฟสรุปผลการตรวจค่าความเป็นกรดและด่าง (pH)

รูปที่ 3.4.3-2 กราฟสรุปผลการตรวจวัดค่า BOD

รูปที่ 3.4.3-3 กราฟสรุปผลการตรวจวัดค่า Total Suspended Solids

รูปที่ 3.4.3-4 กราฟสรุปผลการตรวจวัดค่า Total Dissolved Solids

รูปที่ 3.4.3-5 กราฟสรุปผลการตรวจวัดค่า Sulfide

รูปที่ 3.4.3-6 กราฟสรุปผลการตรวจวัดค่า Oil & Grease

รูปที่ 3.4.3-7 กราฟสรุปผลการตรวจวัดค่า Total Kjeldahl Nitrogen

รูปที่ 3.4.3-8 กราฟสรุปผลการตรวจวัดค่า Settleable Solids
