บทที่ 4

ผลการตรวจวัดเพื่อตรวจติดตามคุณภาพ

จากการตรวจวัดคุณภาพน้ำเพื่อตรวจติดตามคุณภาพสิ่งแวดล้อมของโครงการ โรงแรมมายสมุย บีช รีสอร์ท แอนด์ สปา จังหวัดสุราษฎร์ธานี ในระหว่าง เดือนกรกฎาคม ถึง เดือนธันวาคม 2566 ซึ่งทางสถานประกอบการได้ทำการตรวจวิเคราะห์คุณภาพน้ำเสียก่อนบำบัดและน้ำทิ้งหลังบำบัด เป็นประจำทุกเดือน และวิเคราะห์น้ำใช้ เป็นประจำทุก 3 เดือน ซึ่งผลการวิเคราะห์ สามารถสรุปได้ดังต่อไปนี้

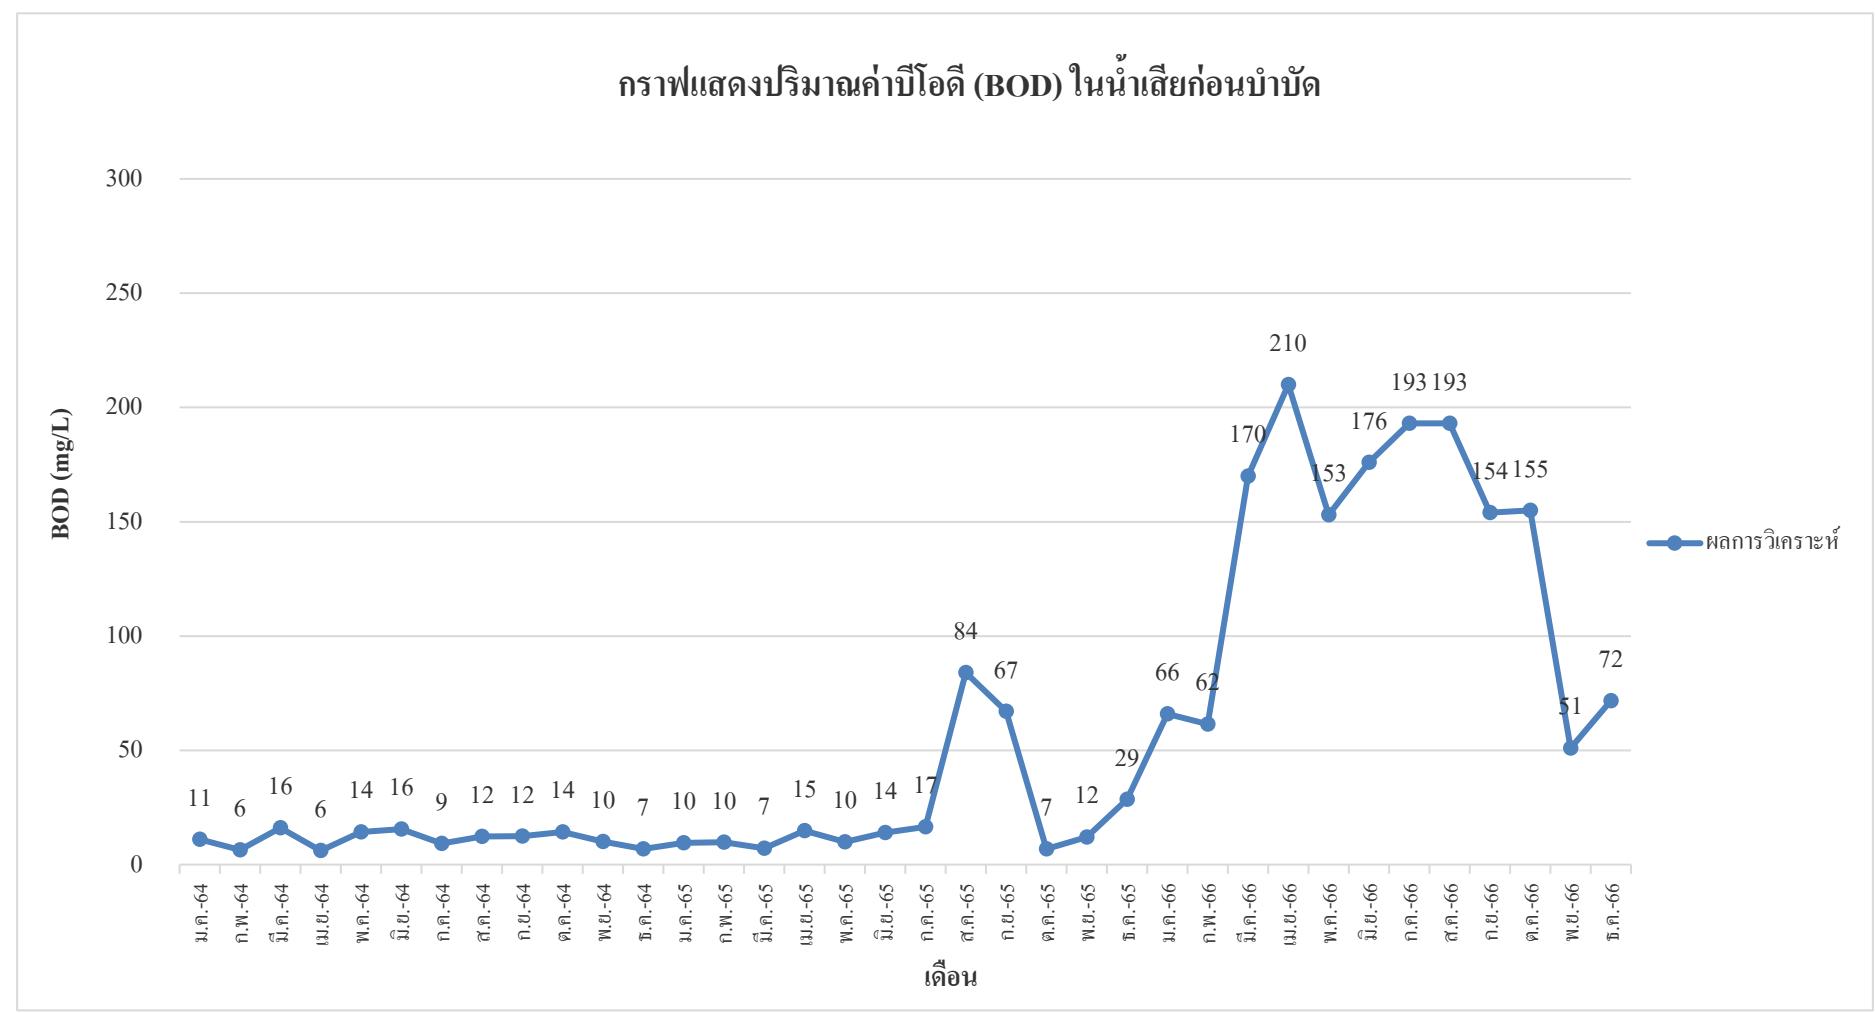
ภาพที่ 4-2 กราฟแสดงปริมาณค่าบีโอดี (BOD) ในน้ำเสียก่อนบำบัด

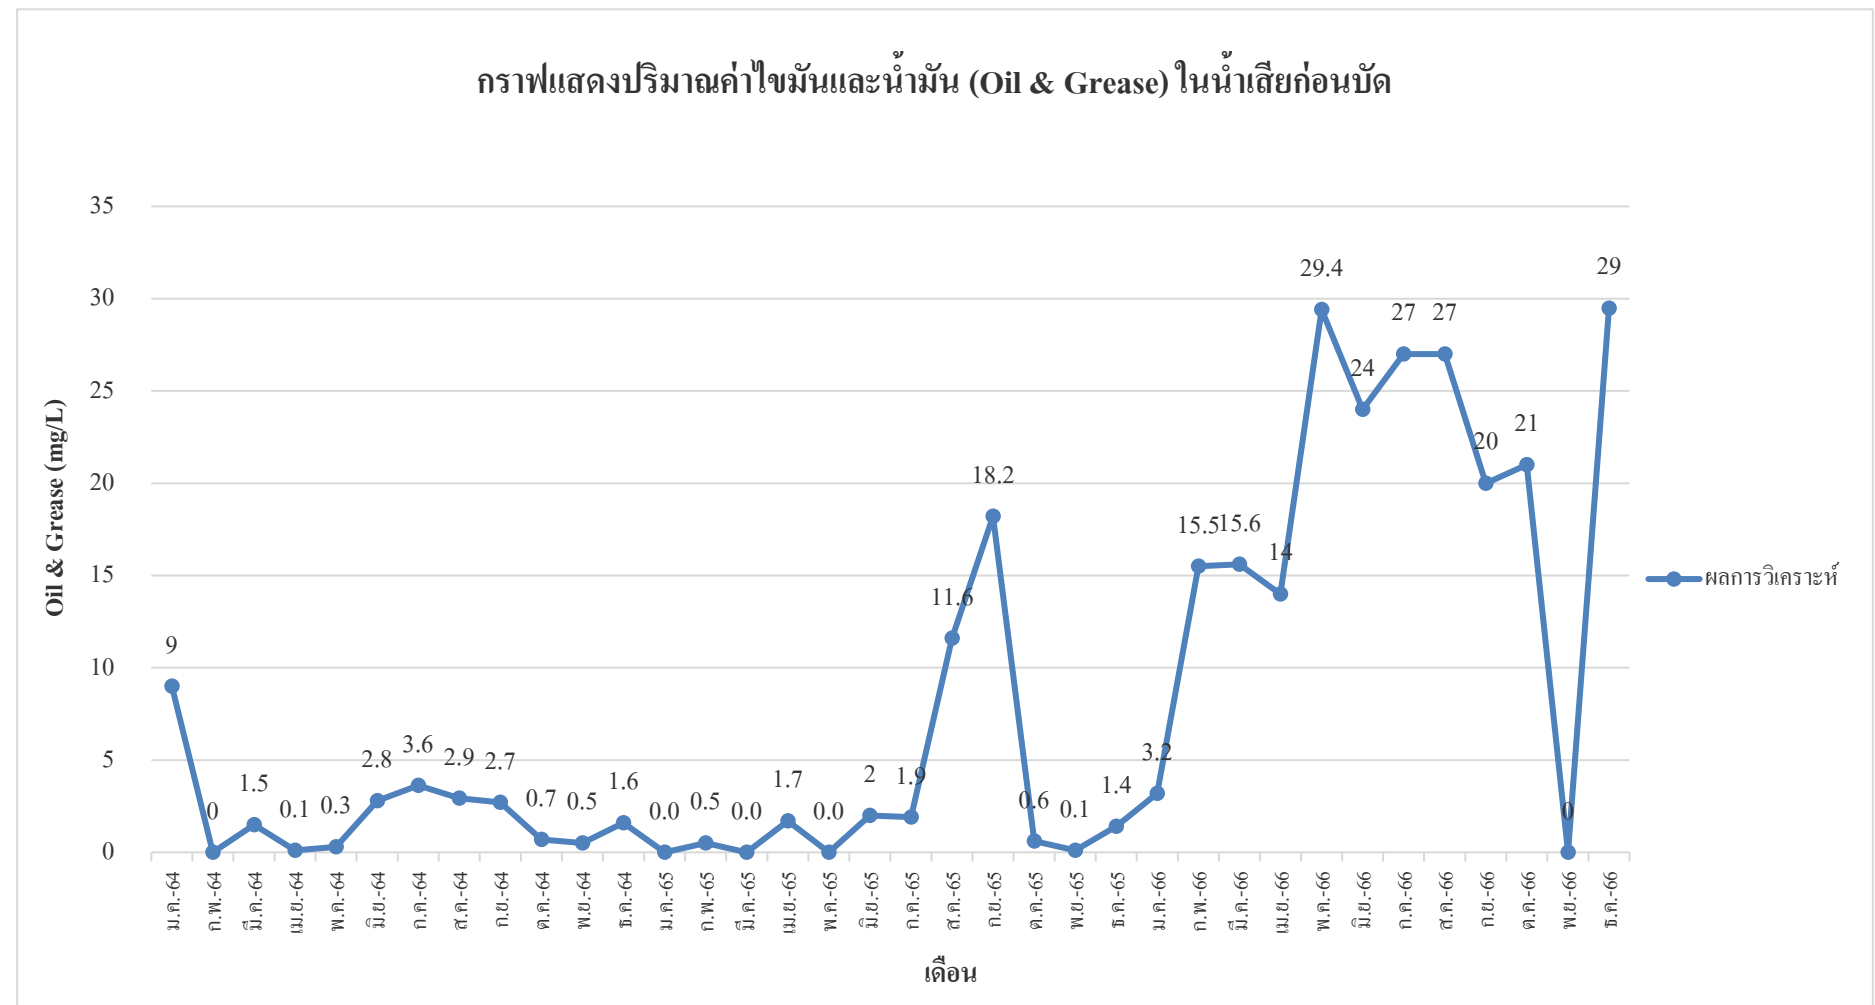
ภาพที่ 4-5 กราฟแสดงปริมาณค่าไขมันและน้ำมัน (Oil & Grease) ในน้ำเสียก่อนบำบัด

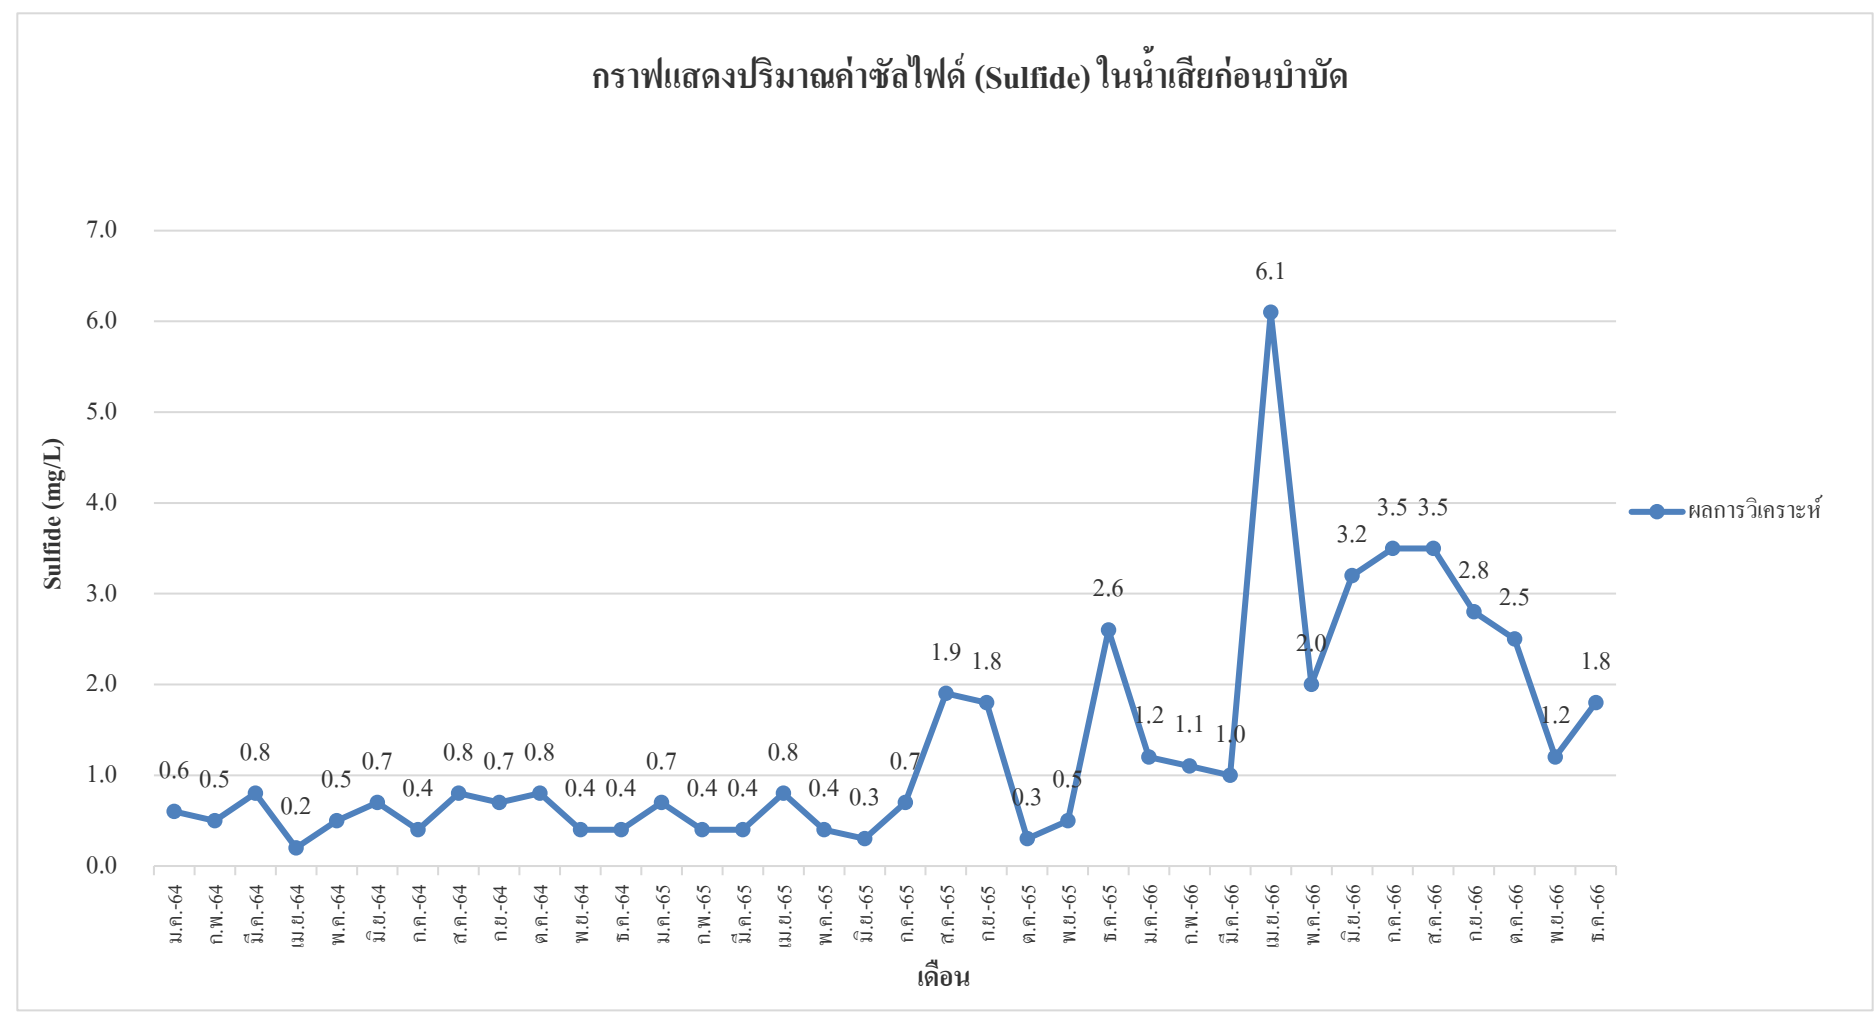
ภาพที่ 4-8 กราฟแสดงปริมาณค่าซัลไฟด์ (Sulfide) ในน้ำเสียก่อนบำบัด

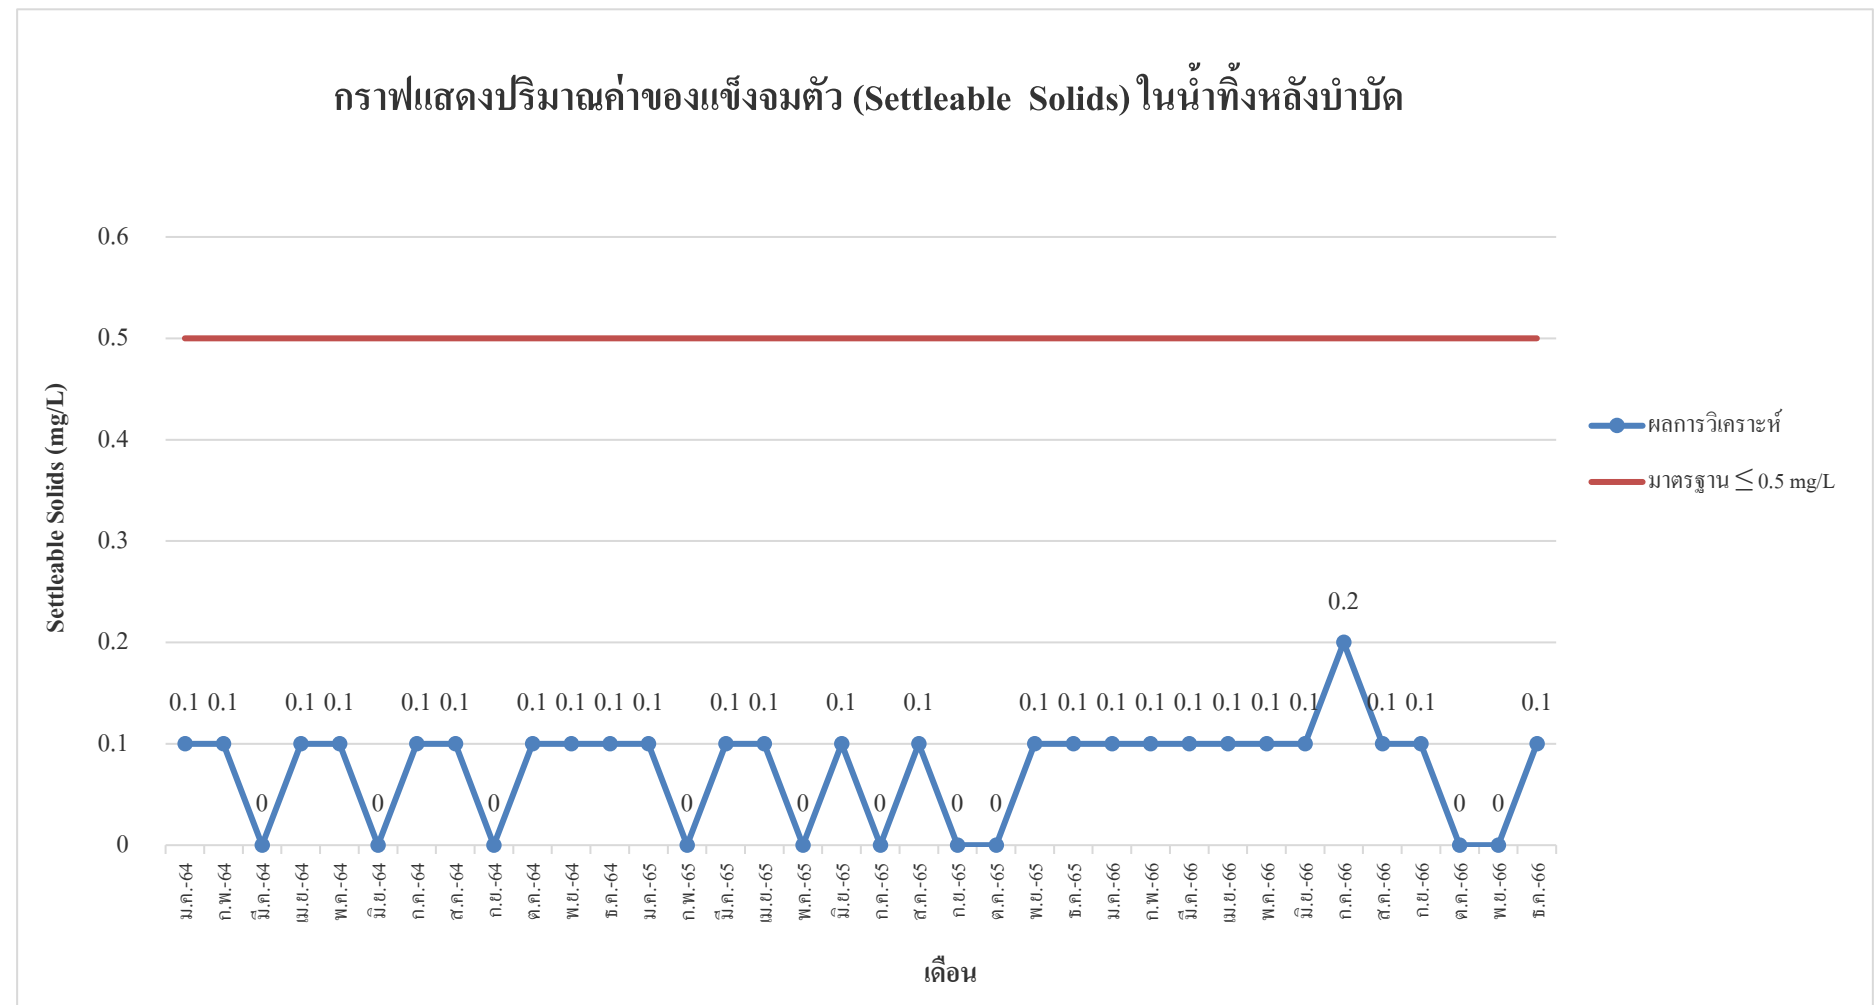
7. ปริมาณค่าตะกอนหนัก (Settleable Solids) อยู่ในช่วง ND-0.2 มิลลิกรัม/ลิตร (มาตรฐาน <0.5 มิลลิกรัม/ลิตร) สรุปได้ว่าคุณภาพน้ำทิ้งหลังบำบัดของโครงการมีปริมาณค่าตะกอนหนักอยู่ในเกณฑ์มาตรฐาน (ดังภาพที่ 4-16)

ภาพที่ 4-16 กราฟแสดงปริมาณค่าของแข็งจมตัว (Settleable Solids) ในน้ำทิ้งหลังบำบัด

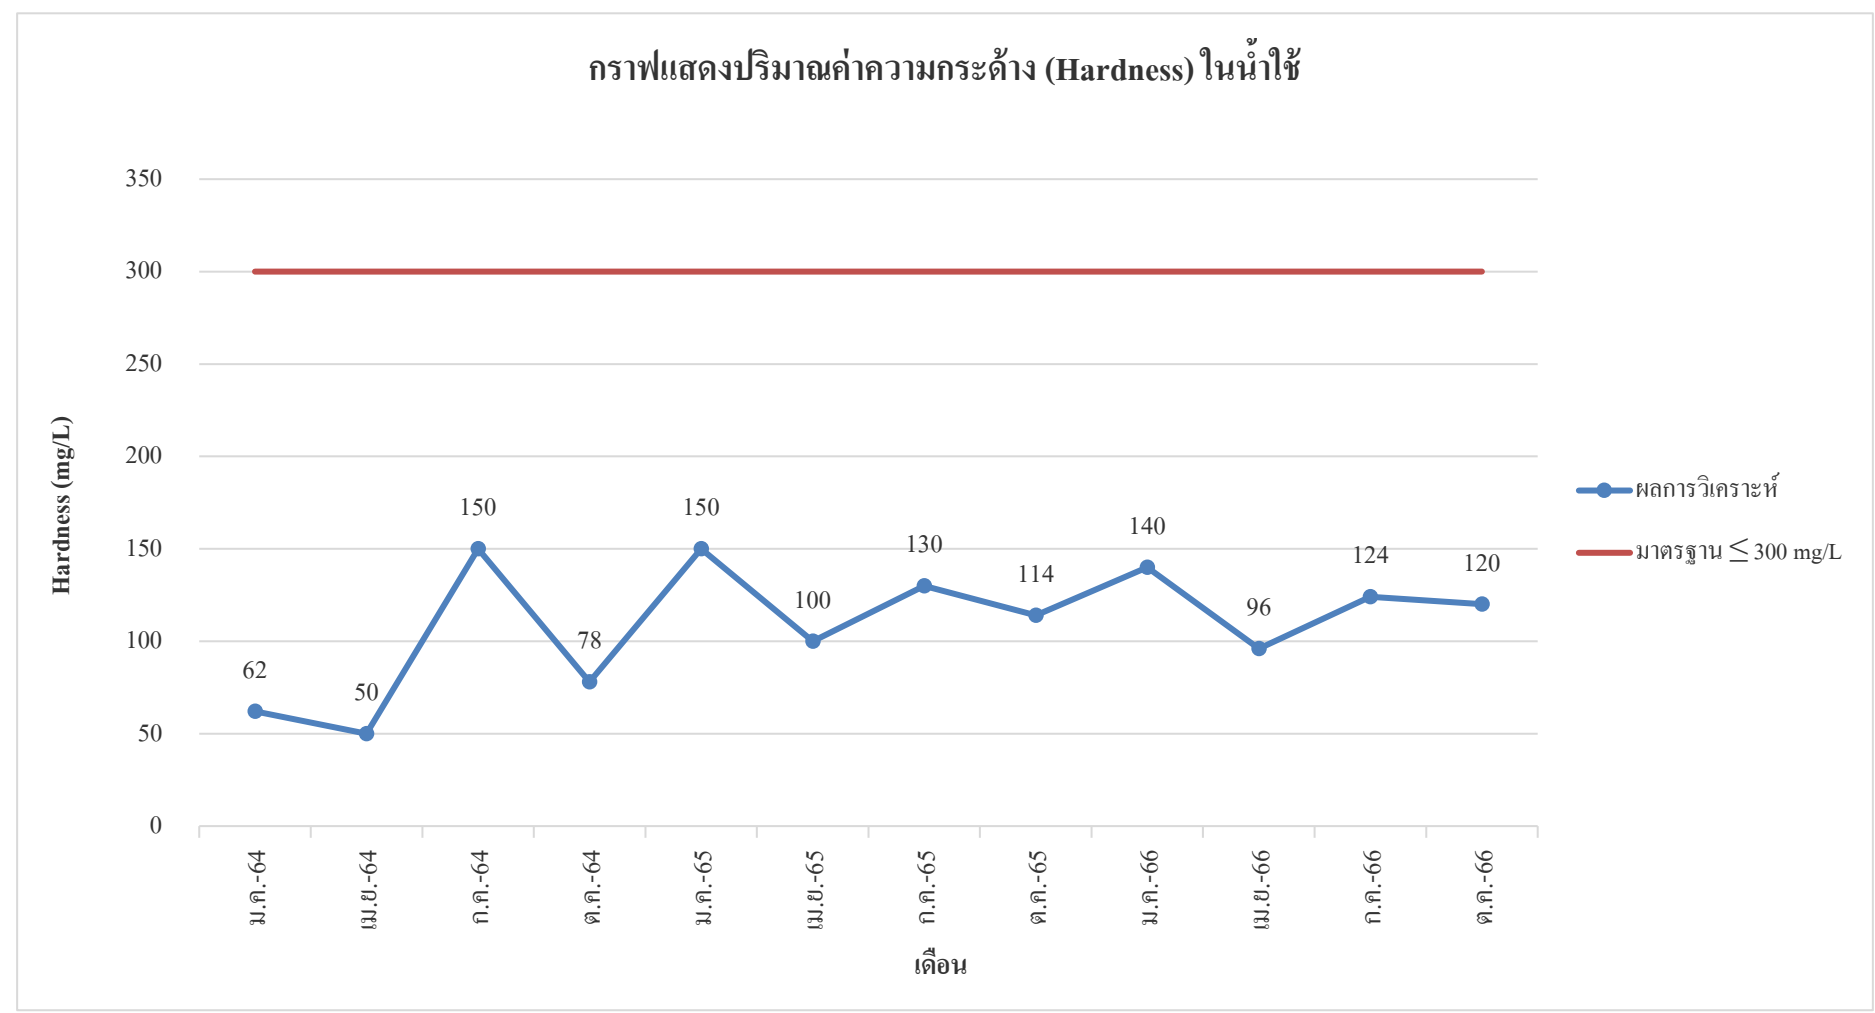
3. ปริมาณค่าความกระด้าง (Hardness) อยู่ในช่วง 120-124 มิลลิกรัม/ลิตร ของ  $\text{CaCO}_3$  (มาตรฐาน <300 มิลลิกรัม/ลิตรของ  $\text{CaCO}_3$ ) สรุปได้ว่าคุณภาพน้ำใช้ของโครงการมีปริมาณค่าความกระด้างอยู่ในเกณฑ์มาตรฐาน (แสดงดังภาพที่ 4-22)

ภาพที่ 4-22 กราฟแสดงปริมาณค่าความกระด้าง (Hardness) ในน้ำใช้
