บทที่ 3

ผลการปฏิบัติตามมาตรการ
ติดตามตรวจสอบผลกระทบ
สิ่งแวดล้อม

ตารางที่ 3 แบบรายงานผลการปฏิบัติตามมาตรการติดตามตรวจสอบผลกระทบสิ่งแวดล้อมของโครงการ เสนาภิรักษ์ เอ็มอาร์ที บางแค เฟส 1

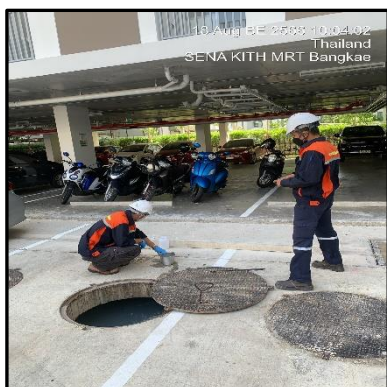
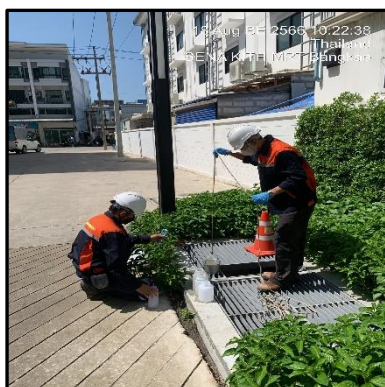
การตรวจวัดคุณภาพน้ำทิ้ง ทำการเก็บตัวอย่างคุณภาพน้ำ 3 จุด ได้แก่ จุดรวบรวมน้ำเสียเข้าระบบบำบัดน้ำเสียจำนวน 1 จุด จุดระบายน้ำออกจากระบบบำบัดน้ำเสียจำนวน 1 จุด และบ่อกักน้ำสุดท้ายของระบบก่อนระบายลงสู่ระบบระบายน้ำบนถนนสาธารณะริมถนนการะจำอมจำนวน 1 จุด เดือนละ 1 ครั้ง
