ผลการปฏิบัติตามมาตรการติดตามตรวจสอบ
ผลกระทบสิ่งแวดล้อม

การติดตามตรวจสอบผลกระทบสิ่งแวดล้อม โครงการ เอ สเปซ มี สุขุมวิท 77 ของบริษัท อารียา พรอพเพอร์ตี้ จำกัด (มหาชน) ในระยะดำเนินการ ระหว่างเดือนมกราคม – มิถุนายน 2566 โครงการได้มอบหมายให้บริษัท แปซิฟิค แลบบอราตอรี จำกัด เป็นผู้ดำเนินการติดตามตรวจสอบผลกระทบสิ่งแวดล้อมในด้านคุณภาพน้ำ น้ำใช้ ขยะมูลฝอย ระบบป้องกันอัคคีภัย ระบบระบายอากาศ คุณภาพชีวิตและความพึงพอใจของผู้อยู่อาศัย อาชีวอนามัยและความปลอดภัย สุขภาพและการสาธารณสุข ตามข้อกำหนดในรายงานการวิเคราะห์ผลกระทบสิ่งแวดล้อมที่ได้รับการพิจารณาเห็นชอบจากสำนักงานนโยบายและแผนทรัพยากรธรรมชาติและสิ่งแวดล้อม เพื่อเปรียบเทียบผลการตรวจวัดกับค่ามาตรฐานตามที่กฎหมายกำหนด และนำไปกำหนดเป็นแนวทางในการวางแผนจัดการด้านสิ่งแวดล้อมต่อไป แสดงรายละเอียดดังตารางที่ 3-1 และรายละเอียดวิธีการเก็บตัวอย่างและวิธีการวิเคราะห์ แสดงดังตารางที่ 3-2

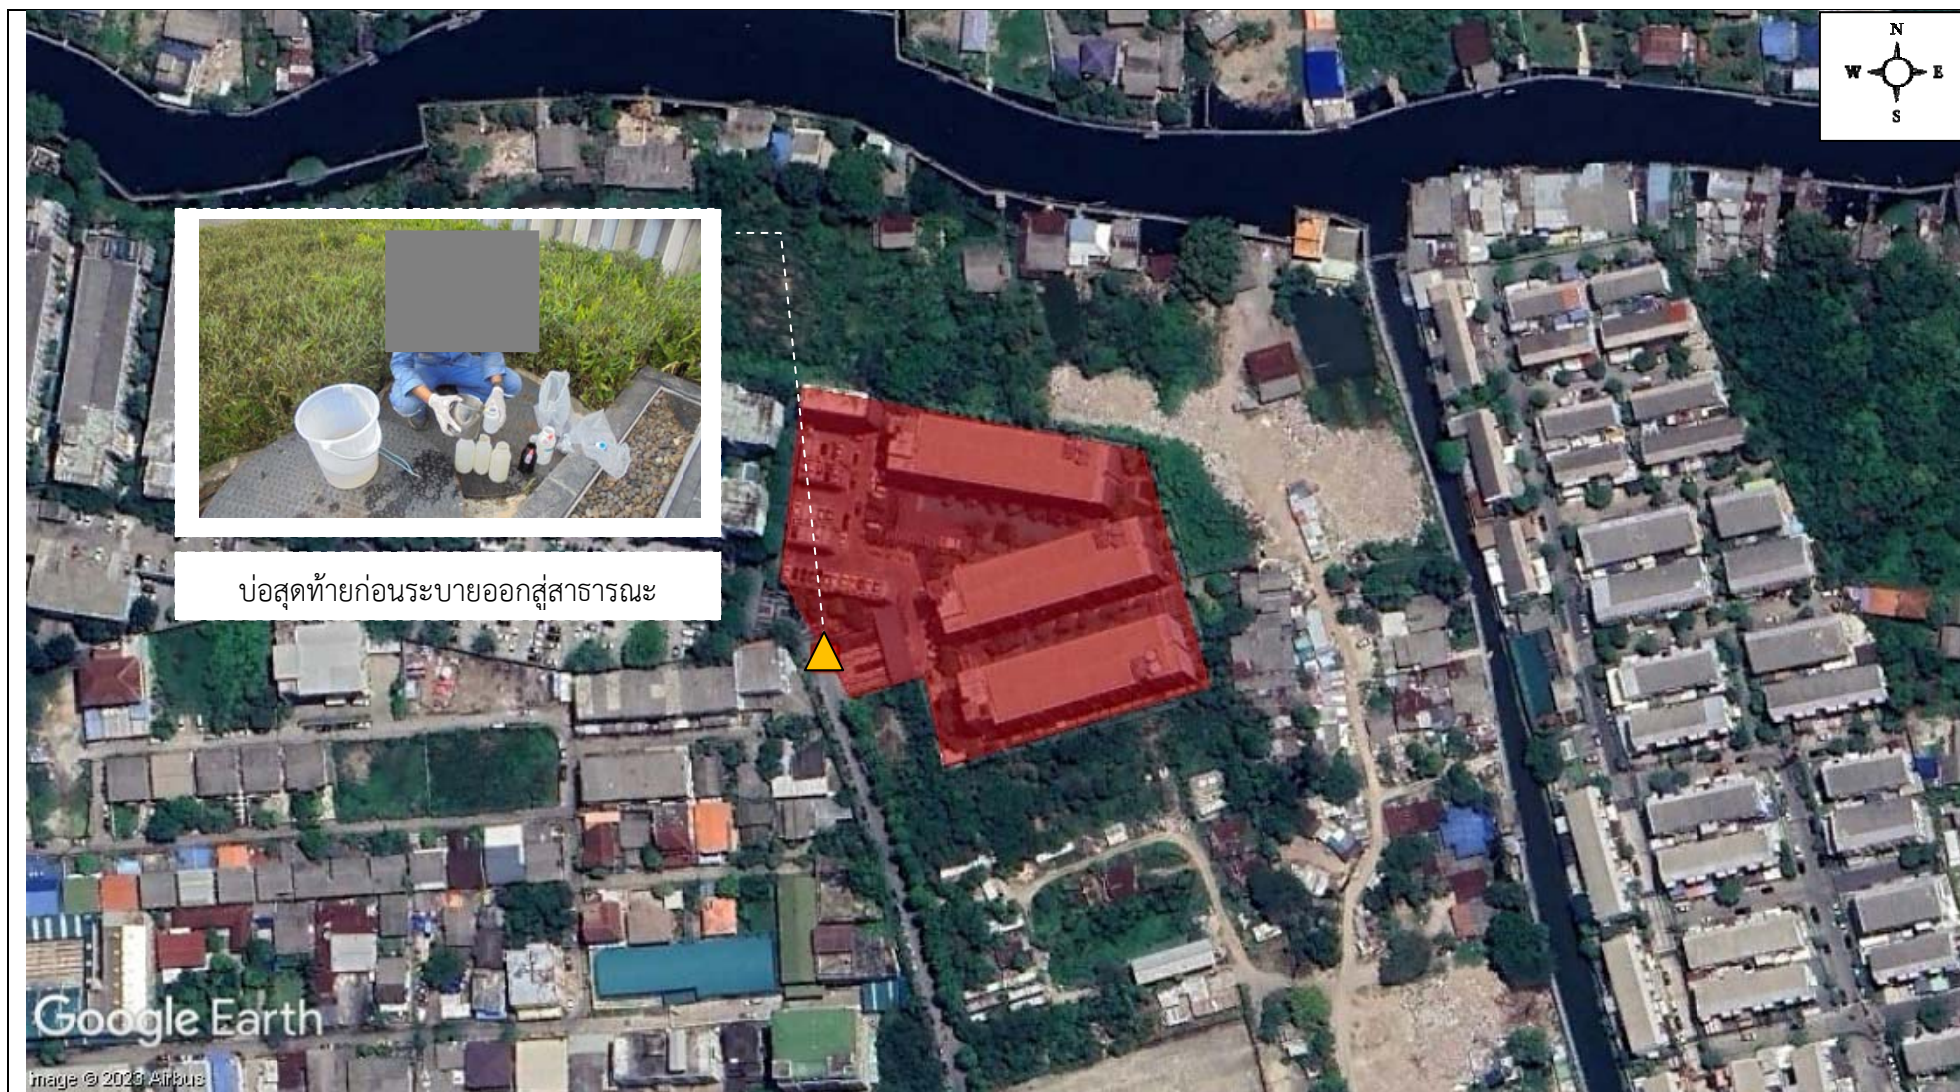
ผลการตรวจวิเคราะห์คุณภาพน้ำทิ้ง จำนวน 1 จุด คือ บ่อสุดท้ายก่อนระบายออกสู่สาธารณะ แสดงดังรูปที่ 3.1-1 และรูปที่ 3.1-2 ทำการเก็บตัวอย่างเมื่อวันที่ 30 มิถุนายน 2566 แสดงผลการตรวจวิเคราะห์ได้ดังตารางที่ 3.1-1

บ่อสุดท้ายก่อนระบายออกสู่สาธารณะ พบว่า มีค่าความเป็นกรด-ด่าง (pH) มีค่าเท่ากับ 7.7 ปริมาณ บีโอดี (BOD) มีค่าเท่ากับ 18.0 มิลลิกรัมต่อลิตร ปริมาณของแข็งแขวนลอย (SS) มีค่าเท่ากับ 21.0 มิลลิกรัมต่อลิตร ปริมาณตะกอนหนัก (Settleable Solids) มีค่าน้อยกว่า 0.1 มิลลิกรัมต่อลิตร ปริมาณของแข็งทั้งหมด (TDS) มีค่าเท่ากับ 152 มิลลิกรัมต่อลิตร ปริมาณของซัลเฟต (Sulfide) มีค่าน้อยกว่า 1 มิลลิกรัมต่อลิตร ปริมาณอินทรีย์ไนโตรเจน (Total Kjeldahl Nitrogen) มีค่าเท่ากับ 23.52 มิลลิกรัมต่อลิตร ปริมาณน้ำมันและไขมัน (Oil & Grease) มีค่าน้อยกว่า 5 มิลลิกรัมต่อลิตร ปริมาณแบคทีเรียกลุ่มโคลิฟอร์มทั้งหมด (Total Coliform Bacteria) มีค่าเท่ากับ 920 เอ็มพีเอ็นต่อ 100 มิลลิลิตร และปริมาณแบคทีเรียฟีคัลโคลิฟอร์ม (Fecal Coliform Bacteria) มีค่าเท่ากับ 540 เอ็มพีเอ็นต่อ 100 มิลลิลิตร

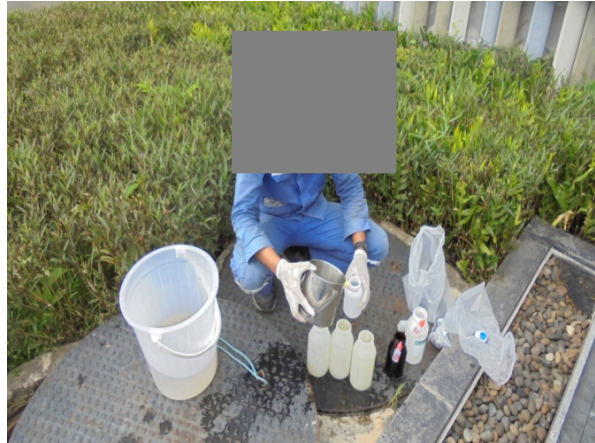
รูปที่ 3.1-2 แสดงการเก็บตัวอย่างคุณภาพน้ำทิ้ง เมื่อวันที่ 30 มิถุนายน 2566

บ่อสุดท้ายก่อนระบายออกสู่สาธารณะ

จากผลการตรวจวิเคราะห์คุณภาพน้ำทิ้ง 1 จุด คือ บ่อสุดท้ายก่อนระบายออกสู่สาธารณะ ทำการเก็บตัวอย่างเมื่อวันที่ 30 มิถุนายน 2566 พบว่า ทุกดัชนีที่ทำการตรวจวิเคราะห์มีค่าอยู่ในเกณฑ์ที่มาตรฐานกำหนด เมื่อเทียบกับมาตรฐานประกาศกระทรวงทรัพยากรธรรมชาติและสิ่งแวดล้อม เรื่อง กำหนดมาตรฐานควบคุมการระบายน้ำทิ้งจากอาคาร
