ผลการปฏิบัติตามมาตรการติดตามตรวจสอบผลกระทบ

## บทที่ 3

### ผลการปฏิบัติตามมาตรการติดตามตรวจสอบผลกระทบสิ่งแวดล้อม

บริษัท พูล แอสเสท จำกัด ได้มีการพัฒนา โครงการอาคารชุด THRU THONGLOR ซึ่งเป็นอาคารสูง 35 ชั้น จำนวน 1 อาคาร มีเนื้อที่รวมทั้งสิ้น 2-3-72 ไร่ หรือ 4,688 ตารางเมตร ซึ่งโครงการเข้าข่ายที่จะต้องศึกษาและจัดทำ รายงานการวิเคราะห์ผลกระทบสิ่งแวดล้อม ในขั้นการขออนุญาตก่อสร้าง ตามประกาศกระทรวงวิทยาศาสตร์ เทคโนโลยีและสิ่งแวดล้อม เรื่องกำหนดประเภทและขนาดของโครงการหรือกิจกรรมของราชการรัฐวิสาหกิจ หรือ เอกชน ที่ต้องจัดทำรายงานการวิเคราะห์ผลกระทบสิ่งแวดล้อม ฉบับที่ 3 (พ.ศ. 2539) ลงวันที่ 22 มกราคม 2539 ซึ่ง กำหนดให้อาคารอยู่อาศัยรวมที่มีจำนวนห้องพักตั้งแต่ 80 ห้องขึ้นไป ต้องจัดทำรายงานการวิเคราะห์ผลกระทบ สิ่งแวดล้อม เสนอต่อสำนักงานนโยบายและแผนทรัพยากรธรรมชาติและสิ่งแวดล้อมเพื่อประกอบการพิจารณาก่อน การดำเนินการ โดยโครงการได้ดำเนินการจัดทำตามกระบวนการและผลการพิจารณารายงานของคณะกรรมการ ผู้ชำนาญการพิจารณารายงานฯ มีมติเห็นชอบรายงานฯ ตามหนังสือจากสำนักงานนโยบายและแผน ทรัพยากรธรรมชาติและสิ่งแวดล้อม เลขที่ ทส 1009.5/4533 ลงวันที่ 1 กรกฎาคม 2553 (ภาคผนวก ก) ทั้งนี้ตาม หนังสือฉบับดังกล่าวได้กำหนดให้ทางโครงการดำเนินการจัดทำรายงานการปฏิบัติตามมาตรการป้องกันและแก้ไข ผลกระทบสิ่งแวดล้อมและมาตรการติดตา

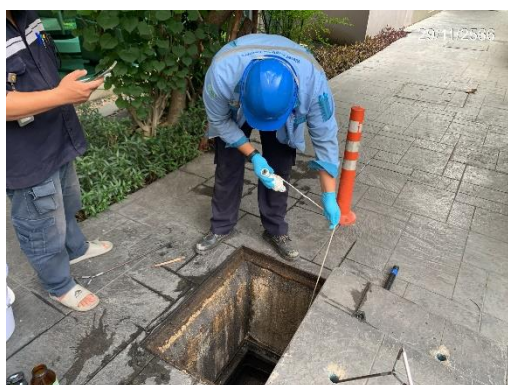
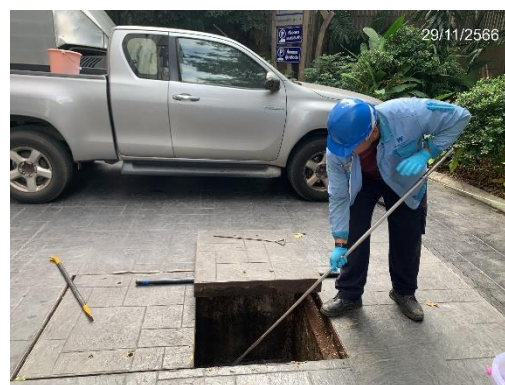
ภาพที่ 3.5.3-1 การเก็บตัวอย่างตรวจวัดคุณภาพน้ำทิ้ง

บริเวณบ่อเกรอะ

บริเวณบ่อพักน้ำใส
