ผลการติดตามตรวจสอบคุณภาพสิ่งแวดล้อม

การติดตามตรวจสอบคุณภาพสิ่งแวดล้อม โครงการ อาคารชุด ลาгуน่า บีชไซด์ คอนโดมิเนียม (Laguna Beachside Condominium) (เพื่อการค้า) ของบริษัท ลาгуน่า แกรนด์ ระหว่างเดือนกรกฎาคม – ธันวาคม พ.ศ.2566 ประกอบด้วย
คุณภาพอากาศในบรรยากาศโดยทั่วไป ระดับเสียงโดยทั่วไป ความสั่นสะเทือน และคุณภาพน้ำทิ้ง ดำเนินการตรวจวัดคุณภาพ
สิ่งแวดล้อมโดย บริษัท เอส.พี.เจ.โซแอนติฟิค จำกัด

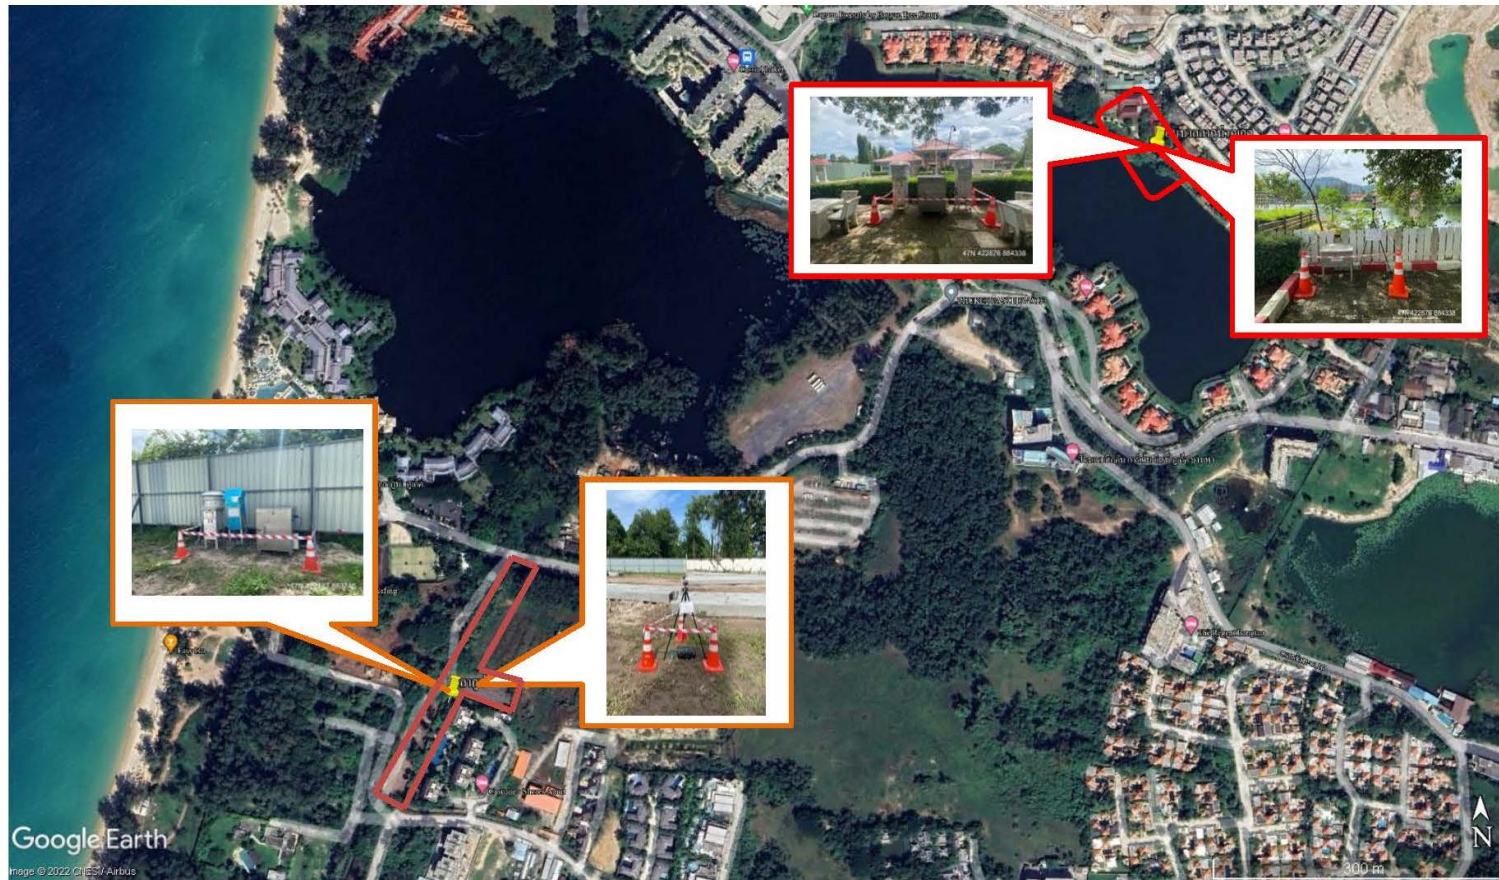
รูปที่ 3-1 แสดงจุดตรวจวัดคุณภาพสิ่งแวดล้อมของโครงการ อาคารชุด ลาгуน่า บีชไซด์ คอนโดมิเนียม (Laguna Beachside Condominium) (เพื่อการค้า)

ระยะงานฐานราก ทำการตรวจวัดระหว่างเดือนกันยายน – ธันวาคม พ.ศ.2565 รายละเอียดของแผนการติดตามตรวจสอบคุณภาพสิ่งแวดล้อมแสดงดังตารางที่ 3-3 และรูปแสดงจุดตรวจวัดคุณภาพสิ่งแวดล้อม แสดงดังรูปที่ 3-1

ระยะก่อสร้าง ทำการตรวจวัดระหว่างเดือนมกราคม พ.ศ.2566 – เดือนเมษายน พ.ศ.2568 รายละเอียดของแผนการติดตามตรวจสอบคุณภาพสิ่งแวดล้อมแสดงดังตารางที่ 3-3 และรูปแสดงจุดตรวจวัดคุณภาพสิ่งแวดล้อม แสดงดังรูปที่ 3-1
