สำเนาหนังสือเห็นชอบรายงานกาประเมิน  
ผลกระทบสิ่งแวดล้อม และมาตรการฯ ( ระยะดำเนินการ )

เรื่อง แจ้งผลการพิจารณาการวิเคราะห์ผลกระทบสิ่งแวดล้อมโครงการอาคารชุด เดอะ นิซ ไอที บางแค

สรุปมาตรการป้องกันและแก้ไขผลกระทบสิ่งแวดล้อม และมาตรการติดตามตรวจสอบผลกระทบสิ่งแวดล้อม

ตารางที่ 2 รายการแสดงผลกระทบสิ่งแวดล้อมที่สำคัญ มาตรการป้องกันและแก้ไขผลกระทบสิ่งแวดล้อม มาตรการติดตามตรวจสอบผลกระทบสิ่งแวดล้อม ช่วงเปิดดำเนินการ  
โครงการอาคารชุด เดอะ นิซไอดี บางแค ตั้งอยู่ที่ถนนเทอดไท แขวงบางแค เขตบางแค กรุงเทพมหานคร

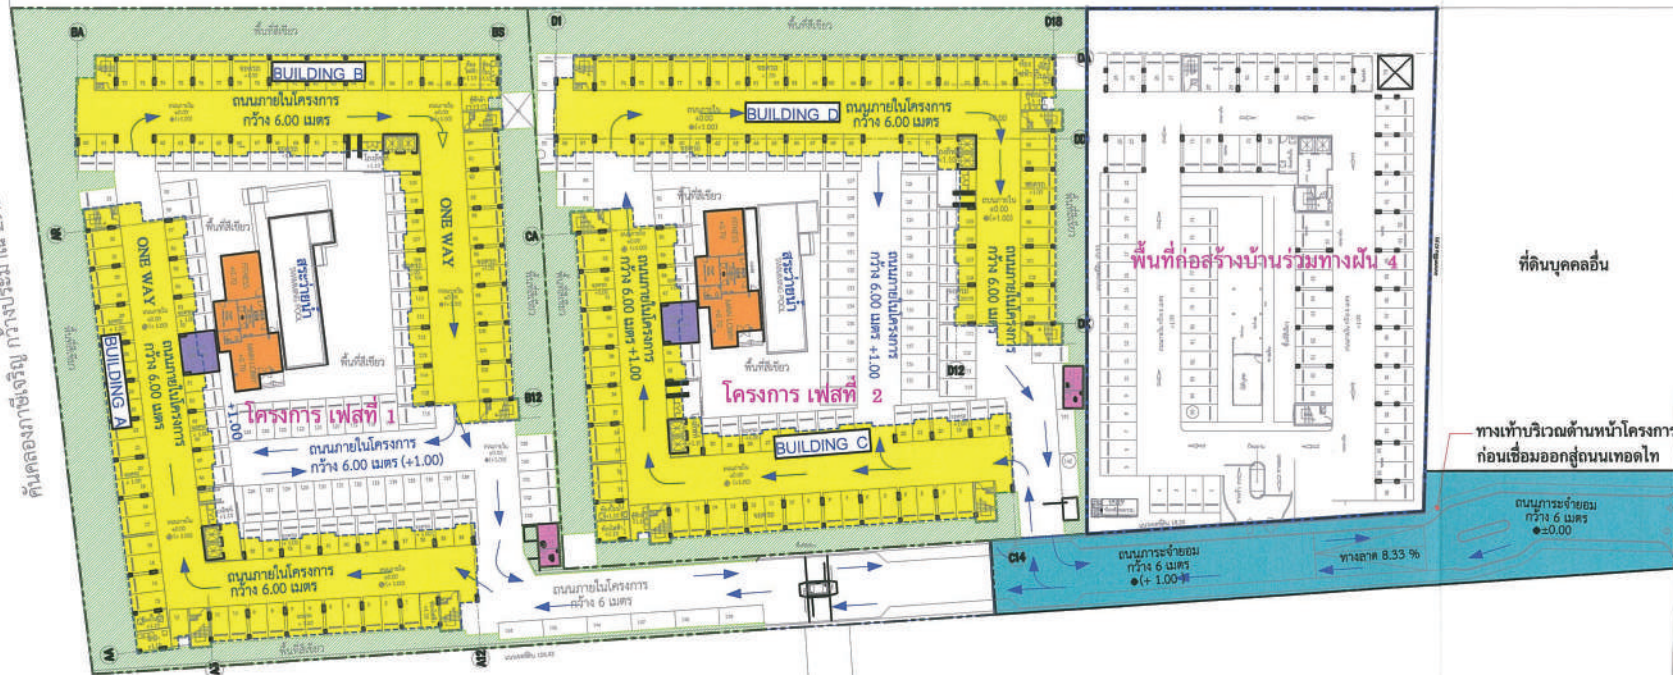
ภาพที่	1	ผังบริเวณโครงการ	อาคารชุด เดอะ นิซ์โฮดี บางแค
--------	---	------------------	------------------------------

ลำกระโดงสาธารณประโยชน์ กว้างประมาณ 6.0-14.0 เมตร

คันคลองภาษีเจริญ กว้างประมาณ 29.5 เมตร

ถนนเทอดไท กว้างประมาณ 9.0-11.0 เมตร

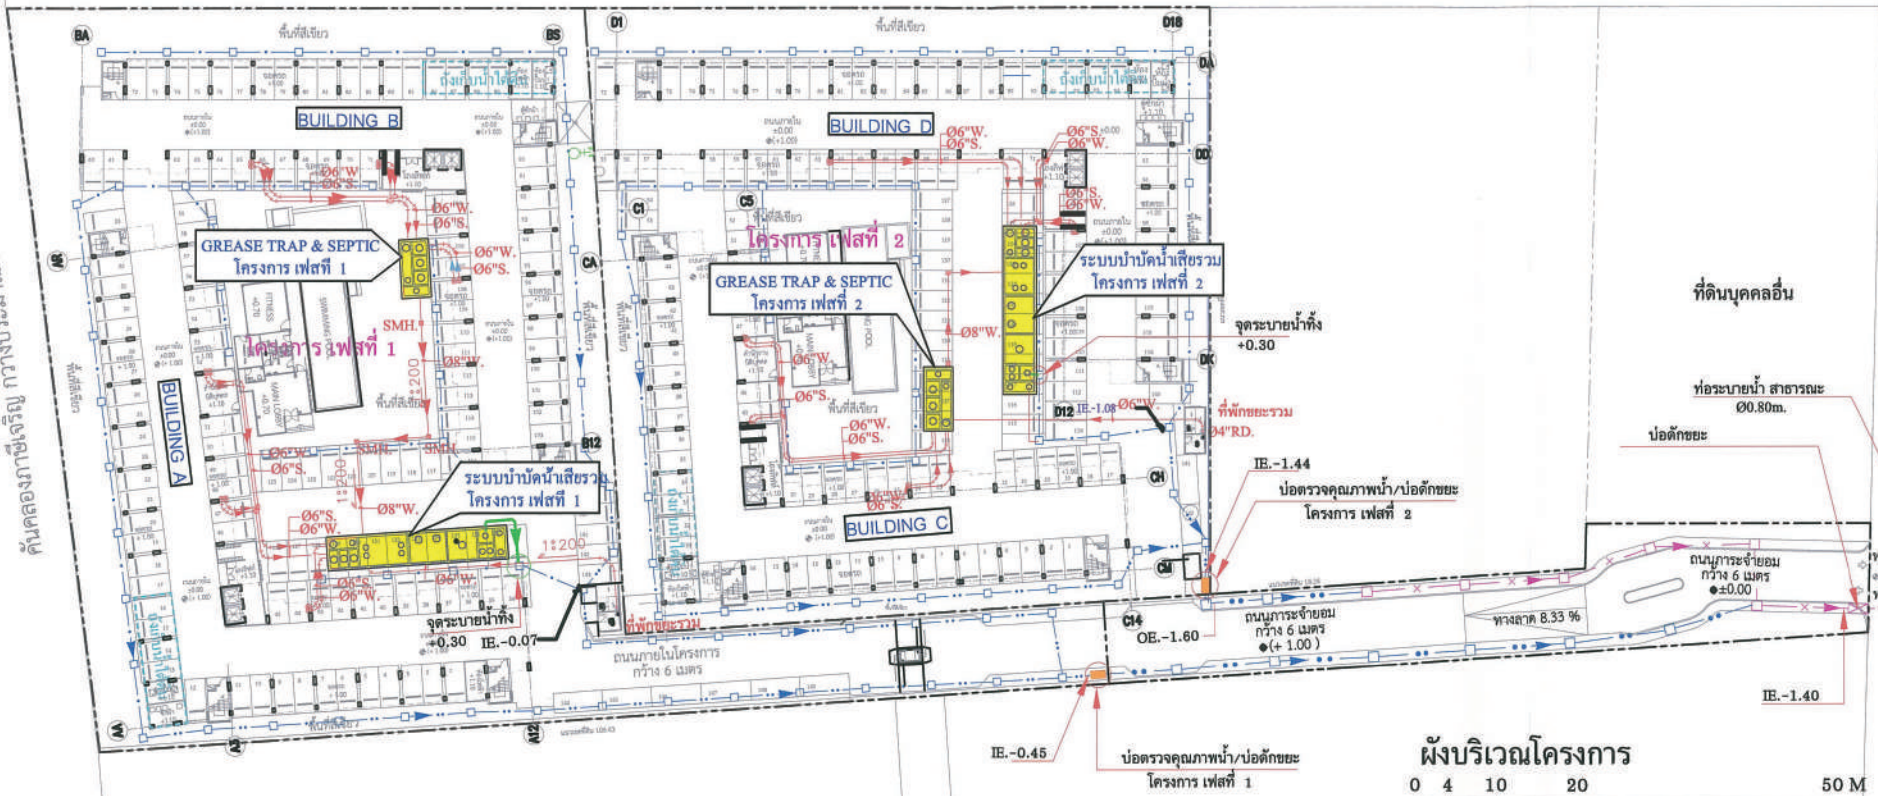
ภาพที่	2	ผังตำแหน่งระบบบำบัดน้ำเสียของโครงการ	อาคารชุด เดอะ นีโอ ดี บาแก
--------	---	--------------------------------------	----------------------------

- ท่อระบายน้ำ Ø0.40m
- ท่อระบายน้ำ Ø0.60m
- x—x— ท่อระบายน้ำ Ø0.80m
- MANHOLE (MH.)

1.7 ทรัพยากรน้ำ	1. การจัดการน้ำเสีย - น้ำเสียที่เกิดขึ้นจากโครงการประมาณ 424.56 ลูกบาศก์เมตร/วัน เข้าสู่ระบบบำบัดน้ำเสียรวม จำนวน 2 ชุด/เฟส ประกอบด้วย (1) เฟส 1 (อาคาร A,B,อาคารสโมสร) จัดให้มีระบบบำบัดน้ำเสียเบื้องต้น จำนวน 1 ชุด ก่อนระบายเข้าสู่ถังบำบัดน้ำเสียรวมขนาด 222.0 ลูกบาศก์เมตร จำนวน 1 ชุด (2) เฟส 2 อาคาร C,D,อาคารสโมสร) จัดให้มีระบบบำบัดน้ำเสียเบื้องต้น จำนวน 1 ชุด ก่อนระบายเข้าสู่ถังบำบัดน้ำเสียรวมขนาด 212.0 ลูกบาศก์เมตร จำนวน 1 ชุด	1. จัดให้มีระบบบำบัดน้ำเสียรวมภายในโครงการ ประกอบด้วย (ภาพที่ 2) 1) ระบบบำบัดน้ำเสียเบื้องต้น - จัดให้มีบ่อบำบัดน้ำเสียเบื้องต้น จำนวน 1 ชุด/เฟส ติดตั้งไต้ดินบริเวณพื้นที่สีเขียว(เฟส 1) และบริเวณไต้ดินบริเวณที่จอดรถอาคาร D (เฟส 2) ประกอบด้วย บ่อดักไขมัน บ่อเกรอะ และบ่อบำบัดน้ำเสีย จากนั้นจะสูบน้ำเสียไปยังระบบบำบัดน้ำเสียรวมต่อไป 2) ระบบบำบัดน้ำเสียรวมของโครงการ - จัดให้มีบ่อบำบัดน้ำเสียรวมแบบเติมอากาศ ชนิด Activated sludge (Completely Mix) จำนวน 1 ชุด/เฟส ติดตั้งไต้ดินบริเวณที่จอดรถยนต์บริเวณอาคาร A (เฟส 1) ออกแบบรองรับน้ำเสีย 222.0 ลูกบาศก์เมตร และติดตั้งไต้ดินบริเวณที่จอดรถยนต์บริเวณอาคาร D (เฟส 2) ออกแบบรองรับน้ำเสีย 212.0 ลูกบาศก์เมตร ตามลำดับ ประกอบด้วย ถังสูบน้ำและ	- ตรวจสอบคุณภาพน้ำบริเวณบ่อตรวจคุณภาพน้ำทั้ง ตลอดระยะเวลาเปิดดำเนินการ - ตรวจสอบประสิทธิภาพและสภาพการทำงานทั่วไปของระบบบำบัดน้ำเสียตลอดระยะเวลาเปิดดำเนินการ - ตรวจสอบบ่อบั่ก ท่อระบายน้ำรอบโครงการและบ่อดักขยะบริเวณจุดเชื่อมต่อของโครงการก่อนที่จะระบายลงสู่ท่อระบายน้ำสาธารณะตลอดระยะเวลาเปิดดำเนินการ - ผู้รับผิดชอบ : เจ้าของโครงการ (กรณียังไม่ได้จดทะเบียนนิติบุคคลและมีนิติบุคคล (กรณีจดทะเบียนแล้ว)

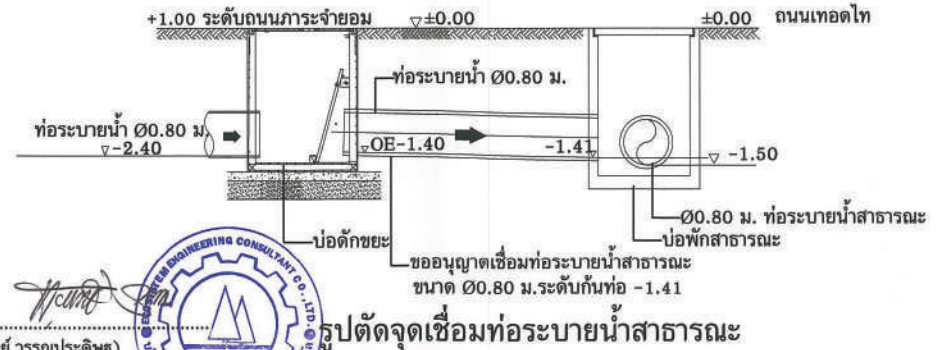
รูปตัดจุดเชื่อมที่อธิบายน้ำสาธารณะ

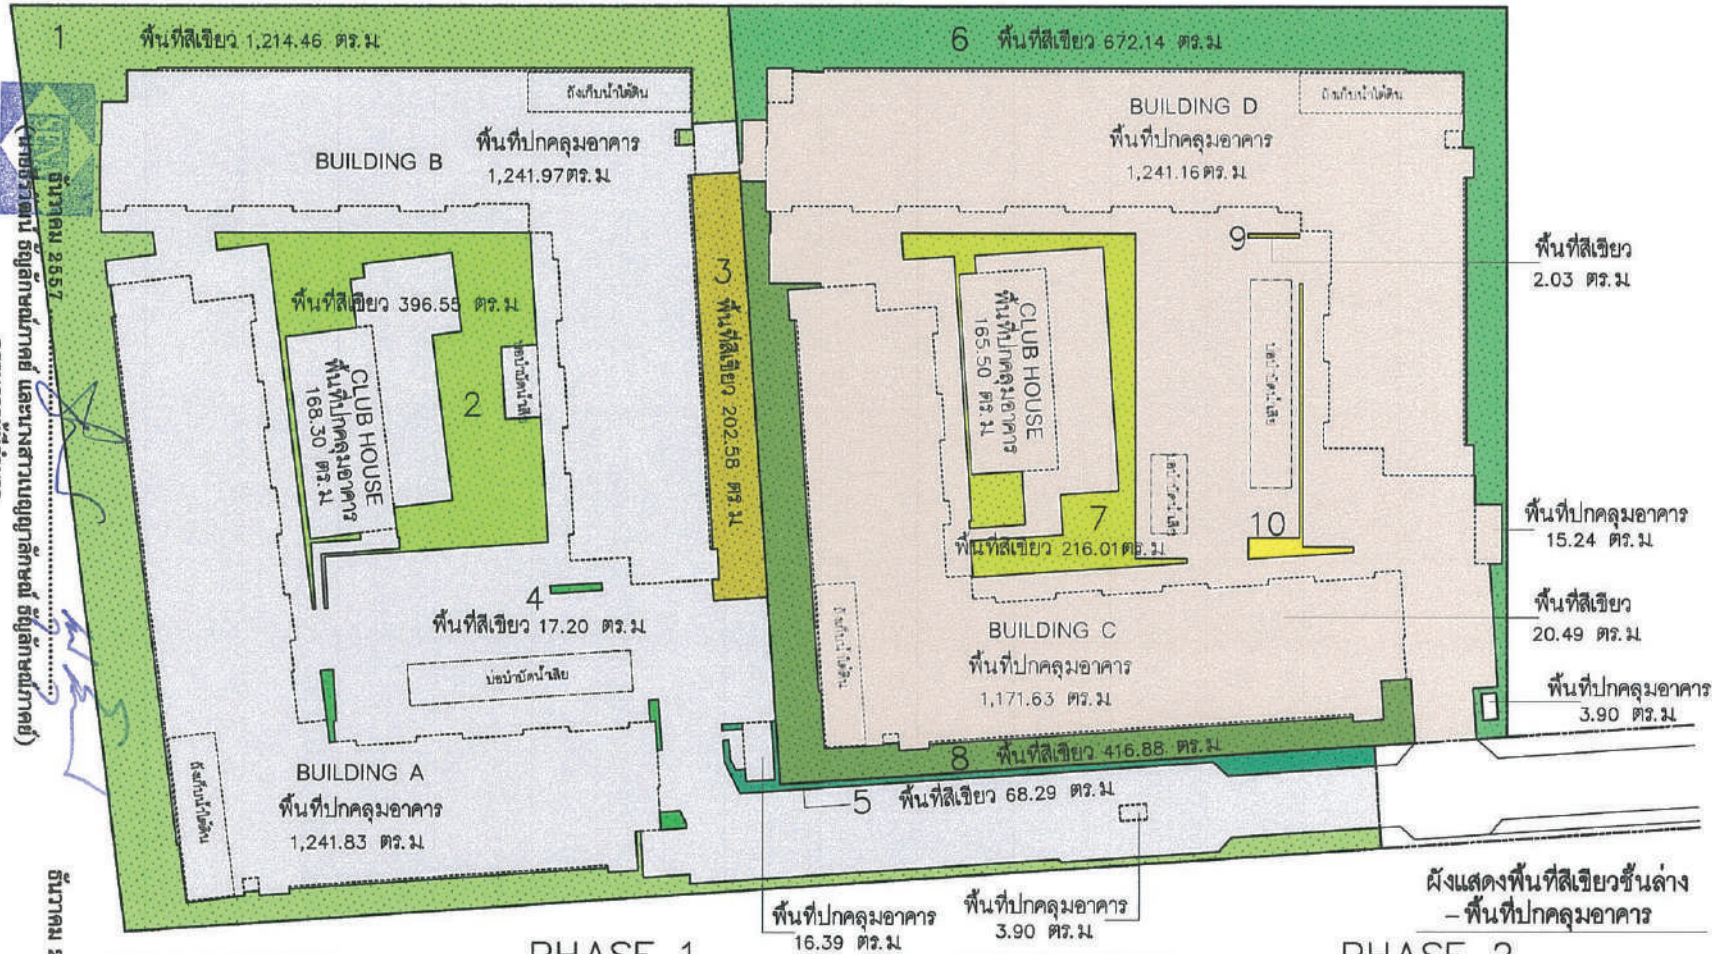
วันที่ 6 ขนาดพื้นที่สีเขียวของโครงการ PHASE 1 และ PHASE 2

1	1,214.46	ตร.ม.
2	396.55	ตร.ม.
3	202.58	ตร.ม.
4	17.20	ตร.ม.
5	68.29	ตร.ม.
รวม	1,899.08	ตร.ม.

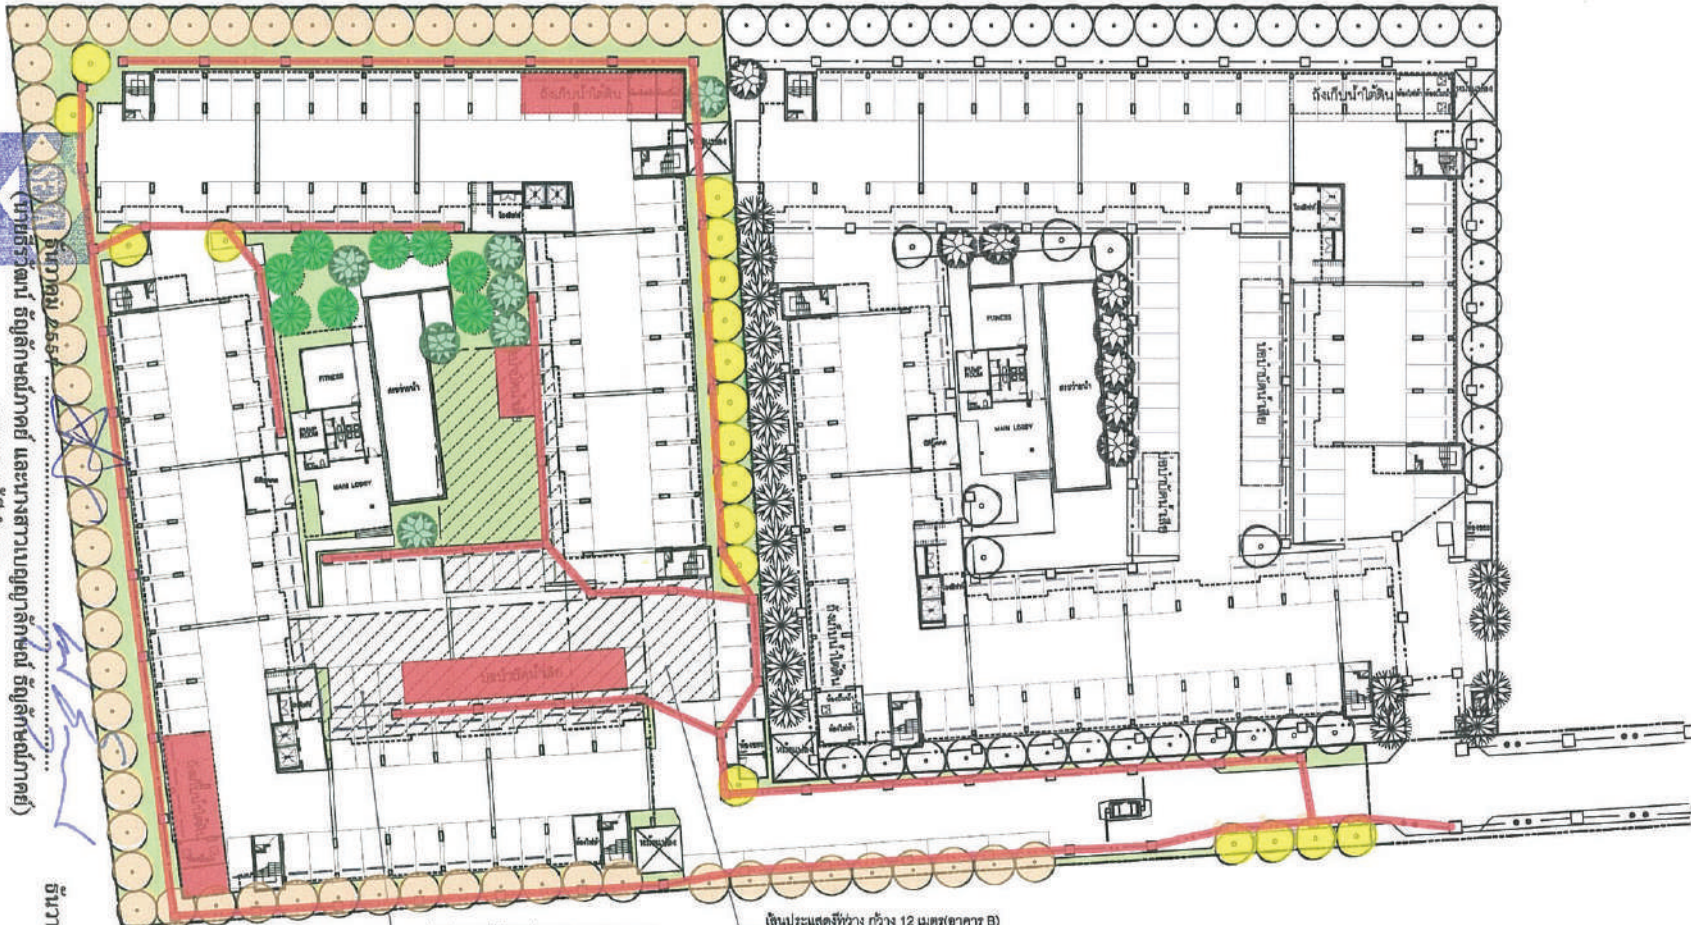
มะฮอกกานีใบใหญ่	7 ต้น	บีบ	8 ต้น
รัศมีทรงพุ่ม 2 ม สูงประมาณ 4.5 ม		รัศมีทรงพุ่ม 2 ม สูงประมาณ 4.5 ม	
ลีลาวดี	9 ต้น	แคนา	61 ต้น
รัศมีทรงพุ่ม 2 ม สูงประมาณ 4.5 ม		รัศมีทรงพุ่ม 2 ม สูงประมาณ 4.5 ม
