## บทที่ 2

### ผลการดำเนินการตามมาตรการป้องกันและแก้ไขผลกระทบสิ่งแวดล้อม

การดำเนินการตามมาตรการป้องกันและแก้ไขผลกระทบสิ่งแวดล้อม โครงการเคหะชุมชนราชบุรี 1 ระยะที่ 3 (ระยะดำเนินการ) ประจำเดือนกรกฎาคม - ธันวาคม 2566 มีรายละเอียดผลการปฏิบัติตามมาตรการที่กำหนด รายละเอียดแสดงดังต่อไปนี้

## 2.2 ภาพประกอบมาตรการป้องกันและแก้ไขผลกระทบสิ่งแวดล้อม

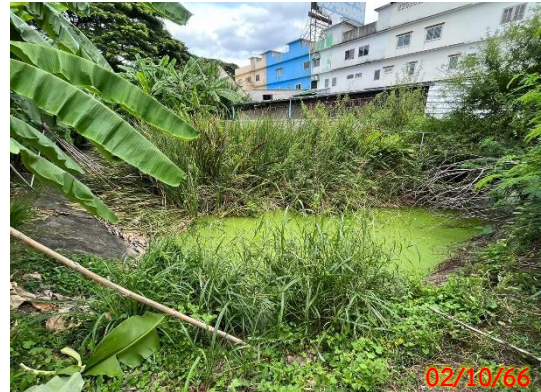
รูปที่ 2.2-2 บริเวณบ่อหน่วงน้ำ

| องค์ประกอบทางสิ่งแวดล้อม<br>และคุณค่าต่างๆ | มาตรการป้องกันและแก้ไข<br>ผลกระทบสิ่งแวดล้อม | มาตรการติดตามตรวจสอบ<br>ผลกระทบสิ่งแวดล้อม | ปัญหา และ/หรือ<br>ข้อเสนอแนะ | เอกสารอ้างอิง |
|---|---|---|---|---|
| | 4) ตรวจสอบระดับตะกอนดินในเส้นท่อและหน่วย หนองน้ำทุกสัปดาห์ ถ้ามีมากจนเป็นปัญหาให้ทำการ ขุดลอกหรือสูบออก ในกรณีที่ไม่เป็นปัญหามากควร สูบออกอย่างน้อยปีละ 2 ครั้ง | 4. ทางโครงการยังไม่ได้ตรวจสอบระดับตะกอนดินในเส้นท่อและหน่วยหนองน้ำในทุกสัปดาห์ ทั้งนี้หากพบว่ามีความเป็นปัญหาให้ทำการขุดลอกหรือสูบออก | ควรมี การตรวจสอบระดับ ตะกอนดินในเส้นท่อและหน่วย หนองน้ำ ทั้งนี้ หากพบว่ามีความ เป็นปัญหาให้ทำการขุดลอก | - |

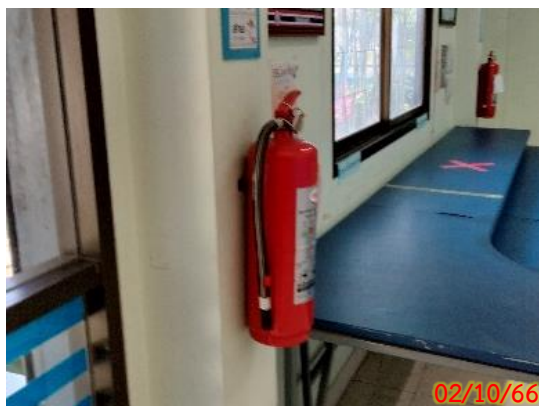
รูปที่ 2.2-3 ถังดับเพลิง

| องค์ประกอบทางสิ่งแวดล้อม<br>และคุณค่าต่างๆ | มาตรการป้องกันและแก้ไข<br>ผลกระทบสิ่งแวดล้อม | มาตรการติดตามตรวจสอบ<br>ผลกระทบสิ่งแวดล้อม | ปัญหา และ/หรือ<br>ข้อเสนอแนะ | เอกสารอ้างอิง |
|---|---|---|---|---|
| 5. สาธารณสุข อาชีวอนามัย<br>และความปลอดภัย | 1. โครงการควรจัดการให้มีสัญญาณเตือนเพลิงไหม้<br>และเครื่องดับเพลิงเพื่อให้เป็นไปตามข้อกำหนดใน<br>กฎกระทรวงฉบับที่ 39 (พ.ศ. 2537) ออกตามความ<br>ในพระราชบัญญัติควบคุมอาคาร พ.ศ. 2522 ที่<br>กำหนดให้บ้านแถวและบ้านแฝดที่มีความสูงไม่เกิน 2<br>ชั้นต้องมีระบบสัญญาณเตือนเพลิงไหม้ติดตั้งใน<br>อาคารอย่างน้อย 1 เครื่องและต้องติดตั้งเครื่อง<br>ดับเพลิงแบบมือถือจำนวนคูหาละ 1 เครื่อง | 1. โครงการควรจัดการให้มีสัญญาณเตือนเพลิง<br>ไหม้และเครื่องดับเพลิงเพื่อให้เป็นไปตาม<br>ข้อกำหนดในกฎกระทรวงฉบับที่ 39 (พ.ศ.<br>2537) ออกตามความในพระราชบัญญัติควบคุม<br>อาคาร พ.ศ. 2522 ที่กำหนดให้บ้านแถวและ<br>บ้านแฝดที่มีความสูงไม่เกิน 2 ชั้นต้องมีระบบ<br>สัญญาณเตือนเพลิงไหม้ติดตั้งในอาคารอย่าง<br>น้อย 1 เครื่องและต้องติดตั้งเครื่องดับเพลิงแบบ<br>มือถือจำนวนคูหาละ 1 เครื่อง | - | - |

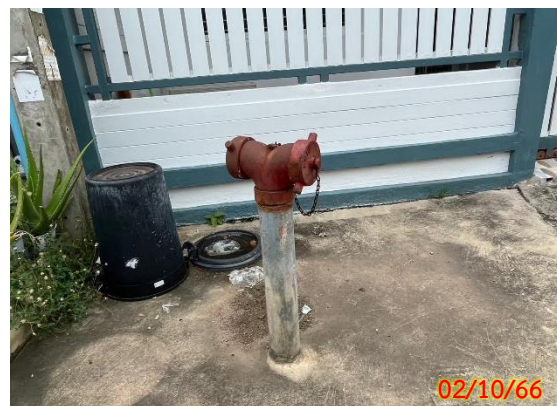
รูปที่ 2.2-4 หัวรับน้ำดับเพลิง

| องค์ประกอบทางสิ่งแวดล้อม<br>และคุณค่าต่างๆ | มาตรการป้องกันและแก้ไข<br>ผลกระทบสิ่งแวดล้อม | มาตรการติดตามตรวจสอบ<br>ผลกระทบสิ่งแวดล้อม | ปัญหา และ/หรือ<br>ข้อเสนอแนะ | เอกสารอ้างอิง |
|---|---|---|---|---|
| 5. สาธารณสุข อาชีวอนามัย<br>และความปลอดภัย (ต่อ) | 2. ตรวจสอบอุปกรณ์/เครื่องมือของระบบไฟฟ้าและ<br>ป้องกันอัคคีภัยให้มีสภาพดีและพร้อมจะใช้งานได้<br>ตลอดเวลาหากพบว่ามี การชำรุดเสียหายให้รีบ<br>ดำเนินการปรับปรุงซ่อมแซม | 2. โครงการจัดให้มีเจ้าหน้าที่คอยตรวจสอบอุปกรณ์/<br>เครื่องมือของระบบไฟฟ้าและป้องกันอัคคีภัยให้มีสภาพดี<br>และพร้อมจะใช้งานได้ตลอดเวลาหากพบว่ามี การชำรุด<br>เสียหายให้รีบดำเนินการปรับปรุงซ่อมแซมทันที | - | - |

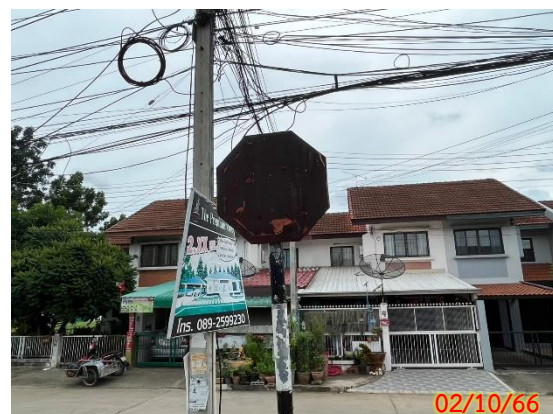
รูปที่ 2.2-6 ป้ายจราจร

| องค์ประกอบทางสิ่งแวดล้อม<br>และคุณค่าต่างๆ | มาตรการป้องกันและแก้ไข<br>ผลกระทบสิ่งแวดล้อม | มาตรการติดตามตรวจสอบ<br>ผลกระทบสิ่งแวดล้อม | ปัญหา และ/หรือ<br>ข้อเสนอแนะ | เอกสารอ้างอิง |
|---|---|---|---|---|
| 4. การจราจรและการ<br>คมนาคมขนส่ง | 1. ติดตั้งป้ายแสดงทิศทางเดินรถเข้าออกภายในพื้นที่โครงการป้ายเตือนว่าเป็นเขตชุมชนให้ลดความเร็วกระจกโค้งงูและอุปกรณ์สะท้อนแสงไฟให้เห็นชัดเจนตรงจุดที่เป็นเกาะกลางถนนวงเวียนทางแยกสันนอนขวางถนนและบริเวณอื่นๆที่เป็นพร้อมทั้งสัญญาณจราจรต่างๆ ให้ชัดเจนตามความเหมาะสม | 1. โครงการได้ติดตั้งป้ายแสดงทิศทางเดินรถเข้าออกภายในพื้นที่โครงการป้ายเตือนว่าเป็นเขตชุมชนให้ลดความเร็วกระจกโค้งงูและอุปกรณ์สะท้อนแสงไฟให้เห็นชัดเจนตรงจุดที่เป็นเกาะกลางถนนวงเวียนทางแยกสันนอนขวางถนนและบริเวณอื่นๆที่เป็นพร้อมทั้งสัญญาณจราจรต่างๆ ให้ชัดเจนตามความเหมาะสม | - | - |

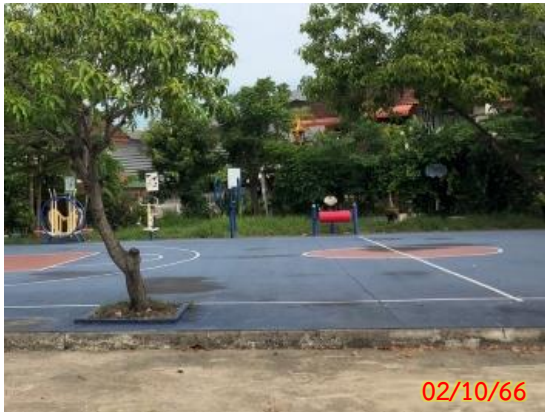
รูปที่ 2.2-7 ลานกีฬา

| องค์ประกอบทางสิ่งแวดล้อม<br>และคุณค่าต่างๆ | มาตรการป้องกันและแก้ไข<br>ผลกระทบสิ่งแวดล้อม | มาตรการติดตามตรวจสอบ<br>ผลกระทบสิ่งแวดล้อม | ปัญหา และ/หรือ<br>ข้อเสนอแนะ | เอกสารอ้างอิง |
|---|---|---|---|---|
| 6. สุนทรียภาพ | 1. โครงการควรจัดให้มีพื้นที่สีเขียวหรือพื้นที่<br>สวนสาธารณะเพิ่มเติมให้เป็นไปตามข้อกำหนดเกี่ยวกับ<br>การจัดสรรที่ดิน พ.ศ. 2535 หมวด 10 เรื่อง<br>สาธารณูปโภคและบริการสาธารณะตามที่จำเป็นโดยให้<br>คิดพื้นที่ในส่วนดังกล่าวเป็นสัดส่วนร้อยละ 5 ของพื้นที่<br>จำแนก สำหรับในปัจจุบันพื้นที่สีเขียวหรือพื้นที่<br>สวนสาธารณะทางโครงการได้จัดแบ่งไว้ขนาด 0.61 ไร่<br>หรือคิดเป็นสัดส่วนเพียงร้อยละ 4.53 ของพื้นที่โครงการ | 1. โครงการจัดให้มีพื้นที่สีเขียวหรือพื้นที่สวนสาธารณะ<br>เพิ่มเติมให้เป็นไปตามข้อกำหนดเกี่ยวกับการจัดสรรที่ดิน<br>พ.ศ. 2535 หมวด 10 เรื่องสาธารณูปโภคและบริการ<br>สาธารณะตามที่จำเป็นโดยให้คิดพื้นที่ในส่วนดังกล่าวเป็น<br>สัดส่วนร้อยละห้าของพื้นที่จำแนก สำหรับในปัจจุบัน<br>พื้นที่สีเขียวหรือพื้นที่สวนสาธารณะทางโครงการได้แบ่งไว้<br>ขนาด 0.61 ไร่หรือคิดเป็นสัดส่วนเพียงร้อยละ 4.53 ของ<br>พื้นที่โครงการทั้งนี้ทางโครงการได้จัดให้มีพื้นที่สนามของ<br>โครงการเพื่อให้ผู้พักอาศัยได้พักผ่อนหย่อนใจ อาทิเช่น<br>ลานกีฬาสนามเด็กเล่นและพื้นที่ออกกำลังกายเป็นต้น | - | |

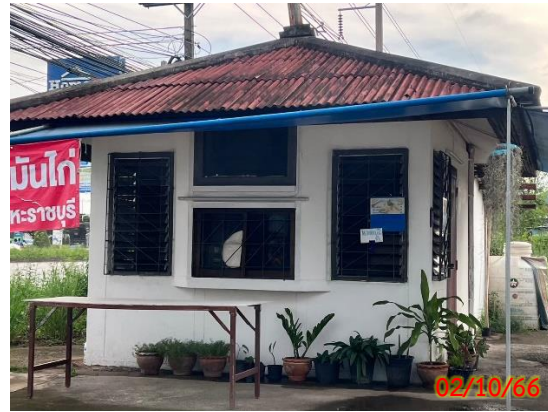
รูปที่ 2.2-8 ป้อมยามประจำโครงการ

| องค์ประกอบทางสิ่งแวดล้อม<br>และคุณค่าต่างๆ | มาตรการป้องกันและแก้ไข<br>ผลกระทบสิ่งแวดล้อม | มาตรการติดตามตรวจสอบ<br>ผลกระทบสิ่งแวดล้อม | ปัญหา และ/หรือ<br>ข้อเสนอแนะ | เอกสารอ้างอิง |
|---|---|---|---|---|
| | 3. เพื่อเป็นการควบคุมการจราจรบริเวณทางเข้าออก<br>พื้นที่โครงการโดยจัดให้เจ้าหน้าที่รักษาความ<br>ปลอดภัยคอยควบคุมดูแลและตรวจรถเข้าออก<br>ตลอดเวลา | 3. โครงการได้จัดทำป้ายยามบริเวณ<br>ทางเข้าออกพื้นที่โครงการแต่ยังไม่ได้จัดให้<br>เจ้าหน้าที่รักษาความปลอดภัยคอยควบคุมดูแล<br>ตรวจรถเข้าออก 24 ชั่วโมงรวมทั้งมีการติดไฟ<br>ส่องสว่างบริเวณทางเข้าออกและตามถนน<br>ภายในโครงการเป็นระยะ | - | |

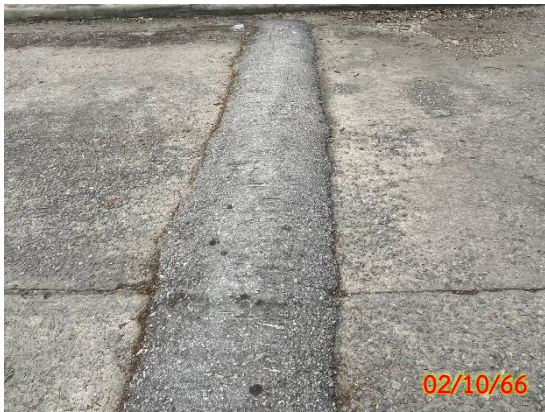
รูปที่ 2.2-9 สันนูนชะลอความเร็ว

| องค์ประกอบทางสิ่งแวดล้อม<br>และคุณค่าต่างๆ | มาตรการป้องกันและแก้ไข<br>ผลกระทบสิ่งแวดล้อม | มาตรการติดตามตรวจสอบ<br>ผลกระทบสิ่งแวดล้อม | ปัญหา และ/หรือ<br>ข้อเสนอแนะ | เอกสารอ้างอิง |
|---|---|---|---|---|
| 4. การจราจรและการ<br>คมนาคมขนส่ง | 2. ทำสำนุนขวางถนนเป็นระยะๆ เพื่อช่วยลด<br>ความเร็วของรถที่วิ่งภายในพื้นที่โครงการและติดป้าย<br>จำกัดความเร็วของรถที่วิ่งภายในพื้นที่โครงการไม่ให้<br>เกิน 30 กม./ชม. | 2. โครงการได้จัดทำสำนุนขวางถนนเป็นระยะ<br>เพื่อช่วยลดความเร็วของรถที่วิ่งภายในพื้นที่<br>โครงการและติดป้ายจำกัดความเร็วของรถที่วิ่ง<br>ภายในพื้นที่โครงการไม่ให้เกิน 30 กม./ชม. | - | |
