5. ผลการดำเนินการตามมาตรการป้องกันและแก้ไขผลกระทบสิ่งแวดล้อม

ตารางที่ 2 เปรียบเทียบมาตรการป้องกันและแก้ไขผลกระทบสิ่งแวดล้อมที่กำหนดไว้ในรายงานการวิเคราะห์ผลกระทบสิ่งแวดล้อม โครงการโรงแรม ทีเค. พาเลซ แอนด์ คอนเวนชัน(TK. PALACE&CONVENTION HOTEL) ระยะเปิดดำเนินการ

รายงานผลการปฏิบัติตามมาตรการป้องกันแก้ไขผลกระทบสิ่งแวดล้อม และมาตรการติดตามตรวจสอบคุณภาพสิ่งแวดล้อม
โครงการ โรงแรม ทีเค. พาเลซ แอนด์ คอนเวนชั่น ตั้งอยู่ที่ ถนนแจ้งวัฒนะ แขวงทุ่งสองห้อง เขตหลักสี่ กรุงเทพมหานคร

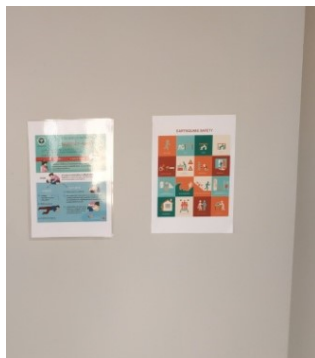
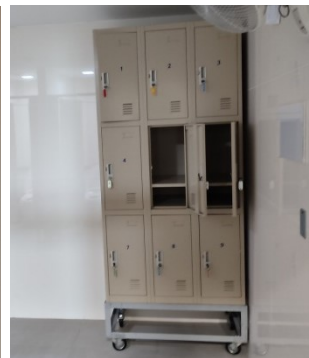
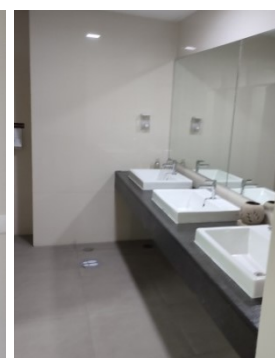
ภาพที่ 5-9 ป้ายแนะนำการช่วยชีวิตคนจมน้ำ และการปฏิบัติตัวในการเกิดแผ่นดินไหว ตู้เก็บเสื้อผ้า

ห้องอาบน้ำล้างตัวและที่ล้างมือ ของสระว่ายน้ำ

3. แผนการเตรียมตัวก่อนการเกิดแผ่นดินไหว (1) ติดตั้งป้ายคำแนะนำในการปฏิบัติตน เมื่อเกิดแผ่นดินไหวไว้ในบริเวณที่เห็นได้ชัดเจน เช่น ภายในห้องลิฟต์โดยสาร หรือบริเวณโถงหน้าลิฟต์ (2) มีไฟฉายพร้อมถ่านไฟฉาย และกล่องยาเตรียมไว้ใตงทางเดินแต่ละชั้นของอาคาร และให้ทุกคนทราบว่าอยู่ที่ใดของอาคาร (3) ศึกษาการปฐมพยาบาลเบื้องต้น (4) มีอุปกรณ์ดับเพลิงไว้ในอาคาร เช่น ถังดับเพลิง ถูทราย เป็นต้น (5) ทราบตำแหน่งของวาล์วปิดก๊าช สะพานไฟ สำหรับตัดกระแสไฟฟ้า (6)อย่าวางสิ่งของหนักบนชั้นหรือหิ้งสูงๆ เพราะเมื่อเกิดแผ่นดินไหวอาจตกลงมาเป็นอันตรายได้ (7) มีการยึดหรือผูกอุปกรณ์เครื่องใช้หนักๆให้แน่นกับพื้น (8) มีการวางแผนเรื่องจุดนัดพบที่ปลอดภัย ในกรณีที่ต้องพลัดจากกันเพื่อมารวมตัวกันอีกครั้ง (9) ติดตั้งป้ายประชาสัมพันธ์วิธีการปฏิบัติตัวเมื่อเกิดแผ่นดินไหวในบริเวณที่เห็นได้ชัดเจน เช่น บริเวณหน้าหรือภายในลิฟต์	มีแผนการดำเนินการเตรียมตัวก่อนเกิดแผ่นดินไหวไว้แล้ว ติดป้ายคำแนะนำในขณะเกิดแผ่นดินไหวไว้แล้ว	-	ภาพที่ 5-9

เงื่อนไขตามมาตรการป้องกันและแก้ไขผลกระทบสิ่งแวดล้อม	ผลการปฏิบัติตามมาตรการ	ปัญหา อุปสรรค และข้อเสนอแนะ	เอกสารอ้างอิง
6. จัดให้มีห้องเปลี่ยนเสื้อผ้า ตู้เก็บสิ่งของ ที่ว่างหรือเก็บรองเท้า สำหรับผู้ให้บริการในบริเวณทางเข้าสระว่ายน้ำ	มีห้องเปลี่ยนเสื้อผ้า ตู้เก็บของ ที่ว่างและที่เก็บรองเท้า	-	ภาพที่ 5-9

7. จัดให้มีอ่างล้างมือ บริเวณล้างตัวก่อนลงสระ และที่ล้างเท้า ทางเข้าบริเวณสระว่ายน้ำ และเติมคลอรีนลงในที่ล้างเท้าเพื่อป้องกันการติดเชื้อ	มีอ่างล้างมือล้างตัวก่อนลงสระไว้แล้ว	-	ภาพที่ 5-9

7. ห้องปฐมพยาบาลหรือชุดปฐมพยาบาลที่พร้อมใช้งานตลอดเวลา	มีชุดปฐมพยาบาลไว้ตลอดเวลา	-	-
8. มีป้ายแสดงวิธีการปฐมพยาบาล หรือวิธีช่วยคนจมน้ำในตำแหน่งที่มองเห็นได้ชัดเจนบริเวณสระว่ายน้ำ	มีป้ายวิธีการปฐมพยาบาลคนจมน้ำไว้แล้ว	-	ภาพที่ 5-9
