บทที่ 2

ผลการดำเนินการตามมาตรการป้องกันและแก้ไขผลกระทบสิ่งแวดล้อม

การดำเนินการตามมาตรการป้องกันและแก้ไขผลกระทบสิ่งแวดล้อม โครงการบ้านเอื้ออาทร จังหวัดสมุทรสงคราม (ลาดใหญ่) (ระยะดำเนินการ) ประจำเดือนกรกฎาคม - ธันวาคม 2566 มีรายละเอียดผลการปฏิบัติตามมาตรการที่กำหนดรายละเอียดแสดงดังต่อไปนี้

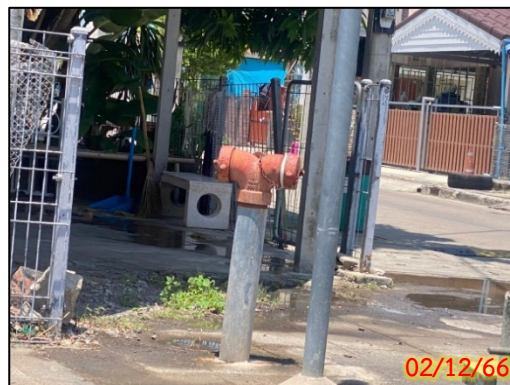
รูปที่ 2.2-4 หัวรับน้ำดับเพลิง

8. ด้านอัคคีภัย	1.จัดให้มีหัวจ่ายน้ำดับเพลิง (Fire Hydrant) จำนวน 6 จุด เชื่อมต่อกับระบบประปาภายในโครงการ	1.โครงการจัดให้มีหัวจ่ายน้ำดับเพลิง (Fire Hydrant) จำนวน 6 จุด เชื่อมต่อกับระบบประปาภายในโครงการ	-

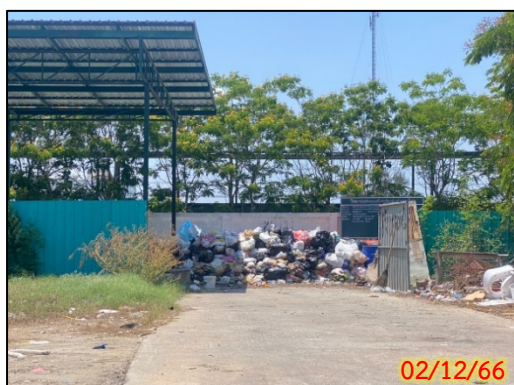
รูปที่ 2.2-5 โรงพักขยะมูลฝอย

6.การจัดการขยะมูลฝอย	1. จัดให้มีโรงคัดแยกขยะมูลฝอย ที่มีโครงสร้างเป็นไปตามหลักสุขาภิบาล คือ มีผนังทั้ง 4 ด้าน มิดชิด มีหลังคา และมีประตูปิด-เปิด เพื่อป้องกันกลิ่น แผลงรบกวน และปัญหาน้ำชะขยะ ขนาดกว้าง 4.0 เมตร ยาว 8.0 เมตร ความสูงถึงระดับคานหลังคา 3.7 เมตร พื้นที่ 32.0 เมตร วางถังขยะไม่น้อยกว่า 128 ถัง ปริมาตรรองรับขยะ 30.72 ลูกบาศก์เมตร	1. โครงการจัดให้มีโรงคัดแยกขยะมูลฝอย แต่ไม่มีโครงสร้างที่เป็นไปตามหลักสุขาภิบาล คือ มีผนังทั้ง 4 ด้านมิดชิด มีหลังคา และมีประตูปิด-เปิด เพื่อป้องกันกลิ่น แผลงรบกวน	-

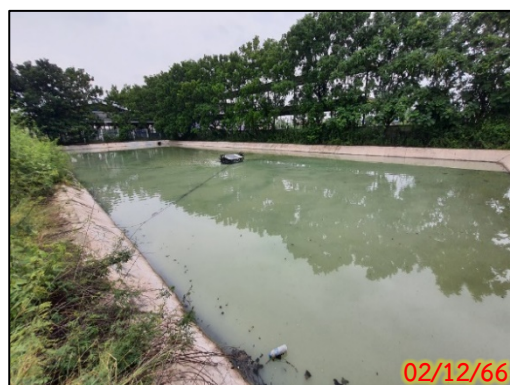
รูปที่ 2.2-6 บ่อหน่วงน้ำภายในโครงการ

4. การระบายน้ำฝน	1.รวบรวมน้ำฝนเข้าสู่บ่อหน่วงน้ำขนาด 3,629 ลูกบาศก์เมตร เพื่อเก็บกักน้ำฝนก่อนระบายลงสู่ลำรางสาธารณะริมทางหลวงแผ่นดินหมายเลข 3092 พร้อมทั้งควบคุมอัตราการระบายน้ำออกจากบ่อหน่วงน้ำในอัตรา 0.502 ลูกบาศก์เมตร/วินาที ไม่เกินอัตราการระบายน้ำเดิมก่อนมีโครงการ (0.507 ลูกบาศก์เมตร/วินาที)	1.โครงการได้มีการรวบรวมน้ำฝนเข้าสู่บ่อหน่วงน้ำเพื่อเก็บกักน้ำฝนก่อนระบายลงสู่ลำรางสาธารณะ	-
