บทที่ 3

ผลการปฏิบัติตามมาตรการติดตามตรวจสอบผลกระทบสิ่งแวดล้อม และผลการติดตามตรวจสอบผลกระทบสิ่งแวดล้อม

ตามที่นิติบุคคลอาคารชุด แมสซารีน รัชโยธิน ได้มอบหมายให้ บริษัท เซนเซส พร็อพเพอร์ตี้ แมเนจเม้นท์ จำกัด จัดทำรายงานผลการติดตามตรวจสอบตามมาตรการฯ (ระยะดำเนินการ) โครงการ แมสซารีน รัชโยธิน (MAZARINE Ratchayothin) ช่วงเดือนกรกฎาคม – ธันวาคม 2566 เสนอต่อสำนักงานนโยบายและแผนทรัพยากรธรรมชาติและสิ่งแวดล้อม (สผ.) โดยมีการตรวจวัดคุณภาพสิ่งแวดล้อมด้านคุณภาพน้ำทิ้ง และคุณภาพน้ำจากสระว่ายน้ำ ในระยะดำเนินการ ซึ่งมีวิธีการตรวจวัด วิธีการวิเคราะห์และมาตรฐานในการตรวจวิเคราะห์ดังตารางที่ 3.1-1

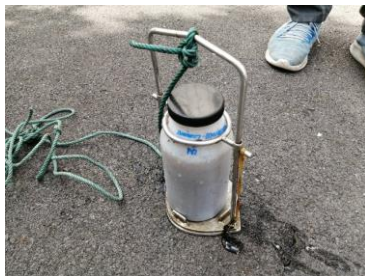
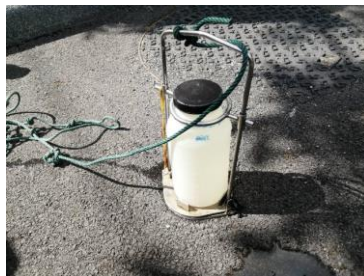
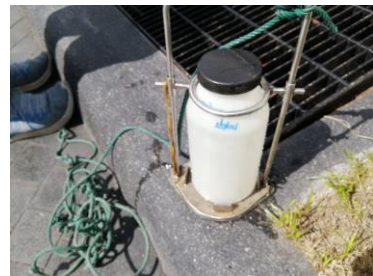
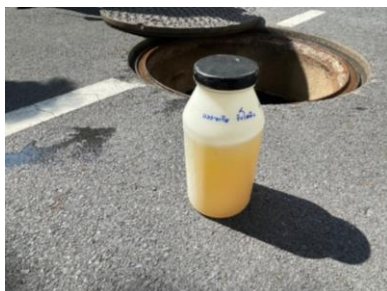
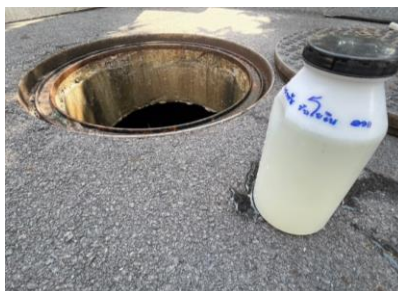
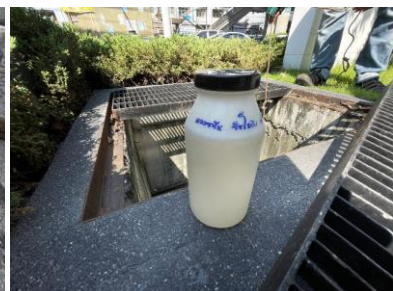
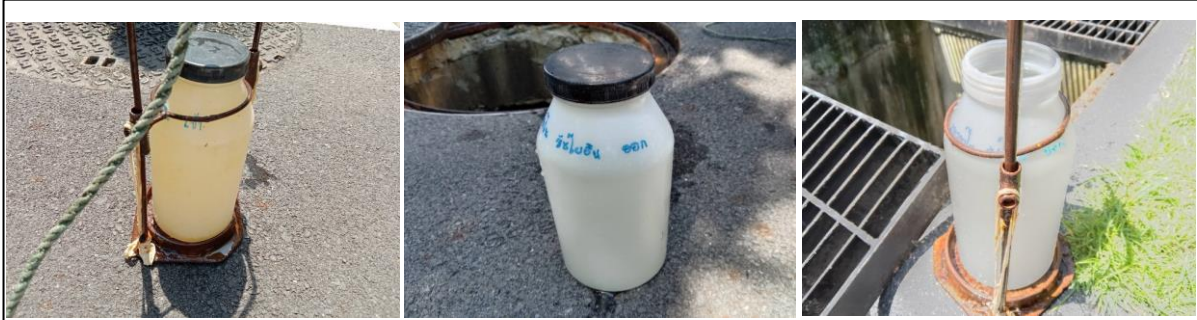
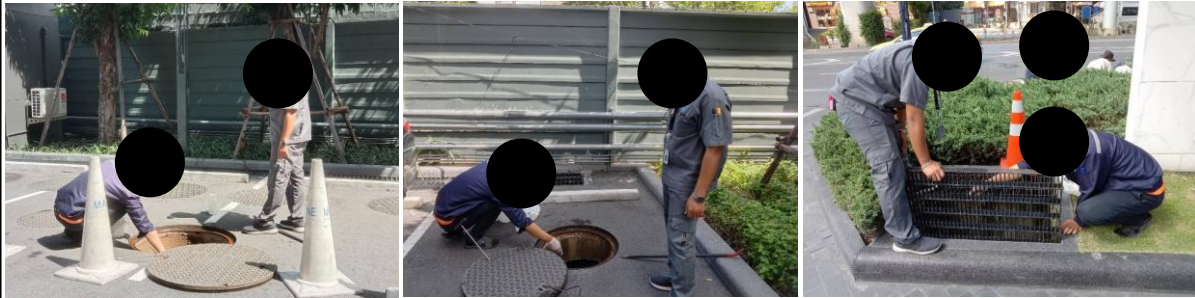
รูปที่ 3-1 แสดงการเก็บตัวอย่างคุณภาพน้ำทิ้ง ช่วงเดือนกรกฎาคม – ธันวาคม 2566

การตรวจวัดคุณภาพน้ำทิ้ง ทำการเก็บตัวอย่างคุณภาพน้ำ 3 จุด ได้แก่ จุดรวบรวมน้ำเสียเข้าสู่ระบบบำบัดน้ำเสีย จุดระบายน้ำออกจากระบบบำบัดน้ำเสีย และจุดตรวจวัดคุณภาพน้ำทิ้งก่อนระบายออกจากโครงการ ช่วงเดือนกรกฎาคม – ธันวาคม 2566 เดือนละ 1 ครั้ง (แสดงการเก็บตัวอย่างคุณภาพน้ำทิ้ง ช่วงเดือนกรกฎาคม – ธันวาคม 2566 ดังแสดงในรูปที่ 3-1)

แสดงการเก็บตัวอย่างคุณภาพน้ำทิ้ง เดือนกรกฎาคม 2566

แสดงการเก็บตัวอย่างคุณภาพน้ำทิ้ง เดือนสิงหาคม 2566

แสดงการเก็บตัวอย่างคุณภาพน้ำทิ้ง ประจำเดือนกันยายน 2566

แสดงการเก็บตัวอย่างคุณภาพน้ำทิ้ง เดือนตุลาคม 2566

แสดงการเก็บตัวอย่างคุณภาพน้ำทิ้ง เดือนพฤศจิกายน 2566

แสดงการเก็บตัวอย่างคุณภาพน้ำทิ้ง เดือนธันวาคม 2566

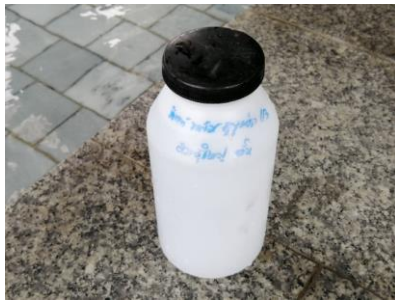
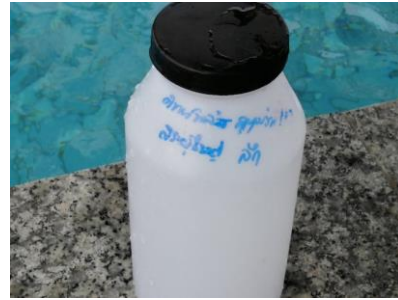
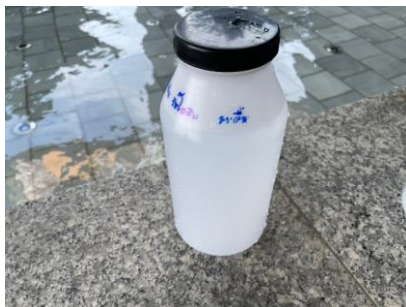
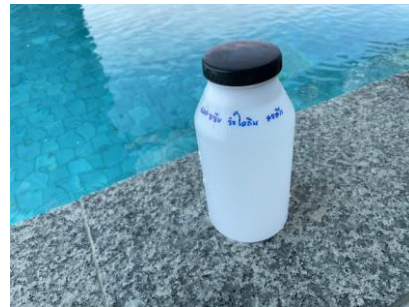
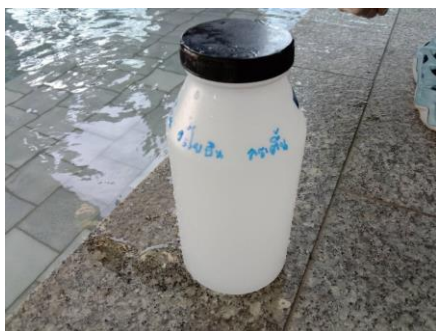
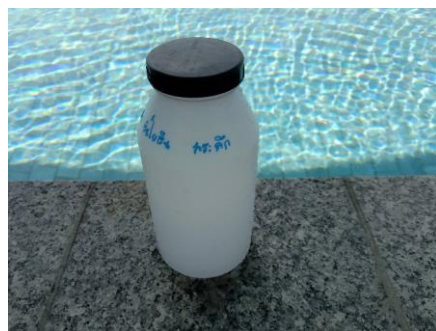
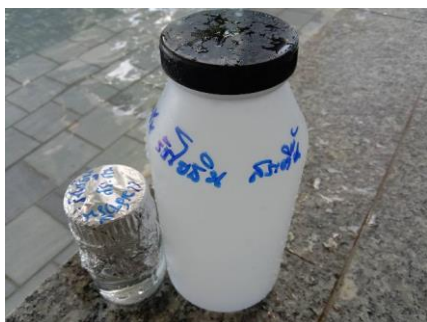
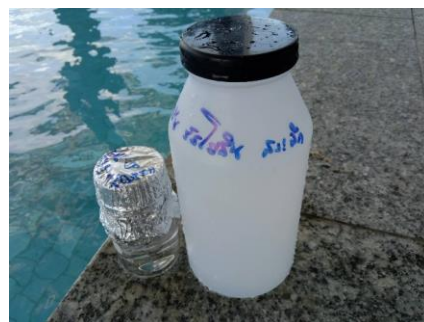
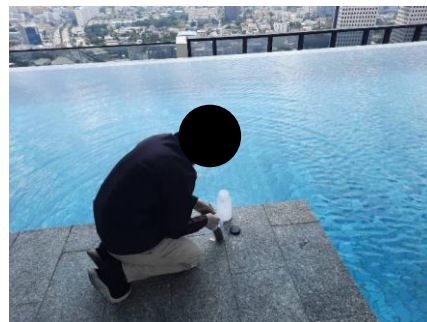
รูปที่ 3-5 แสดงการเก็บตัวอย่างคุณภาพน้ำในสระว่ายน้ำ ช่วงเดือนกรกฎาคม – ธันวาคม 2566

ดำเนินการเก็บตัวอย่างน้ำ สระว่ายน้ำ ของโครงการ แมสซารีน รัชโยธิน (MAZARINE Ratchayothin) ระยะเปิดดำเนินการ จำนวน 2 จุด คือ สระว่ายน้ำบริเวณส่วนต้น และสระว่ายน้ำบริเวณบริเวณส่วนลึก ซึ่งจะทำให้การตรวจวัดวันละ 2 ครั้ง (pH และ Free Chlorine) เดือนละ 1 ครั้ง (Total Coliform Bacteria, Escherichia coli, Staphylococcus aureus และ Pseudomonas aeruginosa)

แสดงการเก็บตัวอย่างคุณภาพน้ำในสระว่ายน้ำ เดือนกรกฎาคม 2566

แสดงการเก็บตัวอย่างคุณภาพน้ำในสระว่ายน้ำ เดือนสิงหาคม 2566

แสดงการเก็บตัวอย่างคุณภาพน้ำในสระว่ายน้ำ เดือนกันยายน 2566

แสดงการเก็บตัวอย่างคุณภาพน้ำในสระว่ายน้ำ เดือนตุลาคม 2566

แสดงการเก็บตัวอย่างคุณภาพน้ำในสระว่ายน้ำ เดือนพฤศจิกายน 2566

แสดงการเก็บตัวอย่างคุณภาพน้ำในสระว่ายน้ำ เดือนธันวาคม 2566
