บทที่ 2

ผลการดำเนินการตามมาตรการป้องกันและแก้ไขผลกระทบสิ่งแวดล้อม

การดำเนินการตามมาตรการป้องกันและแก้ไขผลกระทบสิ่งแวดล้อม โครงการบ้านเอื้ออาทร จังหวัดกาญจนบุรี (วังขนาย) ระยะดำเนินการ ประจำเดือนกรกฎาคม - ธันวาคม 2566 มีรายละเอียดผลการปฏิบัติตามมาตรการที่กำหนดรายละเอียดแสดงดังต่อไปนี้

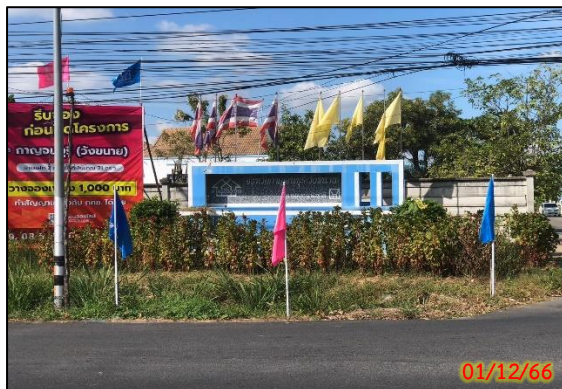
รูปที่ 2.2-1 ป้ายชื่อโครงการ

7. การคมนาคมขนส่ง (ต่อ)	2. ติดตั้งป้ายชื่อโครงการและป้ายทางเข้า-ออกโครงการพร้อมไฟฟ้าส่องสว่าง ให้สามารถมองเห็นได้ชัดเจนในเวลากลางคืน	2. โครงการมีติดตั้งป้ายชื่อโครงการและป้ายทางเข้า-ออกโครงการพร้อมไฟฟ้าส่องสว่าง ให้สามารถมองเห็นได้ชัดเจนในเวลากลางคืน	-

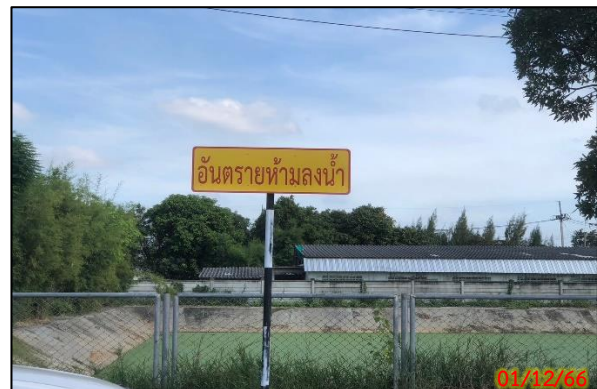
รูปที่ 2.2-2 ป้ายเตือนอันตรายห้ามลงเล่นน้ำ

3. กรณีบ่อหน่วงน้ำเป็นแบบเปิด ต้องมีมาตรการด้านความปลอดภัยที่เหมาะสม	3. โครงการมีการติดป้ายเตือน “อันตรายห้ามลงน้ำ” ไว้บริเวณบ่อหน่วงน้ำ	-

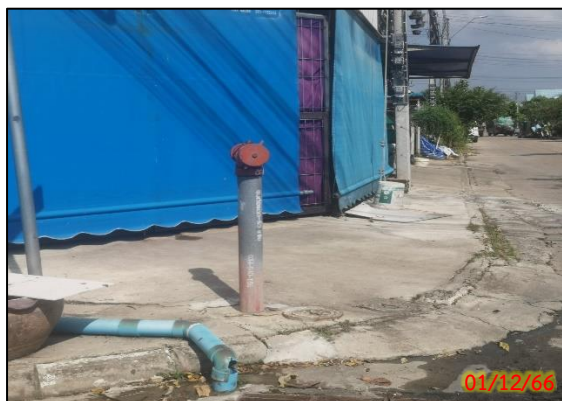
รูปที่ 2.2-3 หัวรับน้ำดับเพลิงภายในโครงการ

องค์ประกอบทางสิ่งแวดล้อมและคุณค่าต่างๆ	มาตรการป้องกันและแก้ไขผลกระทบสิ่งแวดล้อม	มาตรการติดตามตรวจสอบผลกระทบสิ่งแวดล้อม	ปัญหา และ/หรือ ข้อเสนอแนะ	เอกสารอ้างอิง
8. ด้านอัคคีภัย	1. จัดให้มีระบบป้องกันเพลิงไหม้ บ้านใดและช่องทางหนีไฟ อุปกรณ์ดับเพลิง ให้เป็นไปตามกฎกระทรวงที่ออกตามพระราชบัญญัติควบคุมอาคารเป็นอย่างน้อย และตรวจสอบอุปกรณ์ป้องกันและระงับอัคคีภัยภายในโครงการเป็นประจำทุก 1 ปี	1. โครงการมีการป้องกันเหตุเพลิงไหม้โดยมีท่อดับเพลิงและมีป้ายจุดรวมพลภายในโครงการ	-

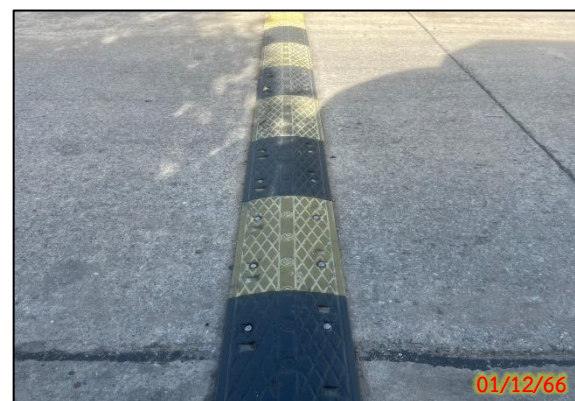
รูปที่ 2.2-4 สันนูนชะลอความเร็ว

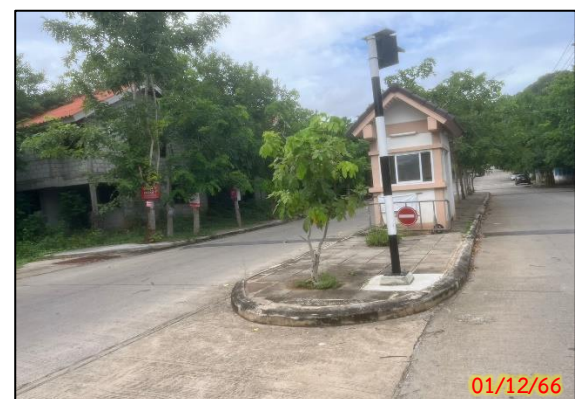
รูปที่ 2.2-6 ป้อมยามด้านหน้าโครงการ

3. จัดให้มีเจ้าหน้าที่คอยจัดการจราจรบริเวณทางเข้า-ออกทุกแห่ง และจัดระเบียบการจอดรถ เพื่อให้การเข้า-ออกเป็นไปด้วยความสะดวกและเป็นระเบียบ ไม่กีดขวางทางจราจร	3. โครงการจัดให้มีเจ้าหน้าที่คอยจัดการจราจรบริเวณทางเข้า-ออกทุกแห่ง	-	-

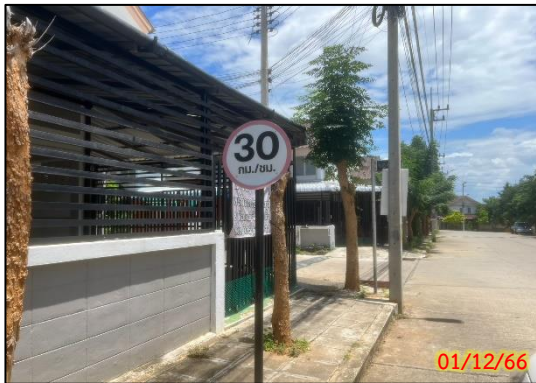
รูปที่ 2.2-7 ป้ายกำจัดการจราจร

1. คุณภาพอากาศ เสี่ยงและความสั่นสะเทือน	1. โครงการต้องจำกัดความเร็วของรถที่เข้า-ออกโครงการให้มีความเร็วไม่เกิน 30 กิโลเมตร/ชั่วโมง	1. โครงการมีการจัดทำป้ายจำกัดความเร็วของรถที่เข้า-ออกโครงการให้มีความเร็วไม่เกิน 30 กิโลเมตร/ชั่วโมง	-

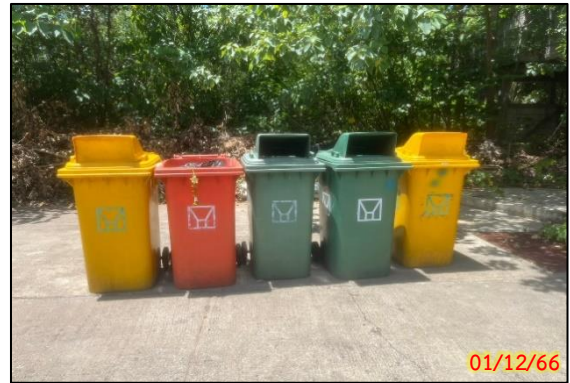
รูปที่ 2.2-8 จุดทิ้งขยะมูลฝอยภายในโครงการ

6. การจัดการขยะมูลฝอย	1. จัดให้มีที่พักขยะมูลฝอยที่ถูกสุขลักษณะ สามารถป้องกันกลิ่นและแมลงรบกวนโดยมีขนาดที่สามารถรองรับมูลฝอยของโครงการได้ไม่น้อยกว่า 3 วัน และมีการจัดเก็บมูลฝอย การขนถ่าย และการกำจัดขยะมูลฝอยที่ถูกหลักสุขาภิบาล	1. โครงการจัดให้มีที่พักขยะมูลฝอยที่ถูกสุขลักษณะ สามารถป้องกันกลิ่นและแมลงรบกวน	-
