ผลการติดตามตรวจสอบผลกระทบสิ่งแวดล้อม

การติดตามตรวจสอบผลกระทบสิ่งแวดล้อม โครงการโรงพยาบาลสินแพทย์ เสรีรักษ์ ระยะดำเนินการระหว่างเดือนกรกฎาคม - ธันวาคม 2566 ตามที่ได้กำหนดไว้ในรายงานการวิเคราะห์ผลกระทบสิ่งแวดล้อม ที่ได้รับความเห็นชอบประกอบด้วย

รายงานผลการปฏิบัติตามมาตรการป้องกันและแก้ไขผลกระทบสิ่งแวดล้อม และมาตรการการติดตามตรวจสอบผลกระทบสิ่งแวดล้อม (ระยะดำเนินการ)  
โครงการโรงพยาบาลสินแพทย์ เสรีรักษ์ ระหว่างเดือนกรกฎาคม - ธันวาคม 2566

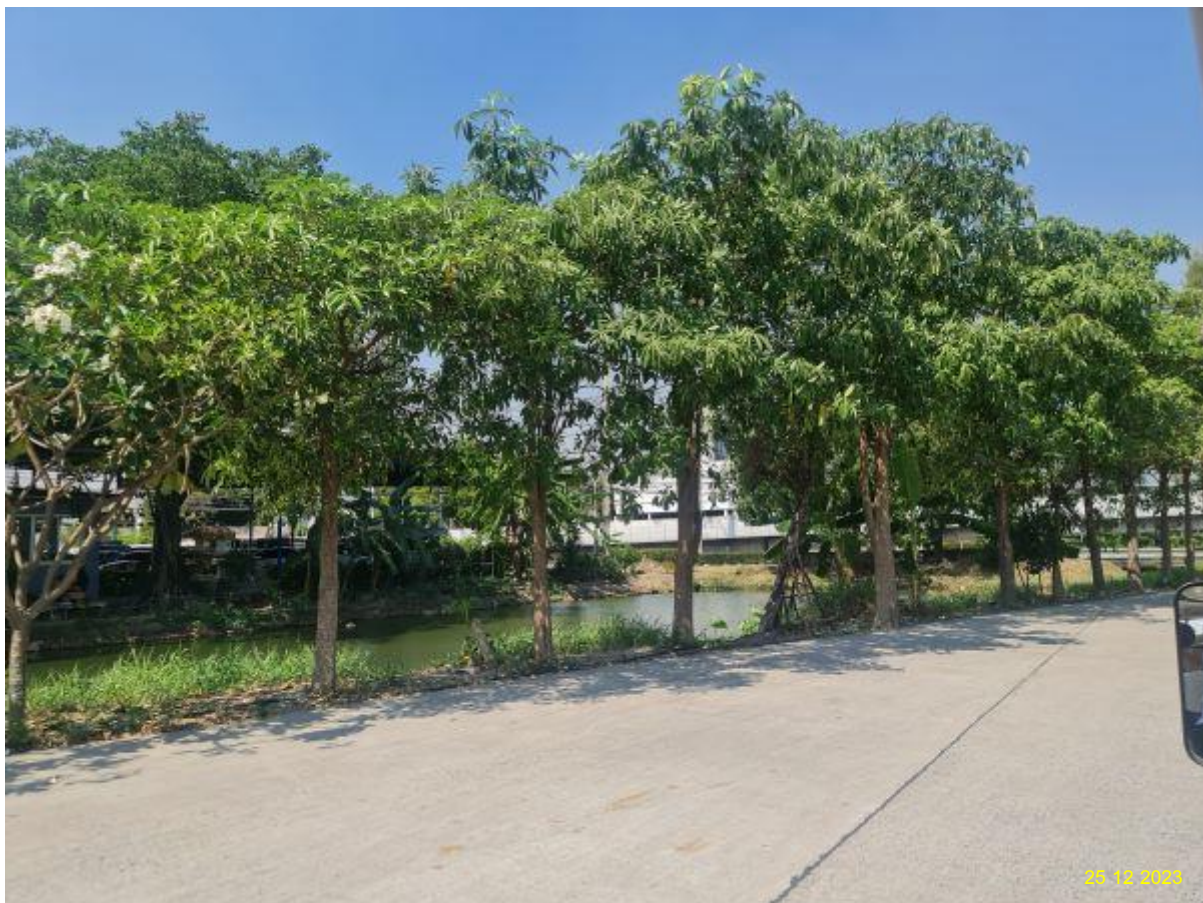
##### 2.1) การตรวจสอบต้นไม้และพืชคลุมดินที่ปลูกภายในพื้นที่โครงการ

โครงการจัดให้มีเจ้าหน้าที่ดูแลต้นไม้ที่ปลูกในพื้นที่โครงการให้เจริญเติบโตงอกงามอยู่เสมอ

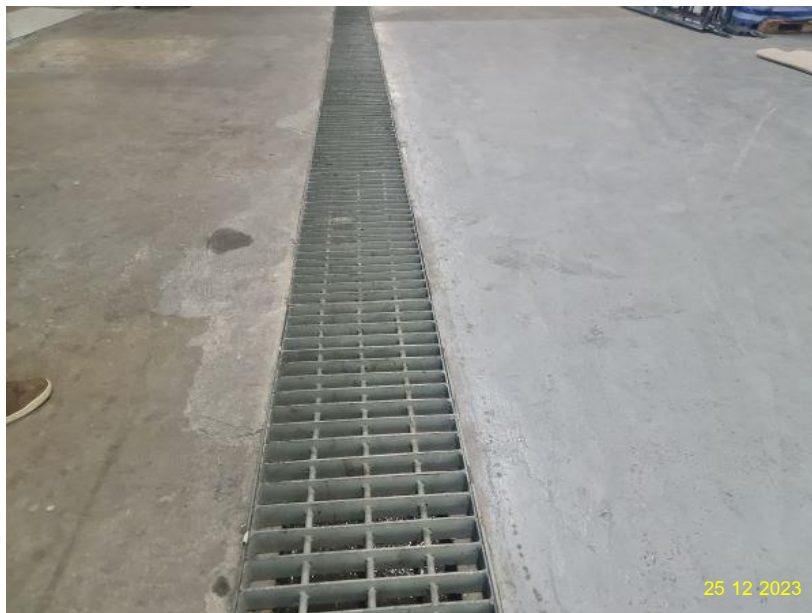
โครงการจัดเจ้าหน้าที่ตรวจสอบ ทำความสะอาด ขุดลอกท่อระบายน้ำ บ่อพักน้ำที่อยู่ภายในโครงการ ไม่ให้มีขยะ ตะกอนอุดตัน รวมทั้งตรวจสอบไม่ให้มีการรั่วซึมหรือแตก เป็นประจำทุกเดือน

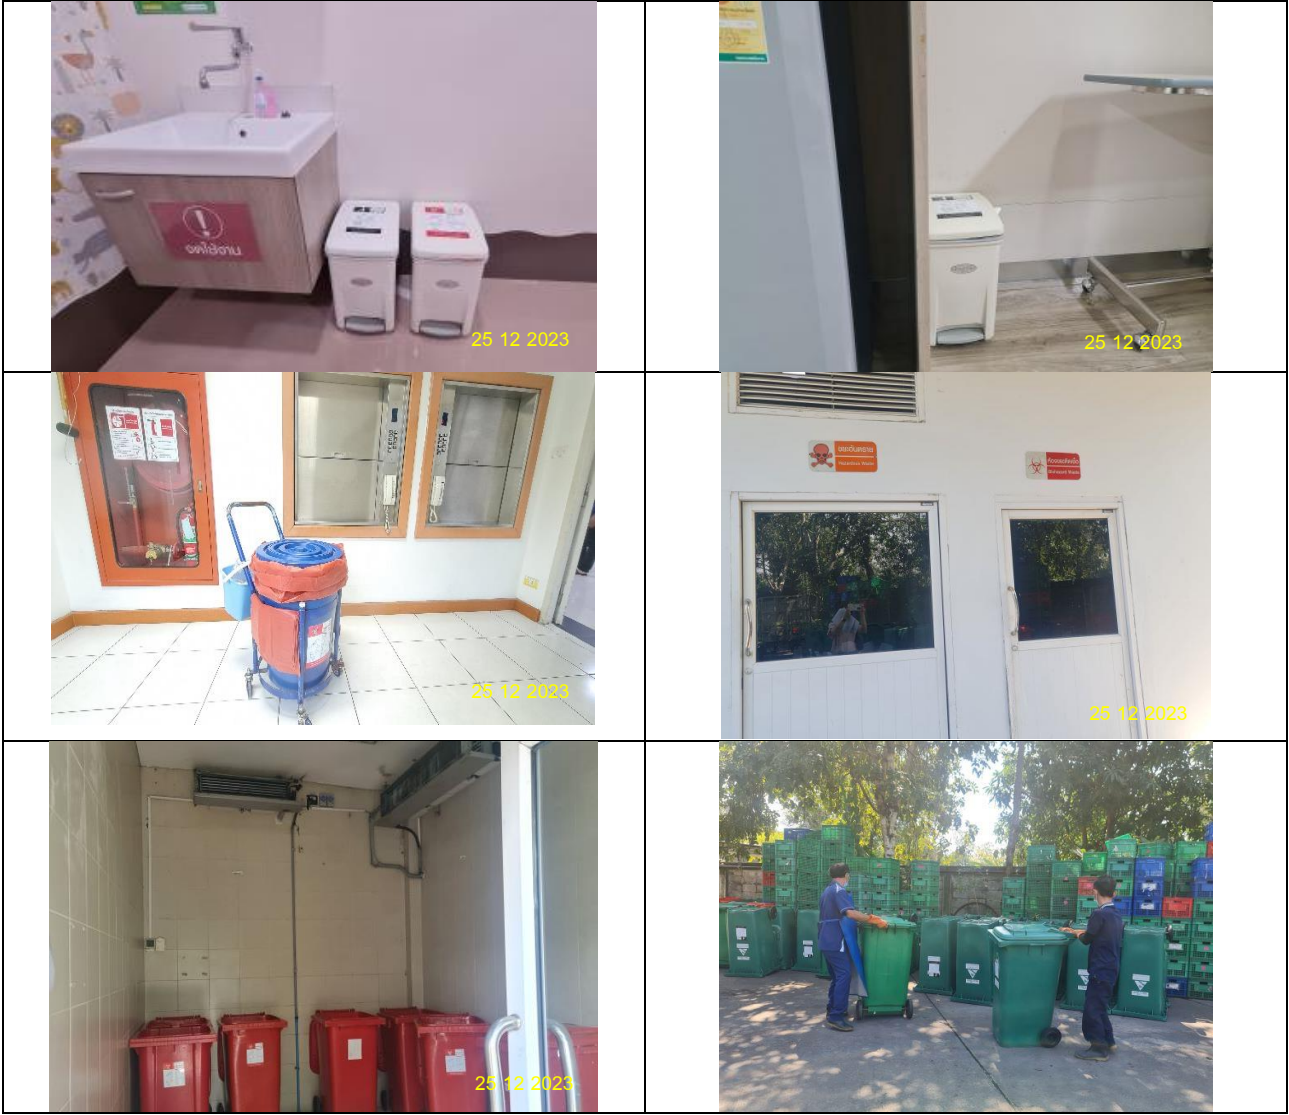
- โครงการจัดให้มีเจ้าหน้าที่คอยตรวจสอบถังรองรับมูลฝอยแต่ละประเภทให้มีสภาพดี ไม่ชำรุด ไม่มีรอยแตก รั่วซึม และไม่มีขยะล้นถัง
- มีการทำความสะอาดถังรองรับมูลฝอย และจุดวางถังรองรับมูลฝอย รวมทั้งห้องพักมูลฝอย
- มีการติดตั้งเครื่องปรับอากาศเพื่อควบคุมอุณหภูมิภายในห้องพักมูลฝอยติดเชื้อให้ต่ำกว่า 10 องศาเซลเซียสตลอดเวลา
- มีการตรวจสอบห้องพักให้อยู่ในสภาพดี ไม่แตก ไม่รั่วซึม
- มีการบันทึกผู้ปฏิบัติงาน และวัน เวลา และปริมาณมูลฝอยแต่ละประเภทที่นำออกนอกพื้นที่โครงการ รวมทั้งใบเสร็จค่าบริการในการนำมูลฝอยแต่ละประเภทไปกำจัด

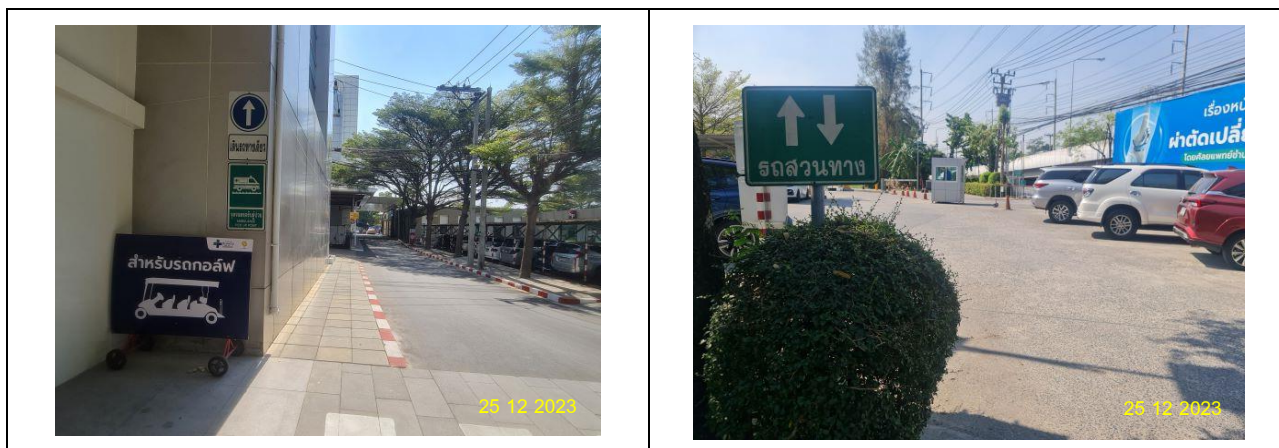
โครงการจัดให้มีเจ้าหน้าที่ตรวจสอบการทำงานของไฟส่องสว่าง และกล้องวงจรปิด (CCTV) รวมทั้งความเรียบร้อยของป้ายสัญญาณจราจร และเครื่องหมายจราจรบนพื้นทาง ให้อยู่ในสภาพดี เห็นได้ชัดเจน ไม่ลบลบเลือน เป็นประจำทุกเดือน

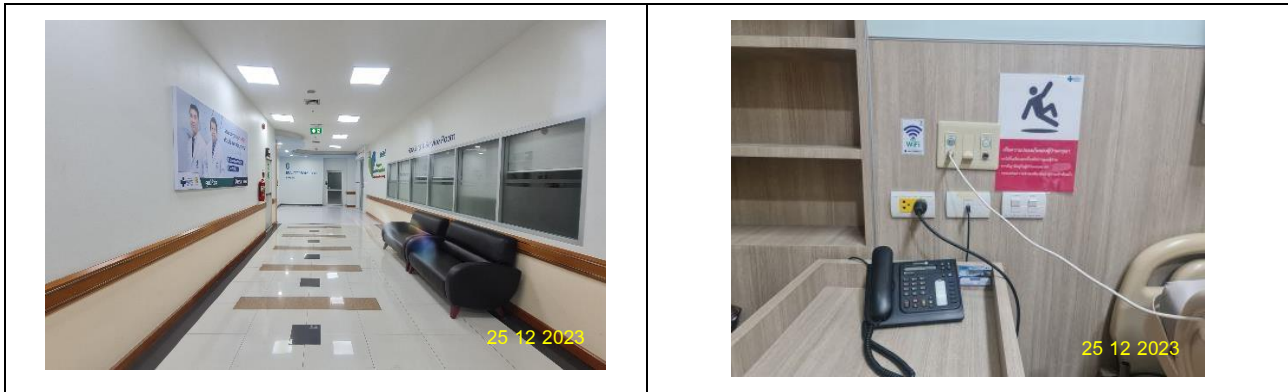
โครงการจัดให้มีเจ้าหน้าที่ตรวจสอบการทำงานของไฟฟ้าส่องสว่าง อุปกรณ์และสายไฟฟ้า รวมถึงการทำความสะอาดอุปกรณ์ไฟฟ้าให้อยู่ในสภาพดีอยู่เสมอ

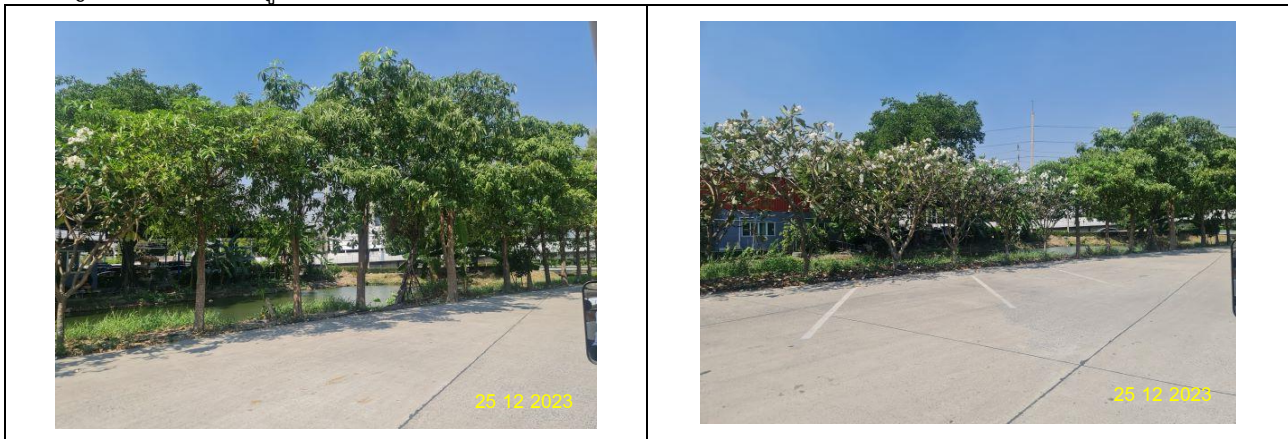
โครงการจัดให้มีเจ้าหน้าที่ดูแล บำรุงรักษาต้นไม้บริเวณที่มีการจัดภูมิทัศน์ตลอดแนวลำบึงกระเทียมให้เจริญเติบโต สวยงามอยู่เสมอ

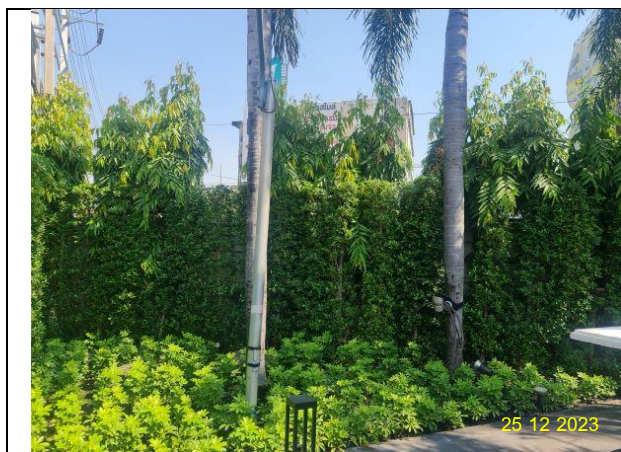
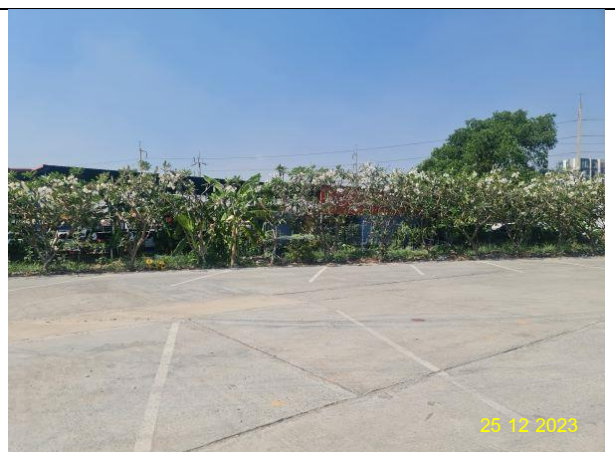
โครงการจัดให้มีเจ้าหน้าที่ดูแล บำรุงรักษาต้นไม้ในพื้นที่สีเขียวของโครงการให้เจริญเติบโต เป็นประจำทุกวัน รวมทั้งให้มีเจ้าหน้าที่ตัดแต่งกิ่งไม้ให้สวยงาม ไม่รกรุงรังอยู่เสมอ
