### บทที่ 3

ผลการติดตามตรวจสอบผลกระทบสิ่งแวดล้อม

การติดตามตรวจสอบผลกระทบสิ่งแวดล้อม โครงการโรงพยาบาลสินแพทย์ เทพารักษ์ ระยะดำเนินการระหว่างเดือนกรกฎาคม - ธันวาคม 2566 ตามที่ได้กำหนดไว้ในรายงานการวิเคราะห์ผลกระทบสิ่งแวดล้อม ที่ได้รับความเห็นชอบประกอบด้วย

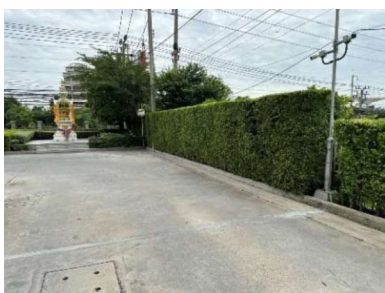
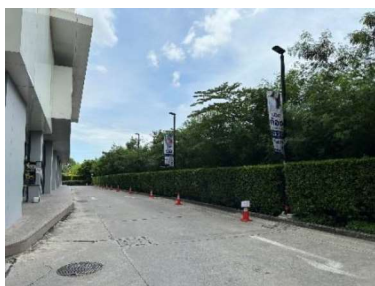
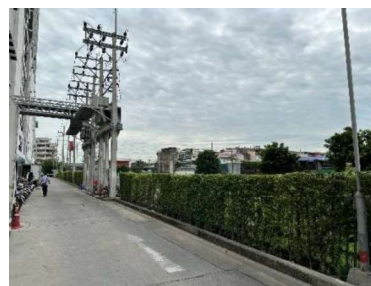
##### 2.1) การตรวจสอบต้นไม้และพืชคลุมดินที่ปลูกภายในพื้นที่โครงการ

โครงการจัดให้มีเจ้าหน้าที่ดูแลต้นไม้ที่ปลูกในพื้นที่โครงการให้ให้เจริญเติบโตงอกงามอยู่เสมอ

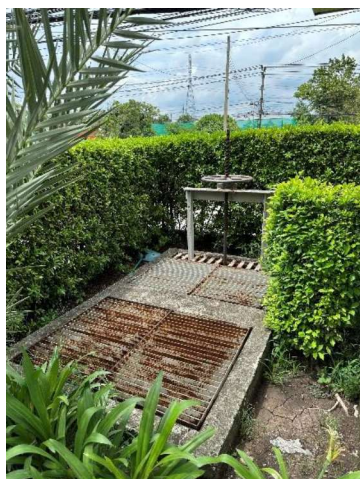
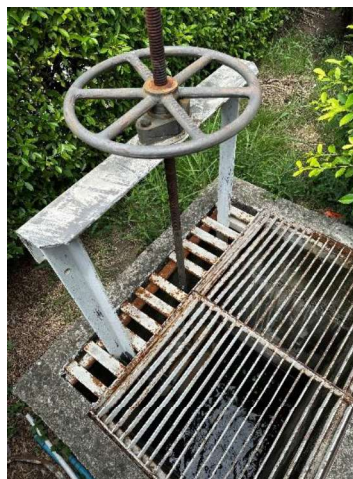
โครงการจัดเจ้าหน้าที่ตรวจสอบ ทำความสะอาด ขุดลอกท่อระบายน้ำ บ่อพักน้ำที่อยู่ภายในโครงการ ไม่ให้มีขยะ ตะกอนอุดตัน เป็นประจำทุกเดือน ซึ่งท่อระบายน้ำ บ่อพักน้ำอยู่ในสภาพสะอาด ไม่มีการอุดตัน

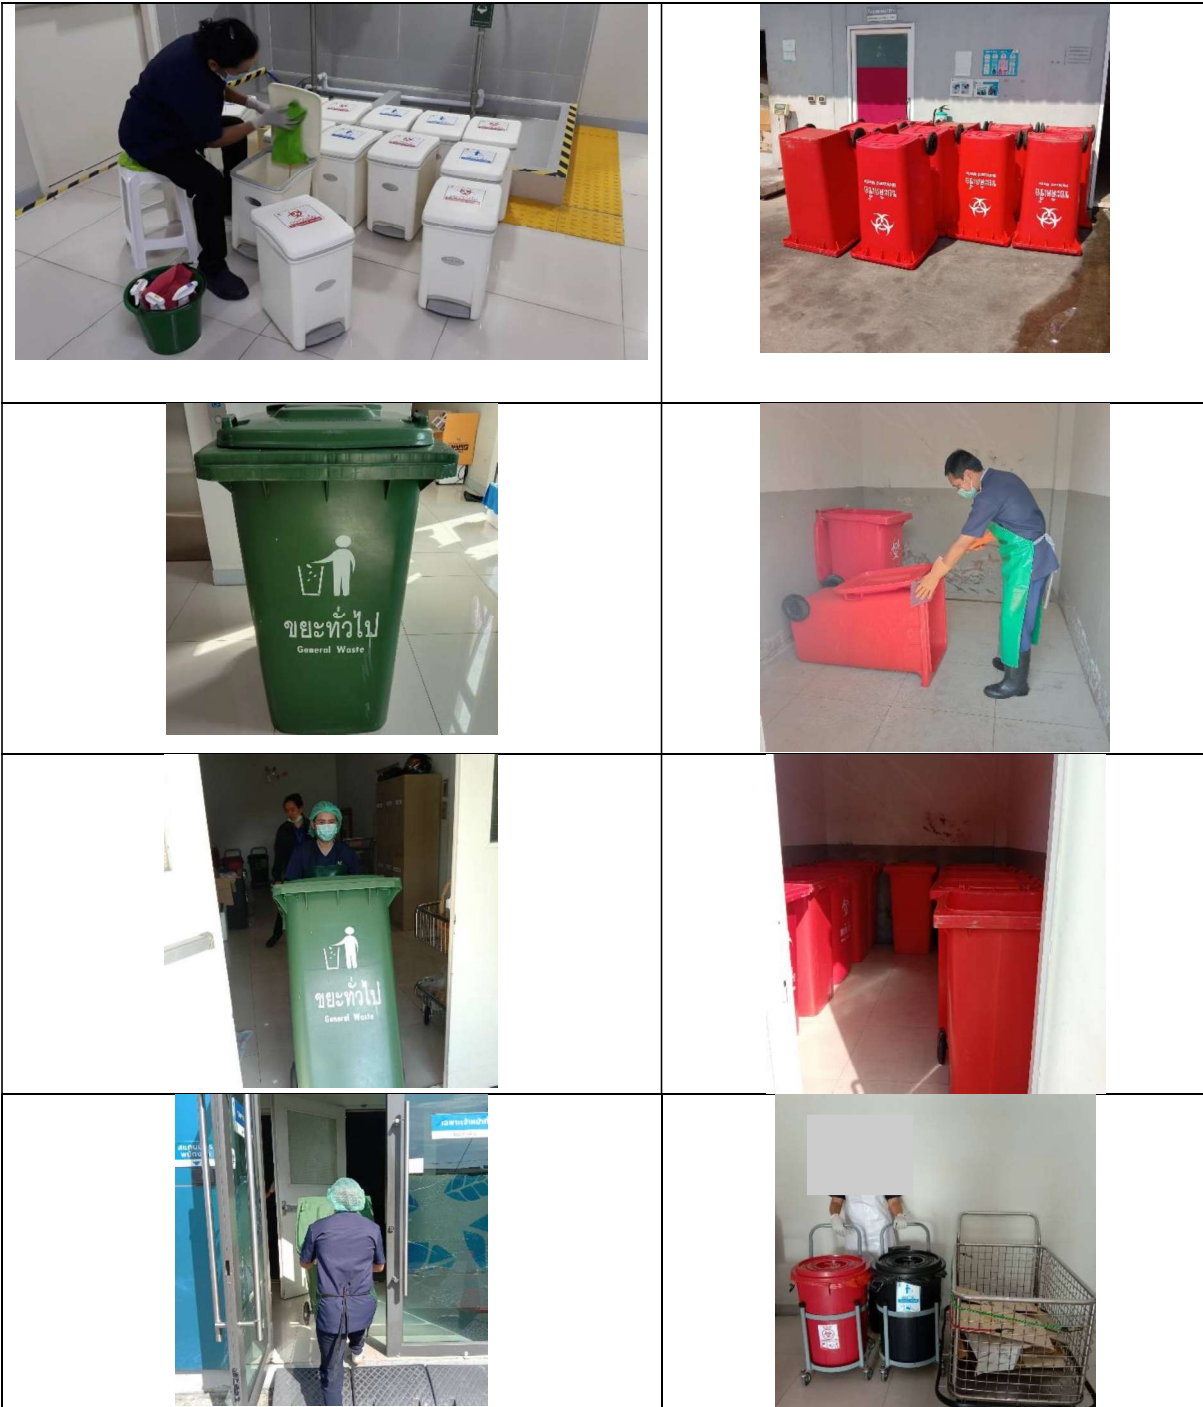
- โครงการจัดให้มีเจ้าหน้าที่คอยตรวจสอบถังรองรับมูลฝอยแต่ละประเภทให้มีสภาพดี ไม่ชำรุด ไม่มีรอยแตก รั่วซึม และไม่มีขยะล้นถัง
- มีการตรวจสอบไม่ให้มีมูลฝอยตกค้างในห้องพักมูลฝอยรวมทุกวัน
- มีการตรวจสอบความสะอาดบริเวณจุดวางถังรองรับมูลฝอยประจำชั้น/แผนกต่าง ๆ และห้องพักมูลฝอยรวมของโครงการให้สะอาด เรียบร้อยอยู่เสมอ

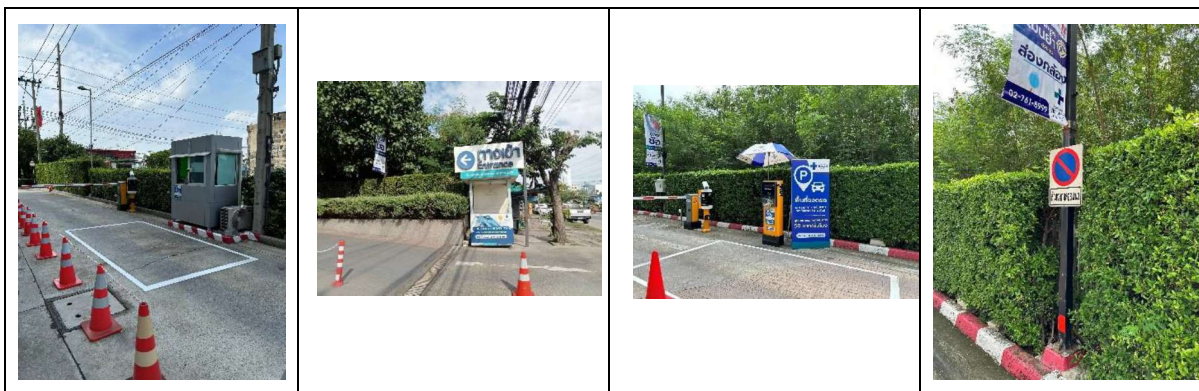
โครงการจัดให้มีเจ้าหน้าที่ตรวจสอบการทำงานของไฟฟ้าส่องสว่าง รวมทั้งความเรียบร้อยของป้ายสัญญาณจราจร และเครื่องหมายจราจรบนพื้นทาง ให้อยู่ในสภาพดี เห็นได้ชัดเจน ไม่ลบลือน เป็นประจำทุกเดือน

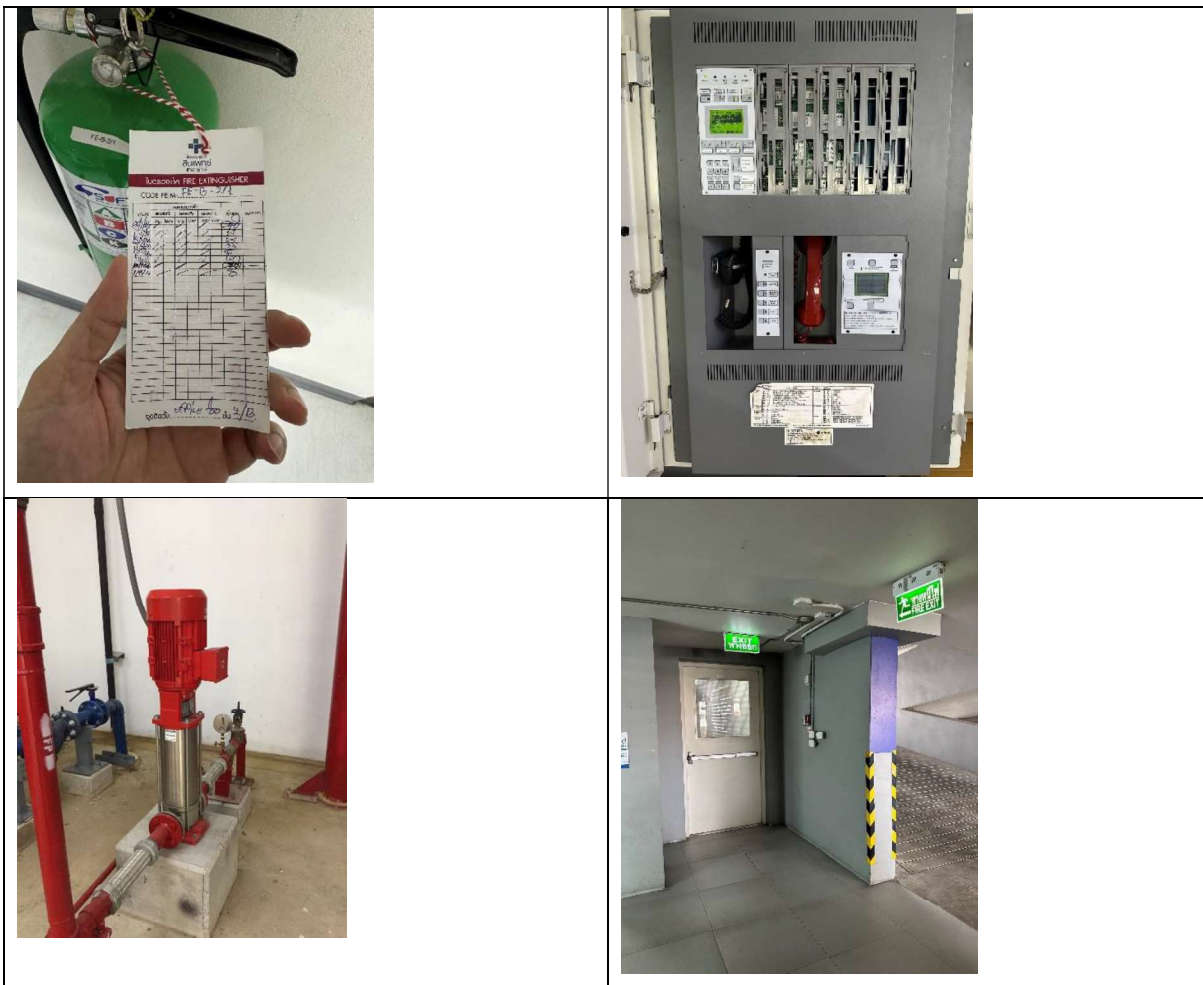
โครงการจัดให้มีการตรวจสอบอุปกรณ์ระบบป้องกันอัคคีภัย ระบบสัญญาณเตือนอัคคีภัย ให้มีสภาพพร้อมใช้งาน รวมทั้งตรวจสอบอุปกรณ์ที่ใช้แบบเตอรืสำรอง เป็นประจำทุก 1 เดือน รวมทั้งได้จัดให้มีการฝึกซ้อมดับเพลิงร่วมกับงานป้องกันและบรรเทาสาธารณภัย อบต.เทพารักษ์เมื่อวันที่ 14 ธันวาคม 2566 (รายงานผลการฝึกซ้อม แสดงในเอกสารแนบ 6)
