บทที่ 2 การตรวจสอบผลการปฏิบัติตามมาตรการป้องกันและแก้ไขผลกระทบสิ่งแวดล้อม

2.1 ผลการปฏิบัติตามมาตรการป้องกันและแก้ไขผลกระทบสิ่งแวดล้อม

ตารางที่ 2.1 ผลการตรวจสอบการปฏิบัติตามมาตรการป้องกันและแก้ไขผลกระทบสิ่งแวดล้อมทั่วไป

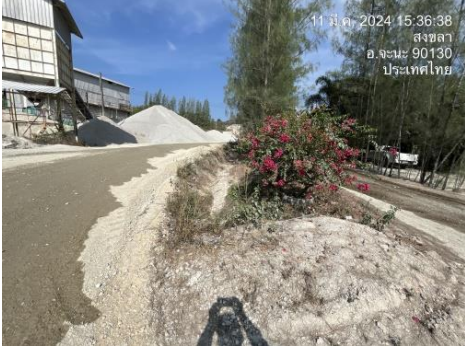
<p>11 Mar BE 2567 at 16:09:51</p> <p>รูป A หน้าเหมืองปัจจุบันที่เป็นชั้นบันไดและเส้นทางลำเลียง</p>	  <p>11 มี.ค. 2567 16:20:27 สงขลา อ.จะนะ 90130 ประเทศไทย</p> <p>รูป B หน้าเหมืองปัจจุบัน</p>
  <p>11 มี.ค. 2567 16:12:12 สงขลา อ.จะนะ ประเทศไทย ท่าหินไคร้</p> <p>รูป C Sump ในบ่อเหมือง</p>	  <p>11 มี.ค. 2024 15:32:46 สงขลา อ.จะนะ 90130 ประเทศไทย</p> <p>รูป D บ่อดักตะกอน "บ"</p>

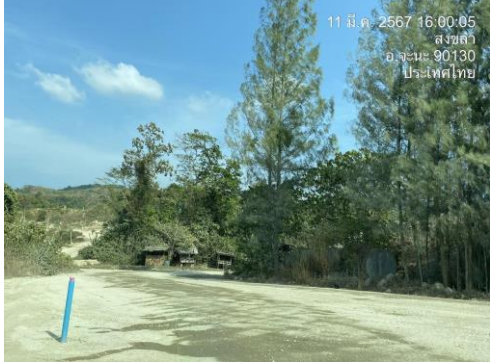
<p>11 มี.ค. 2024 15:36:38 สงขลา อ.จะนะ 90130 ประเทศไทย</p> <p>รูป E คุระบายน้ำบริเวณโรงแต่งแร่</p>

1.5 อุทกวิทยาและคุณภาพน้ำ	3. ดำเนินการขุดระบายน้ำขนาดท้องร่องกว้าง 1 เมตร ลึก 1 เมตร เพื่อชะลอความเร็วของน้ำ ตามแนวนอนภายในเขตเหมืองแร่ และจะปรับพื้นที่หน้าเหมืองให้มีความลาดเอียงไปทางทิศตะวันตกหรือทิศตะวันออกเฉียงเหนือ เพื่อให้ให้น้ำฝนไหลผ่าน และบังคับการไหลของน้ำฝนผ่านระบายน้ำตามแนวนอนภายในเหมืองให้ลง SUMP มีพื้นที่ 1.6 ไร่ ในเขตคำขอประทานบัตรที่ 2/2557 และขุมน้ำมีพื้นที่ 3.9 ไร่ ในเขตคำขอประทานบัตรที่ 3/2557	ทางโครงการได้จัดทำแนวเขตพื้นที่โครงการอย่างชัดเจนพร้อมทั้งได้จัดทำคูระบายน้ำตลอดโครงการ		รูป E คูระบายน้ำบริเวณโรงแต่งแร่

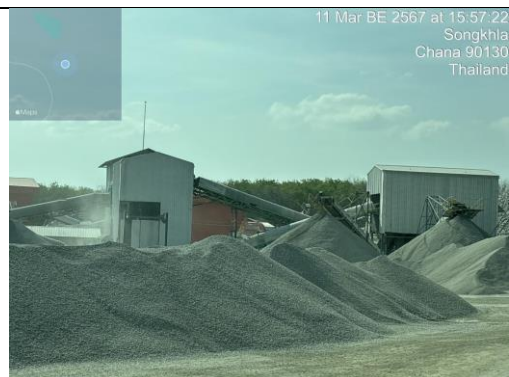
รูป I การปิดคลุมปากไม่แรกและรถบรรทุกหิน

4. ให้รถบรรทุกแร่ของโครงการติดป้ายแสดงชื่อโครงการ และหมายเลขโทรศัพท์ ที่สามารถมองเห็นได้ชัดเจน เพื่อเป็นช่องทางในการรับข้อร้องเรียนจากผู้ใช้นั้นร่วมกับโครงการ	ได้ให้รถบรรทุกแร่ของโครงการติดป้ายแสดงชื่อโครงการ และหมายเลขโทรศัพท์ ที่สามารถมองเห็นได้ชัดเจน		รูป I การปิดคลุมปากไม่แรกและรถบรรทุกหิน

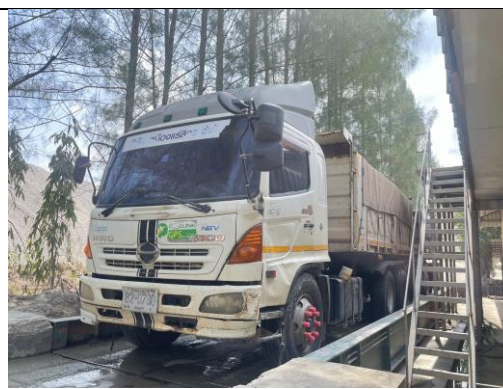
รูป K ถนนภายในโครงการ

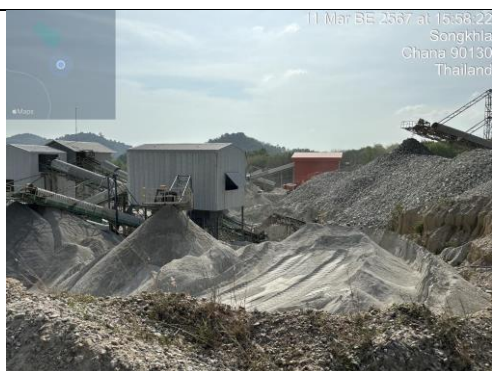
รูป O จัดทำป้ายแสดงขอบเขตพื้นที่โครงการ

7. จัดทำป้ายแสดงขอบเขตพื้นที่โครงการและขอบเขตการทำเหมือง บริเวณโครงการเพื่อให้ง่ายต่อการตรวจสอบพื้นที่และการปฏิบัติงานบริเวณโครงการ พร้อมทั้งจัดทำป้ายแสดงข้อมูลเกี่ยวกับโครงการ ได้แก่ หมายเลขประทานบัตร	ได้จัดทำป้ายแสดงขอบเขตพื้นที่โครงการและขอบเขตการทำเหมือง บริเวณโครงการอย่างชัดเจน		รูป O จัดทำป้ายแสดงขอบเขตพื้นที่โครงการ

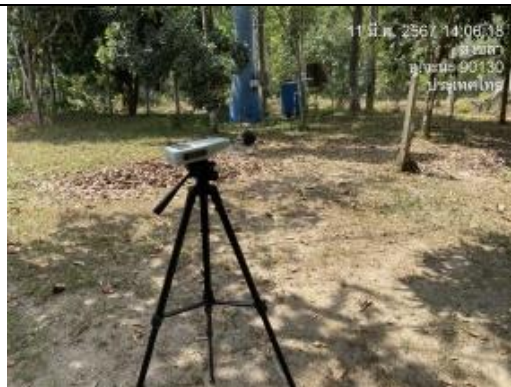
รูป AP ตรวจวัดปริมาณฝุ่นละอองรวม (TSP) และปริมาณ ฝุ่นละอองขนาดเล็กไม่เกิน 10 ไมครอน (PM10) จำนวน 2 สถานี

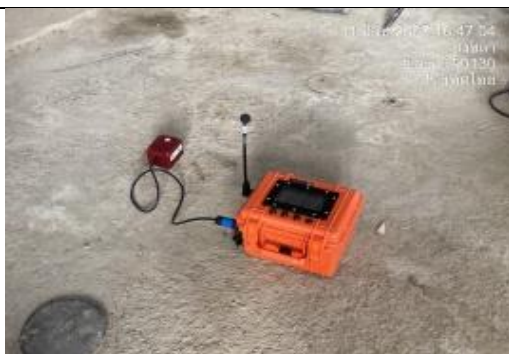
รูป AQ ระดับเสียงเฉลี่ย (Leq) ในรอบ 24 ชั่วโมง และ ระดับเสียงสูงสุด (Lmax) จำนวน 2 สถานี
