บทที่ 1

บทนำ

ชื่อโครงการ	โครงการเหมืองแร่หินอุตสาหกรรมชนิดหินบะซอลต์ เพื่ออุตสาหกรรมก่อสร้าง
เจ้าของโครงการ	นายชัยวัฒน์ วงศ์อารีย์สันติ
สถานที่ตั้งโครงการ	หมู่ที่ 15 ตำบลนาบัว อำเภอเมืองสุรินทร์ จังหวัดสุรินทร์
ขนาดที่ตั้งโครงการ	เนื้อที่ 87-1-0 ไร่
โครงการผ่านการพิจารณาของ คณะกรรมการผู้ชำนาญการ	เมื่อวันที่ 24 ตุลาคม 2560
โครงการผ่านการพิจารณาให้ เปลี่ยนแปลงรายละเอียดโครงการ	เมื่อวันที่ 23 มกราคม 2561
โครงการได้รับอนุญาต	ตั้งแต่วันที่ 22 เมษายน 2562 ถึงวันที่ 21 เมษายน 2575 รวมอายุประทานบัตร 13 ปี
ได้รับอนุญาตประทานบัตรเลขที่	33639/16347

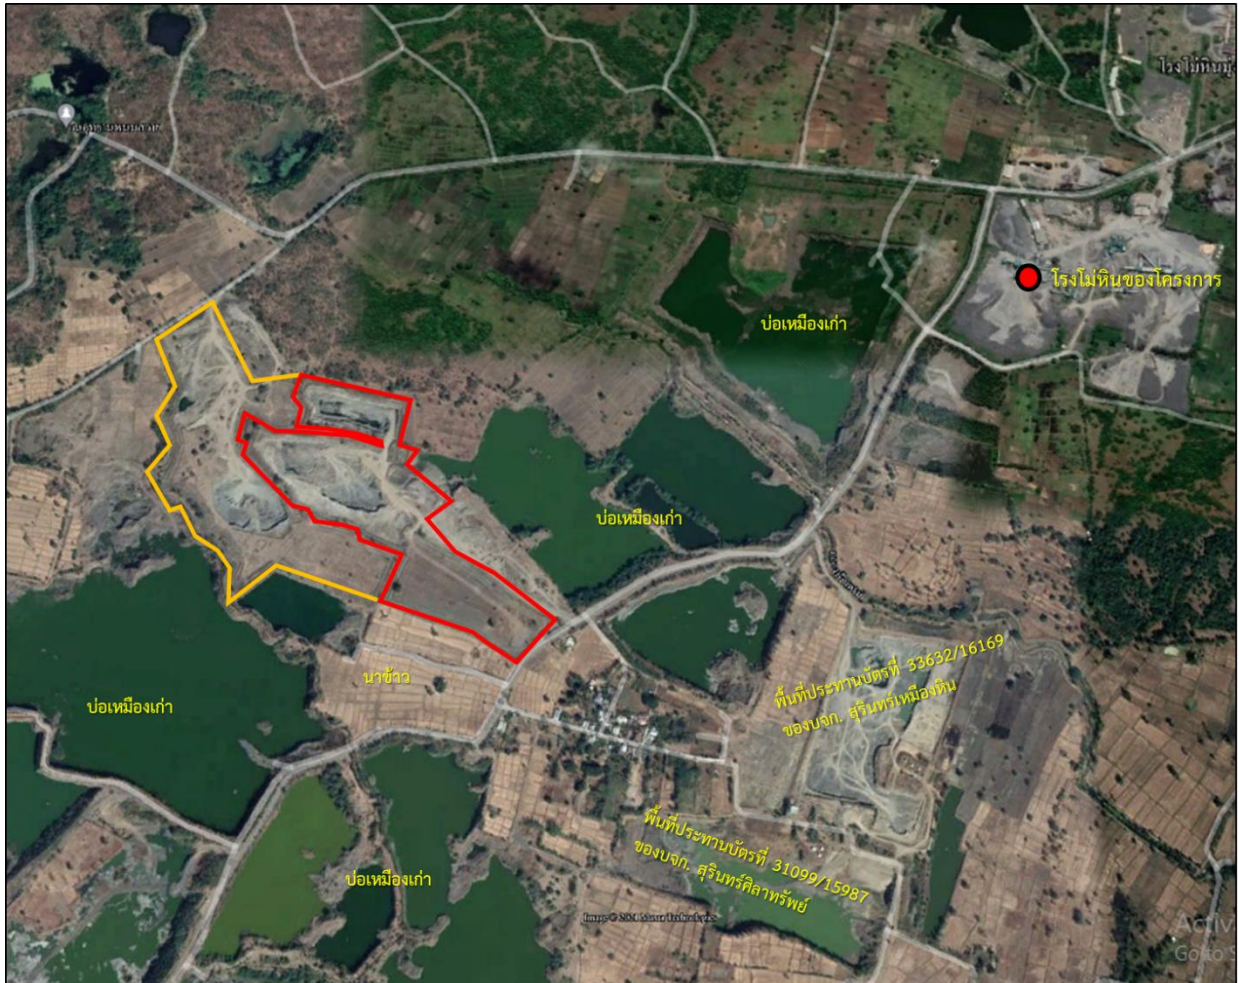
รูปที่ 1-2 แสดงลักษณะภูมิประเทศบริเวณพื้นที่โครงการและใกล้เคียง

ลักษณะภูมิประเทศของพื้นที่โครงการตั้งอยู่บนที่ราบ มีความสูงจากระดับน้ำทะเลปานกลางประมาณ 180 เมตร สภาพพื้นที่เป็นพื้นที่เกษตรกรรม มีการใช้ประโยชน์ในการทำนาข้าว และพื้นที่เหมืองแร่หินอุตสาหกรรมบางส่วนดังรูปที่ 1-2 ซึ่งมีอาณาเขตติดต่อพื้นที่ข้างเคียงโดยรอบ ดังนี้

ทิศเหนือ	ติดต่อกับ	พื้นที่รกร้างว่างเปล่า
ทิศใต้	ติดต่อกับ	พื้นที่นาข้าว และทางสาธารณประโยชน์ เส้นทางบ้านโคกกรวด-บ้านตะแบก
ทิศตะวันออก	ติดต่อกับ	เขตที่ดินกรรมสิทธิ์ของบุคคลอื่น ซึ่งปัจจุบันเป็นพื้นที่นาข้าวและบ่อเหมืองเก่า
ทิศตะวันตก	ติดต่อกับ	พื้นที่คำขอประทานบัตรที่ 2/2559 ของห้างหุ้นส่วนจำกัด โรงโม่บดหินมุงเจริญ

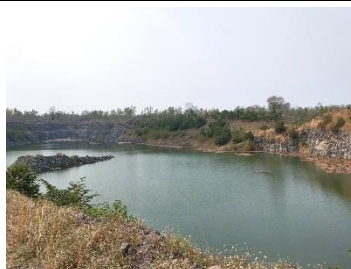
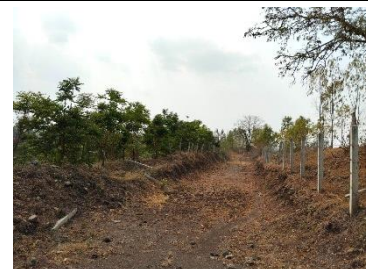
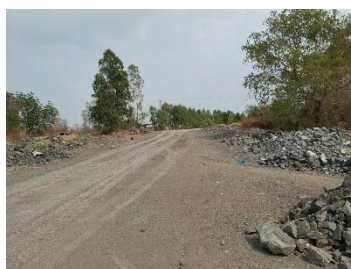
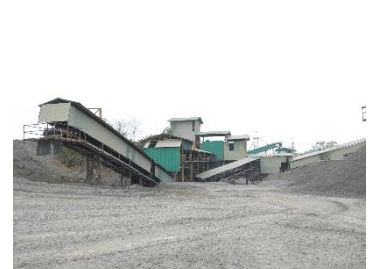
พื้นที่หน้าเหมืองปัจจุบัน

พื้นที่เว้นการทำเหมืองในระยะ 10 เมตร

ถนนภายในพื้นที่โครงการ

โรงโม่หินของโครงการ
