# บทที่ 1

## บทนำ

ชื่อโครงการ	โครงการเหมืองแร่หินอุตสาหกรรมชนิดหินปูน เพื่ออุตสาหกรรมก่อสร้าง
เจ้าของโครงการ	นายคณกฤษฎา จำปาศักดิ์
สถานที่ตั้งโครงการ	หมู่ที่ 8 ตำบลทุ่งหลวง อำเภอปากท่อ จังหวัดราชบุรี
ขนาดที่ตั้งโครงการ	เนื้อที่ 40-3-83 ไร่
โครงการผ่านการพิจารณาของคณะกรรมการผู้ชำนาญการ	เมื่อวันที่ 4 ธันวาคม 2561
โครงการได้รับอนุญาตประทานบัตร	ตั้งแต่วันที่ 5 สิงหาคม 2562 จนถึงวันที่ 4 สิงหาคม 2572 รวมอายุประทานบัตร 10 ปี
ได้รับอนุญาตประทานบัตรเลขที่	21130/16378

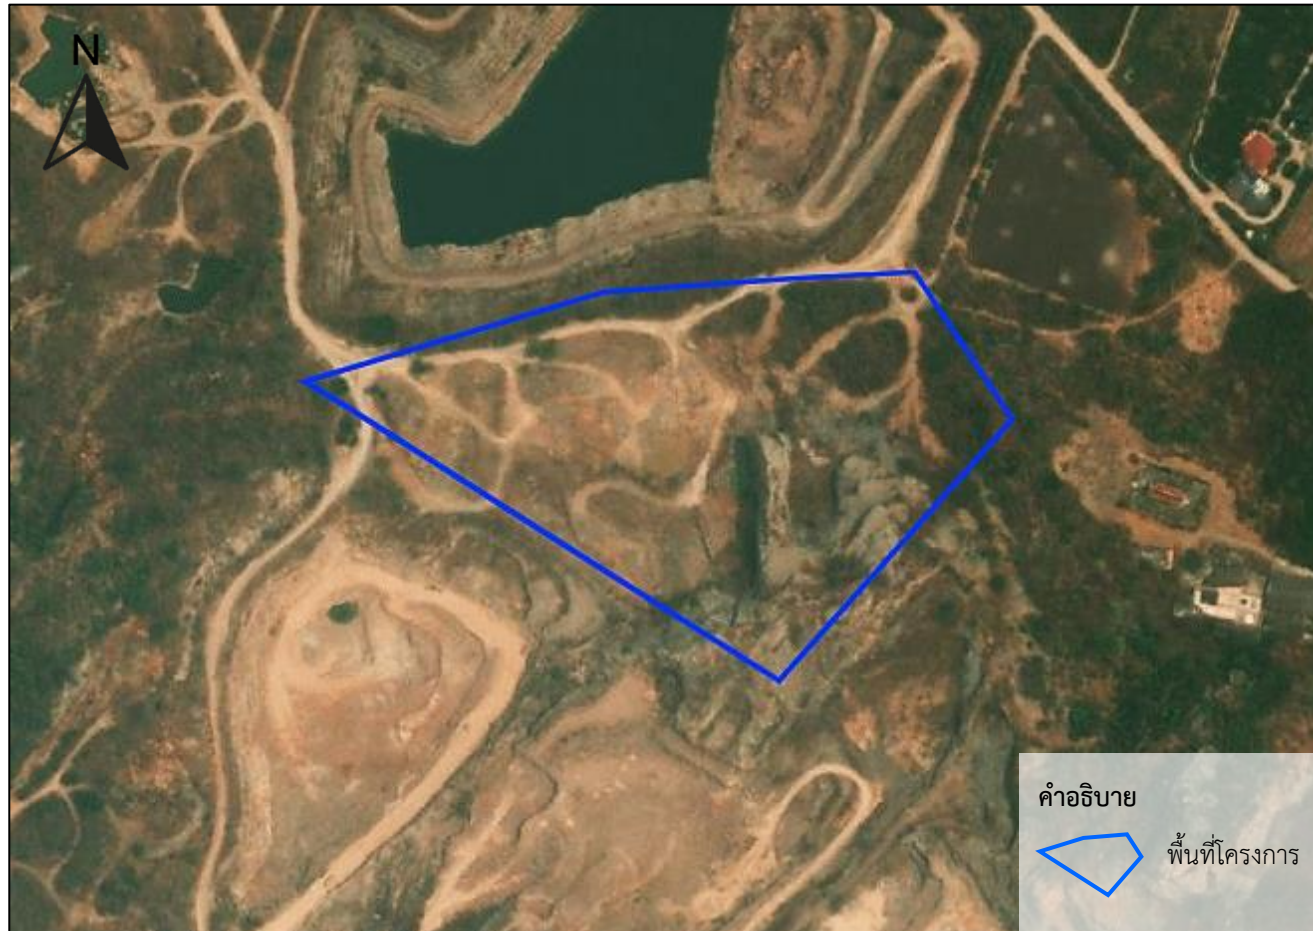
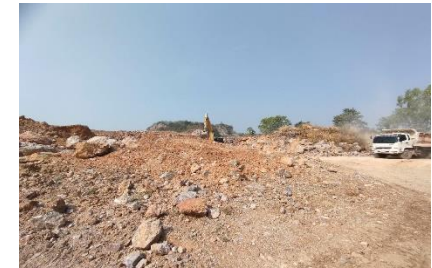
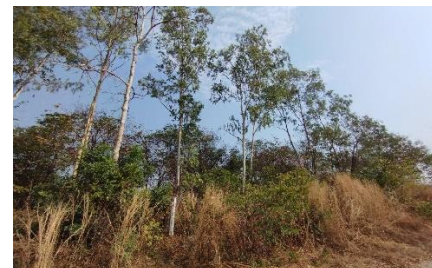
## รูปที่ 1-2 ลักษณะภูมิประเทศบริเวณพื้นที่โครงการ

สภาพพื้นที่บริเวณพื้นที่โครงการมีลักษณะภูมิประเทศเป็นภูเขาและไหล่เขา ซึ่งเป็นส่วน ตอนปลายทางด้านทิศเหนือของกลุ่มภูเขาอ่างหิน มีระดับความสูงประมาณ 36-119 เมตร จากระดับน้ำทะเลปานกลาง พื้นที่ในส่วนที่สูงที่สุดอยู่บริเวณด้านทิศใต้ มีระดับความสูงประมาณ 119 เมตร จากระดับน้ำทะเลปานกลาง ซึ่งเป็นส่วนยอดของภูเขา และพื้นที่ที่มีระดับต่ำที่สุดอยู่บริเวณขอบเขตพื้นที่ทางด้านทิศ ตะวันตกเฉียงใต้มีระดับความสูงประมาณ 36 เมตร จากระดับน้ำทะเลปานกลาง และเนื่องจากพื้นที่ โครงการทับซ้อนกับประทานบัตรที่ 20976/14541 ของนายภูมิรัตน์ นิติกัญญา ที่สิ้นอายุประทานบัตร เมื่อวันที่ 18 มีนาคม 2554 สภาพพื้นที่โดยทั่วไปจึงมีร่องรอยการเปิดใช้พื้นที่ทำเหมืองและกิจกรรมที่ เกี่ยวข้องเกือบเต็มทั้งแปลง โดยในบริเวณตอนกลางของพื้นที่มีสภาพเป็นบ่อขุมเหมืองเก่า เนื้อที่ ประมาณ 5 ไร่ สภาพพื้นที่ในบริเวณอื่นๆ มีลักษณะเป็นที่รกร้างและป่าเสื่อมโทรม ซึ่งส่วนใหญ่เป็น ต้นกระถิน และพืชล้มลุกต่างๆ ที่ขึ้นทดแทนตามธรรมชาติ ดังรูปที่ 1-2

พื้นที่หน้าเหมืองปัจจุบัน

เส้นทางเข้าสู่พื้นที่ประทานบัตร

แนวเวนพื้นที่ทำเหมือง

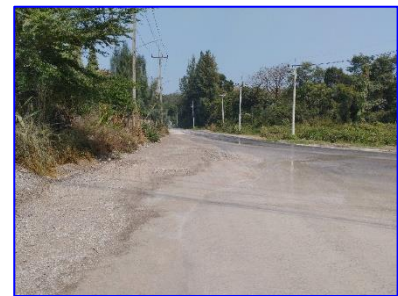
รูปที่ 1-3 แสดงโครงข่ายคมนาคมเข้าสู่พื้นที่โครงการ

การคมนาคมเพื่อเดินทางเข้าสู่พื้นที่โครงการโดยทางรถยนต์ สามารถเข้าได้ 2 เส้นทาง ดังต่อไปนี้ (รูปที่ 1-3)

**เส้นทางที่ 1** เดินทางไปตามทางหลวงหมายเลข 3208 ไปจนถึงหลักกิโลเมตรที่ 8+700 เมตร แล้วเลี้ยวซ้ายเข้าถนนลาดยางสายบ้านห้วยไผ่-บ้านเขาถ้ำกฤษ ประมาณ 3.4 กิโลเมตร ข้ามสะพานแล้วไปตามถนนลาดยางส่วนบุคคลของกลุ่มโรงโม่หินประมาณ 0.2 กิโลเมตร ให้เลี้ยวซ้ายไปตามเส้นทางถนนลูกรัง ประมาณ 1.0 กิโลเมตร จะถึงพื้นที่โครงการ

**เส้นทางที่ 2** เดินทางไปตามทางหลวงหมายเลข 3337 ไปจนถึงทางแยกบริเวณวัดทุ่งหลวง แล้วเลี้ยวขวาเข้าถนนลาดยางสายบ้านหนองข่อย-บ้านหนองรีน ประมาณ 2.5 กิโลเมตร แล้วเลี้ยวขวาไปตามถนนลาดยางส่วนบุคคลของกลุ่มโรงโม่หินประมาณ 3.0 กิโลเมตร ให้เลี้ยวขวาไปตามเส้นทางถนนลูกรังอีกประมาณ 1.0 กิโลเมตร จะถึงพื้นที่โครงการ

ถนนลาดยางส่วนบุคคลของกลุ่มโรงโม่
