รายงานผลการปฏิบัติตาม  
มาตรการป้องกันและแก้ไขผลกระทบสิ่งแวดล้อม  
ตามที่กรมอุตสาหกรรมพื้นฐานและการเหมืองแร่กำหนด

โครงการเหมืองแร่หินอุตสาหกรรมชนิดหินปูน เพื่ออุตสาหกรรมก่อสร้าง

สำหรับประทานบัตรที่ 32728/15729

ของ บริษัท บำรุงเทพการศิลา จำกัด

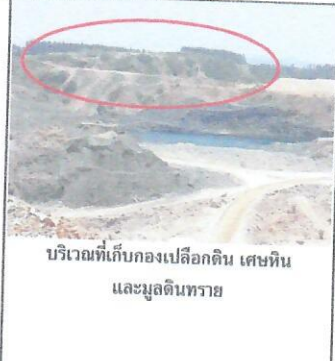
5. ให้จัดเตรียมพื้นที่เก็บกองเปลือกดิน เศษหิน และมูลดินทราย เนื้อที่ไม่น้อยกว่า 11 ไร่ และสร้างคันกั้นดิน ขนาดฐานกว้าง 2 เมตร ความสูง 0.75 เมตร สันบนกว้าง 1 เมตร ร่วมกับคูระบายน้ำ ขนาดความกว้าง 2 เมตร ความลึก 1.5 เมตร ท้องร่องกว้าง 1 เมตร เพื่อรองรับและเบี่ยงเบนน้ำฝนชะล้างผ่านพื้นที่กองเปลือกดิน เศษหินและมูลดินทราย และพื้นที่โครงการให้ไหลลงสู่บ่อดักตะกอน พร้อมทั้งปลูกพืชคลุมดินและต้นไม้ท้องถิ่นหรือไม้โตเร็วบนคันกั้นดิน	ปฏิบัติ

<p>บริเวณที่เก็บกองเปลือกดิน เศษหิน และมูลดินทราย</p>

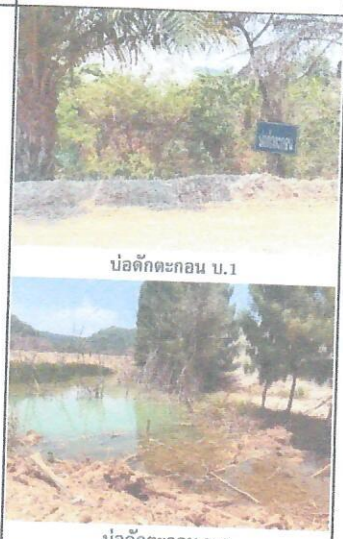
6. ให้ดำเนินการขุดบ่อดักตะกอนจำนวน 3 บ่อ บ่อ 1 และ 2 อยู่ทางทิศตะวันออกของพื้นที่กองเก็บเปลือกดิน เศษหินและมูลดินทราย ขนาด 25X25X4 เมตร หรือมีความจุบ่อละไม่น้อยกว่า 2,500 ลูกบาศก์เมตร และบ่อ 3 อยู่ทางทิศตะวันออกของพื้นที่หน้าเหมืองในเขตคำขอต่ออายุประทานบัตรที่ 4/2556 ขนาด 50X50X4 เมตร หรือมีความจุไม่น้อยกว่า 12,500 ลูกบาศก์เมตร และให้ทำการขุดลอกตะกอนสะสมออกจากบ่อดักตะกอนและคูระบายน้ำอย่างน้อยปีละ 1 ครั้ง เพื่อคงสภาพระดับความลึกของบ่อและรองรับปริมาณน้ำฝนชะล้างได้อย่างมีประสิทธิภาพ	ปฏิบัติ

<p>บ่อดักตะกอน บ.1</p> <p>บ่อดักตะกอน บ.2</p>
