**มาตรการป้องกันและแก้ไขผลกระทบสิ่งแวดล้อม
และมาตรการติดตามตรวจสอบคุณภาพสิ่งแวดล้อม**

โครงการทำเหมืองแร่หินอุตสาหกรรมชนิดหินปูน

คำขอประทานบัตรที่ 2/2550

บริษัท กาจนาศิลาภัณฑ์ จำกัด

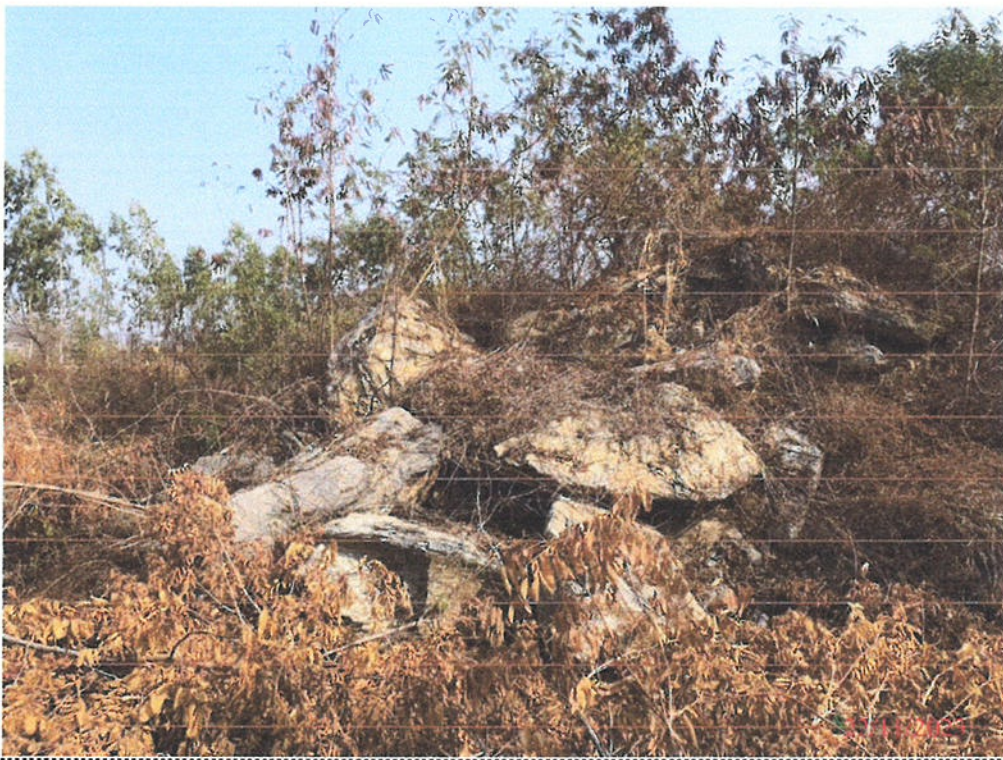
ภาพที่ 3 : กองเก็บเปลือกดินและเศษหินชั่วคราว

วิธีดำเนินการ สำหรับเปลือกดินและเศษหินในบริเวณพื้นที่โครงการมีปริมาณน้อยมาก ซึ่งเปลือกดินและเศษหินดังกล่าวสามารถนำไปใช้ในการปรับพื้นที่และเส้นทางภายในโครงการ อีกทั้งเศษหินที่เหลือจากการนำไปปรับสภาพพื้นที่ยังสามารถนำไปใช้เป็นหินคลุกเพื่อการก่อสร้างได้ทั้งหมด ดังนั้น จึงไม่มีเศษดินและเศษหินเหลือจากการทำเหมือง โดยเศษดินและเศษหินที่ได้จากการทำเหมืองที่ยังไม่นำไปใช้ประโยชน์ทางโครงการได้จัดพื้นที่สำหรับกองไว้ชั่วคราว บริเวณพื้นที่การทำเหมือง (ภาพที่ 3) เพื่อความสะดวกในการขนย้าย ดังนั้น จึงไม่จำเป็นต้องจัดเตรียมพื้นที่กองเปลือกดินและเศษหินสำหรับโครงการนี้

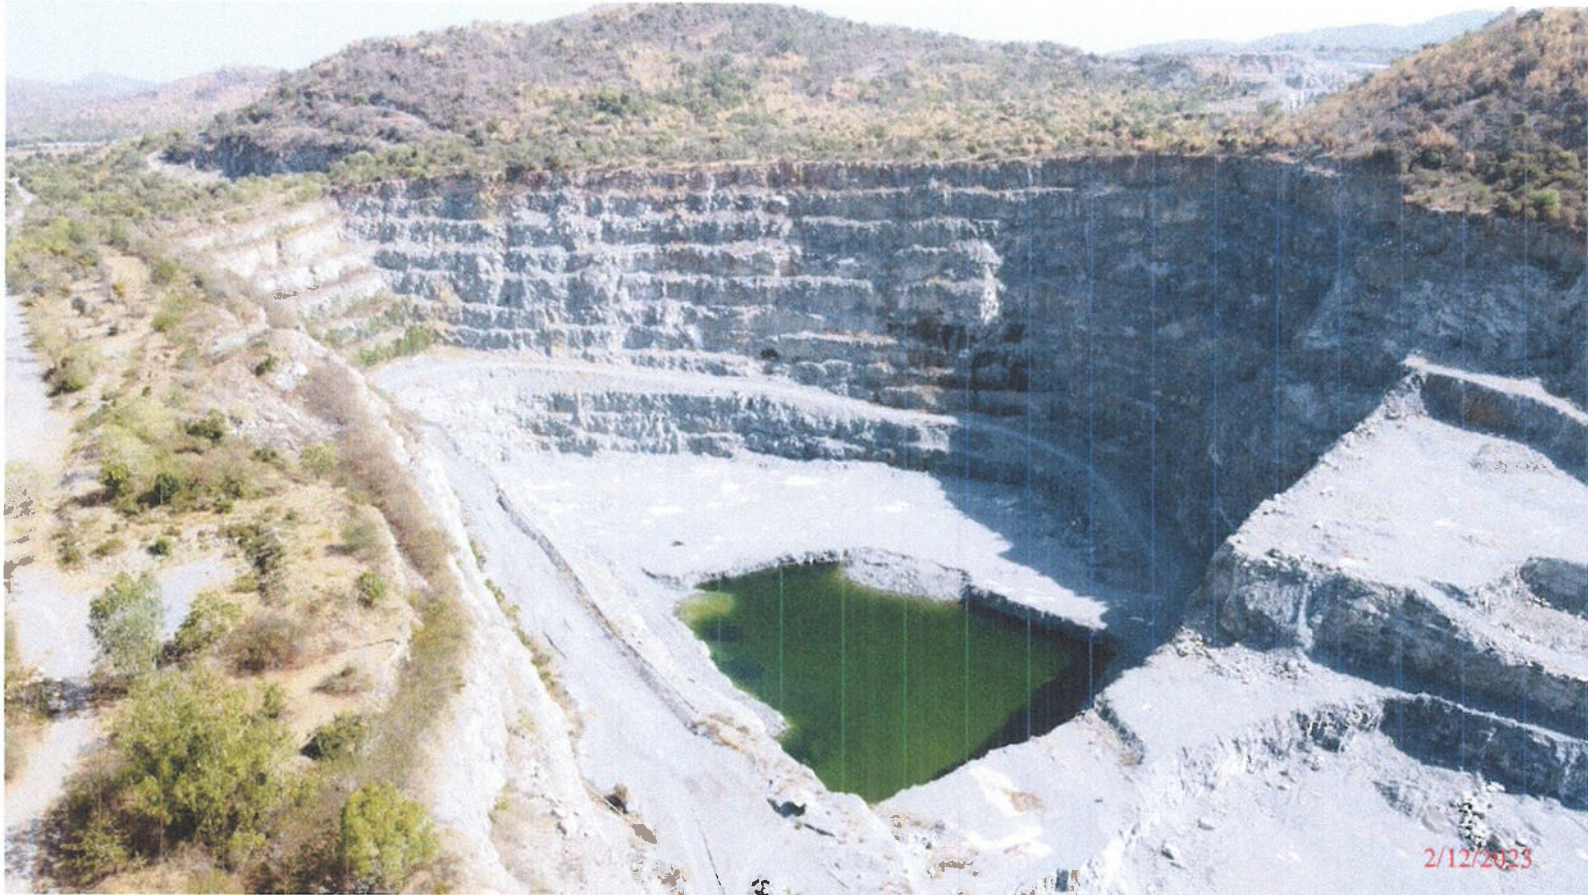
ภาพ ที่ 10 : บ่อพักน้ำดักตะกอนบริเวณที่พื้นที่ต่ำสุดของหน้าเหมืองภายในพื้นที่โครงการ

วิธีดำเนินการ เนื่องจากในการทำเหมืองโดยวิธีเหมืองหาบตามแผนผังโครงการนี้จะไม่มีกรใช้น้ำในการดำเนินการแต่อย่างใด จะใช้น้ำเพียงลดการฟุ้งกระจายของฝุ่นตามเส้นทางลำเลียงแร่บริเวณหน้าเหมืองโดยใช้รถบรรทุกทำการฉีดพรมน้ำตามบริเวณต่างๆรวมทั้งเส้นทางรถยนต์ และบริเวณที่อาจจะทำให้เกิดฝุ่นได้ภายในพื้นที่โครงการ(ภาพที่ 9) ดังนั้น จึงไม่มีการระบายน้ำที่เกิดจากการทำเหมืองสำหรับโครงการนี้แต่อย่างใด สำหรับน้ำจากธรรมชาติที่ผ่านพื้นที่ทำเหมืองจะมีการจัดทำบ่อดักน้ำดักตะกอนบริเวณที่ต่ำของหน้าเหมือง(ภาพที่ 10)เพื่อพักน้ำก่อนระบายออกนอกพื้นที่ประทานบัตร.....
