มาตรการป้องกันและแก้ไข ผลกระทบสิ่งแวดล้อมและ มาตรการติดตามตรวจสอบ คุณภาพสิ่งแวดล้อม

มาตรการป้องกันและแก้ไขผลกระทบสิ่งแวดล้อม และมาตรการติดตามตรวจสอบคุณภาพสิ่งแวดล้อม

ผลการตรวจสอบการปฏิบัติตามมาตรการป้องกันและแก้ไขผลกระทบสิ่งแวดล้อม ตามที่ระบุไว้ในหนังสือแจ้งผลการพิจารณารายงานการวิเคราะห์ผลกระทบสิ่งแวดล้อม โครงการทำเหมืองชนิดแร่ใยหิน ประทานบัตรที่ 32303/16435 ของ บริษัท ไทยผลิตภัณฑ์ยิบซัม จำกัด รับช่วงการทำเหมืองแร่ โดย บริษัท เค ไมนิ่ง จำกัด ตั้งอยู่ที่ หมู่ที่ 4 ตำบลทุ่งทอง อำเภอหนองบัว จังหวัดนครสวรรค์ ตามที่เสนอไว้ในรายงานการวิเคราะห์ผลกระทบสิ่งแวดล้อม ตามหนังสือที่ ทส 1010.2/12322 ลงวันที่ 9 กันยายน 2562 รายละเอียดดังตารางที่ 2-1 ถึงตารางที่ 2-4

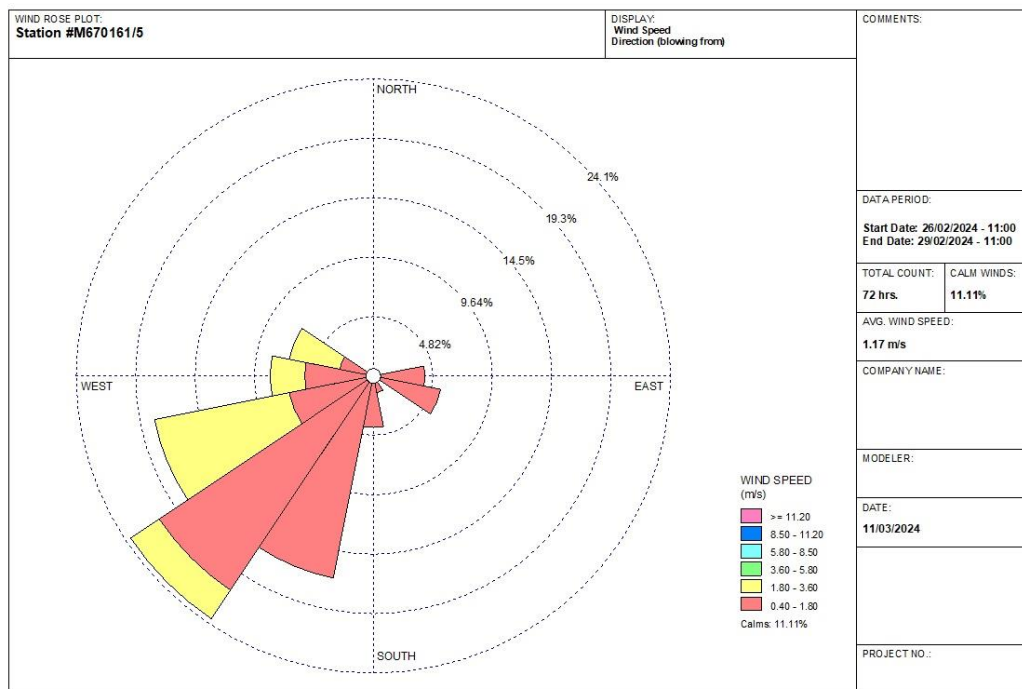
รูปที่ 2-2 ผังแสดงทิศทางและความเร็วลม

การตรวจวัดความเร็วและทิศทางลม ระหว่างวันที่ 26-29 กุมภาพันธ์ 2567 บริเวณบ้านราษฎรใกล้เคียงโครงการทางด้านทิศตะวันออก พบว่า ลมส่วนใหญ่มีทิศทางลมมาจากทิศตะวันตกเฉียงใต้ ความเร็วลมส่วนใหญ่มีค่าอยู่ระหว่าง 0.4-1.8 เมตรต่อวินาที จัดเป็นลมเบา (Light Air) ตามการแบ่งขนาดลมของโบฟอร์ต (The Beau fort Scale of Wind-ภูมิศาสตร์ กายภาพ, ทวี ทองสว่าง และคณะ, 2536) เนื่องจากลมส่วนใหญ่พัดมาจากทางทิศตะวันตกเฉียงใต้เนื่องจากความเร็วลมมีค่าต่ำ จึงอาจกล่าวได้ว่าไม่ส่งผลกระทบในเรื่องการฟุ้งกระจายของฝุ่นละอองจากกิจกรรมการทำเหมือง นอกจากนี้โครงการมีมาตรการป้องกันฝุ่นละอองอย่างเคร่งครัดต่อเนื่อง สรุปได้ดังรูปที่ 2-2 และตารางที่ 2-6 หนังสือรับรองผลการวิเคราะห์ทางห้องปฏิบัติการดังเอกสารแนบ 13 เอกสารสอบเทียบเครื่องมือดังเอกสารแนบ 14 และเอกสารอนุญาตขึ้นทะเบียนห้องปฏิบัติการวิเคราะห์ดังเอกสารแนบ 15
