สรุปมาตรการป้องกันและ แก้ไขผลกระทบสิ่งแวดล้อม และมาตรการติดตาม ตรวจสอบคุณภาพ สิ่งแวดล้อม

โครงการเหมืองแร่หินอุตสาหกรรมชนิดหินปูน เพื่ออุตสาหกรรมก่อสร้าง
ประทานบัตรที่ 28379/15646 ร่วมแผนผังโครงการทำเหมืองเดียวกันกับ
ประทานบัตรที่ 28381/15647 และประทานบัตรที่ 28380/15742
บริษัท ปูนซีเมนต์นครหลวง จำกัด (มหาชน)
ตำบลจรเข้สามพัน อำเภอลำทะเมนชัย จังหวัดสุพรรณบุรี

บทที่ 3

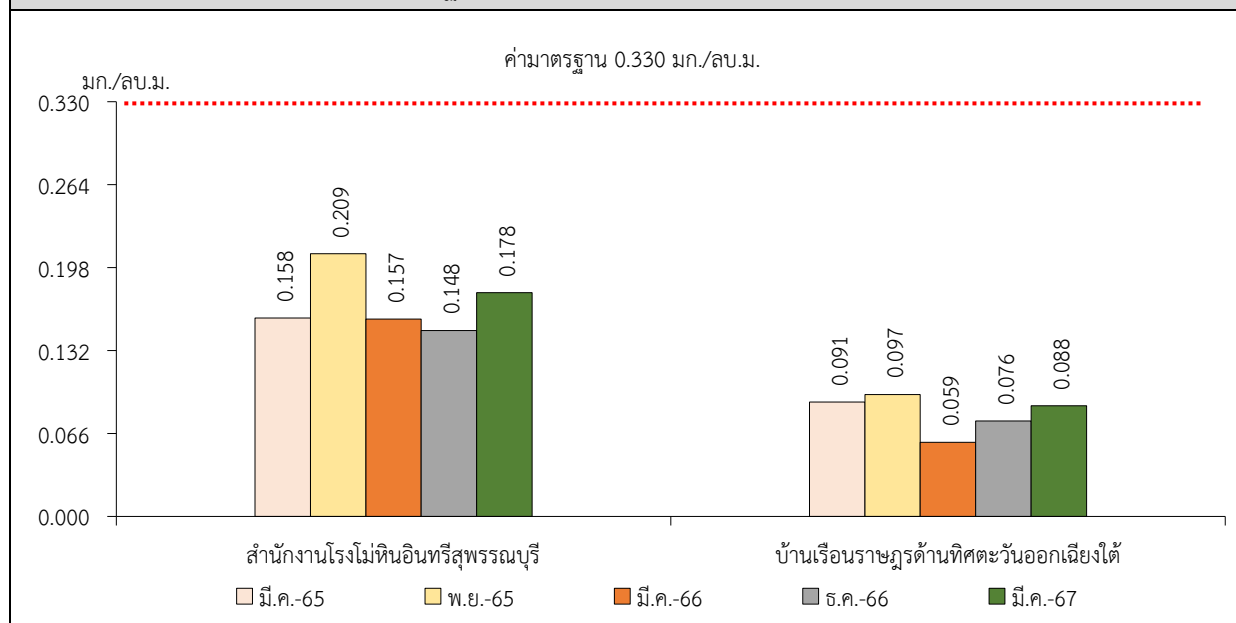
รูปที่ 3-1 กราฟแสดงผลการตรวจวัดคุณภาพอากาศในรูปปริมาณฝุ่นละอองแขวนลอยรวม (TSP)
เปรียบเทียบกับค่ามาตรฐาน

หมายเหตุ : ¹⁾ สำนักงานโรงโม่หินอินทรีสุพรรณบุรี : ตำแหน่งตั้งเครื่องตรวจวัดตั้งอยู่ในบริเวณสำนักงานโรงโม่หินของโครงการ สภาพแวดล้อม
ข้างเคียงเป็นพื้นที่ทำเหมือง และโรงโม่หิน

²⁾ บ้านเรือนราษฎรด้านทิศตะวันออกเฉียงใต้ : ตำแหน่งตั้งเครื่องตรวจวัดตั้งอยู่ในบริเวณบ้านพักคนงาน ห่างจากพื้นที่โครงการไปทางทิศ
ตะวันออกเฉียงใต้ ประมาณ 0.3 กิโลเมตร สภาพแวดล้อมข้างเคียงเป็นพื้นที่ทำเหมือง และโรงโม่หิน

จากข้อมูลผลการตรวจวัดคุณภาพอากาศในรูปปริมาณฝุ่นละอองแขวนลอยรวม (TSP) โครงการเหมืองแร่หินอุตสาหกรรมชนิดหินปูน เพื่ออุตสาหกรรมก่อสร้าง ประทานบัตรที่ 28379/15646 ร่วมแผนผังโครงการทำเหมืองเดียวกันกับประทานบัตรที่ 28381/15647 และประทานบัตรที่ 28380/15742 ของบริษัท ปูนซีเมนต์นครหลวง จำกัด (มหาชน) จำนวน 2 สถานี ได้แก่ บริเวณสำนักงานโรงโม่หินอินทรีสุพรรณบุรี และบริเวณบ้านเรือนราษฎรด้านทิศตะวันออกเฉียงใต้ ที่ผ่านมาจนถึงเดือนมีนาคม 2567 พบว่า สถานีที่มีผลการตรวจวัดปริมาณฝุ่นละอองแขวนลอยรวม (TSP) สูงสุดคือ บริเวณสำนักงานโรงโม่หินอินทรีสุพรรณบุรี มีค่าเท่ากับ 0.209 มิลลิกรัมต่อลูกบาศก์เมตร ในเดือนพฤศจิกายน 2565 เมื่อนำมาเปรียบเทียบกับค่ามาตรฐาน พบว่า ผลการตรวจวัดมีค่าอยู่ในเกณฑ์มาตรฐานตามประกาศคณะกรรมการสิ่งแวดล้อมแห่งชาติ ฉบับที่ 24 (พ.ศ. 2547) เรื่อง กำหนดมาตรฐานคุณภาพอากาศในบรรยากาศโดยทั่วไป ประกาศในราชกิจจานุเบกษา เล่ม 121 ตอนพิเศษ 104 ง ประกาศ ณ วันที่ 9 สิงหาคม พ.ศ. 2547 ที่กำหนดปริมาณฝุ่นละอองแขวนลอยรวม (TSP) ไว้ไม่เกิน 0.330 มิลลิกรัมต่อลูกบาศก์เมตร สรุปผลการตรวจวัดดังตารางที่ 3-1 และรูปที่ 3-1

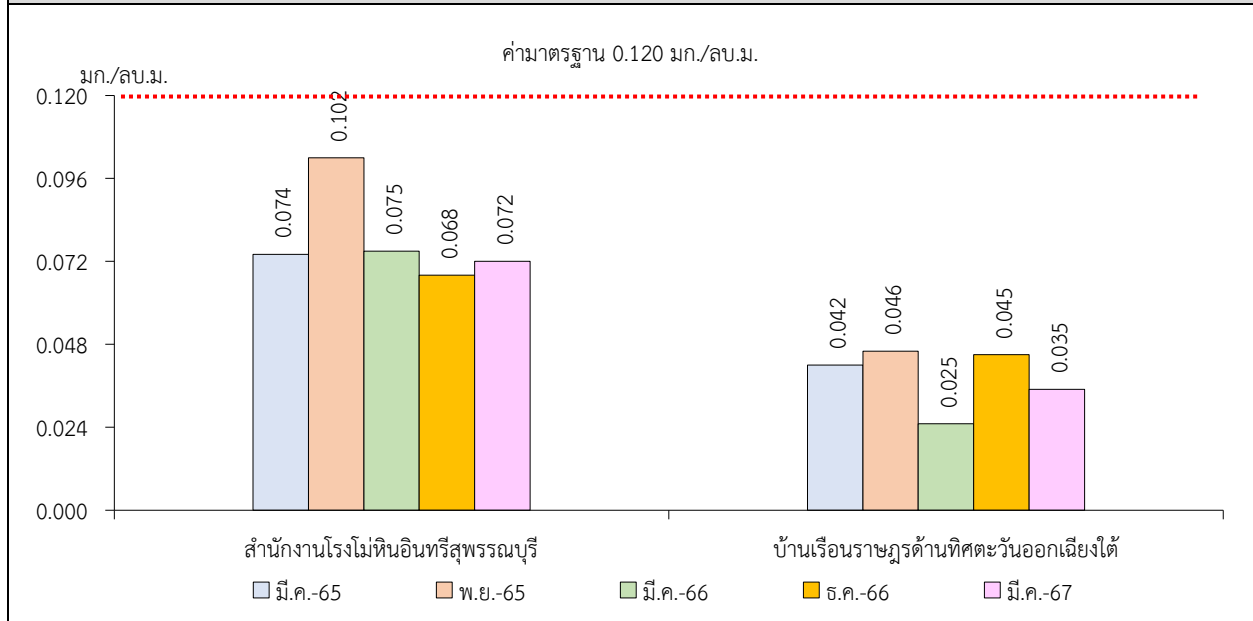
รูปที่ 3-2 กราฟแสดงผลการตรวจวัดคุณภาพอากาศในรูปปริมาณฝุ่นละอองขนาดเล็กกว่า 10 ไมครอน (PM-10) เปรียบเทียบกับค่ามาตรฐาน

หมายเหตุ : 1) สำนักงานโรงโม่หินอินทรีสุพรรณบุรี : ตำแหน่งตั้งเครื่องตรวจวัดตั้งอยู่ในบริเวณสำนักงานโรงโม่หินของโครงการ สภาพแวดล้อมข้างเคียงเป็นพื้นที่ทำเหมือง และโรงโม่หิน
2) บ้านเรือนราษฎรด้านทิศตะวันออกเฉียงใต้ : ตำแหน่งตั้งเครื่องตรวจวัดตั้งอยู่ในบริเวณบ้านพักคนงาน ห่างจากพื้นที่โครงการไปทางทิศตะวันออกเฉียงใต้ ประมาณ 0.3 กิโลเมตร สภาพแวดล้อมข้างเคียงเป็นพื้นที่ทำเหมือง และโรงโม่หิน

จากข้อมูลผลการตรวจวัดคุณภาพอากาศในรูปปริมาณฝุ่นละอองขนาดเล็กกว่า 10 ไมครอน (PM-10) โครงการเหมืองแร่หินอุตสาหกรรมชนิดหินปูน เพื่ออุตสาหกรรมก่อสร้าง ประทานบัตรที่ 28379/15646 ร่วมแผนผังโครงการทำเหมืองเดียวกันกับประทานบัตรที่ 28381/15647 และประทานบัตรที่ 28380/15742 ของบริษัท ปูนซีเมนต์นครหลวง จำกัด (มหาชน) จำนวน 2 สถานี ได้แก่ บริเวณสำนักงานโรงโม่หินอินทรีสุพรรณบุรี และบริเวณบ้านเรือนราษฎรด้านทิศตะวันออกเฉียงใต้ ที่ผ่านมาจนถึงเดือนมีนาคม 2567 พบว่า สถานีที่มีผลการตรวจวัดปริมาณฝุ่นละอองขนาดเล็กกว่า 10 ไมครอน (PM-10) สูงสุดคือ บริเวณสำนักงานโรงโม่หินอินทรีสุพรรณบุรี มีค่าเท่ากับ 0.102 มิลลิกรัมต่อลูกบาศก์เมตร ในเดือนพฤศจิกายน 2565 เมื่อนำมาเปรียบเทียบกับค่ามาตรฐาน พบว่า ผลการตรวจวัดมีค่าอยู่ในเกณฑ์มาตรฐานตามประกาศคณะกรรมการสิ่งแวดล้อมแห่งชาติ ฉบับที่ 24 (พ.ศ. 2547) เรื่อง กำหนดมาตรฐานคุณภาพอากาศในบรรยากาศโดยทั่วไป ประกาศในราชกิจจานุเบกษา เล่ม 121 ตอนพิเศษ 104 ง ประกาศ ณ วันที่ 9 สิงหาคม พ.ศ. 2547 ที่กำหนดปริมาณฝุ่นละอองขนาดเล็กกว่า 10 ไมครอน (PM-10) ไว้ไม่เกิน 0.120 มิลลิกรัมต่อลูกบาศก์เมตร สรุปผลการตรวจวัดดังตารางที่ 3-1 และรูปที่ 3-2

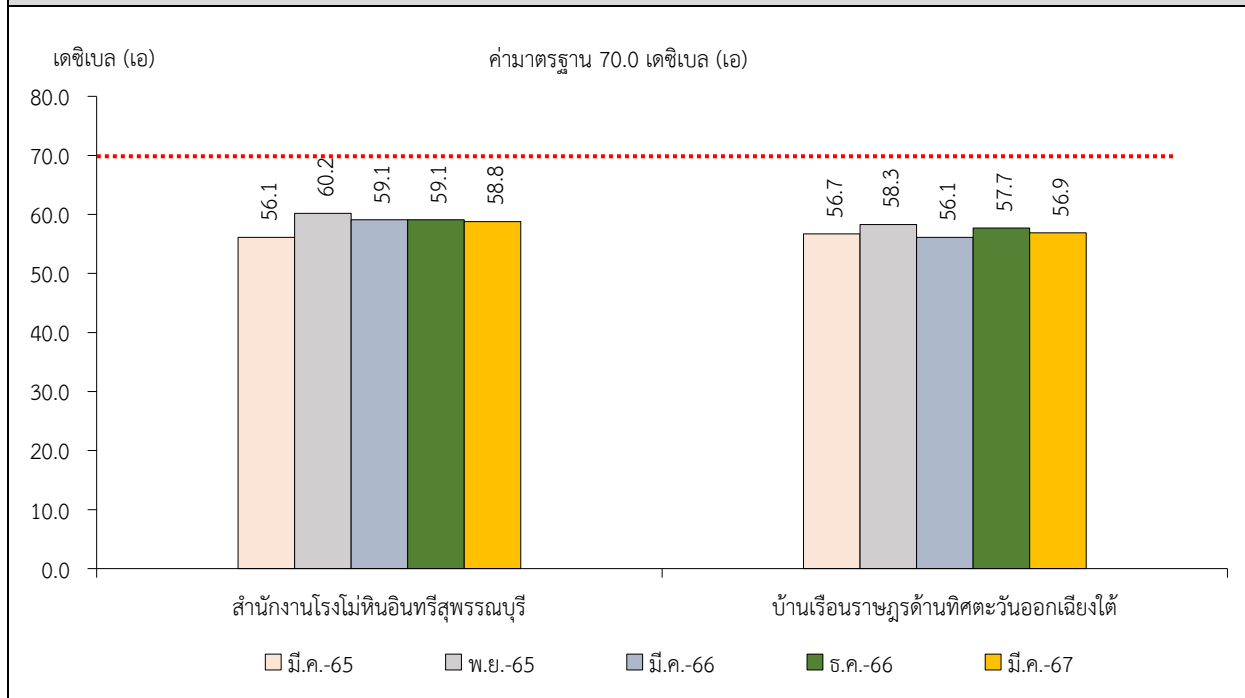
รูปที่ 3-3 กราฟแสดงผลการตรวจวัดระดับเสียงเฉลี่ย 24 ชั่วโมง (Leq 24 hrs.)
เปรียบเทียบกับค่ามาตรฐาน

จากข้อมูลผลการตรวจวัดระดับเสียงเฉลี่ย 24 ชั่วโมง (Leq 24 hrs.) โครงการเหมืองแร่หินอุตสาหกรรมชนิดหินปูน เพื่ออุตสาหกรรมก่อสร้าง ประทานบัตรที่ 28379/15646 ร่วมแผนผังโครงการทำเหมืองเดียวกันกับประทานบัตรที่ 28381/15647 และประทานบัตรที่ 28380/15742 ของบริษัท ปูนซีเมนต์นครหลวง จำกัด (มหาชน) จำนวน 2 สถานี ได้แก่ บริเวณสำนักงานโรงโม่หินอินทรีสุพรรณบุรี และบริเวณบ้านเรือนราษฎรด้านทิศตะวันออกเฉียงใต้ ที่ผ่านมาจนถึงเดือนมีนาคม 2567 พบว่า สถานีที่มีผลการตรวจวัดระดับเสียงเฉลี่ย 24 ชั่วโมง (Leq 24 hrs.) สูงสุด คือ บริเวณสำนักงานโรงโม่หินอินทรีสุพรรณบุรี มีค่าเท่ากับ 60.2 เดซิเบล (เอ) ในเดือนพฤศจิกายน 2565 เมื่อนำมาเปรียบเทียบกับค่ามาตรฐาน พบว่า ผลการตรวจวัดมีค่าอยู่ในเกณฑ์มาตรฐานตามประกาศคณะกรรมการสิ่งแวดล้อมแห่งชาติ ฉบับที่ 15 (พ.ศ. 2540) เรื่อง กำหนดมาตรฐานระดับเสียงโดยทั่วไปที่กำหนดระดับเสียงเฉลี่ย 24 ชั่วโมง (Leq 24 hrs.) ไว้ไม่เกิน 70.0 เดซิเบล (เอ) สรุปผลการตรวจวัดดังตารางที่ 3-2 และรูปที่ 3-3

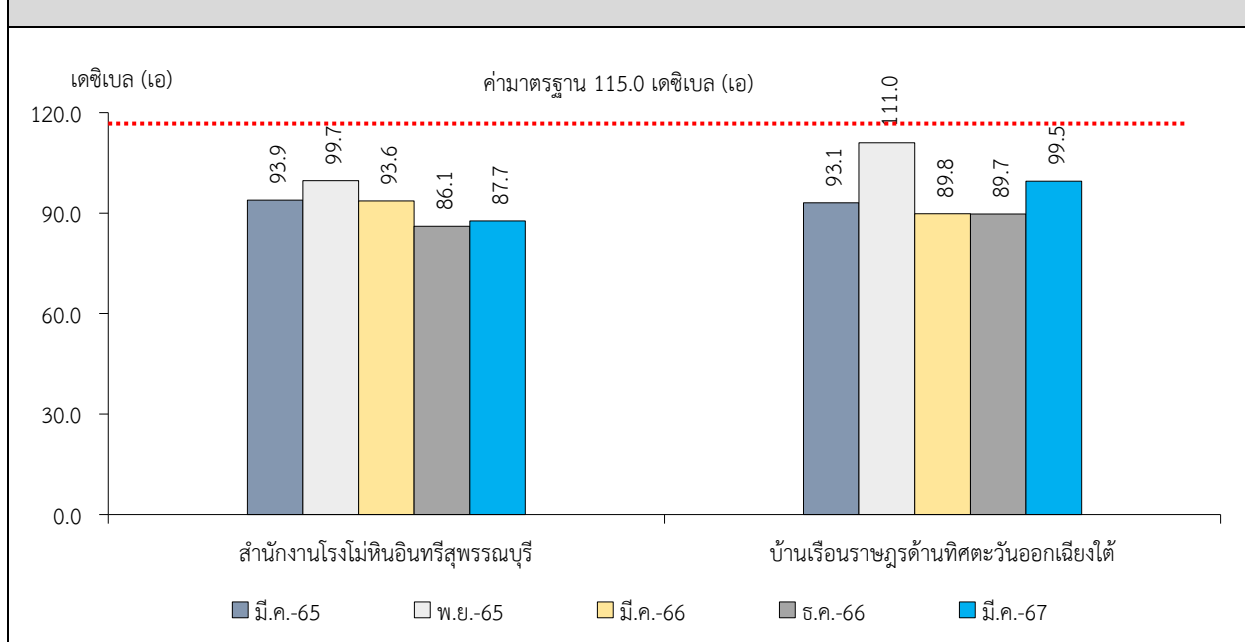
รูปที่ 3-4 กราฟแสดงผลการตรวจวัดระดับเสียงสูงสุด (L_{max}) เปรียบเทียบกับค่ามาตรฐาน

หมายเหตุ : 1) สำนักงานโรงโม่หินอินทรีสุพรรณบุรี : ตำแหน่งตั้งเครื่องตรวจวัดตั้งอยู่ในบริเวณสำนักงานโรงโม่หินของโครงการ สภาพแวดล้อมข้างเคียงเป็นพื้นที่ทำเหมือง และโรงโม่หิน

2) บ้านเรือนราษฎรด้านทิศตะวันออกเฉียงใต้ : ตำแหน่งตั้งเครื่องตรวจวัดตั้งอยู่ในบริเวณบ้านพักคนงาน ห่างจากพื้นที่โครงการไปทางทิศตะวันออกเฉียงใต้ ประมาณ 0.3 กิโลเมตร สภาพแวดล้อมข้างเคียงเป็นพื้นที่ทำเหมือง และโรงโม่หิน

จากข้อมูลผลการตรวจวัดระดับเสียงสูงสุด (L_{max}) โครงการเหมืองแร่หินอุตสาหกรรมชนิดหินปูน เพื่ออุตสาหกรรมก่อสร้าง ประทานบัตรที่ 28379/15646 ร่วมแผนผังโครงการทำเหมืองเดียวกันกับ ประทานบัตรที่ 28381/15647 และประทานบัตรที่ 28380/15742 ของบริษัท ปูนซีเมนต์นครหลวง จำกัด (มหาชน) จำนวน 2 สถานี ได้แก่ บริเวณสำนักงานโรงโม่หินอินทรีสุพรรณบุรี และบริเวณ บ้านเรือนราษฎรด้านทิศตะวันออกเฉียงใต้ ที่ผ่านมาจนถึงเดือนมีนาคม 2567 พบว่า สถานีที่มีผลการ ตรวจวัดระดับเสียงสูงสุด (L_{max}) คือ บริเวณบ้านเรือนราษฎรด้านทิศตะวันออกเฉียงใต้ มีค่าเท่ากับ 111.0 เดซิเบล (เอ) ในเดือนพฤศจิกายน 2565 เมื่อนำมาเปรียบเทียบกับค่ามาตรฐาน พบว่า ผลการ ตรวจวัดมีค่าอยู่ในเกณฑ์มาตรฐานตามประกาศคณะกรรมการสิ่งแวดล้อมแห่งชาติ ฉบับที่ 15 (พ.ศ. 2540) เรื่อง กำหนดมาตรฐานระดับเสียงโดยทั่วไป ที่กำหนดระดับเสียงสูงสุด (L_{max}) ไว้ไม่เกิน 115.0 เดซิเบล (เอ) สรุปผลการตรวจวัดดังตารางที่ 3-2 และรูปที่ 3-4
