โครงการทำเหมืองหินอุตสาหกรรมชนิดหินปูน เพื่ออุตสาหกรรมก่อสร้าง

ประทานบัตรที่ 33751/16244

บริษัท ปูนซีเมนต์นครหลวง จำกัด (มหาชน)

บทที่ 1

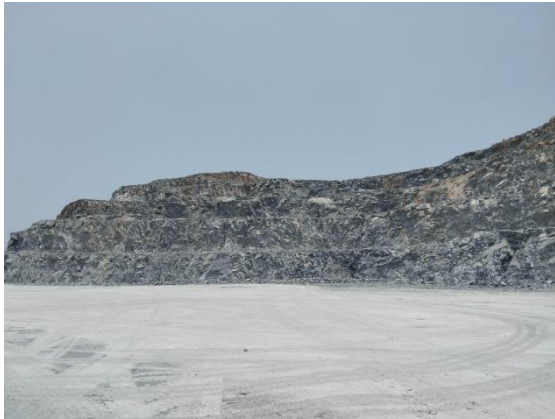
พื้นที่ประทานบัตรที่ 28379/15646

การใช้ประโยชน์ที่ดินบริเวณพื้นที่โครงการในปัจจุบันมีการเปิดทำเหมืองในพื้นที่ประทานบัตรที่ 28379/15646 เปิดทำเหมืองไปแล้วประมาณ 269 ไร่ จากพื้นที่ทั้งหมด 299-1-40 ไร่ ประทานบัตรที่ 28380/15742 เปิดทำเหมืองไปแล้วประมาณ 171-1-17 ไร่ จากพื้นที่ทั้งหมด 293-1-15 ไร่ และประทานบัตรที่ 28381/15847 เปิดทำเหมืองไปแล้วประมาณ 25-2-44 ไร่ จากพื้นที่ทั้งหมด 296-2-88 ไร่ สำหรับพื้นที่ ประทานบัตรที่ 28499/15982 และประทานบัตรที่ 33751/16244 ยังไม่มีพื้นที่เปิดการทำเหมือง โดยพื้นที่ยัง ไม่ได้เปิดทำเหมืองยังคงเป็นพื้นที่ป่ามีต้นไม้ขนาดกลางและเล็กขึ้นปกคลุมอยู่หนาแน่นปานกลาง ดักรูปที่ 1-4

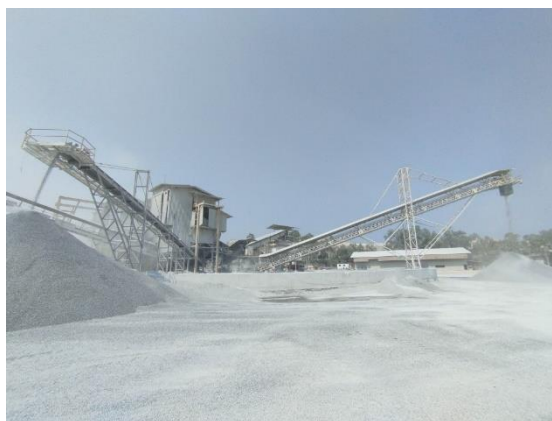
พื้นที่โรงโม่หินของโครงการ

มีการแต่งแร่ภายในพื้นที่โครงการ โดยโรงแต่งแร่ตั้งอยู่บริเวณพื้นที่ประทานบัตรที่ 28379/15646 โดยการแต่งแร่ของโครงการ เป็นวิธีการบดย่อยชิ้นต้น โดยใช้เครื่องจักรประเภทชุดเครื่องโม่หินชิ้นต้นชนิดเคลื่อนที่ (Mobile Jaw Crushing Plant) ขนาดอัตราการผลิต 600 เมตริกตันต่อชั่วโมง (หรือเทียบเท่า) จำนวน 1 ชุด และชุดเครื่องโม่หินชิ้นต้น (Primary Crushing Plant) ขนาดอัตราการผลิต 650 เมตริกตันต่อชั่วโมง (หรือเทียบเท่า) จำนวน 1 ชุด โดยแร่หินอุตสาหกรรมชนิดหินปูนที่ทำการบดย่อยชิ้นต้นภายในพื้นที่โครงการก่อนจะถูกขนส่งด้วยระบบสายพานลำเลียงออกไปยังโรงโม่หินของผู้ถือประทานบัตรซึ่งตั้งอยู่ทางทิศตะวันตกเฉียงใต้ของพื้นที่โครงการ
