มาตรการป้องกันและแก้ไข ผลกระทบสิ่งแวดล้อมและ มาตรการติดตามตรวจสอบ คุณภาพสิ่งแวดล้อม

โครงการทำเหมืองหินอุตสาหกรรมชนิดหินปูน เพื่ออุตสาหกรรมก่อสร้าง
ประทานบัตรที่ 33751/16244
บริษัท ปูนซีเมนต์นครหลวง จำกัด (มหาชน)
ตำบลจรเข้ม่า อำเภอยางชุมน้อย จังหวัดสุรินทร์บุรี

มาตรการป้องกันและแก้ไขผลกระทบสิ่งแวดล้อม และมาตรการติดตามตรวจสอบคุณภาพสิ่งแวดล้อม

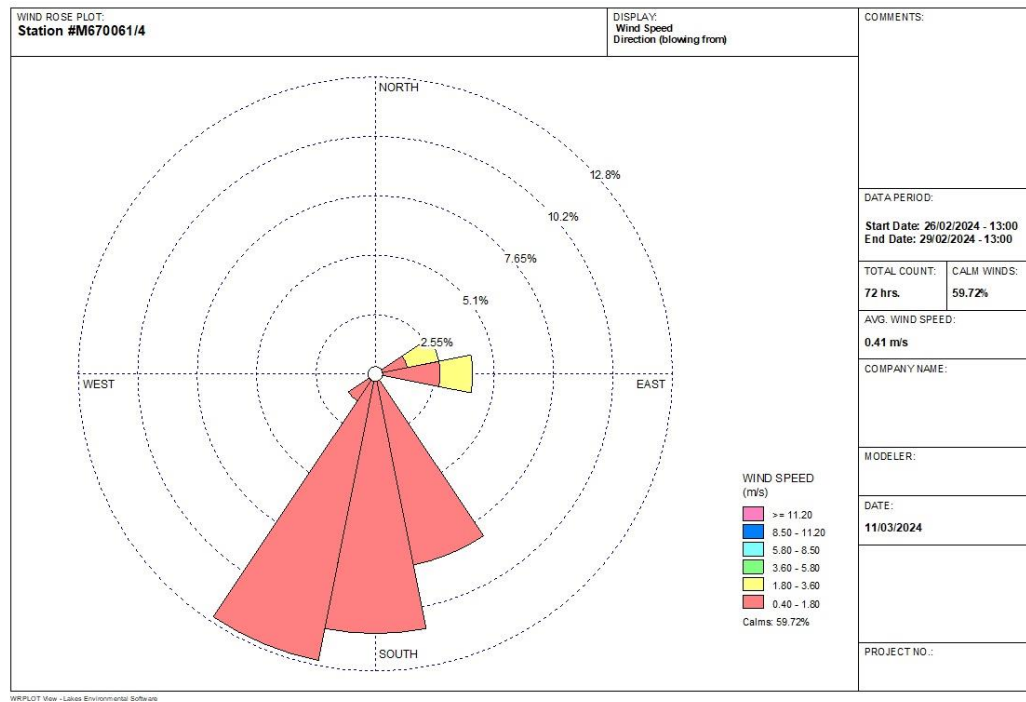
รูปที่ 2-2 ผังแสดงความเร็วและทิศทางลมบริเวณสำนักงานโรงโม่หินอินทรีสุพรรณบุรี

ข้อสรุป ทิศทางลมส่วนใหญ่พัดมาจากทิศ : ทิศตะวันออกเฉียงใต้ค่อนข้างไปทางทิศใต้
ความเร็วลมส่วนใหญ่ มีค่าต่ำกว่า 0.4 m/s
