บทที่ 2

รายละเอียดของโครงการ

โครงการโรงแรมเดอะชลเต (ต่อไปนี้จะเรียกว่า “โรงแรม”) ตั้งอยู่ที่ 116 หมู่ 1 ถนน 200 ปี วีรสตรี ตำบลสาคร อำเภอลำลูกเกด จังหวัดภูเก็ต 83110 การเดินทางเข้าสู่พื้นที่โรงแรมนั้นสามารถเดินทางได้โดยสะดวก โดยโรงแรมอยู่ห่างจากสนามบินนานาชาติภูเก็ตไปตามทางหลวงหมายเลข 4031 ประมาณ 3 กิโลเมตร จากนั้นเลี้ยวขวาเข้าสู่ถนน 200 ปี วีรสตรี ตรงไปอีกประมาณ 700 เมตร ก็จะพบที่ตั้งของโรงแรม (ดังรูปที่ 2.1-1) สำหรับสภาพแวดล้อมโดยรอบโรงแรมมีอาณาเขตติดต่อดังนี้ (ดังรูปที่ 2.1-2)

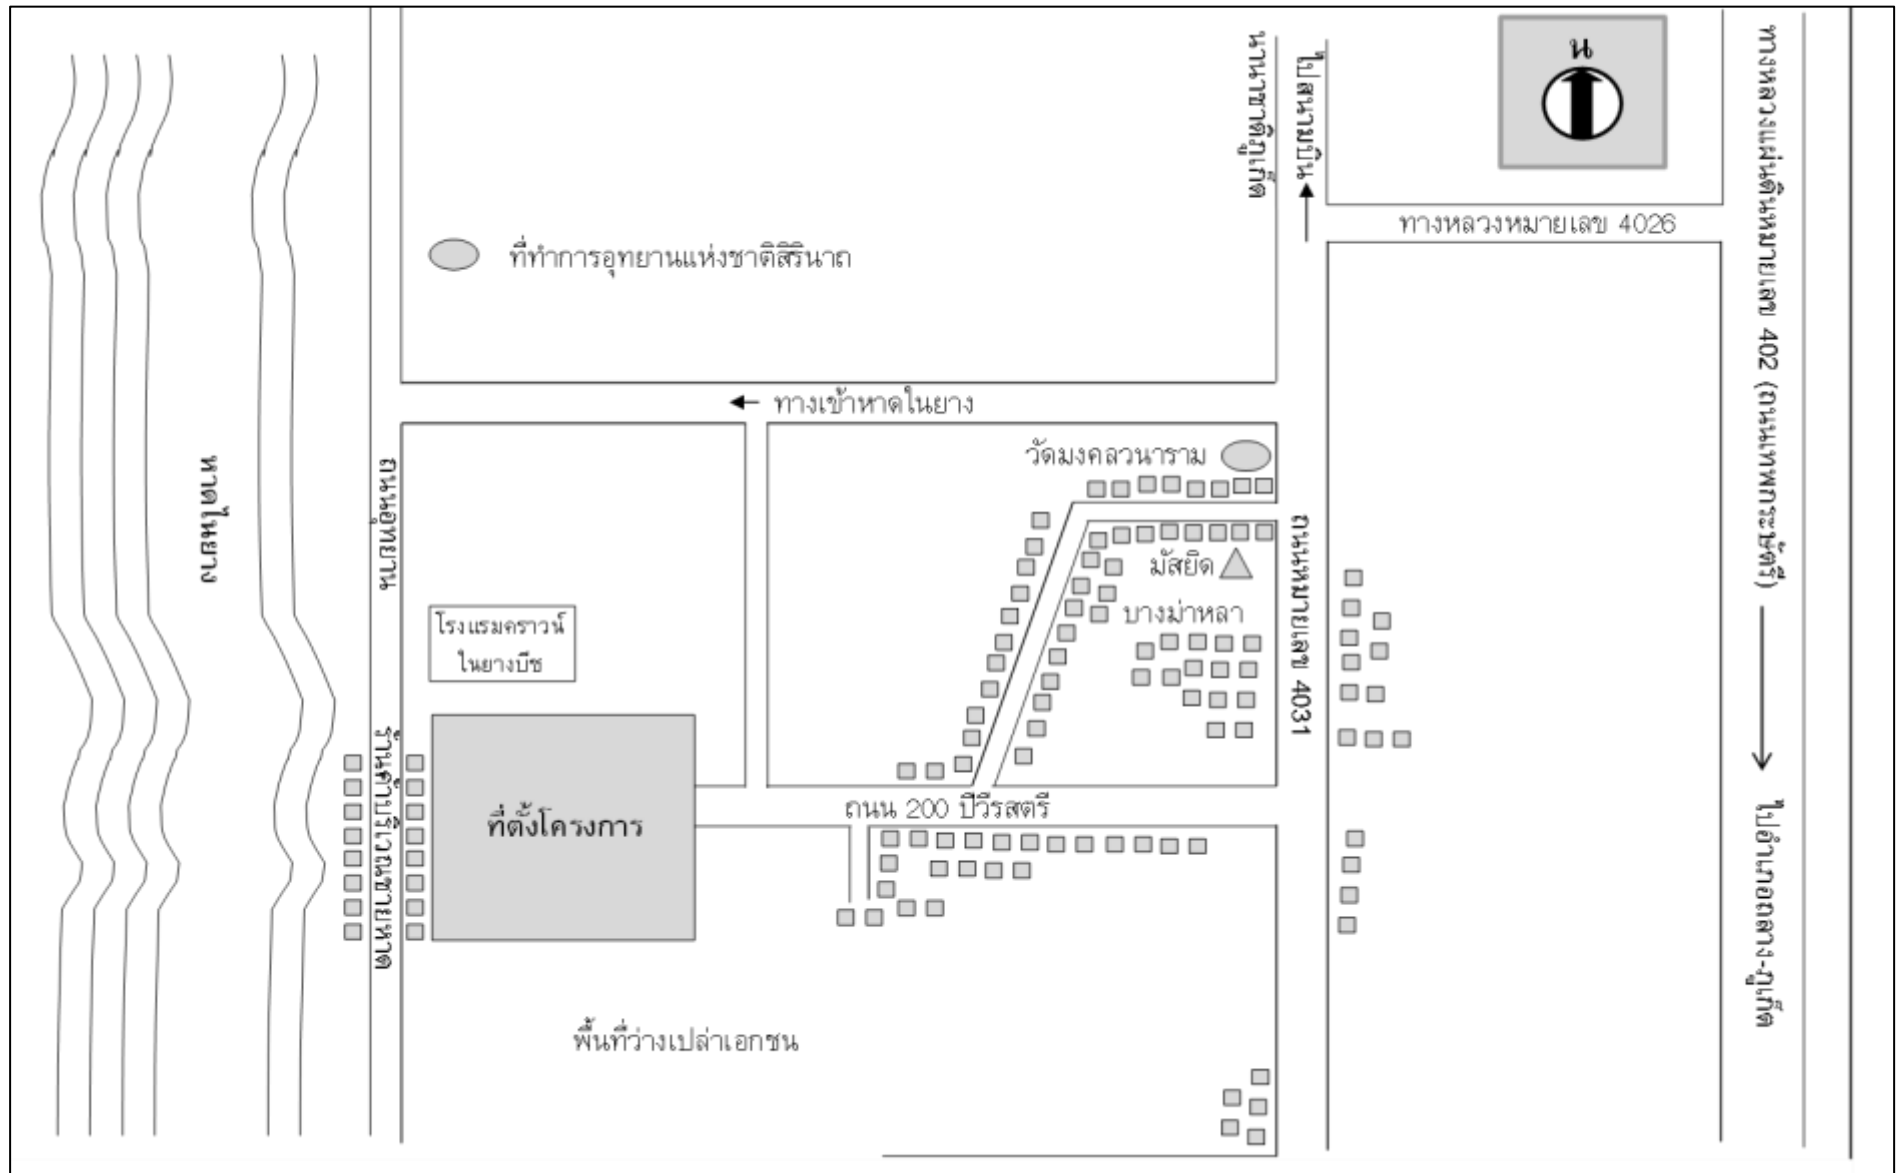
รูปที่ 2.1-2 สภาพแวดล้อมโดยรอบโครงการ

ทิศเหนือ	ติดกับ ที่ดินรกร้างว่างเปล่าของเอกชน
ทิศใต้	ติดกับ คลองพม่าหลง ถัดไปเป็นที่ดินรกร้างว่างเปล่าของเอกชน
ทิศตะวันออก	ติดกับ คลองพม่าหลงและที่ดินเอกชน ถัดไปเป็นชุมชนพักอาศัย
ทิศตะวันตก	ติดกับ หาดในยาง
