## สรุปมาตรการป้องกันและแก้ไข ผลกระทบสิ่งแวดล้อม และ มาตรการติดตามตรวจสอบ คุณภาพสิ่งแวดล้อม

# บทที่ 3

## สรุปมาตรการป้องกันและแก้ไขผลกระทบสิ่งแวดล้อม และมาตรการติดตามตรวจสอบคุณภาพสิ่งแวดล้อม

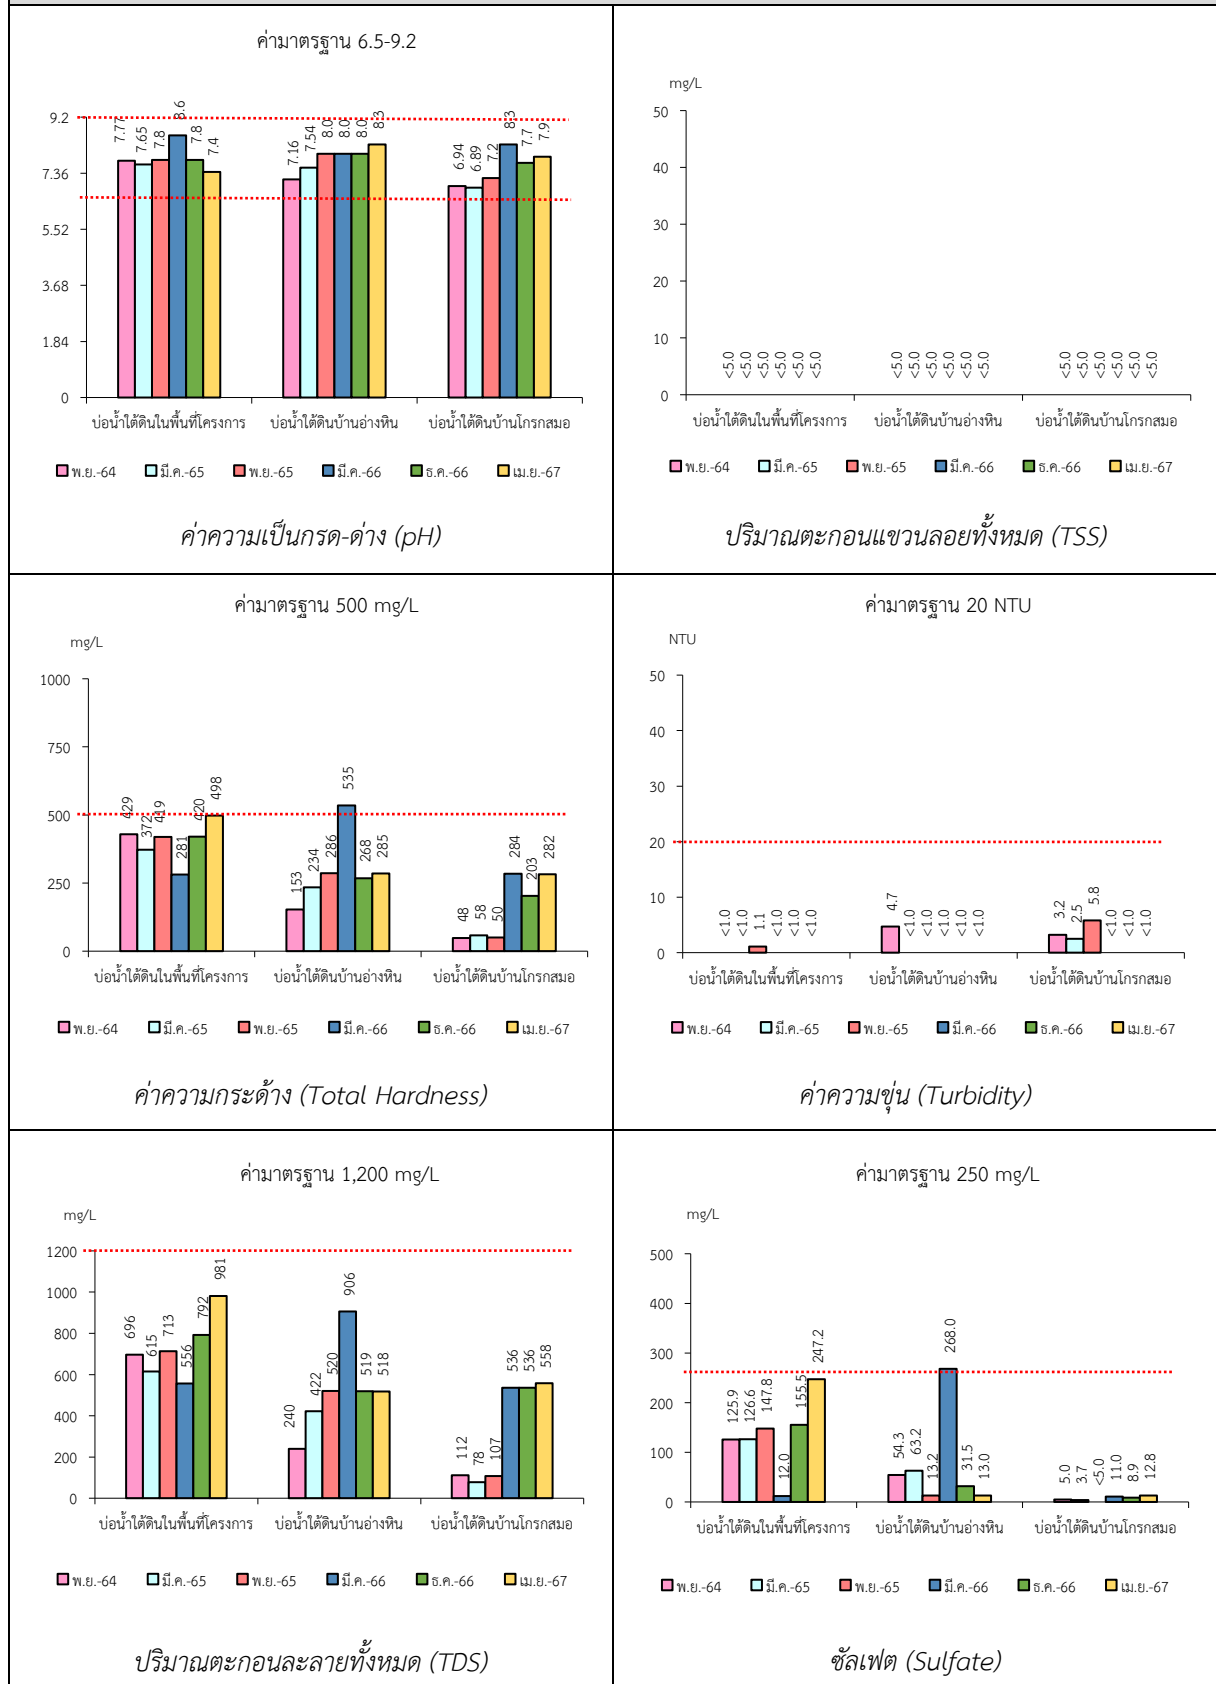
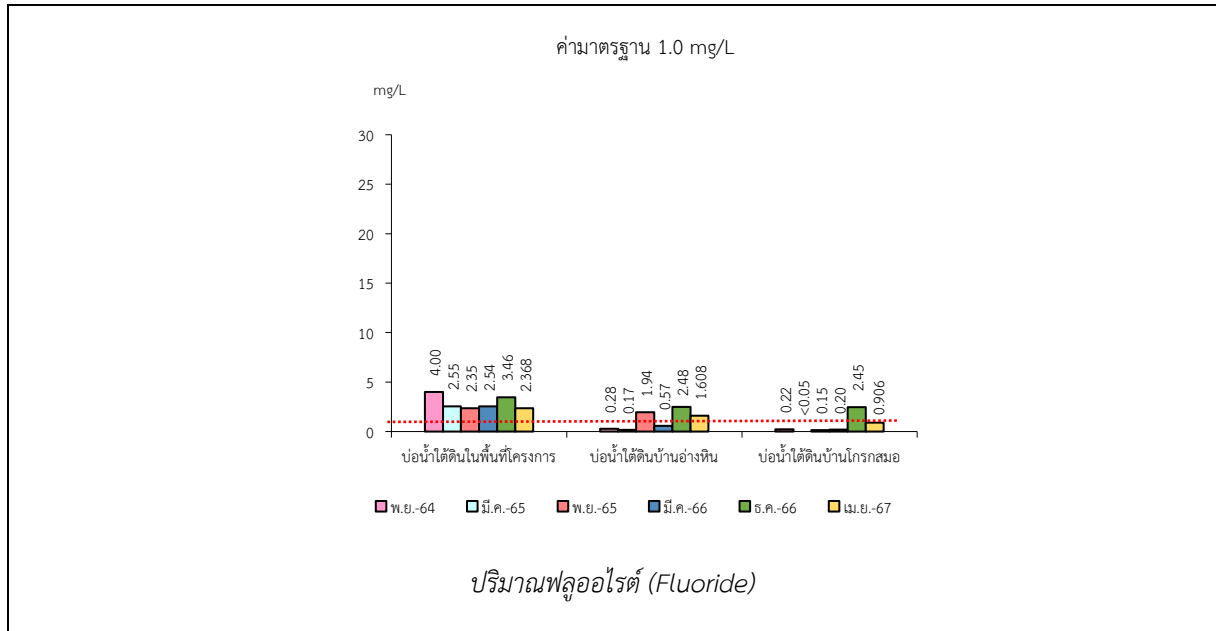
รูปที่ 3-6 กราฟแสดงผลการศึกษาคุณภาพแหล่งน้ำใต้ดินเปรียบเทียบกับค่ามาตรฐาน

จากข้อมูลผลการติดตามตรวจสอบคุณภาพน้ำในแหล่งน้ำใต้ดินที่อยู่ใกล้เคียงโครงการเหมืองแร่พลูออไรต์ ประทานบัตรที่ 28445/16150 ของบริษัท เหมืองแร่พนมทวน จำกัด จำนวน 3 สถานี ได้แก่ บริเวณบ่อน้ำใต้ดินในพื้นที่โครงการ บริเวณบ่อน้ำใต้ดินบ้านอ่างหิน และบริเวณบ่อน้ำใต้ดินบ้านโกรกสมอ ที่ผ่านมาจนถึงเดือนเมษายน 2567 พบว่า ผลการวิเคราะห์ส่วนใหญ่มีค่าอยู่ในเกณฑ์กำหนดที่เหมาะสม แต่มีบางดัชนีมีค่าไม่อยู่ในเกณฑ์กำหนดที่เหมาะสมแต่อยู่ในเกณฑ์อนุโลมสูงสุดตามมาตรฐานคุณภาพน้ำตามประกาศกระทรวงทรัพยากรธรรมชาติและสิ่งแวดล้อม เรื่อง กำหนดหลักเกณฑ์และมาตรการในทางวิชาการสำหรับป้องกันด้านสาธารณสุขและการป้องกันในเรื่องสิ่งแวดล้อมเป็นพิษ พ.ศ. 2551 ตีพิมพ์ในราชกิจจานุเบกษา เล่ม 125 ตอนพิเศษ 85 ง ลงวันที่ 21 พฤษภาคม 2551 ยกเว้น บริเวณบ่อน้ำใต้ดินในพื้นที่โครงการ ตั้งแต่ที่มีการตรวจวัดมา มีค่าปริมาณฟลูออไรด์ (Fluoride) ไม่อยู่ในเกณฑ์มาตรฐาน รวมไปถึงบริเวณบ่อน้ำใต้ดินบ้านอ่างหิน ในเดือนมีนาคม 2566 มีค่าความกระด้าง (Total Hardness) และปริมาณซัลเฟต (Sulfate) และค่าปริมาณฟลูออไรด์ (Fluoride) ในเดือนพฤศจิกายน 2565 เดือนธันวาคม 2566 และเดือนเมษายน 2567 ที่มีผลการวิเคราะห์ไม่อยู่ในเกณฑ์มาตรฐาน นอกจากนี้ ยังพบว่า บริเวณบ่อน้ำใต้ดินบ้านโกรกสมอ ในเดือนธันวาคม 2566 มีค่าปริมาณฟลูออไรด์ (Fluoride) ไม่อยู่ในเกณฑ์มาตรฐานเช่นกัน จากผลการวิเคราะห์ทั้ง 3 สถานี ในช่วงเวลาต่างๆ ที่มีการเก็บตัวอย่างมาวิเคราะห์ มีค่าไม่อยู่ในเกณฑ์มาตรฐานทั้งเกณฑ์กำหนดที่เหมาะสมและเกณฑ์อนุโลมสูงสุด อาจเนื่องมาจากลักษณะภูมิประเทศบริเวณพื้นที่ดังกล่าวเป็นแหล่งแร่พลูออไรต์ ซึ่งมีสูตรทางเคมี คือ  $\text{CaF}_2$  ประกอบด้วยแคลเซียม 51.1% และฟลูออรีน 48.9% ดังนั้นเมื่อเกิดการละลายและเกิดการชะล้าง จึงอาจเจือปนลงสู่แหล่งน้ำดังกล่าวได้ จนทำให้น้ำมีค่าปริมาณฟลูออไรด์และความกระด้างสูง สรุปผลการวิเคราะห์ที่ได้ดังตารางที่ 3-5 และรูปที่ 3-6

ทั้งนี้ บริเวณบ่อน้ำใต้ดินในพื้นที่โครงการ ได้มีมาตรการเฝ้าระวังคุณภาพน้ำภายในพื้นที่โครงการ และควบคุมไม่ให้มีการระบายน้ำออกนอกพื้นที่โครงการแต่อย่างใด พร้อมติดตามตรวจสอบกิจกรรมการทำเหมืองของโครงการที่อาจก่อให้เกิดการปนเปื้อนลงสู่แหล่งน้ำธรรมชาติ หากตรวจพบทางโครงการจะหาทางแก้ไขทันที

สำหรับบริเวณบ่อน้ำใต้ดินบ้านอ่างหิน และบริเวณบ่อน้ำใต้ดินบ้านโกรกสมอ ซึ่งเป็นแหล่งน้ำในพื้นที่ชุมชน บริษัทที่ปรึกษาแนะนำให้ทางโครงการแจ้งให้ชุมชนทราบ และให้ดำเนินการปรับปรุงคุณภาพน้ำบริเวณดังกล่าวก่อนนำน้ำไปใช้ประโยชน์ต่อไป โดยแนะนำให้ไม่นำน้ำไปใช้เพื่อการอุปโภคและการเกษตรกรรมเท่านั้น ไม่แนะนำให้นำไปใช้ในการบริโภคแต่อย่างใด
